白岩堰堤工事と常願寺川筋の砂防

白岩堰堤は富山縣の立山近くに在り常願寺川上流の砂防用として築造中のもので、内務省新潟土木出張所の直營工事である。砂防堰堤として恐らく世界的のものであらう。而して砂防堰堤とは言ふものの、單なる砂防の目的以外に、洪水の調節ともなり、河川の改修ともなり、水力利用上にも好影響を與へるであらうから、單に災害を防ぐのみならず天然を利用する上に於て大なる價値ある仕事である。

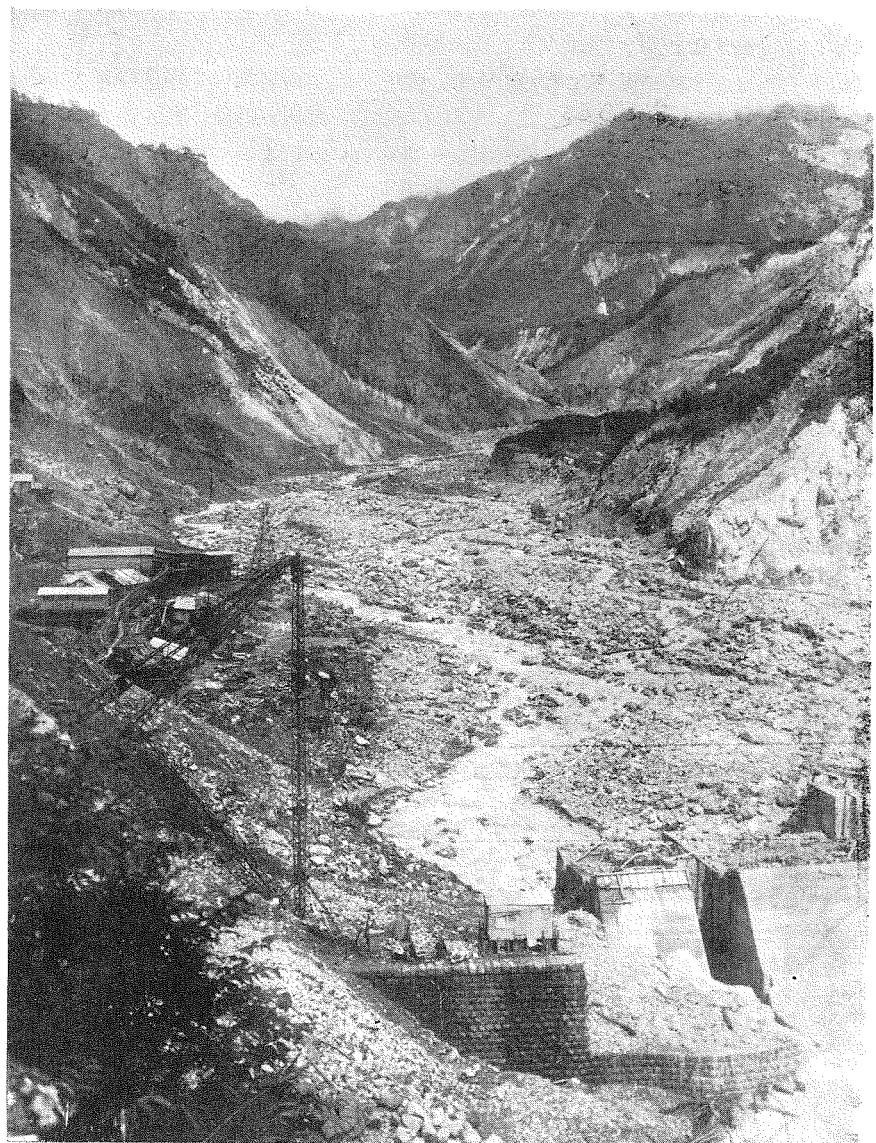
(2) 白岩堰堤工事・白岩堰堤より出
し原附近を望む、昭和9年7月出水後
の状況。

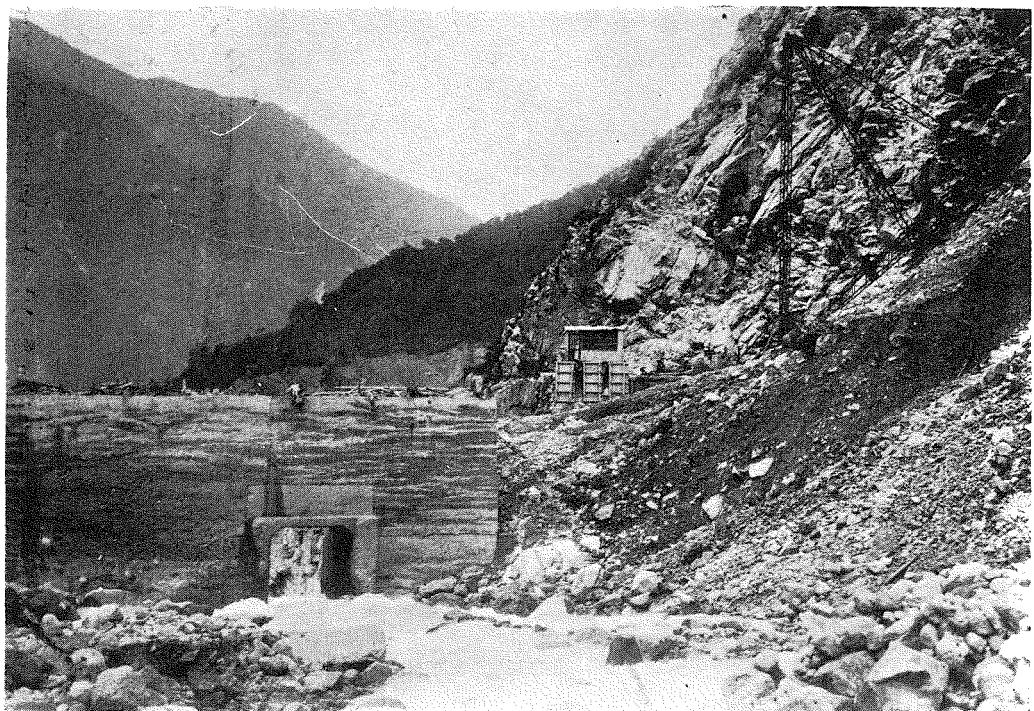
(3) 白岩堰堤工事・昭和9年7月の出水にて堰堤右岸岩盤上の土石大崩壊を來し第3隧道の見張所2棟、材料小屋1棟を埋没した。寫眞は出水後水を以て土砂除却の状況。

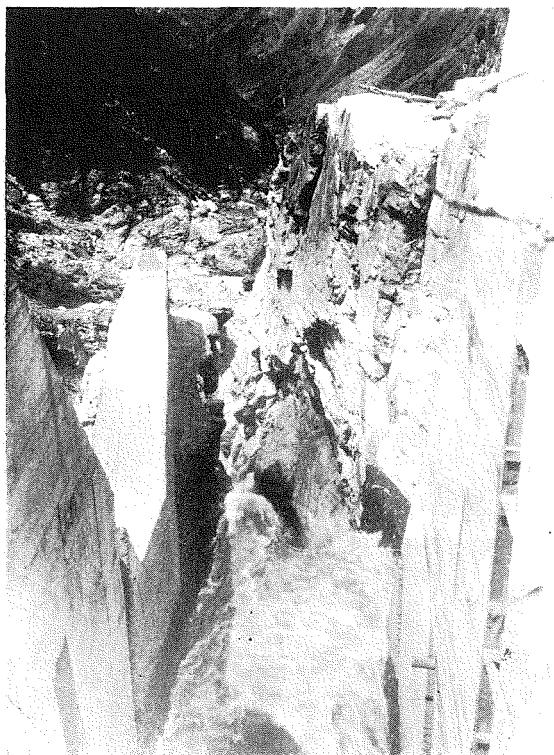
(4) 白岩堰堤工事・9年7月の出水により堰堤水通欠壊す。下が水抜である。

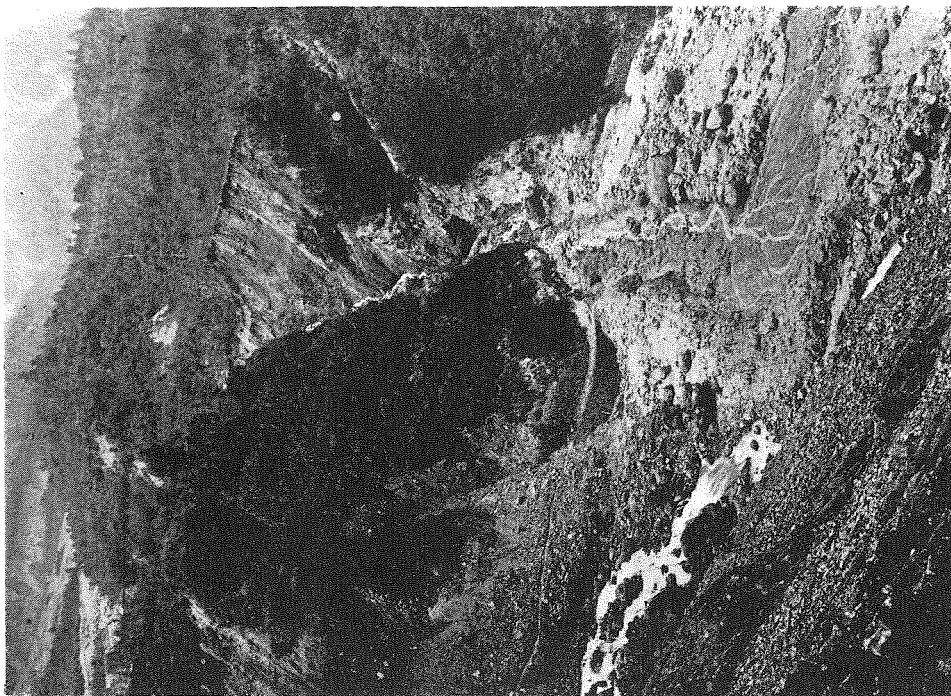
(5) 白岩堰堤上流泥谷(ドロダニ)に於ける砂防工事施工前の状況。

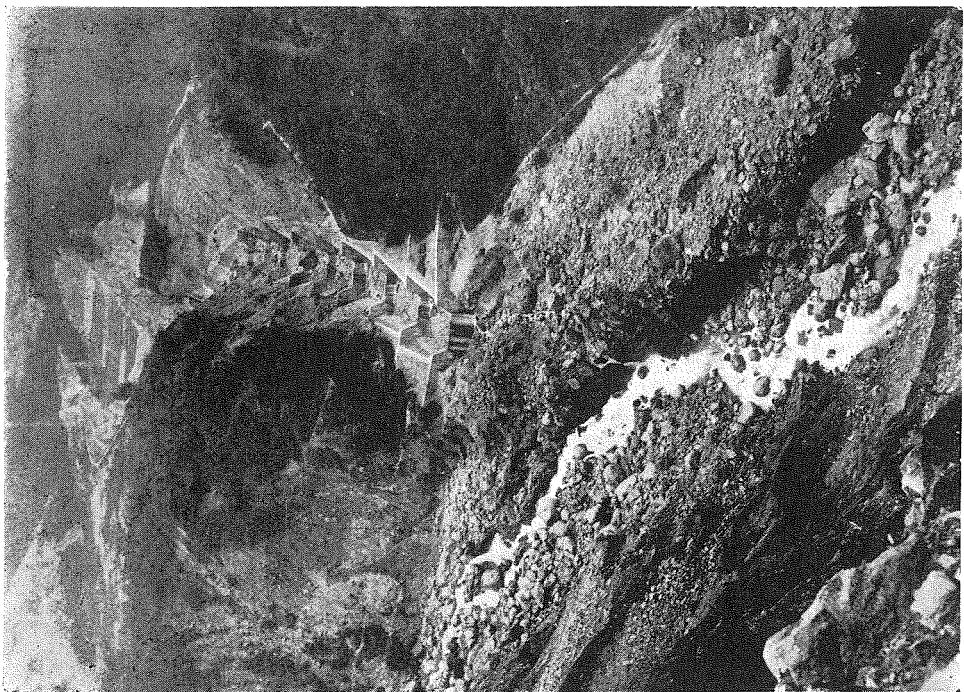
(7) 昭和 9 年 7 月出水後の状況、第一、二號堰堤危険となろ。

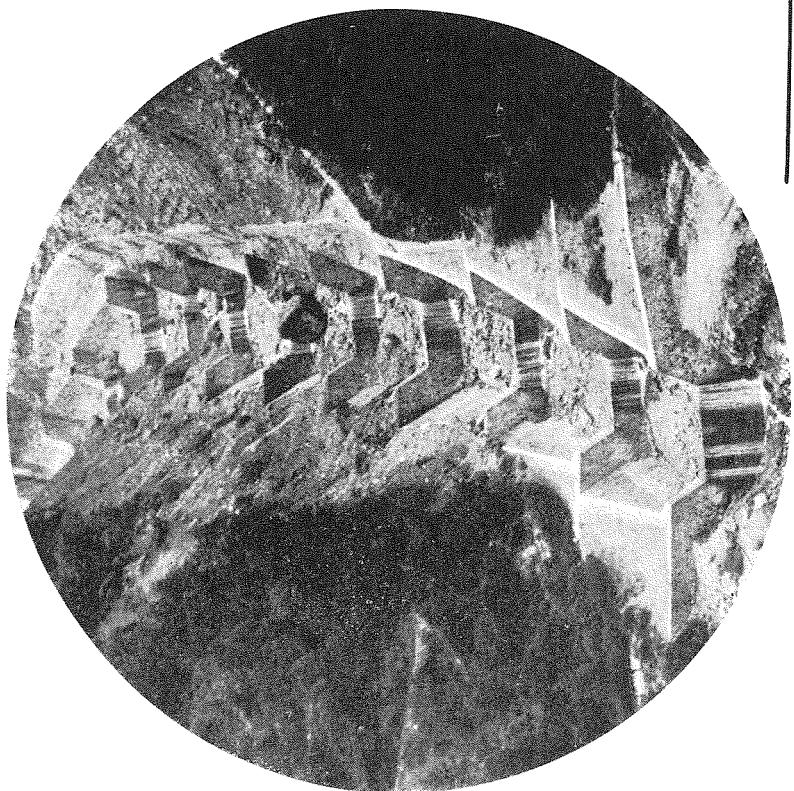
(8) 同じく堰堤被害状況。
