府縣道寶塚六甲山線災害復舊工事

兵庫縣西宮土木出張所長 松田愛太郎
道 路 技 師

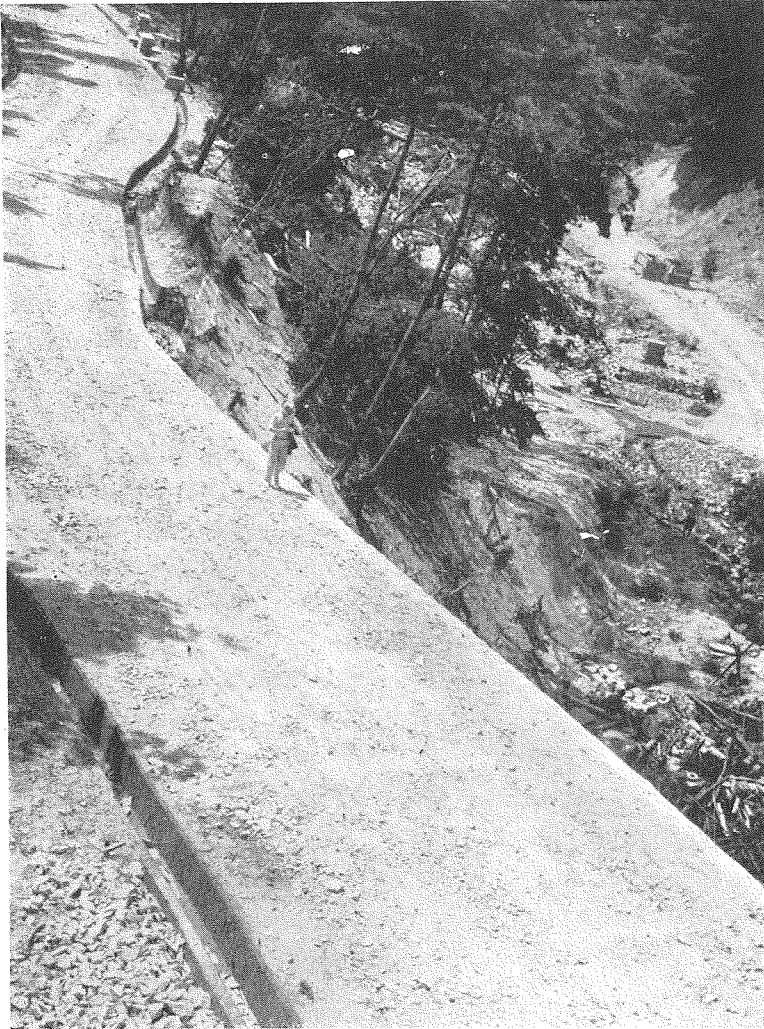
(1)起點附近の道路状況。

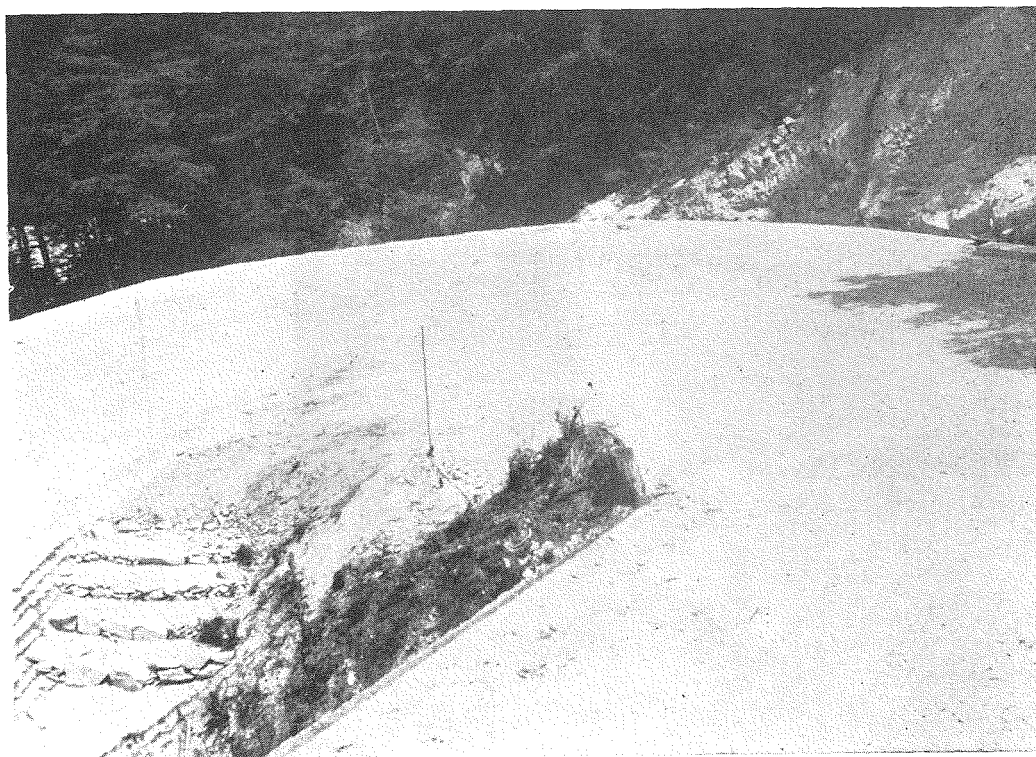
(2) 起點より250米附近のヘアピン・カーブ。

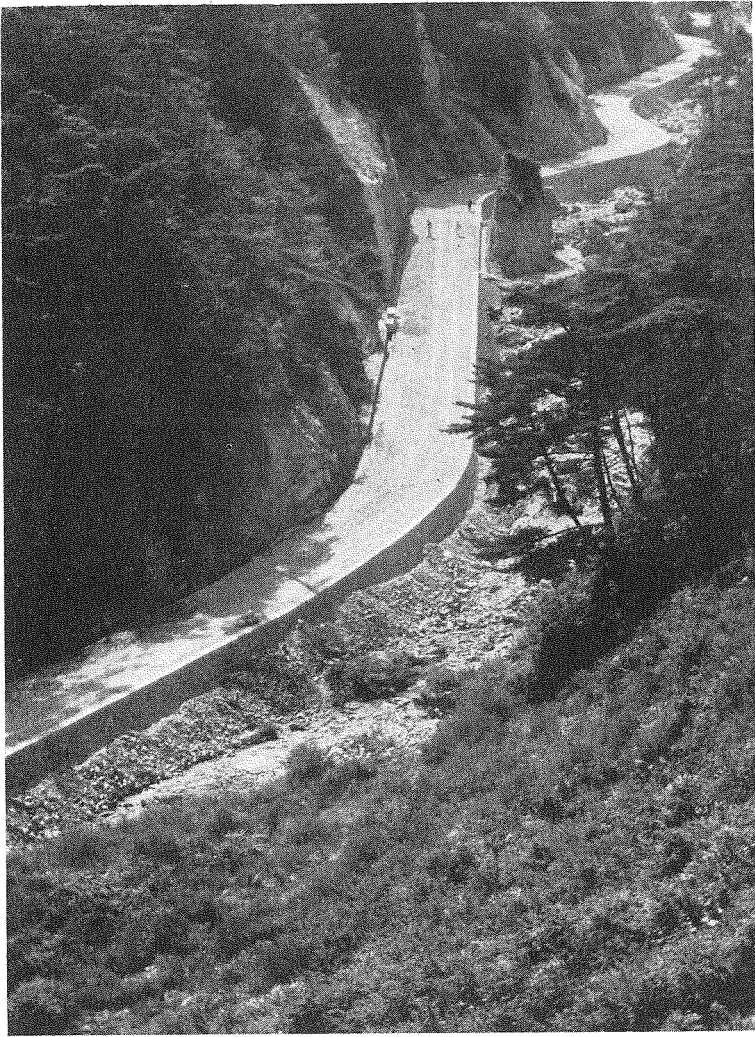
(3) 起點より1,800米附近仁川右岸に沿ふ道路。

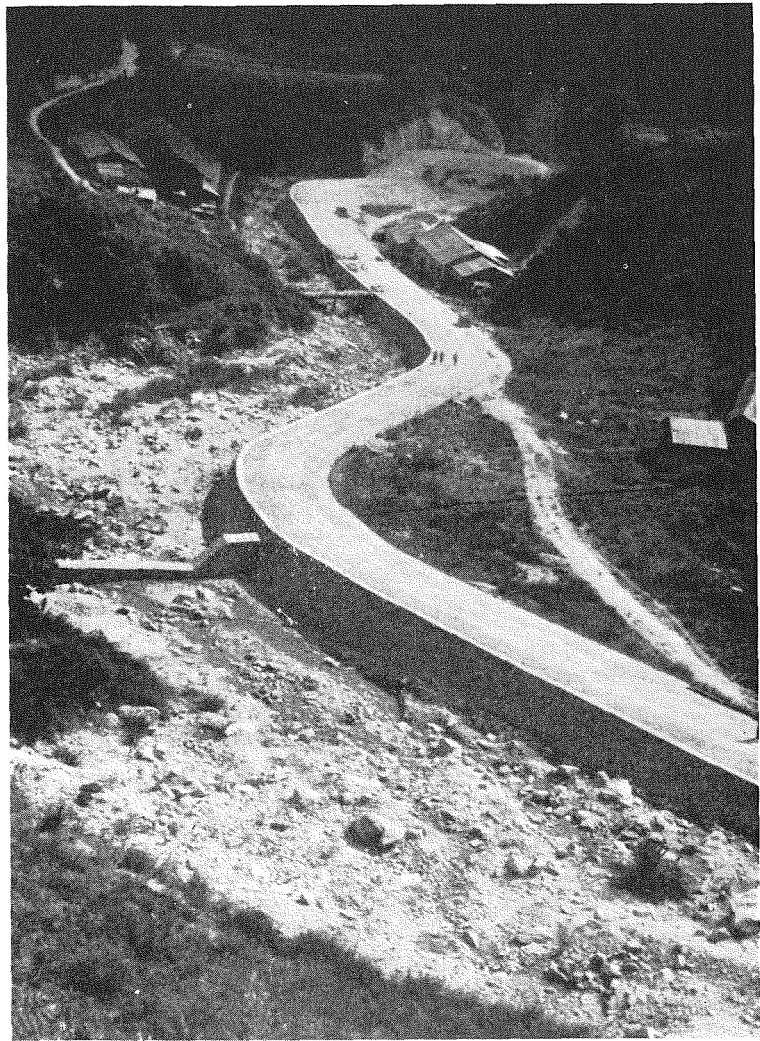
(4) 起點より
2,000 米の寒天
製造小屋附近の
道路及砂防堰堤
工事。

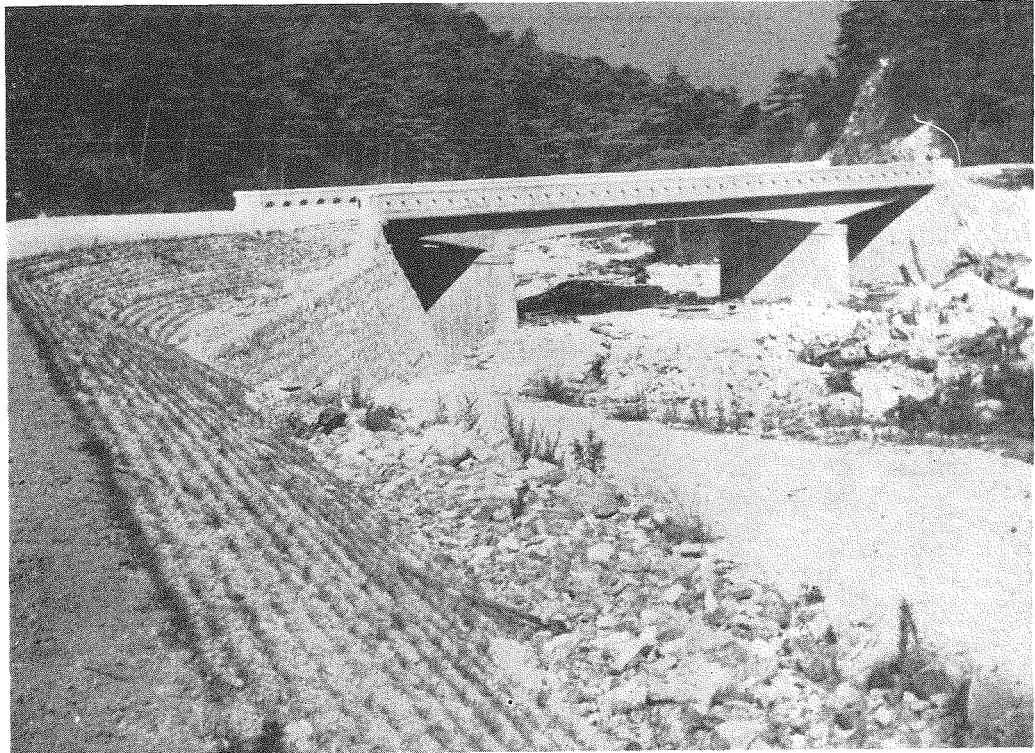
(5) 起點より2,900米
の地點、仁川に架設せる
鷲林寺橋(鐵筋コンクリ
ート突桁橋、橋長28.0米、
員7.0米)

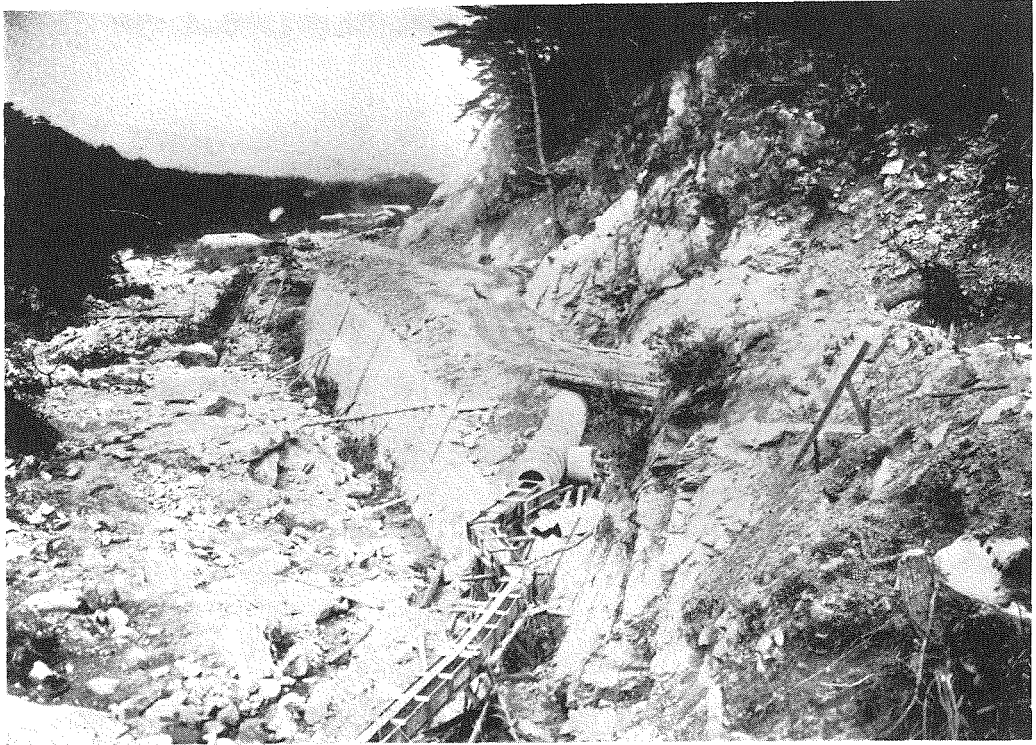
(6) 起點より
3,400 米附近、
西宮水道取水路
と交叉箇所施工
中の状況。
