# 上海戰線に砲爆擊の跡を視る

南滿洲工業専門學校教授

原田千三

上海戰跡に於ける土木構造物が、砲爆擊に依つて如何に破壊されたかを調査し、將來之等の構造物建設並に設計上に資せんが爲、昨年末現場の観察を行つた。以下掲ぐるものは其際撮影した寫真であるが、いま之に簡単な説明を附けて参考に供する。

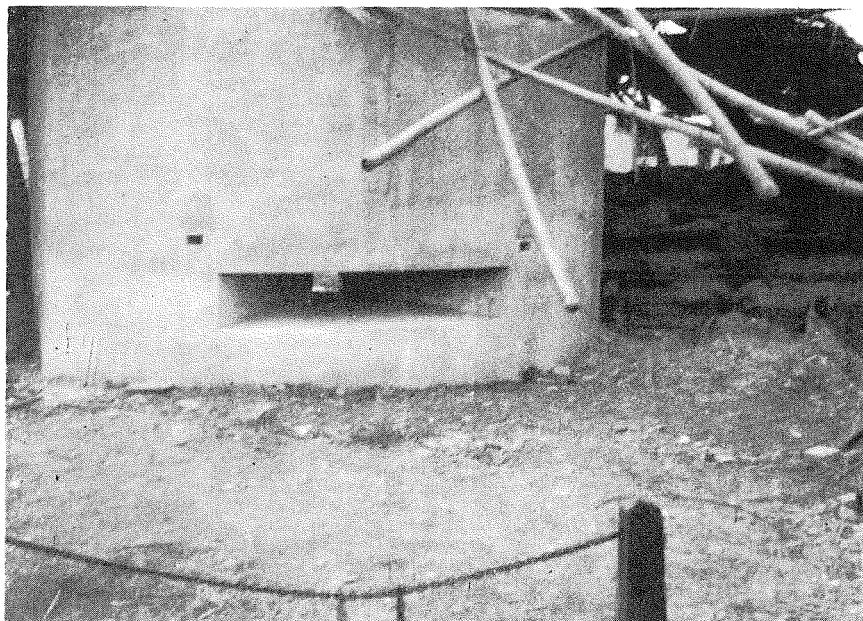
写真1は上海北站附近に在りしトーチカで、形狀は四角形をしてゐるが、正面だけは稍曲線型である。邊長約3米、高さ2米壁厚70粍乃至1米50粍で、正面壁が最も厚く背面壁が最も薄い。壁の外部に開口する孔は正面にあ

1・上海北站附近のトーチカ。2・同上、背面より見る。

る銃眼1箇で、この左右斜上方にある2個の小孔は窓孔及換気孔である。

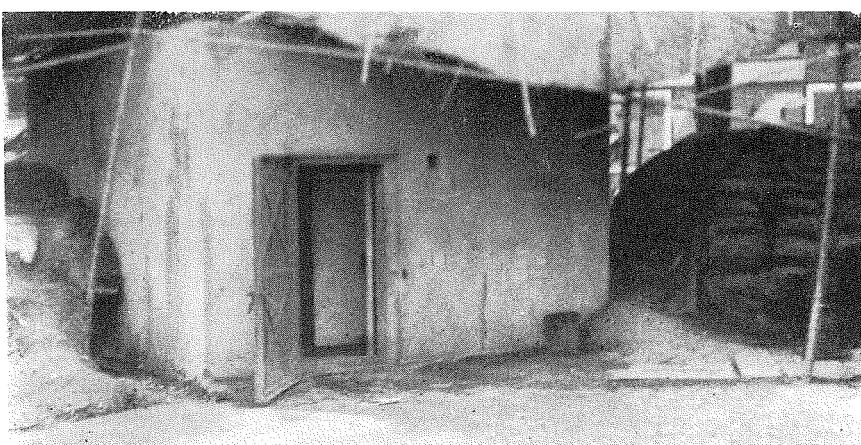
寫真2はこのトーチカの背面で、鐵扉を有する出入口あり、その右上方の小孔は換気孔である。上部はアンペラで屋根を葺き隠蔽してあつた。このトーチカは事變前既に祕密裡に築造してゐたと覺しく、施工が入念でモル

タル仕上げしてあつた。

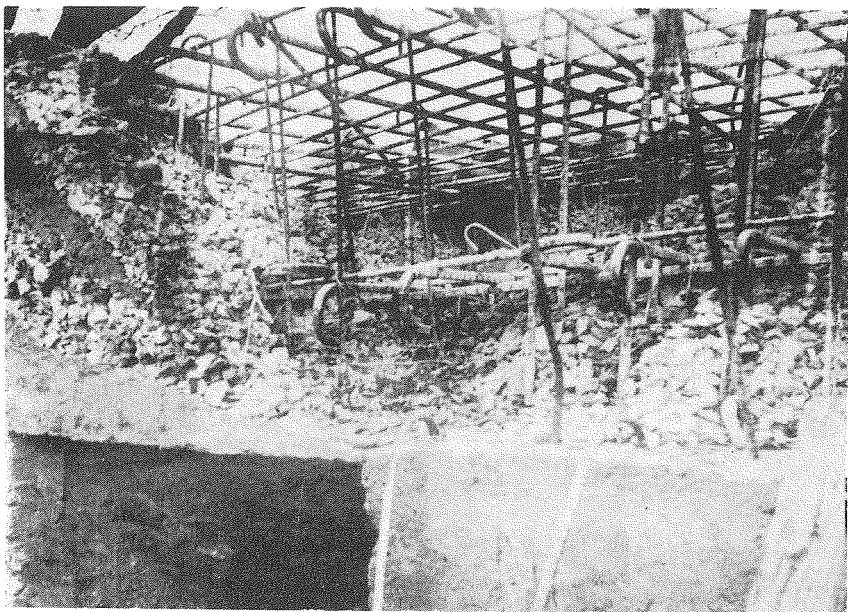
3・大場鎮のトーチカ。

寫真3は大激戦で有名な大場鎮のトーチカである。上部(天井)に弾が命中し、鐵筋とコンクリートとは激烈な振盪に依つて、完全に分離されてしまった。このトーチカは急造したと覺しく、施工が粗雑で壁面にアバタが著しく、尙型枠の一部が残留してゐた。材齡

も短く、従つてコンクリートは十分な強度を發揮し得なかつたものと思はれる。天井壁厚約1米、鐵筋は異形鐵筋を使用し、其徑25粂断面正方形にして處々に突起がある。主筋の間隔は15粂で、配筋は寫眞に現れた通りである。骨材は碎石を用ひ、石質は砂岩が多く、花崗岩・石灰岩等も交つてゐる。砂は極く細いものが使つてあつた。

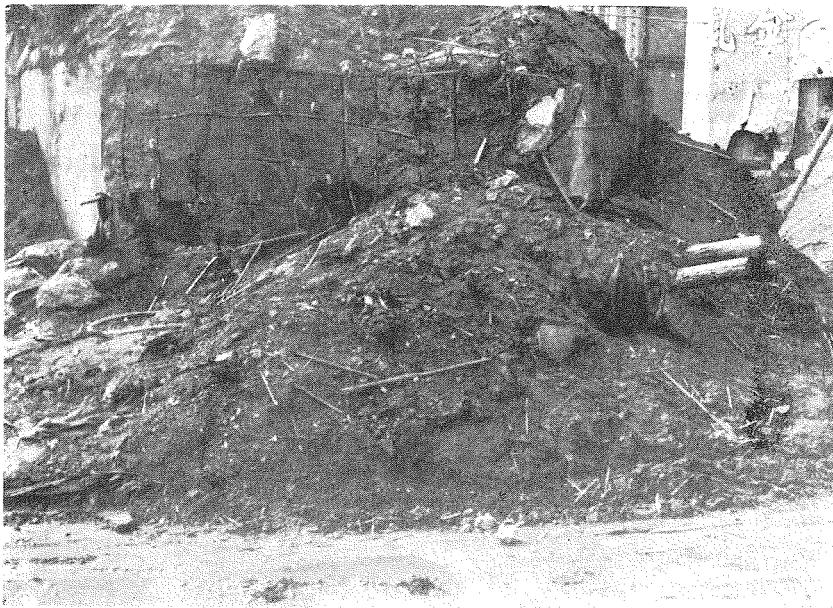
4・南市のトーチカ

寫眞4は南市に於けるトーチカの上部及正面部の破壊状況を示すものである。土嚢を以てトーチカの周囲を包み、且つ其上方にアンペラで屋根を葺き隠蔽してあつた。

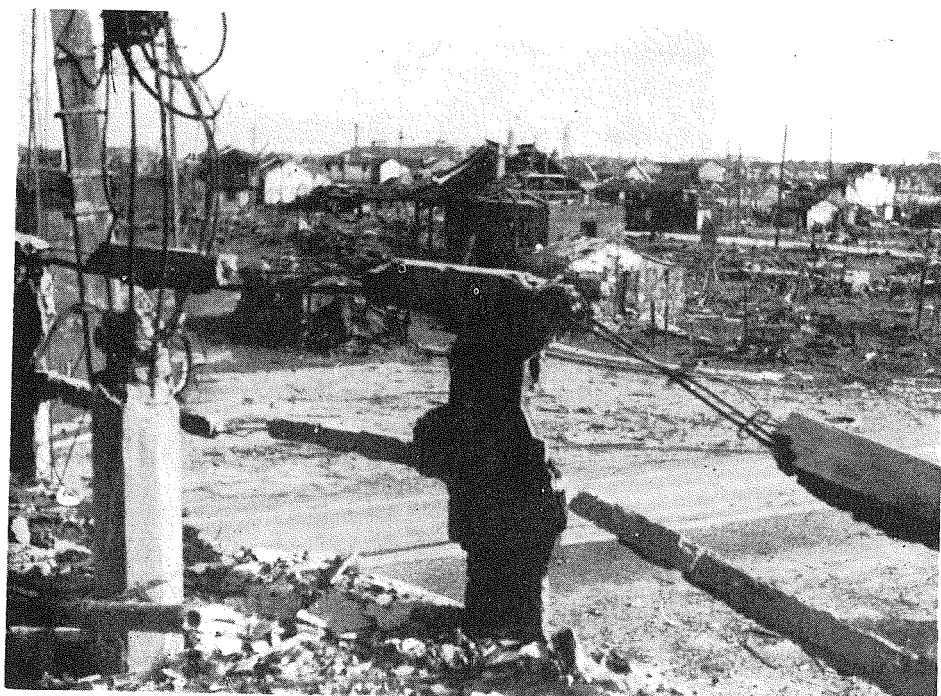
5・鐵筋コンクリート柱及欄干。

寫眞5は鐵筋コンクリート柱及欄干の砲撃に依る破壊を示すもので、場所は閘北の或市

場の建物、遠望は砲・爆撃をうけた附近の市街である。

砲撃の如く大なる動力學的作用即ち著大な衝擊作用に働く鐵筋コンクリート構造物は振盪に依つて、鐵筋とコンクリートとが分離し、その破壊の状態を見ると、パンチングシヤーに依る如く、綺麗に貫通してゐる。この事はスラブに於て殊に明瞭に認められる。従つて今後は配筋上にも特殊の考慮が必要になつて來ると思ふ。

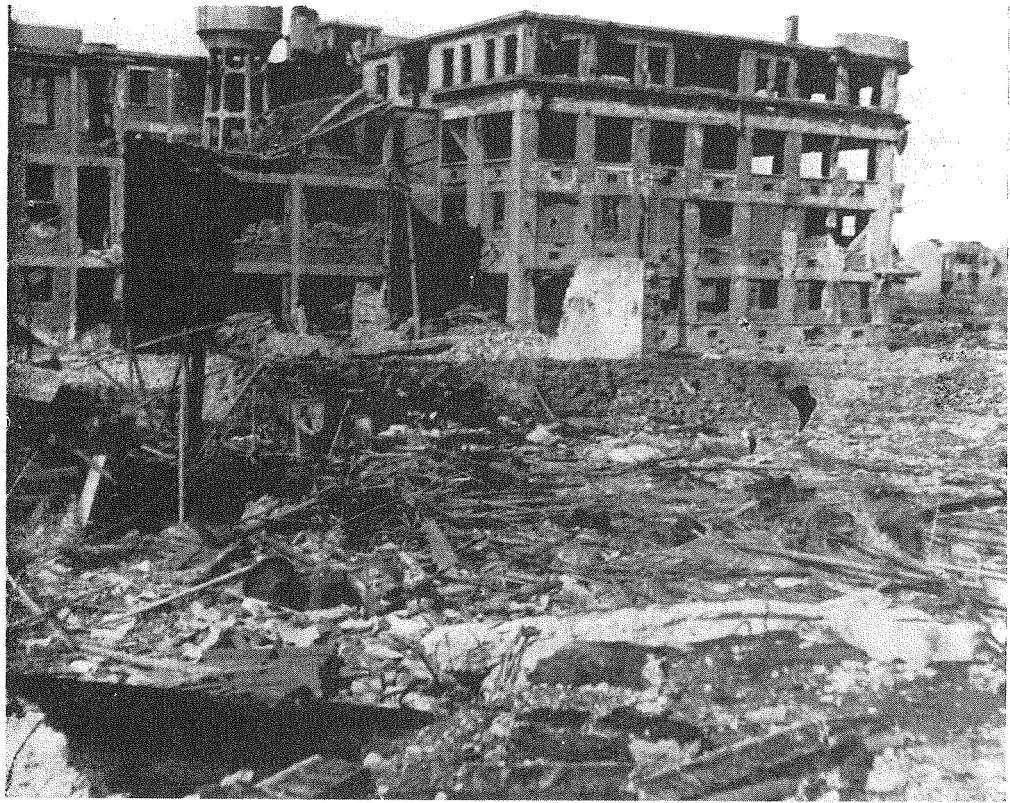
6・商務印書館の跡

寫眞6は鐵筋コンクリートの骨組に、煉瓦を填充した壁を持つ建物の破壊及び鐵筋コンクリート版の墜落状況を示すものである。建物は抗日書籍の大出版工場にして、敵軍が頑強な抵抗を企てた商務印書館である。砲・爆撃の跡著しく、骨組の鐵筋コンクリートだけは残つてゐるが、その間に填充してあつた煉瓦壁は多く脱落してしまつた。版の墜落は柱

の缺點に依るものゝ如く認められた。

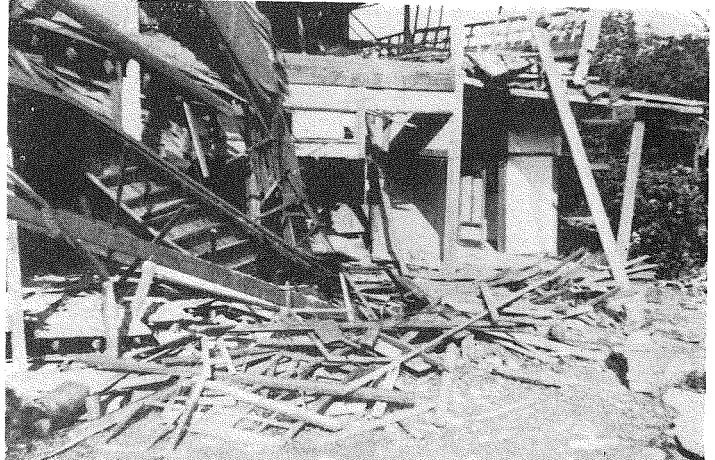
7・日本料理六三亭

寫真7は木造家屋の爆撃に依る破壊例で、上海の有名な日本料理店六三亭に30kg～60kgと推定される支那軍の爆弾が命中した被害状況である。寫真の略中央に漏斗孔があるが、破碎木片に覆はれてゐるので判然と認め

がたい。この爆弾は地雷弾と思惟されるが、若し焼夷弾或は石油等を混入した爆弾であつたならば、木造家屋の惨状は更に大なるものがあつたであらう。

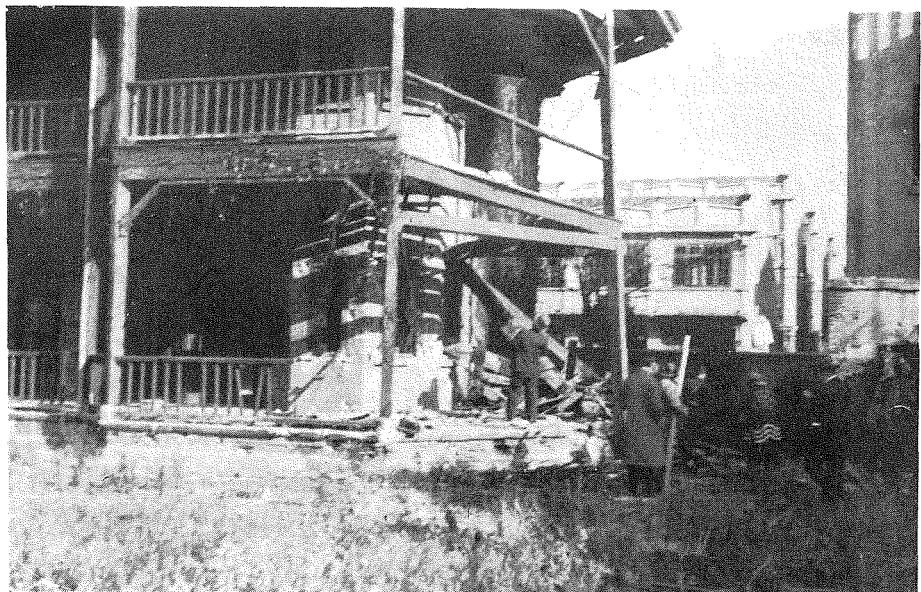
10・同 上(三)

寫真8, 9, 10は煉瓦造、木造ベランダ附アパートの破壊状態で、30kgと推定される支那爆

弾によるものである。場所は我陸戦隊本部の直ぐ近傍で、煉瓦壁の弾痕は爆弾の破片に依つて生じた痕である。

此種の構造では目地のモルタルが良質でないと風魔力に依つてバラバラに吹き飛され、却つて此爲に依る被害の方が大なる場合もあ

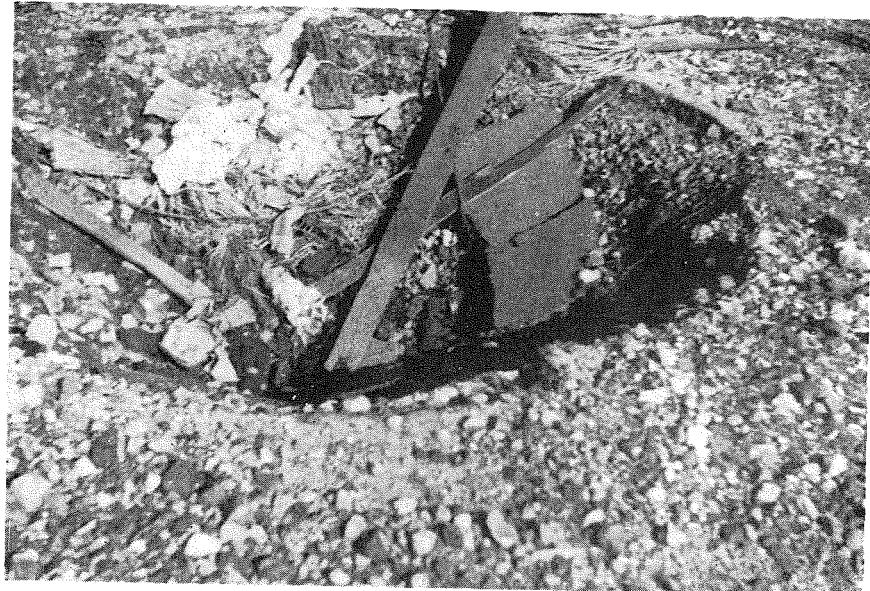
11・陸戦隊本部附近の道路。

寫真11～14は地盤に對する爆弾の侵徹を示すもので、寫真11は我陸戦隊本部近傍の道路

上に落下した30kg位の支那爆弾痕。道路はアスファルト鋪装で、コンクリートの基礎があつた。塹壕の捨てゝある漏斗孔が夫である。

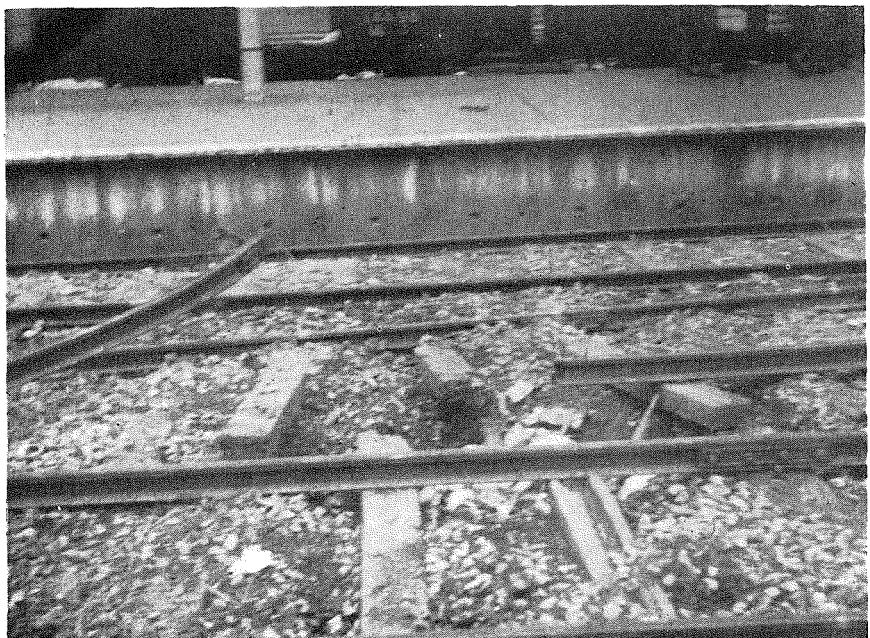
12・上海北站構内。

寫真12は上海北站構内に落下した 60kg 位の支那爆弾に依る被害である。寫眞の中央が

それで、枕木や軌條の破損状態を示す。

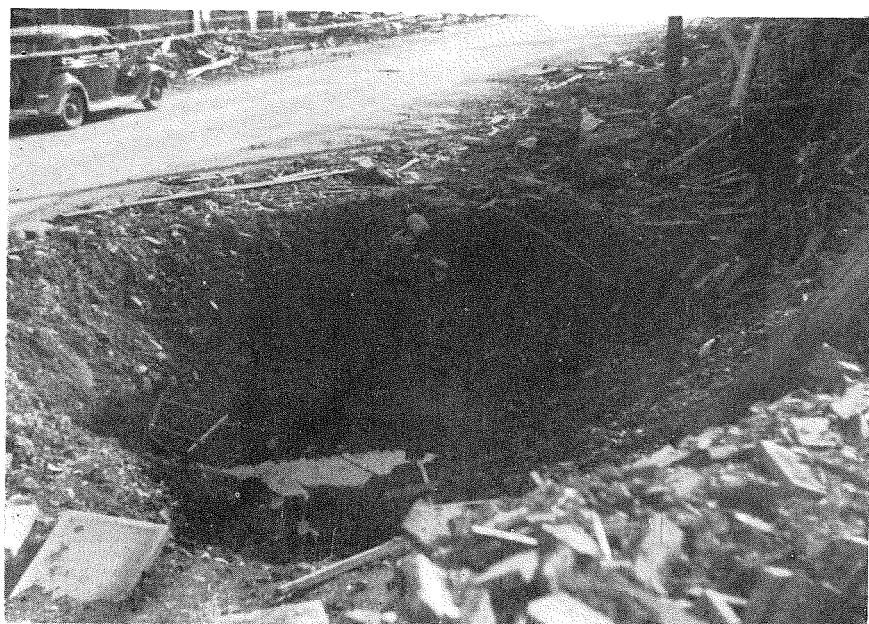
寫眞13は 100kg 位と推定されるを支那爆弾で、閘北の道路に落下したもの、道路はコンクリート・ブロック鋪装で、寫眞の左下方に見えるブロックが使用してあつた。

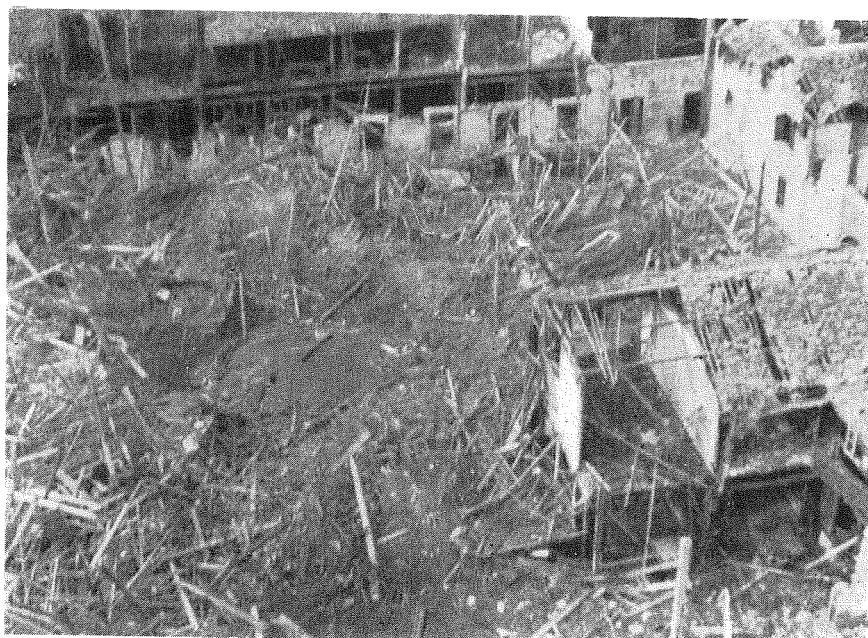
寫真14は上海北站鐵路管理局脇のアパート中央の空地に落下した250kg位の支那爆弾による破壊状況である。風靡力に依つて天井は飛び、木材は散乱してしまつた。

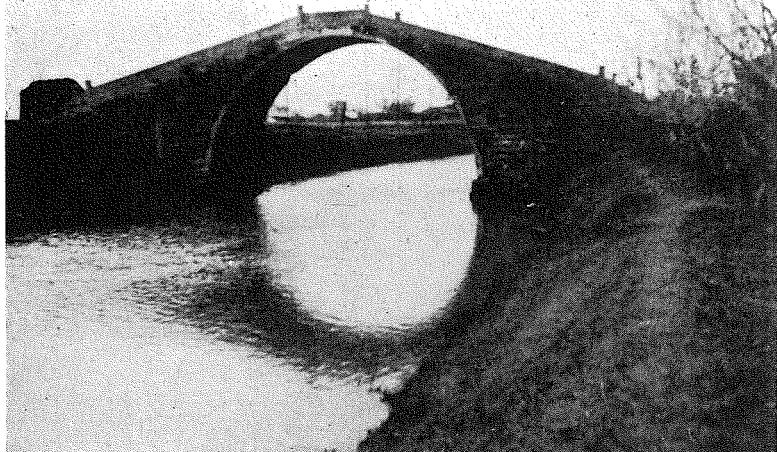
15・蘇州の石拱橋  
(寫眞16と類似  
のもの)

寫眞15, 16は水の都、蘇州の水路上に架せられた石拱橋と其破壊状況である。これは支那軍が退却する際、爆薬を装置して橋臺を破壊したものらしい（寫眞16）前の二葉に示された類似の石拱橋の原形と對照されたい。
