アルベール運河の熔接橋破壊に就て

全熔接橋は日本では漸く二つしかないが、白耳義では熔接橋としては世界の先進国だけにアルベール運河にだけでも五十橋も全熔接橋が架つてゐる。其アルベール運河の多数フェレンデル熔接橋の中の一つが本年3月突然破壊墜落した椿事があつた。

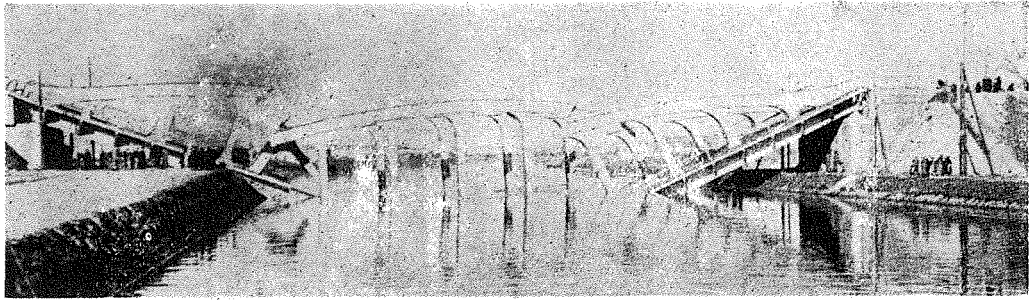
(1)破壊墜落した全熔接橋の全景。

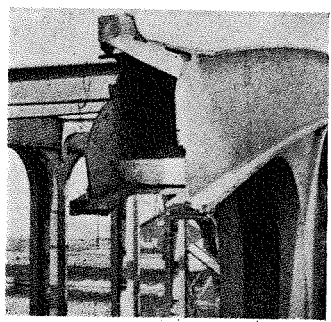
第三に考へられるのは鋼材が適當な性質であつたか何うかと云ふ事である。破壊した鋼材の切斷状況を寫眞で見ると切れ口が屈曲してゐない。此を見ると軟鋼でなく、炭素分の多い高强度鋼の様である。ハイカーボンスチールは普通の軟鋼よりも電氣熔接の施工が無圖ヶしいので、獨逸などでも示様書には軟鋼を用ひる事にしてゐる。此點は寫眞の切斷口を見ると軟鋼らしくないので、或は鋼材不適の原因ではないかと思はれる。

(8)上弦材破壊状況を示す。

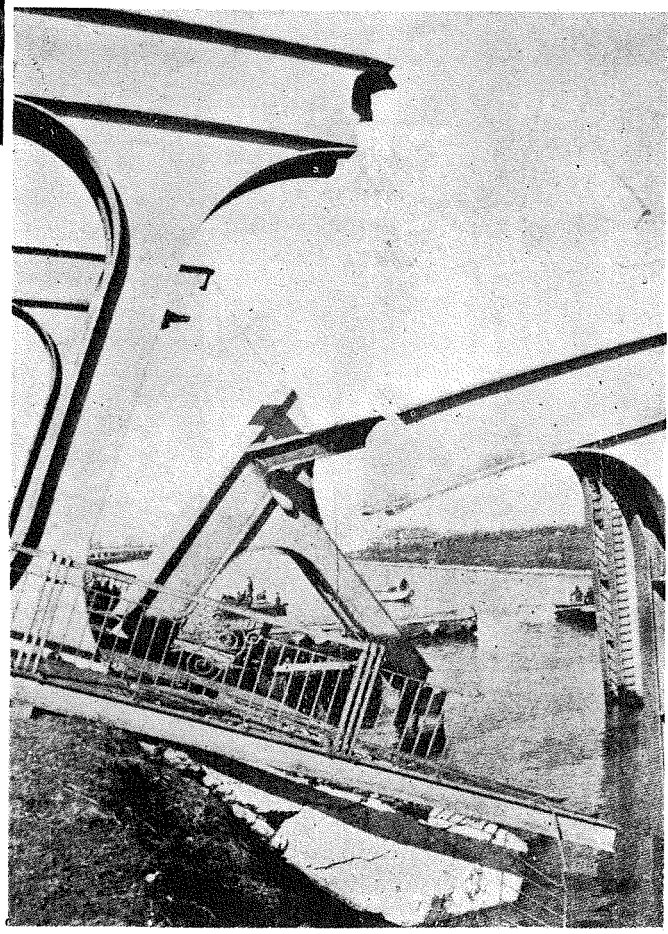
衝合せ熔接のヶ所が切斷したのであるから、其點の設計に何か原因があるのではないかと思はれるが、震動荷重を受ける處には衝合せ熔接が原則的に必要なのであるから、設計上にも手落はない様に思はれる。

破壊の状態は先づ下中央部の衝合せ熔接ヶ所が切斷し、次に上弦桁が拱の作用をなし兩橋臺を押し開いて墜落したものである。

(4)最初下弦桁の中央部衝合熔接個所が切斷し次に上弦桁が拱の作用をして兩橋臺を押開き墜落したと想れる。
