使用中の煙突補強工事

レビルト工事の回顧

名島發電所煙突の強化工事

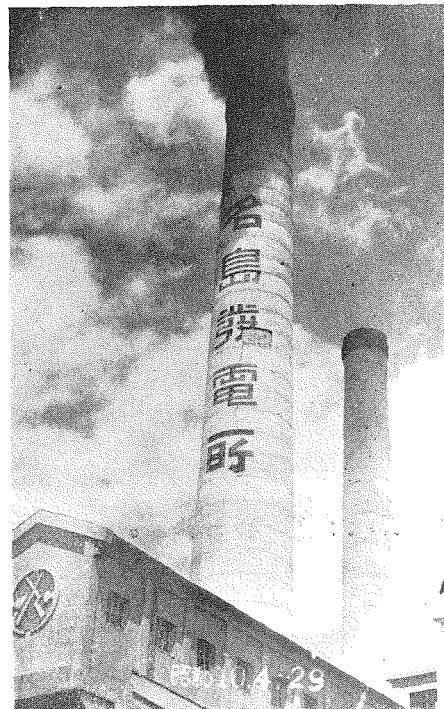
福岡市外の名島に在る、東邦電力株式會社の名島火力發電所に建設された鐵筋コンクリートの煙突が、建設後16年程経過して、煙突面にヘヤー・クラツクが出来、或箇所では2輻位の割目がハツキリ見える様になつたので、調査したところ、海岸に近い處で潮風に晒され、コンクリートが腐蝕作用をうけ、内部の鐵筋が錆を生じ、コンクリートを剥落せしむるものと認められたので、根本的に修理工事を施す事となつたが、使用中の煙突で休止する事が出来ないから、種々研究の結果セメントガンを利用して、セメントモルタルを吹付け遂に完全に改築工事を竣工する事が出来、既に數年を経過した今日も何等の異状なく頗る好結果を得てゐる。因に此の改修コンクリート工事には當時の九州帝大の吉田博士（現東大教授）の指導により、當時東邦電力會社の中村光四郎氏（現在中央電力會社の取締役中村博士）が擔當施工されたものである。

1. 名島發電所煙突修理前の状況。

（発の字の下に剥落及龜裂が見える）

修理工法と特徴、煙突の使用中を工事する
もので、煙突のコンクリート表面溫度は攝氏
60度であつた。從來の煙突は型枠代りにして
先づ其の煙突の周圍に丸太足代を組立て、主
鐵筋径1吋のものを縦横に組み、電弧熔接に
て接續し、之にラスを張り、1:3のセメント
モルタルをセメントガンにて2、3回に10輻
の厚に吹付けた。

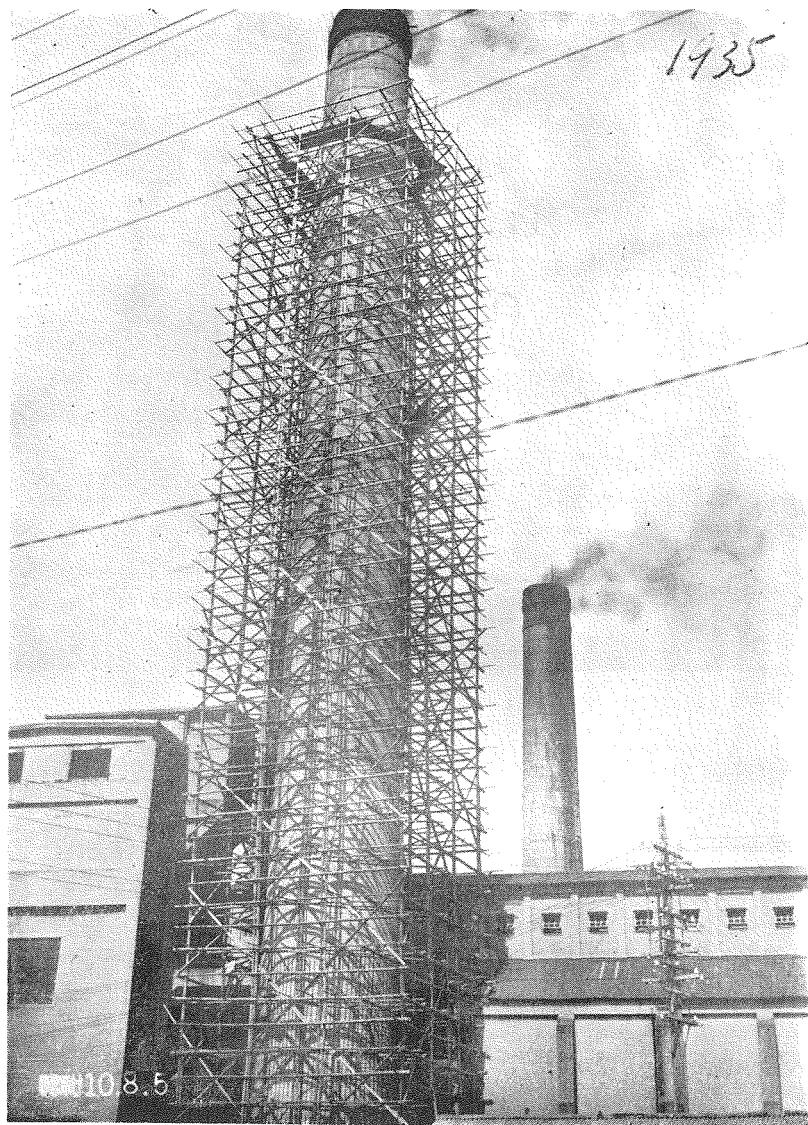
2. 名島發電所煙突強化工事。
修繕の爲の足代丸太を組立つ。

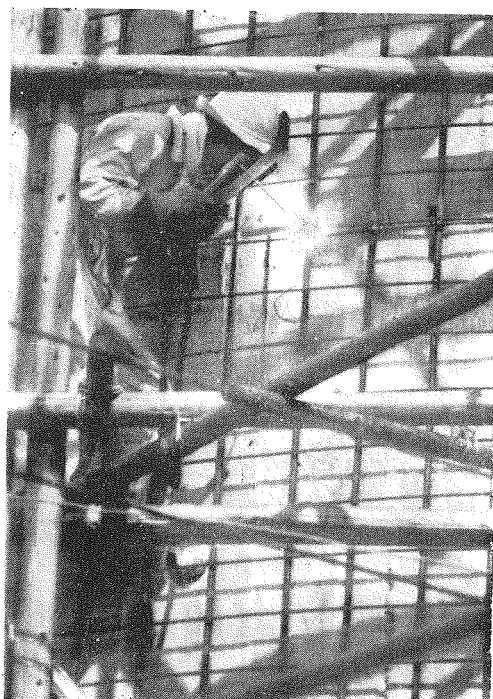
3. 上は縦と横の鐵筋を電弧熔接す。
4. 右は鐵筋にラスを張り、セメントガン吹付中。
5. 下は一部セメントガン吹付を終りたる部分。
