土木技術合財袋

三木 豊 君

鐵道用橋梁架設基礎工設計圖及施工之方針

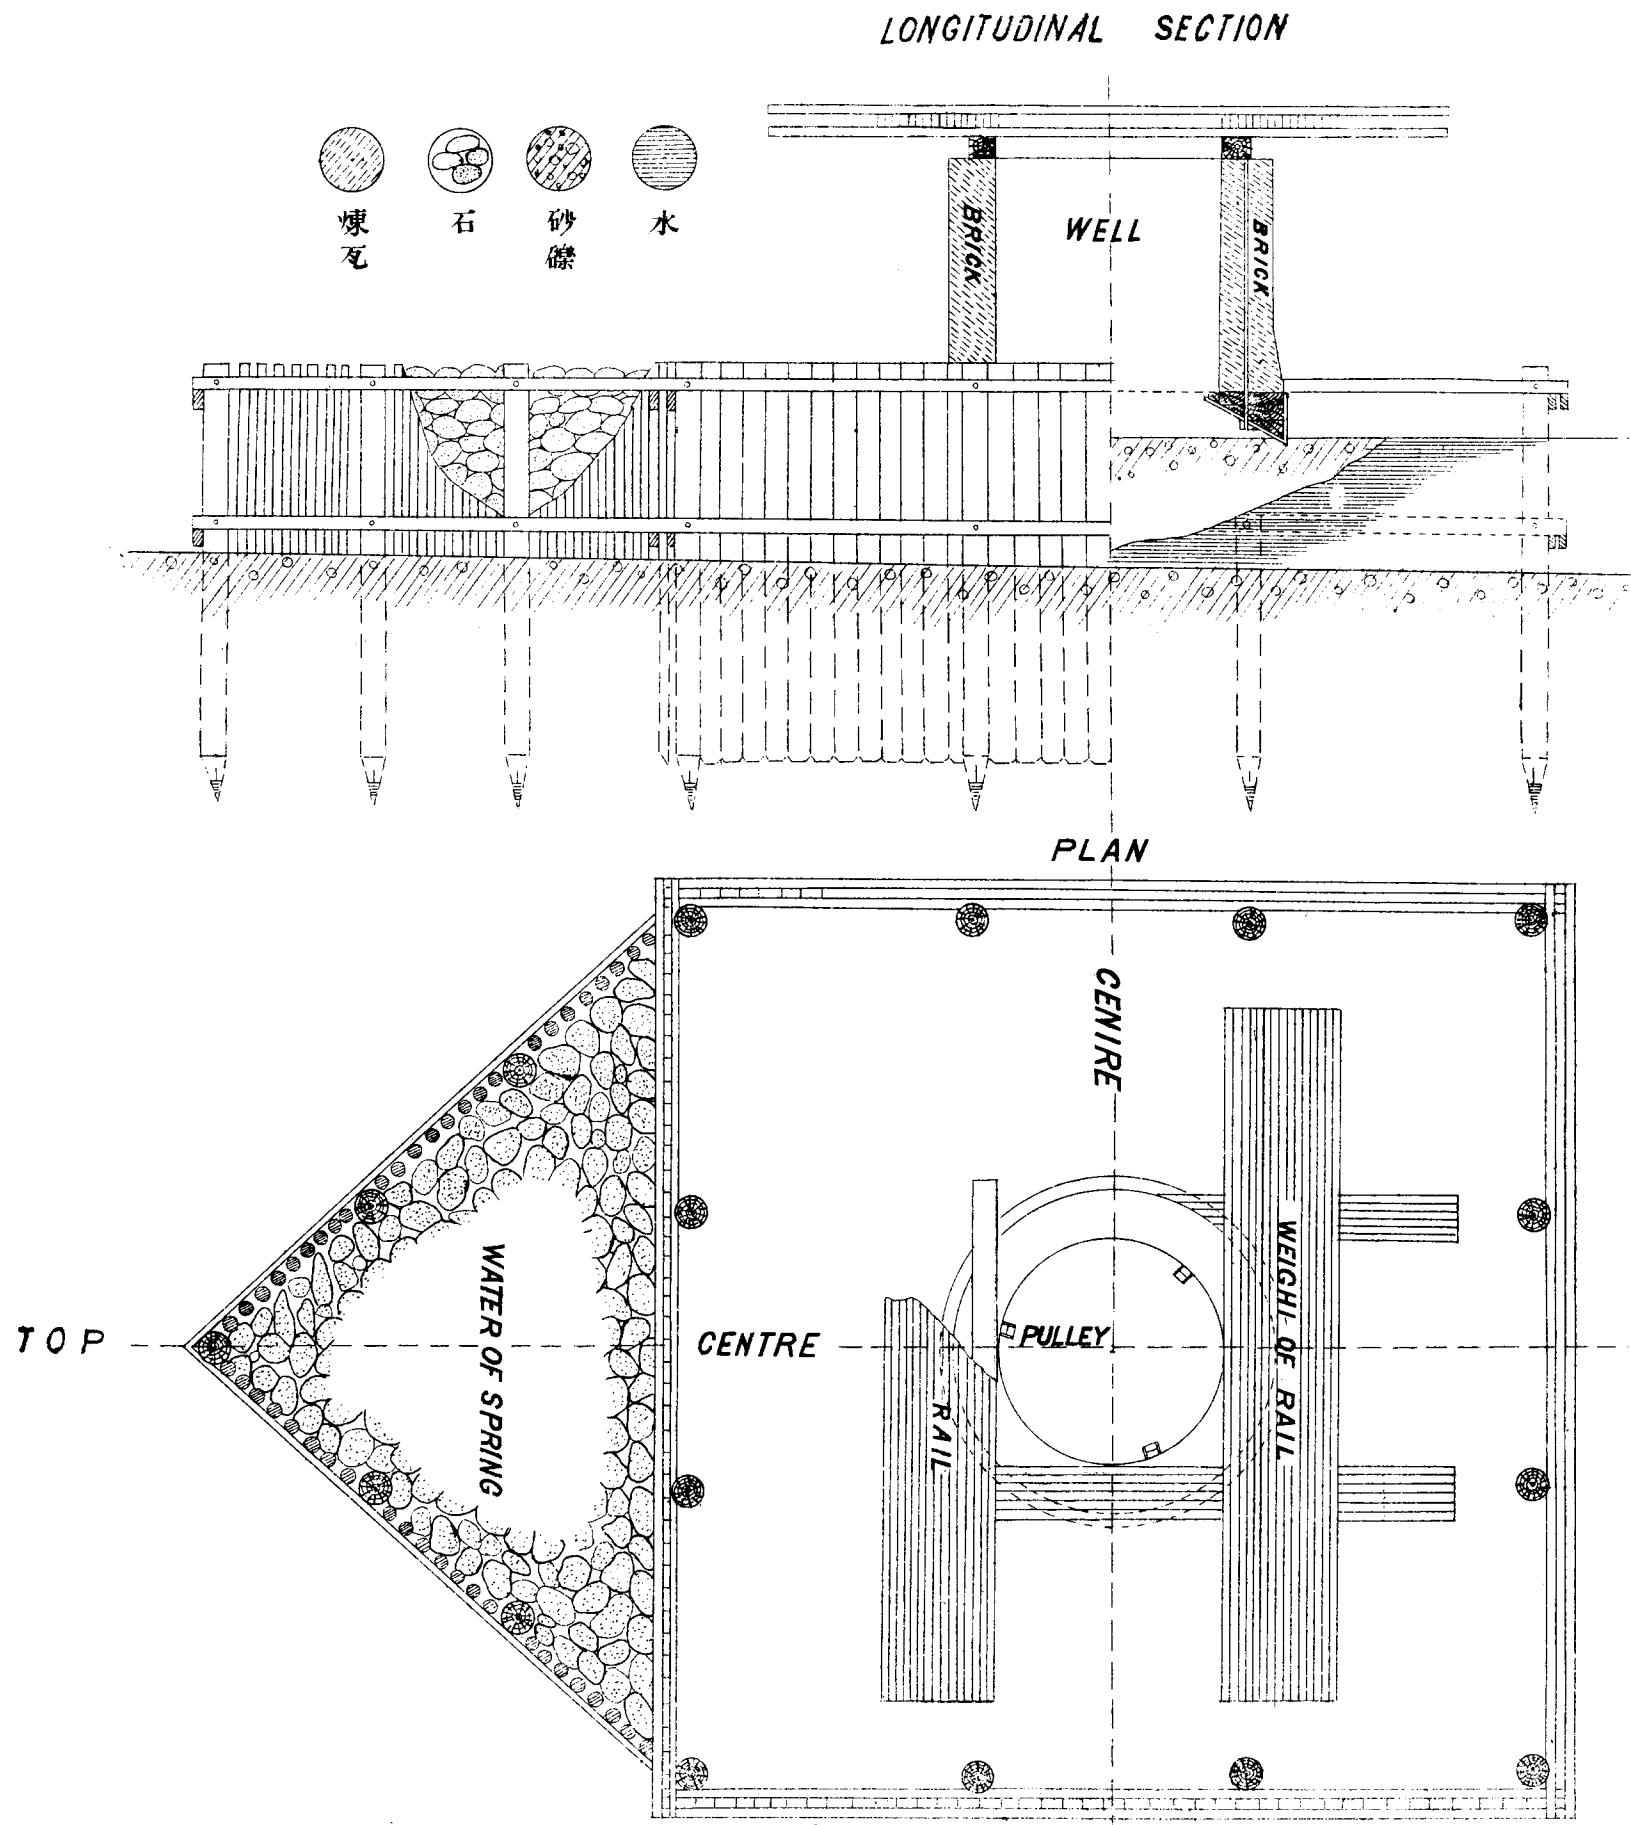
第壹圖 圖井基礎根據組立圖 尺度三百分之一呎當一呎

一井基礎 Well foundation ヲ河中ニ据付ルノ地形ハ第一圖ノ如ク縦切内ハ軌條重荷 Weight of rail ヲ積載スルニ障碍トナラサル迄廣キ構造タルヘシ

一水上ニハ三角形ノ水剝 Water of spring ヲ築造シ水勢ノ抵抗ヲ防ガシメ其填塞ニハ成ヘクナル石ヲ用フヘシ
一縦切碎内ハ平水面迄砂礫ヲ以テ填充シ土質ノモノヲ用フヘカラス
一縦切碎内ハ井 Well 沈下スルニ從ヒ其周邊ノ砂礫ハ井中ニ進入シ空虚トナリ杙根ヲ露出セシムルガ故ニ杙ノ下端ニハ鞋 Shoe ヲ嵌メ河底ヨリ深十尺以上ノ根入タルヘシ

一縦切枠ノ外圍ハ大樁二挺ツ、二列ニ繫桿 Bolt ヲ以テ緊扭シ松矢板厚三吋ノモノヲ根入十尺ニ沈下セシメ水刎ノ外圍ハ雜木丸太杙ヲ根入三尺以上ニ沈下セシメ釘着トナスヘシ
一井 Well 沈下工ヲ施スニ煉瓦 Brick 疊甃二層目ヨリ軌條重荷ヲ適當ニ積載スヘシ
一軌條積載ノ下部ニハ尺以上堅質ナル角杙ヲ敷込ムヘシ

一井ノ沈下定度ニ達シタル時ハ潛水夫ヲシテ周圍地底ヲ平水面ヨリ五六尺下迄塵芥砂礫等ヲ浚掃セシメ平坦ニ均シ后粘土ヲ填充シ縦切内ニ水ノ滲入ヲ防キ適當ノ所ヨリ橋脚ノ根石ヲ据ルモノトス

一橢圓形井 Elliptical well 及圓井 Circular well 二列ノ時ハ第一圖ニ從ヒ其構造ヲ宏大ナラシムヘシ

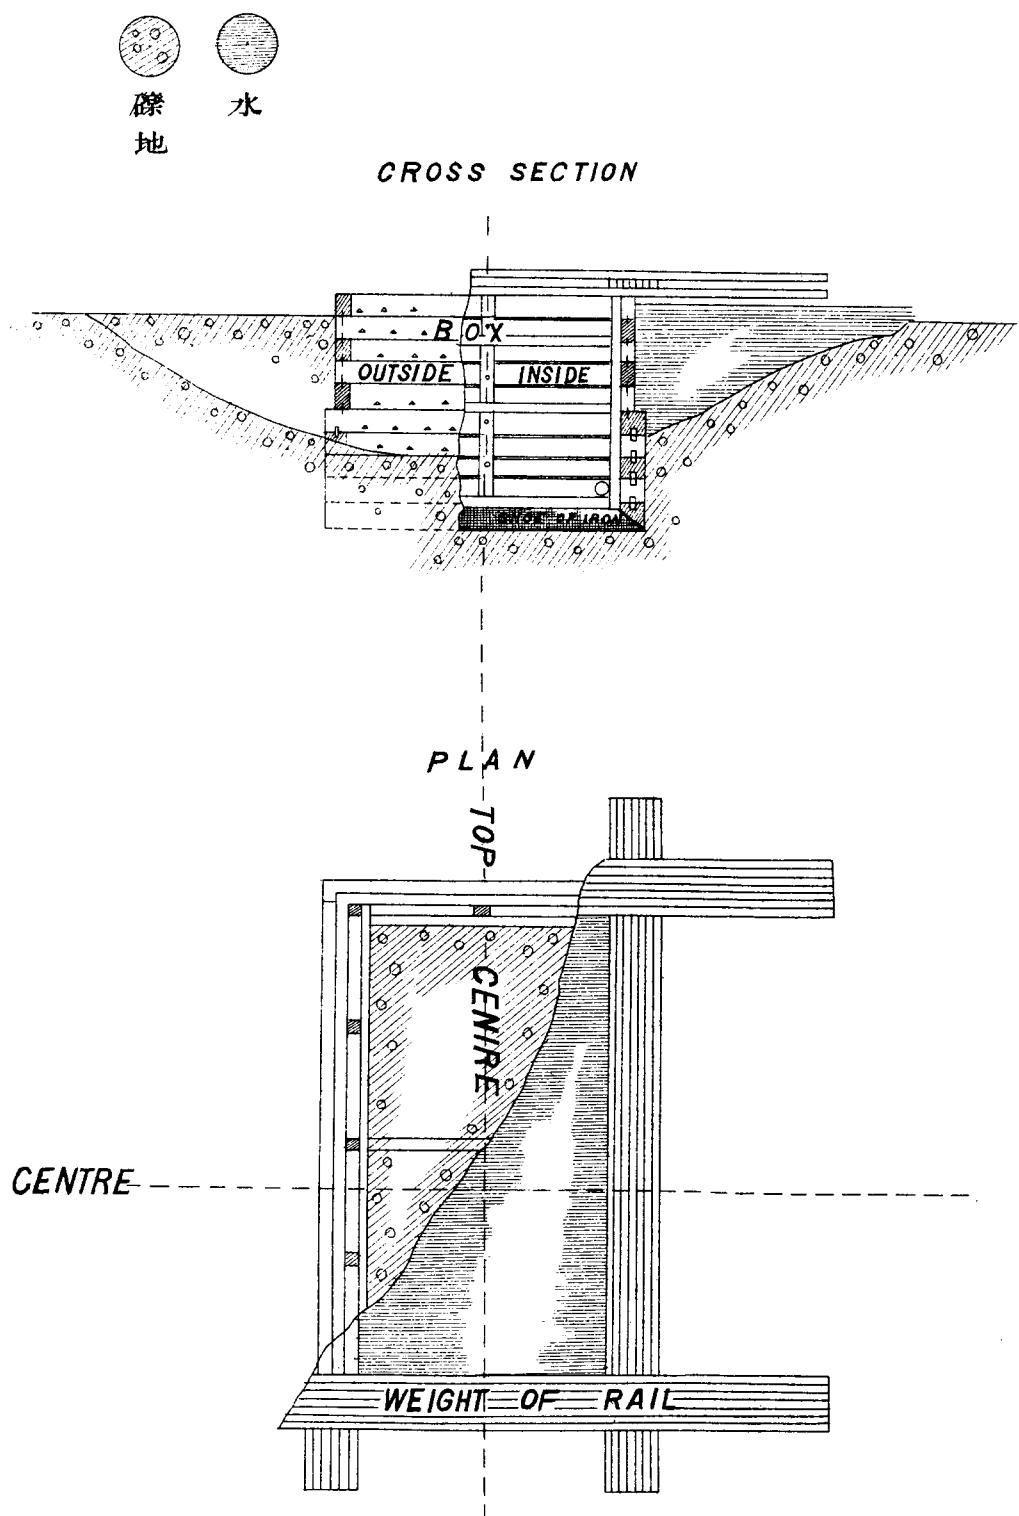
結成石基礎無底函組立圖 尺度三百分之一呎當一呎

一結成石基礎 Concrete Foundation 無底函 Box of Not-Bottom ヲ据付ルノ地形ハ其地盤ヲ軌條重荷ヲ積載シ障碍トナラサル迄廣ク水平面ニ堀鑿スヘシ

一函ノ構造ハ第二圖ノ如ク下層ノ大半ハ八寸乃至一尺ノ松角材ヲ用ヒ上層ハ厚五寸ノ同材ノ板割ヲ用ヒ内部ノ四隅其間適當ノ所ニ五寸角ノ松杙ヲ取付下端ニハ滑車 Pulley ニ換フルニ徑五寸ノ堅質ノ丸太杙ヲ何レモ繫釘 Bolt ヲテ扭緊シ接合部 Joint 内心ハ兩尖釘 Dowel ヲ用ヒ外部ハ舟釘 Ship spike ヲ以テ扭緊シ内部ハ昆布(海草)ヲ挿接スベシ 但昆布ハ乾キタルモノタルヘシ

一函ノ中央部ニハ壓力ニ抵抗セシムル爲メ三尺毎ニ徑五六寸ノモノヲ以テ横ニ支柱桟ヲ取着クヘシ

一函ノ築造ハ沈下スルニ從ヒ木桟ヲ漸々累積スルモノトス

一函ノ沈下工ヲ施スニ前立チ適當ノ軌條重荷ヲ積載シ尙ホ最終ニ至リ結成石工ヲ施シ橋台Abutment 橋脚 Pier 等ノ本部ヲ築造中軌條重荷ハ取除クヘカラズ

一函据付ニ最モ注意ヲ要スルハ水上。水下。ノ寸法同尺ナラザルニアリ。如何トナレバ橋脚本部ノ水上ニハ水刎ノ爲メ圓形又ハ三角形等ノ劍先ヲ築造スルカ故ナリ

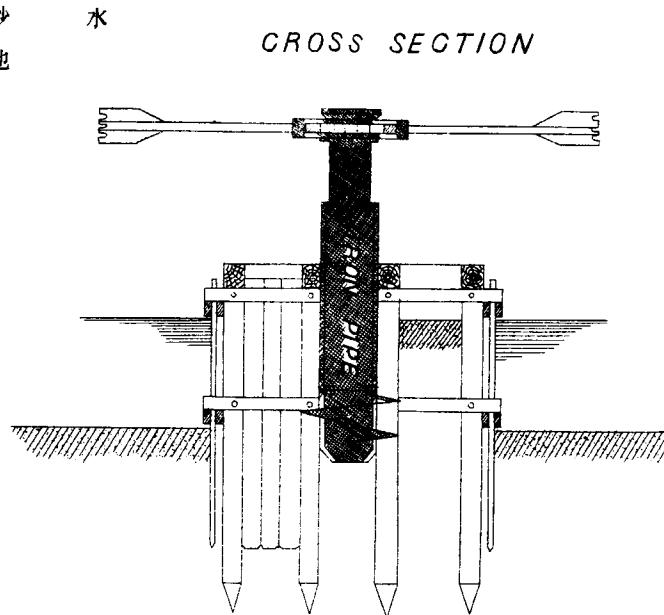
鐵管橋腳根據組立圖附堅軸轆轤取付圖

一鐵管 Iron Pipe ノ基礎ヲ据付ルニハ砂地ニ適當ノ工事ニシテ砂利及粘土質ニハ施工セサルモノタリ其構造ハ第三圖ノ如ク外圍ハ松丸太桟ヲ擊込ミ大樁ヲ二挺ツ、二列ニ繫釘ニテ扭緊シ厚三吋ノ松矢板ヲ以テ縫切中心ニ應シテ鐵管ヲ据付ケ而ル后チ縱横ノ支柱角桟ヲ桟頭ニ繫釘ニテ取着ケ縫切内ヲ水面位迄砂ヲ以テ填塞スペシ

一鐵管ノ沈下工ニハ豎軸轆轤 Capstan ヲ使用スルニ付キ實施中ハ同器械上ニ手用水準器 Hand Level ヲ置キ傾斜ヲ検査シ異狀ヲ示シタル片ハ巻戻シ水平ニ回復セシムヘシ

一沈下工ニ着手シタル片ハ間断ナク豎軸轆轤ヲ運轉シ晝夜兼行タルヘシ其管内ノ砂ハ怠ナク素潛水夫ニテ浚渫スヘシ

一鐵管ノ沈下定度ニ達シタル片ハ豎軸轆轤附屬圓形盤ヲ取付ケ軌條荷重ヲ積載スヘシ

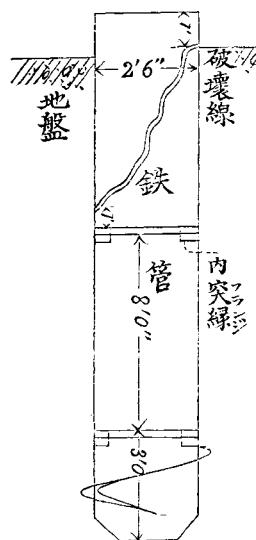
此レハ私カ明治廿二年頃山陽鐵道明石川架橋工事ニ從事致シテ居マシタ片ノコデスカ本橋ハ七十呎版柄三徑間架設スルノデ橋脚ハ鐵管ヲ用ル設畫デアリマシタガ鐵管揉込ニ着手シテ十五六尺河底ニ沈下シマシタ片第三層目ノ鐵管ヲ斯イウ風ニ上圖ノ如ク破壊致サセマシ

此ノ破壊シマシタ原因ハ前夜一夜沈下工ヲ降雨ノ爲メ休業致シマシタノデアリマスソレデ前ニ橋梁基礎工設計第三圖ノ方針書ノ中ニモ書テ御在マス通り沈下工ニ着手致シマシタラ堅軸轆轤ヲ晝夜間断ナク運轉シテ管中ノ砂ヲ怠ナク浚渫セネバナラント申シマシタモ此失策ヲ致シマシタ結果ノ注意デ御在マス此ノ回復

工ニハ多額ノ金員ト貴重ナ日子ヲ費シマシタ私ハ沈下ノ全管ヲ捲戻シテ回復スル積デシタ所ガ私ノ意見ハ採用セラレズ其儘破壊管ヲ取外スノコトニナリマシタ何分大失敗ニテ私モ冷汗膽ニ徹シ周章狼狽詫ニ道ナシ只閉口スルノ外ハアリマセン又斯様ナ失策ノ経験ハ誰ニモ在リマセンカラ終ニ管外ニ桶ヲ沈下シテ唧笛ニテ水ヲ汲取リ取外スト云方針ニシテ厚二呎ノ板ヲ以テ井戸縁桶ヲ造リ軌條重荷ヲ其上ニ積載致シマシテ沈下セシメ桶中ノ水ヲ唧笛ニテ汲取マスト壓力ノ爲メ桶ハ挫折シテシマヒマシタ夫レデ今度ハ桶ヲ二重ニシテ演習シマシタケレバ矢張桶ハ挫折シテ其設計ハ達シナカツタデス夫レデ終ニ全管捲戻説ヲ主張シテ實行致マスト甘ク往キマシタ丁度此ノ騒中二十日掛テ失費金三百圓實ニ申譯ノナイヲ致シマシタ
