手宮及室蘭高架機橋ニ於ケルくれをそーと油 注入材ノ海蟲侵蝕ニ對スル抵抗力調査報告

手宮及室蘭高架機橋ニ於ケルくれをそーと油注入材ノ海蟲侵蝕ニ對スル抵抗力ニ就キ北海道鐵道
管理局ヨリ左ノ通り鐵道院ニ報告アリタルニ依リ請フテ本誌ニ登載スルコトトナセリ

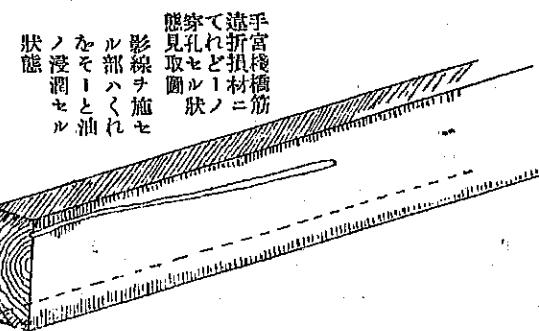
注入材ノ狀態

機橋基礎用注入材ハ手宮及室蘭二港共ニ明治四十三年中ノ建設ニカヽリ已ニ約五年ヲ經過セリ今之カ狀態ヲ實查スルニ總テ海水ニ浸潤セル部分ノ海水面三、四尺間ハ貽貝、藤壺、えどらほのがひ等ノ貝殻あをさ、ややんこんぶ等ノ海藻類あみがひ、こけむし等ノ蘇苔蟲類及環形動物ノ多毛類ニ屬スル毛鎌蟲等一面ニ附着群生スレトモ吾人ノ顧慮スル所ノれど一並りむのりあノ侵害セルモノナシ而シテ其杭木ノ海水面上ニ露出セル部分ハ陽光ノ照射ニ依リくれをそーと油表面ニ滲出シ恰モ渥青ヲ塗布セシカ如ク固結シ堅牢タル狀態ヲ呈セリ然レトモ手宮機橋ニ於ケル筋達材ニ長サ三寸幅二寸許リリむのりあノ侵害シツツアルモノ一本アリ之ヲ精査スルニ此部分ハ藥液注入前腐朽セル爲メカ材質脆弱トナリ藥液滲透ノ部分波浪ニ洗除セラレ遂ニリむのりあノ侵蝕ヲ受クルニ至リシモノニシテ又手宮機橋ニ於テ杭木打込ノ際(明治四十三年)海底ヨリ三、四尺ノ高サニ於テ折損セルモノアリ今回海底浚渫ニ當リ之ヲ切斷セシ其斷片ヲ見ルニ注入藥液ハ深ク材中ニ依然浸潤シ材ノ外部ヨリハ何等海蟲ノ侵害ヲ認メサルモ藥液ノ浸潤セサル材心ノ部分ニハ其折損面ヨリ數個ノtereど一穿孔加害セリ今之カ經路ヲ檢スルニ何レモ其穿孔ハ藥液ノ滲透セサル部分ヲ

辿リ侵入スルモノニシテくれをそーと油ノ此等海蟲ニ對スル效果ヲ充分ニ認識スルコトヲ得ルモノトス(寫眞參照然ルニ筋達材ノ石炭積込船ノ壓迫ニ起因シ二十餘本折損セシモノアリ本年七月之カ取換ヲナシ其折損材ノ陸上ニ放置セラレアルモノ、内一個ノれど一ノ穿入加害セルモノ一本アリシヲ以テ之カ穿孔狀態ヲ檢セシニ別紙見取圖面ニ示スカ如ク主トシテ油液ノ浸潤セサル部分ニ向テ穿孔スレトモ又中途くれをそーと油ノ充分浸潤セル部分ヲモ貫通セルヲ見ル想フニ該蟲ハ一旦穿孔ヲ始ムルヤ中途藥液ノ浸潤セル部分ニ遭遇スルモ僅少ノ區間ナレハ能ク之ヲ貫通シ得ルモノ、如ク然レトモ之カ大體ノ經路ハ勿論油液ノ浸潤セサル部分ニ向テ穿孔スルモノタルコトハ其穿孔ノ狀態ニ依リ明カニ認識シ得ラル、モノナリトス
