ばなま運河の地誌

(Eng. News, Nov. 25, 1915.)

該運河總督カ地誌ニ關シ昨年十月二十六日附ヲ以テ米國陸軍省ニ致シタル報告ヲ左ニ省譯セントス

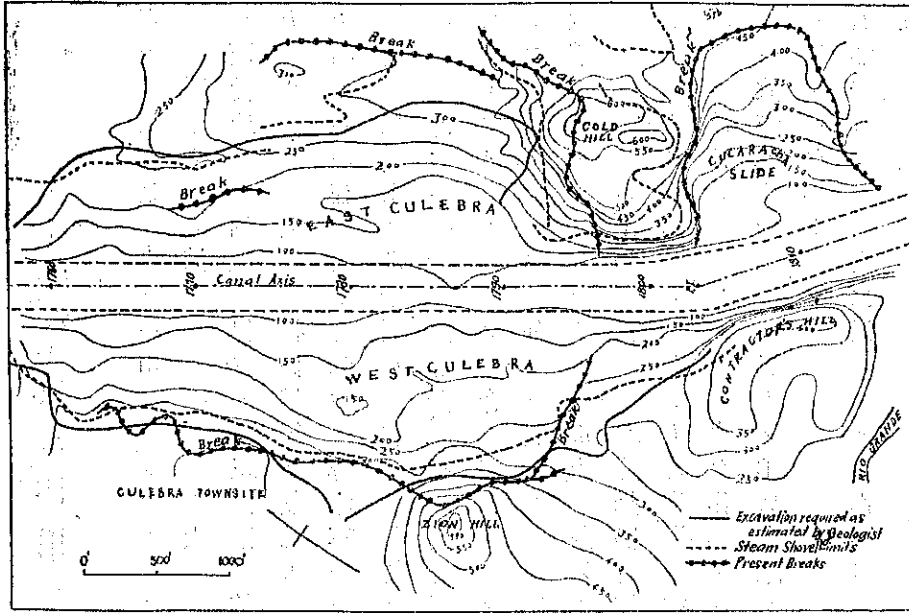
學者ノ調査ニヨリ兩岸ノ安定ヲ保持センカ爲除却スヘキ丘頂土砂圖中點線ハソレヨリ上部ノ土砂ヲ除却スヘキヲ示ス將來ニ落ノ恐アル範圍圖中黑線以下ノ部分及兩岸ノ安全ナル法勾配等ヲ決定セリ

斯クシテ約一箇年ヲ平穩ノ間ニ經過セシカ一四年十月突如トシテ東岸ニ大陥没ヲ起シソノ區域延長二千呎幅員一千呎ニ達セリ斯クシテ其ノ復舊ニ忙殺サレツ、翌年八月ニ及ヒシニ急ニシテ西岸大地之ノ突發ヲ見タリ之レヨリ先一四年初夏 NOD 山ノ斜面ニ地割ヲ發見セシモ河路ヲ去ル事稍々遠キヲ以テ深ク留意セサリシカ東岸地之以後第二擴大シ一五年八月遂ニ NOD 山東坂ノ大區域河路ニ向フテ崩壞シ延長千三百呎ヲ埋没シ終レリ之レカ復舊ニ要スル浚渫總土量ハ百萬乃至百六十萬坪ト註セラル如斯崩壞土砂上ニ軌道ヲ維持スルハ極メテ不經濟ナルヲ以テ土砂排除ハ凡テ浚渫船ニ依ルニ決シ直チニ全力ヲ傾倒シテ作業ニ從ヒ目下閉塞延長ノ大部分ヲ浚渫シ餘ス所ハ工事最難ナル部分延長百呎ニ過キス此ノ上段浚渫ヲ完成セハ次ニ比較的容易ナル水底浚渫ノ作業ニ着手セントス(完)
