隧道修築工事

佐志生隧道(王ノ瀬起點自五哩五十二鎖五十節延長四六六九呎五)

原山隧道(王ノ瀬起點自十三哩五十四鐵四十節至十三哩六十三鐵六十節延長六〇七呎二)

第一鳥越隧道(五ノ瀬)起點自十七哩二十八鎖六十五節延長(二七七呎二)

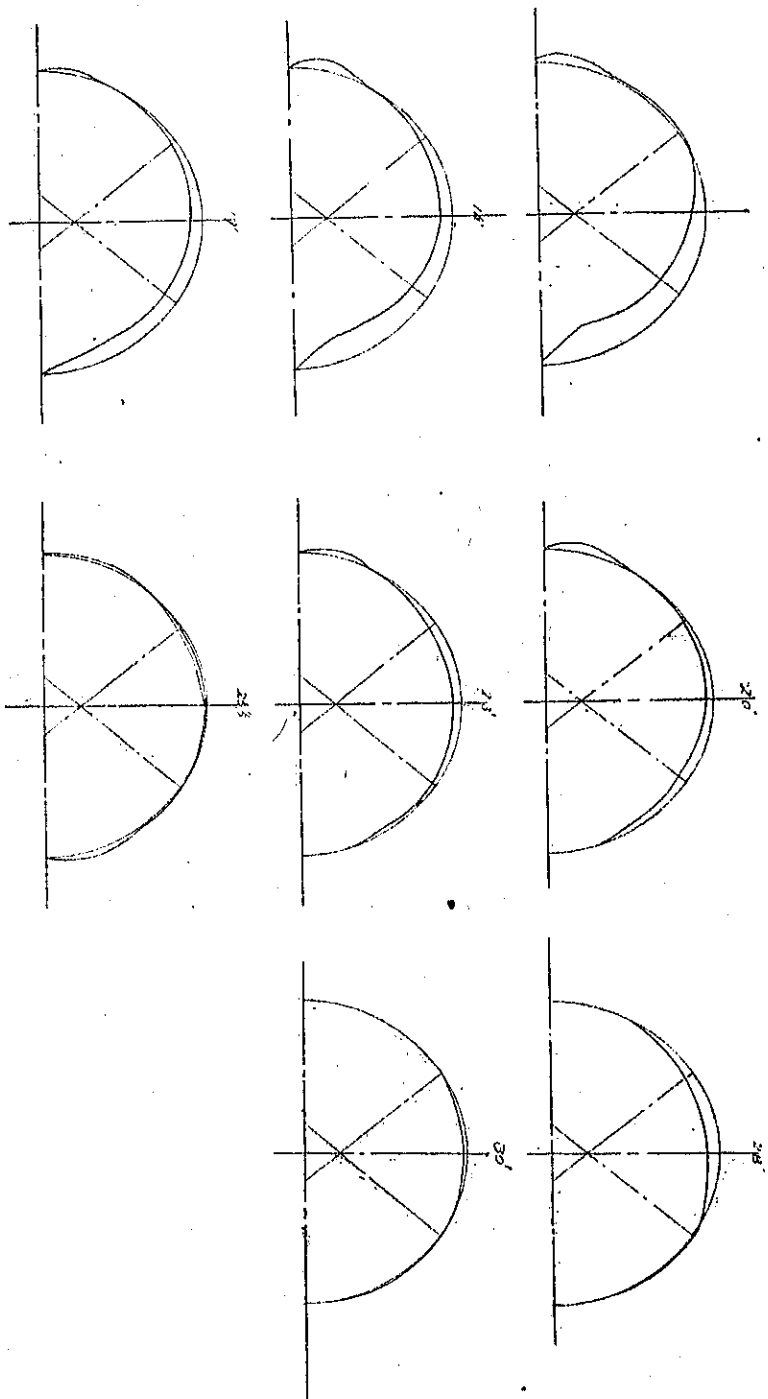
原山隧道崩壞筒所拱變形之圖
縮尺以一時爲十灰

六月二十五日抗門壁起拱線以下ノ疊築ヲ了リ其上部ノ土砂ヲ除去シ穹拱ヲ檢セシニ拱架及其支柱ハ接續ノ箇所ニテく字形ヲナシ抗内ニ入ルニ從ヒ其度減スルモ抗口ニ接スル拱架ハ幾分左方ニ移動シ又前面ニ壓出セルノ狀アルヲ看取セリ依テ直ニ副材ヲ用ヒテ傾斜ノ増進ヲ防キ尙起拱線以下ノ部ニハ底部抗道ヲ除キニ體ニ土砂ヲ堆積シ傾斜ヲ防遏スルノ助トナセリ(八月十一日ニ於ケル狀態ハ圖ニ示スカ如シ)該破損部除去ニ當リ煉化石積ノ狀態ヲ檢セシニ抗門面ヨリ約十四呎(即拱端四呎)ノ處ニ拱ヲ横斷スル龜裂アリ又抗口ニ接スル拱ノ右側起拱線ヨリ二呎乃至四呎上

ノ部(五月十日及十一日積上ケタル部)ノ煉化石積ハ箇々トナリ相膠結セサルモ漸次内部ニ進ムニ從ヒ膠結ノ度ヲ増シ拱ノ左方及上部ハ其形狀變歪セルニモ不拘充分ニ膠結シ居ルヲ認メタリ

前述七枚卷ニテハ尙ホ不充分ナリト認メタルニ依リ八枚卷トシ穹拱左側ノ一部及兩側壁ニ抱キヲ附シ尙穹拱背部ニこんくりトヲ填充スルコト、シ先ツ破損セシ穹拱煉化石積ノ上部ニ於テ高三呎五幅六呎ノ導坑ヲ穿テ荷ヒヲ敷キ左右共ニノ桁マテ丸形切攢ヲナシ拱頂ノ一部ニ幅約八呎長三呎ノ煉化石積ヲ取毀テ所定ノ高サニ大引ヲ据付ケ其レヨリ大立ヲ立テ上部荷ヒヲ受ケ順次二呎五乃至三呎宛取毀テテ修築箇所全部ノ大立ヲ立テ終リ又其作業ノ進行ニ伴ヒ三ノ桁以下ノ丸形切攢ヲナシツ、起拱線マテヲ三回ニ區切り每回左右交互ニ支保工一間宛煉化石積ヲ取毀テ枝梁ニテ支ヘ漸次起拱線マテノ掘鑿ヲナシ逆卷ノ法ニ依リ穹拱煉化石積ヲ終ル而シテ側壁ノ改築ニ就テハ先ツ起拱線下ニ六呎角ニ破損側壁煉化石積ヲ取毀テ其兩側ヨリ合掌ヲ組ミ穹拱煉化石積ヲ支ヘ其以下ノ取毀及掘鑿ヲナシ直ニ其疊築ヲ進メ漸次同法ヲ以テ兩側壁ノ煉化石積ヲ了リ後仰拱掘鑿ヲナシこんくりトヲ施工セリ而シテ導坑及丸形切攢ケハ七月二十四日著手、八月八日終リ中背掘鑿ハ七月三十日ヨリ八月十八日マテ穹拱煉化石積ハ八月二十日著手、九月二日終リ側壁及仰拱ノ掘鑿并疊築ハ九月十七日著手、十月二十八日ヲ以テ完了セリ

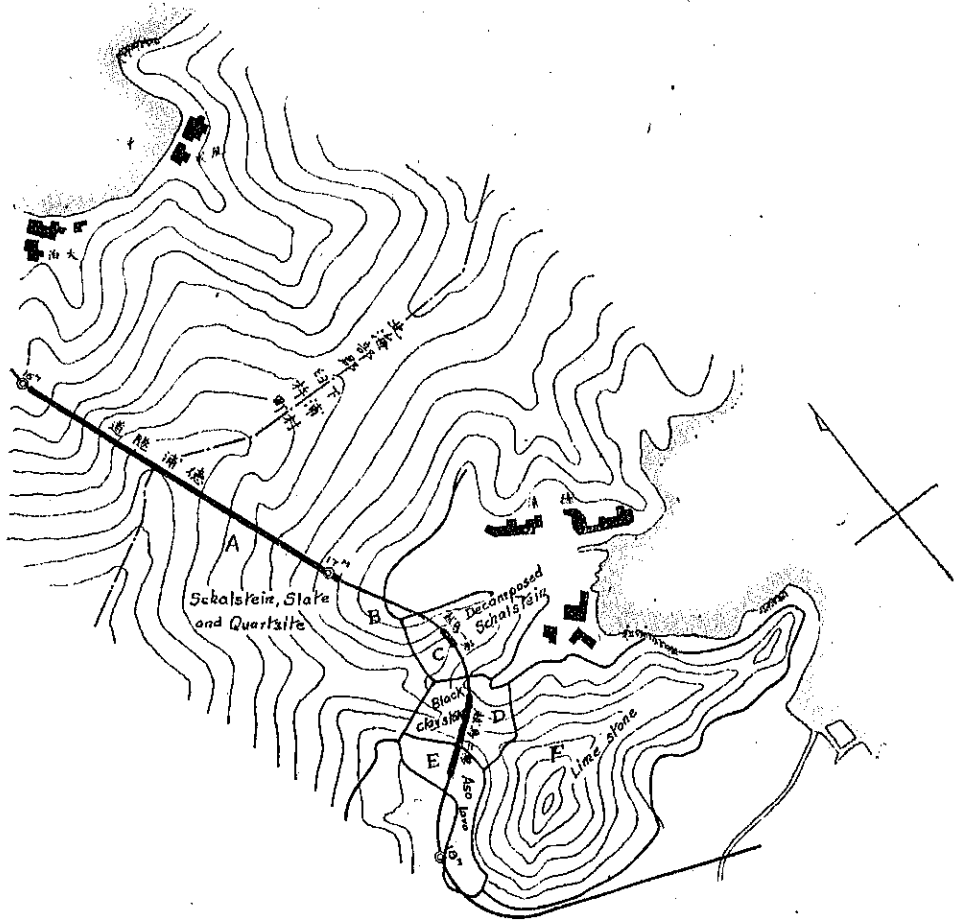
第一鳥越隧道崩壞箇所附近地質圖

德浦隧道ノ貫通セル地質ハ砂岩、珪岩、粘板岩、シヤ、₁る、すたいん等ニシテ第一鳥越ハ霉爛セルシヤ₁る、すたいんヨリ成リ縱横龜裂アリテ其ノ間ニ薄キ粘土層ヲ挾メリ主トシテ第二鳥越ハ黑色ノ粘板岩ヨリ成リ阿蘇熔岩及石灰石ヲ交フ本隧道ヨリ左方ニ連ル高登山ハ全山石灰石ヨリ成ル此ノ如ク地質ノ變化著シク岩種ノ各錯綜セルヲ見ル

岩石ニ龜裂多ク加フルニ掘鑿面ヲ去ル遠カラサル處ニ水平ノ岩肌アリシ爲メ掘鑿後時ヲ經ルニ從ヒ水平肌以下ノ岩石ハ其重量ノ爲メニ墜落シ支保工ヲ押倒シ漸次其ノ災害ヲ増大セシモノト認ム

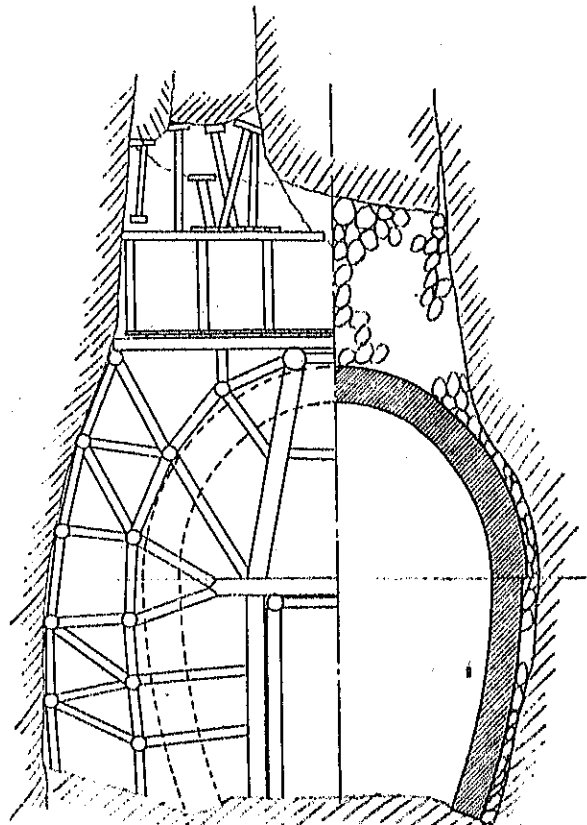
断面 12
後田工保工保入 完成断面
第五圖

號令ノ言ニ依レハ二十日午後ニ至リ崩壞前支保工ノ裂クル音響ヲ耳ニシタルヲ以テ坑夫ヲ全部坑外ニ出シ支保工ノ點檢ヲ行ヒシモ何等策ノ施ス間ナク崩壞ヲ始メタリ墜落ノ爲メ支保工約八棹破壞シ空隙最高第五圖參照穹拱天端ヨリ約十四呎ニ及ヒ落下セル岩層ハ殆ント起拱線(Springing line)迄ヲ閉塞シ終レリ

先ツ岩屑ヲ起拱線ニ近ク搔キ均シ本線ト平行ニ敷土臺(末口九寸)ヲ中央ニ二本約四呎六吋ノ間隔ニ据エ其上ニ大引ヲ普通ノ間隔ニ架シ模範圖通り組立テ左側ノ規定斷面外ノ空隙ニハ垂直ナル一枚肌ニ沿ヒ高四呎乃至五呎毎ニ敷桁ヲ架シ敷桁間及敷桁ト本支保工ノ各桁トノ間ニハ支柱ヲ充分ニ押入シタリ(第五圖參照)本支保工上部ニハ荷ヒ桁上ニ厚並一寸ノ矢板ヲ二枚重ネトシテ棚ヲ架シ其上部ニ數多ノ小支柱ヲ立テ天井ヲ支ヘタリ棚上ノ或部ニハ初メしだ及松葉ヲ押入シタルモ本粗朶ト異ナリ短時日ニ腐蝕スル惧アルヲ以テ後ニ岩屑ト入レ換ヘタリ

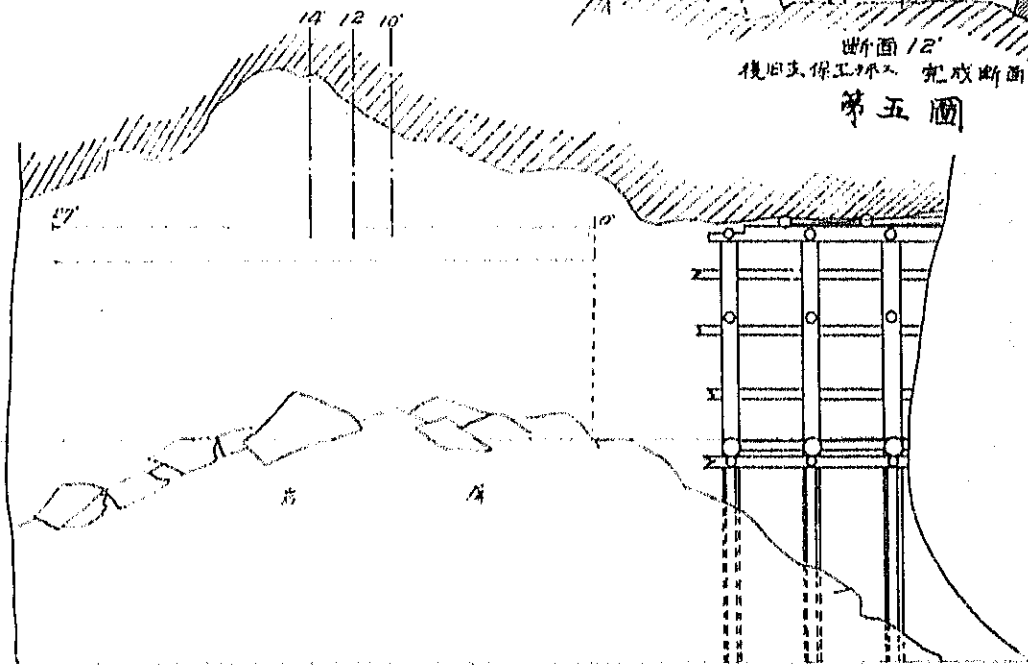
崩壞當時、縦断面
第四圖

而シテ崩壞部ハ肌ヨリ分離セルモノ殆ント落下シ盡シタルヲ以テ危險ノ度大ナラサルヲ認メタリト雖モ水平肌ニシテ崩壞部ヨリ佐伯方ニ向ヒ傾斜セルアリテ垂直肌ノ分離ト相待テ崩落佐伯方ニ擴大スルトキハ坑門ノ崩壞ヲ來スノ虞レアリ

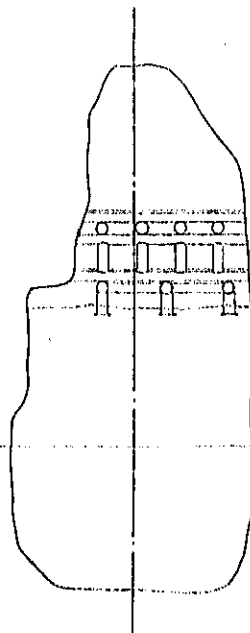
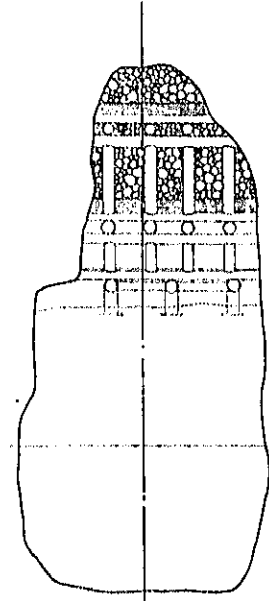
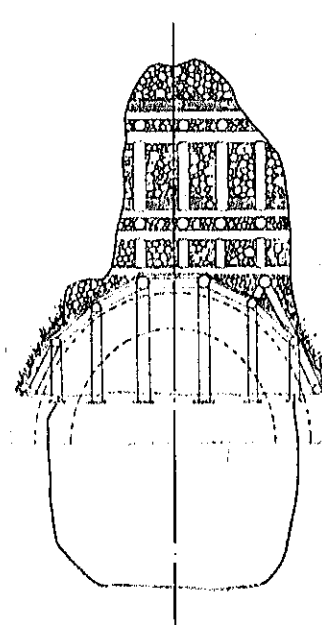
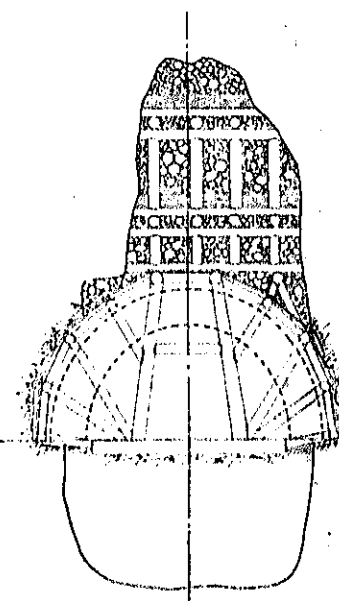
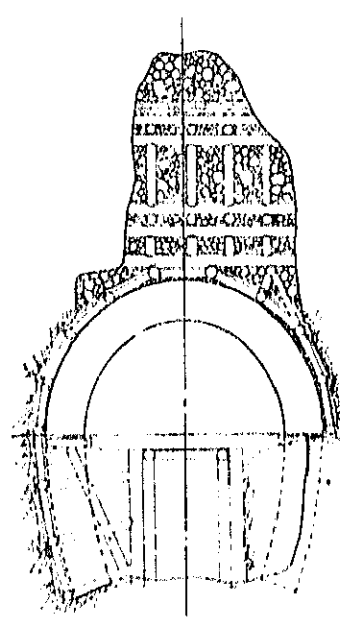
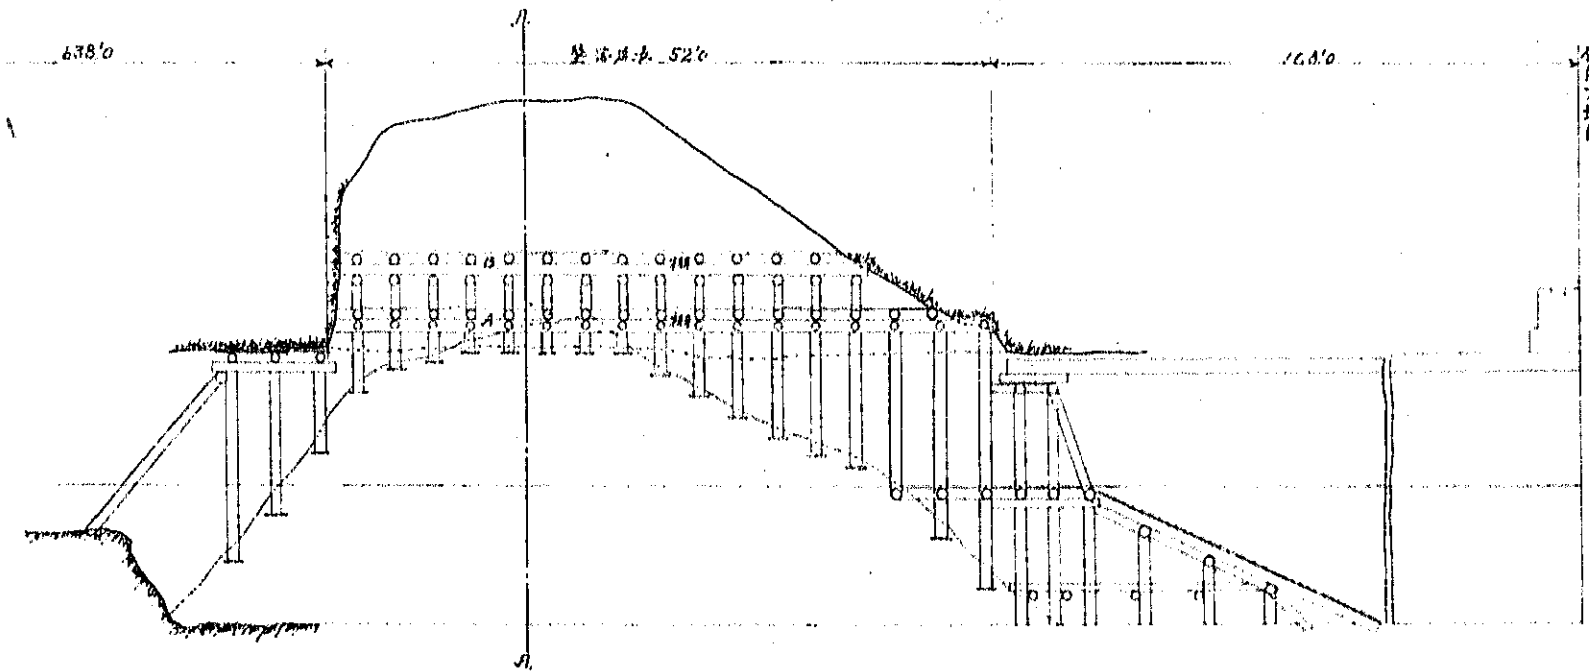
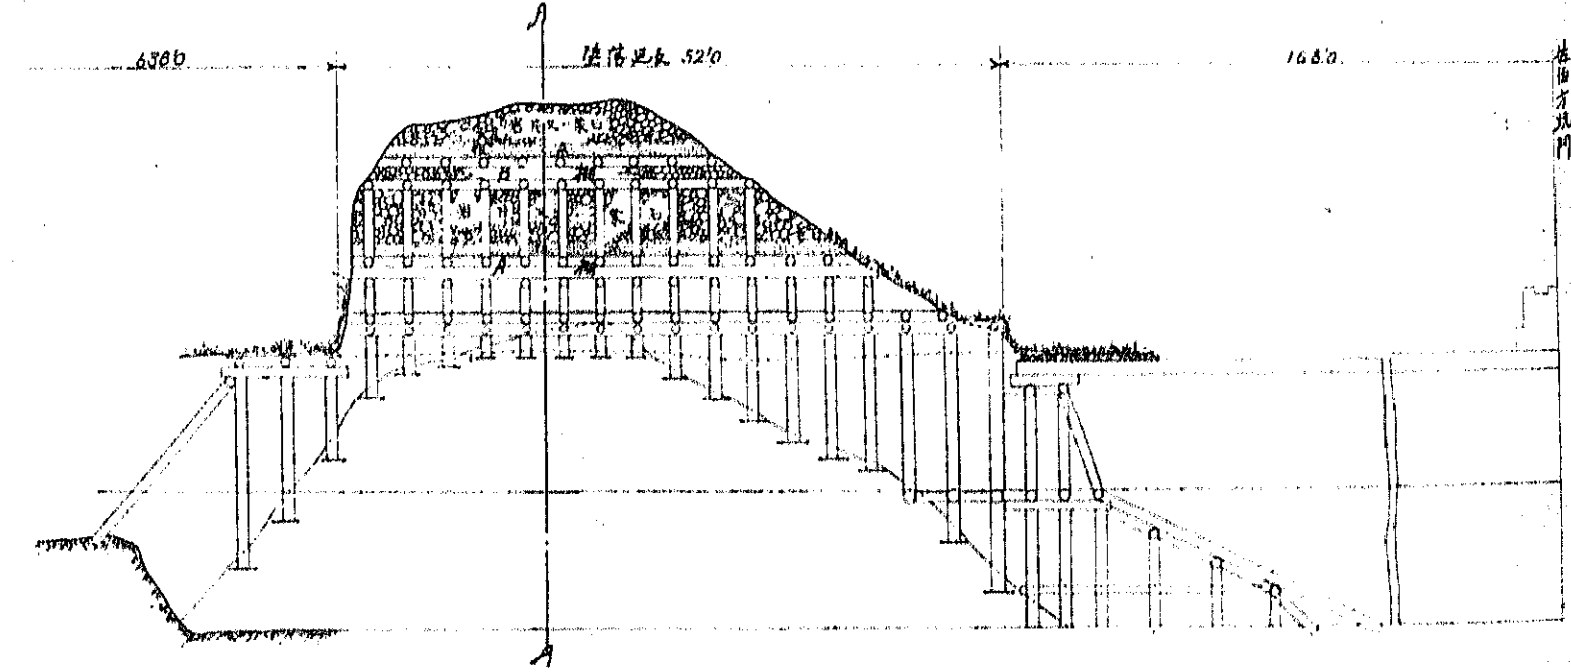
第四浪太隧道崩壞箇所略圖 縮尺以一寸爲十五呎

十時又々合掌工二十八呎ヲ破壊セリ同十時半ヨリ翌朝午前五時マテニ大小五十回崩墜墜落ス後墜落止ミタルモノト認メ山留工事ニ著手シ荷ヒヲ全部引終ラントセシニ午後九時岩石ノ墜落甚シク遂ニ附屬圖ノ如ク坑内ヲ填塞セリ

六月二十五日迄墜落烈シク日々二十回乃至六十回ノ墜落ヲナシ危險ナルヲ以テ應急工事ニ着手スル能ハス止ムヲ得ス材料ノ聚集ニ全力ヲ注キタリ崩壊ノ状態ハ拱上部拱頂ヨリ最高約二十呎幅六呎乃至十三呎ニテ岩石約四十坪墜落セリ佐伯方墜落終端ヨリ材料運搬用トシテ堅固ナル足場ヲ造リ先ツ墜落岩石上ヨリ假柱ヲ立テ A 棚ヲ設ケ次テ岩石ヲ搔均シ搗固メタル後柱立ヲナシ荷ヒヲ引キ且ツ A 棚受ケ假柱ノ盛替ヲナシ尙ホ A 棚上部ニ A 棚ヨリ柱立ヲ爲シ B 棚ヲ取り設ケ粗朶約一呎ヲ敷キ其上部ノ空隙ニ岩石ヲ嚴重ニ詰込ミ A 棚モ B 棚同様敷粗朶及岩石詰ヲナシ丸形掘鑿ヲ完成シ一ノ桁二ノ桁ハ假柱ヲ以テ之レニ換ヘ大分佐伯兩方面ヨリ中背掘鑿ヲナシ約三呎間ニ大引ヲ敷キ假柱ノ盛替ヲナシツ、大立ヲ十六組立テ大引上ニ拱架用桁四筋取付ケ大分口ヨリ拱架ヲ据付穹拱逆巻法ニ依リ順次煉化石積ヲ進メテ崩落箇所ノ穹拱煉化石積ヲ終リタル後大背掘鑿ニ著手ス而シテ其進行ニ伴ヒ第三柱ヲ立テ尙腮荷ヒヲ敷キ添柱ヲ立テ斯クシテ其全長ヲ終リ側壁左右六呎宛交互ニ掘鑿及疊築ヲ進メ其全部ヲ終了セリ而シテ六月二十四日山留工事ニ著手以來中背盤迄ノ掘鑿ニ二十日間ヲ費シ穹拱煉化石積ハ七月十三日著手八月八日終了尙大背及側壁掘鑿ヨリ側壁煉化石積ヲ完了スルニ三十日ヲ費セリ
