隧道修築工事

工學士 矢 内 信 讓報

一 岩越線吉津隧道 新津起點十七哩六十鎖十二節五 延長二千七百五十五呎餘

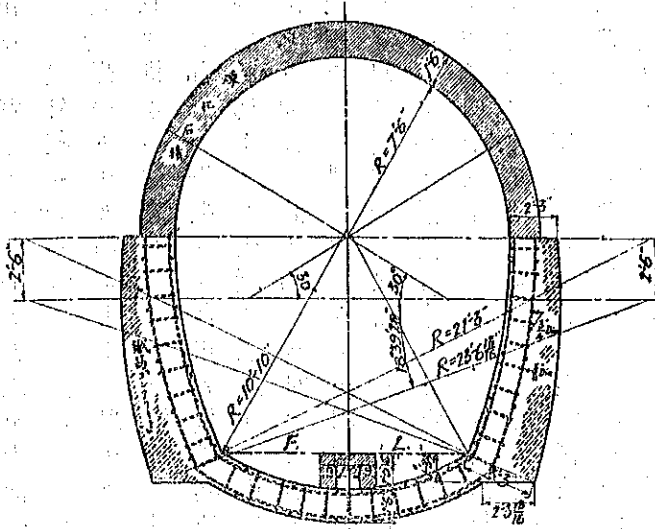
改築區間(第一)断面

調査ヲ要シ其結果該山梁ノ西南約百六十間ヲ距リ之ト全然分離シ崩壞地變ノ形跡ヲ認メサル第
 二山梁ヲ選定シタリ而シテ之カ大部分ヲ形成スル凝灰岩ハ黑色碎石様ノ岩片ヲ混入セルモノニ
 シテ一旦外氣ニ觸レ水分ヲ含ムトキハ幾分々解又ハ溶解シ且膨脹スルノ特性ヲ有シ乾燥ズレハ
 堅質ノ岩塊トナリ施工上不便尠ナカラス明治四十二年十一月工事ニ著手シ強固ナル支保工ヲ施
 シ且ツ排水ニ注意シタリ掘鑿當時ハ敢テ軟弱ナリト謂フニ非サリシヲ以テ一部手掘ニテ進行セ
 シモ大部分ハ爆發藥ヲ使用シ偏壓其他ノ困難ニ遭遇セス壘築工ニ當リテハ地層内ニ水浸潤ノ結
 果地質軟弱トナリ土壓ノ強度ニ變化ヲ來シタルヲ以テ其程度ニ應シ煉瓦卷ノ厚ヲ斟酌増加シ著
 々之レカ進行ヲ計リタルニ四十四年三月五日東坑門ヨリ約四鎖ヲ距リタル點ニ於テ側壁壘築部
 ニ微細ナル龜裂ヲ生シタルモ調査ノ結果根掘後埋ノ箇所ニ水分ヲ含メルニ因リタルコトヲ確メ
 タルヲ以テ該部分ヲ取除キこくりトヲ填充シ煉瓦積ヲ修築シ特ニ排水溝ヲ設ケ浸水ノ憂ナ
 カラシメタルニ爾後何等ノ異狀ヲ認メスシテ明治四十四年十月隧道全部ノ竣功ヲ見ルニ至ル越
 エテ明治四十五年四月二十五日新津起點十七哩七十五鎖附近ヲ中心トシ延長約一鎖五十節ニ亘
 リ左右側壁煉瓦積ニ大小數十條ノ龜裂ヲ發見セリ然ルニ時日ノ經過ト共ニ漸次増大シ側壁部ニ
 於ケル土壓強烈ヲ加ヘ特ニ左方側壁ニ及ホス壓力甚大トナリ排水溝煉瓦積ハ左方ニ押寄せラレ
 基面隆起シテ波狀ヲ呈スルニ至リ隧道内空斷面ニ歪形ヲ生シ終ニ側壁龜裂箇所ノ煉瓦積挫傷剝
 離シ鉋打ノ音響溷濁スルニ至レリ而シテ此等異狀ハ側壁部ニ限定セラレ拱冠部附近ニ於テハ何
 等影響無ク側壁下部ニ至ルニ從ヒ益々甚シキヲ見ル是レ隧道壘築後融雪ニ際シ水下部ニ流レ隧
 道背部特ニ側壁部ニ浸潤飽和シ凝灰岩ノ溶解膨脹ヲ誘致シ側壁煉瓦積ニ強烈急激ナル壓迫ヲ加
 ヘタルニ因ルモノナルヘシ

持セシメ不慮ノ事變ヲ未然ニ防遏スルニ努メタリ而シテ側壁ノ壓迫断面ノ歪形逐次其度ヲ増シ終ニハ隧道ノ崩壞ヲ免ル、コト能ハサル必然ノ勢ナルヲ以テ土壓ノ強弱煉瓦破損ノ程度ニ應シ左ノ如ク改築(左圖参照)セリ

改築區間(第二)新津起點十七哩七十四鎖五十五節

乃至同哩同鎖七十五節間及十七哩七十五鎖五十五節乃至同哩同鎖七十五節間

改築方法

すぶりんぎんぐ以下兩側壁全部共其断面舊煉瓦積断面ニ比シ約二倍ノ厚ヲ有スル鐵筋こんくりと工ニ改築シ且厚一呎六吋鐵筋こんくりとノ仰拱ヲ設ケタリ
