## 災後ニ於ケル東京市河海應急施設

工學得業士 田 村 輿 吉

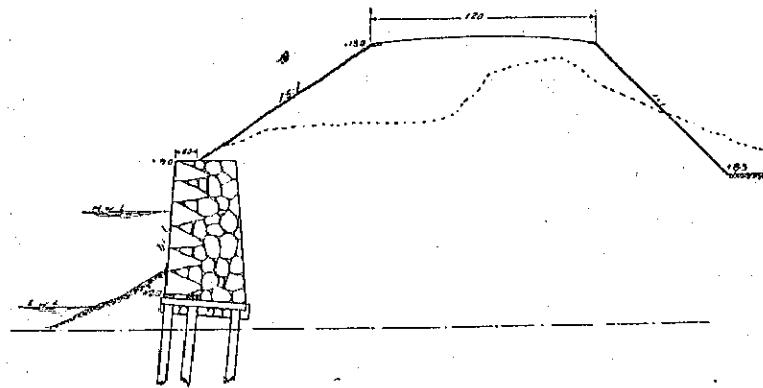
古石場堤防(A)  
第五圖

圖ニヨリ各堤防ニ就キ稍々具體的ニ説明スル所アラントス  
古石場堤防 本堤防ハ南々東風ニ對シ工業試驗場、水產講習場、商船學校ニヨリ被覆サル、部分ハ被害ナク南端ヨリ前面約三百五十間ニ亘リ最モ甚シキ部分ニ於テハ大抵點線ノ如ク破壊サル是レ本堤ハ形體大ナルモ大體土堤ニシテ激浪流材ノ擊衝ニ耐ヘス

且ツ上越水ノ堤足洗堀等ニ伴ヒ無慘ナル最後ニ到着セシモノナルカ如シ  
平久町地先埋立地防波堤ハ平久町地先古石場堤防ト同列ニアルモノ第六圖ノ如ク構造  
ニ於テ異ナルモノアルヲ以テ直接比較ハ困難ナルヘキモ特ニ災害ヲ蒙ラサリシハ猶ホ此ノ外方

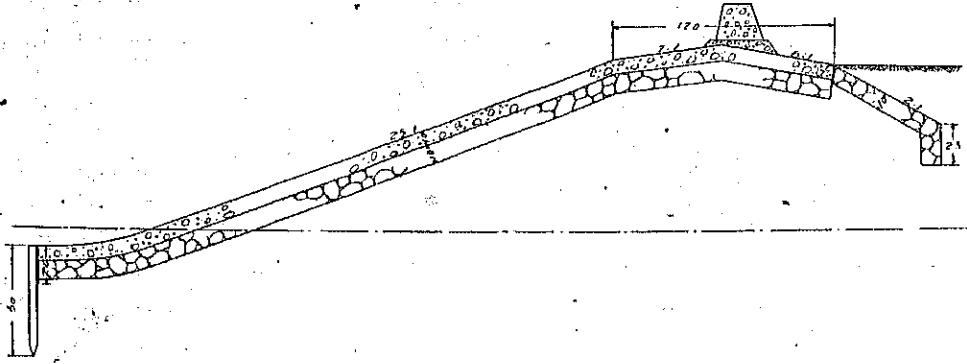
堤防波先地久町第六圖

ニ他ノ防波堤アリテ猛烈ナル

波浪若シクハ漂流物ノ襲撃ヲ

受ケサリシハ主因ナルヘシ

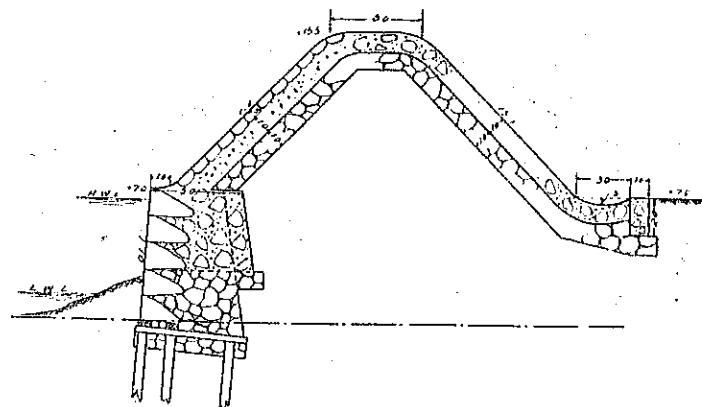
洲崎防波堤 (O)  
第 七 圖

洲崎防波堤本堤防ハ洲崎南

面ノモノニシテ構造亦脆弱ニ

アラサルモ附近ノ貯材池ヲ逸

出セシ木材ハ激烈ナル惰性ヲ

伴ヒテ本堤ニ衝突セシニヨリ

離剝セルモ大體トシテ本堤ハ

被害ナキモ波浪ハ堤上ヲ躍越

中腹ニ於ケル張石至ルトヨロ

シ堤内人家ノ被害大ナルモノ

アリ又張石等ノ剝落ハ潮位ノ

甚シク上昇セサル時即チ風力

猛威ヲ逞フセル時分ニ於ケル

被害ナルカ如シ本堤ハ洲崎南

海岸ニ築造セラレシモノニシ

テ東西ナル其兩端取付箇所ハ本堤ノ如ク堅牢ナラサリシヲ以テ全然破壊セラレ洲崎病院裏ノ如キハ特ニ慘状ヲ極メ至大ノ犠牲ヲ拂ヒシモノ、如シ

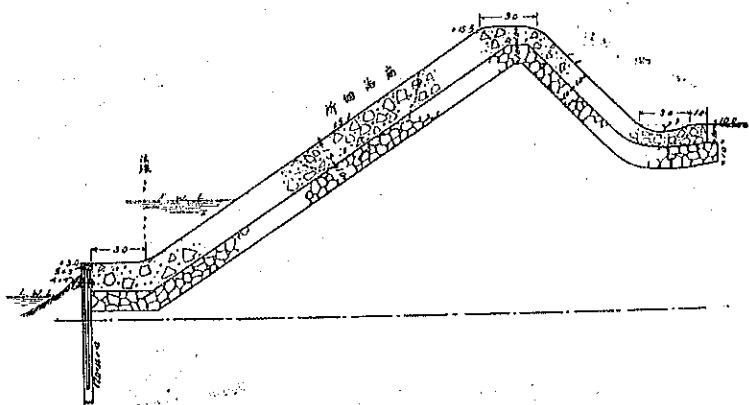
第一號埋立地防波堤 (D)  
第 八 圖

平久町第一號埋立地防波堤 即チB號ノ南方ニ位置スルモノニシテ船ノ衝突ニヨリ一部崩落セシ外大ナル被害ナシ

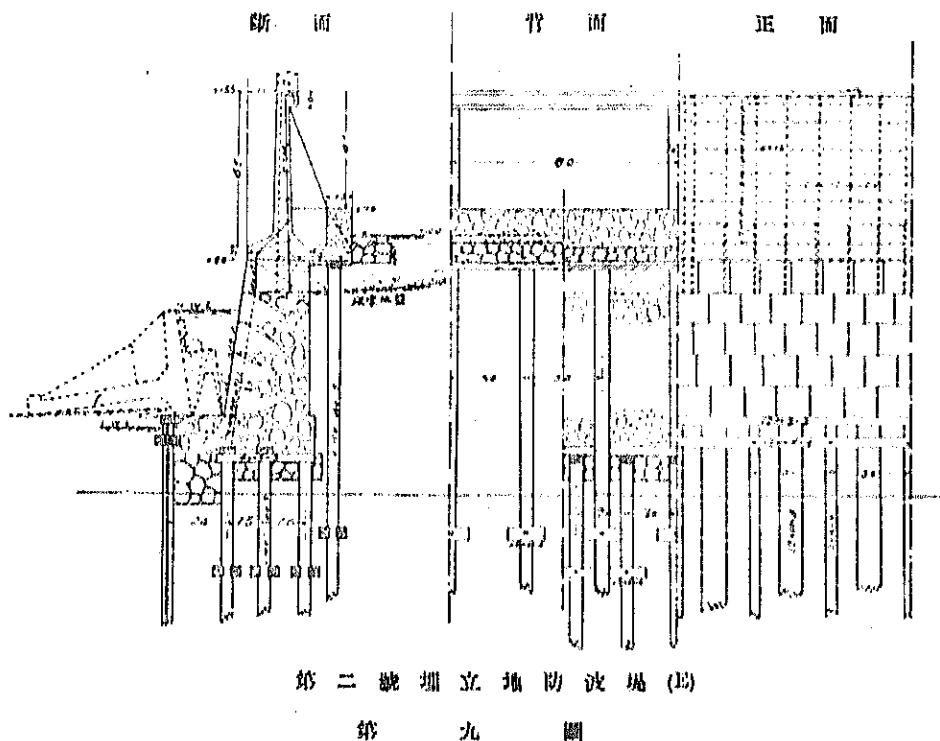
第九圖

平久町第二號埋立地防波堤 ハ第九圖ノ如キ断面及延長ヲ有スル護岸壁ニシテ其西面約七十間倒壊ス是レ前面ニ被覆物ナク從ツア船舶及木材ノ漂流衝擊ヲ受クルコト甚タシカリント他面其位置延長及破壊状態ヨリ考フルトキハ潮水減退ノ際退路トシテ更ニ破壊ヲ大ナルシメラレシカ如シ

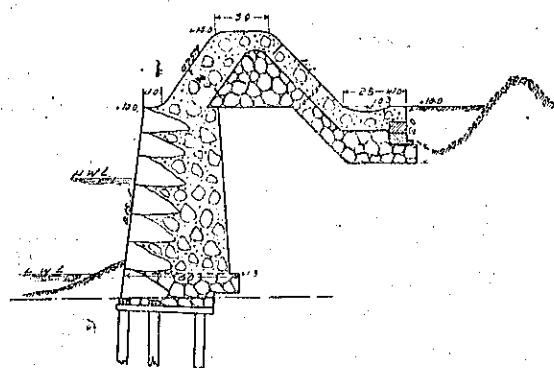
月島海岸防堤 (F)

月島東海岸堤防 水位ハ堤上ヲ越スコト幾何ナラサルモ波浪ハ三四尺堤上ヲ乘越ヘ家屋其他ヲ破壊セシ如キモ本堤トシテハ僅カニ上越水ノ爲メ溝外ノ地ヲ洗掘セラレ處々上部ニ少シノ龜裂ヲ生セシニ止マル但月島一號地西面海面寄取付堤防ハ土堤ニシテ外

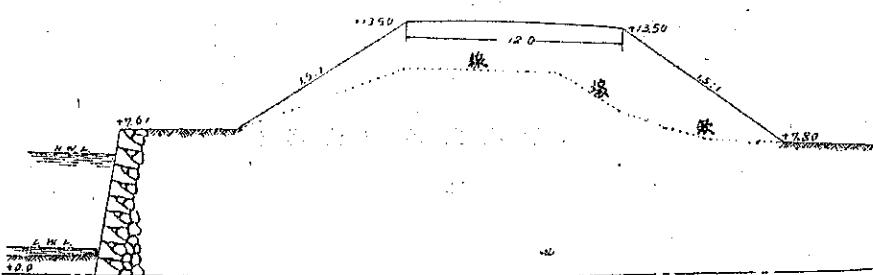
官有堤防 (G)

側ニ房州石ヲ疊積セシモノナルカ波浪ノ爲メ弱メラレシカ上減水ノ際三一五間ヲ引波ノ爲メ稍々甚シク破壊セラル  
官有堤防 本堤ハ徳右衛門新田地先中川尻右岸堤防ヨリ分歧シ  
ヘ字形ニ洲崎川北岸堤防ニ結ハレシモノニシテ其断面一様ナラ  
ナルモ大抵上幅八尺敷幅四十八尺ヲ有シ標高十三尺前後ニシテ  
堤上樹木多ク堤麓ニ少數ノ人家アリ重ニ養魚場ヲ防禦シ市部ニ  
入テハ兩側ニ木材貯藏所ヲ扣ヘシカ颶風ニヨリ樹根動搖倒覆及  
流木ノ衝擊激浪ノ浸蝕等ニヨリ殆ント全延長ニ亘り破壊セラレ  
竹根蔓草ノ部分若クハ前面ニ少シク被覆物アリシ僅少ナル部分  
残リシ如キハ大ニ注目ニ值スルモノナキニアラス  
前田堤防 本提ハ大體第十二圖ノ如キ斷面ヲ有シ洲崎南端ト同  
列ニシテ養魚場ヲ防備セシモノ今回大破ヲ蒙リシ事同圖ノ如シ  
第三砲臺護岸石垣 第十三圖ノ如キ構造ノモノニシテ今回ノ波  
浪ハ頂部ヲ三四尺越エ堤内ニ入り激浪ト漂流物トニヨリ西南面  
ニ於テ延長七〇〇間ノ間下段ヨリ二段以上ノ積石全部崩壊セリ  
漂流物ノ衝突ノ猛威如何ニ激烈ナリシカ此歴史的構造物ヲ數時  
間ヲ費サヌシテ破壊セシヲ以テ見ルヲ得ヘシ崩落セル石材ト衝  
撃セシ漂流物トハ互ニ相重疊堆積セル殘骸ハ吾人ニ當時ノ慘狀  
ヲ最モ明快ニ説明スル證左ナリトス

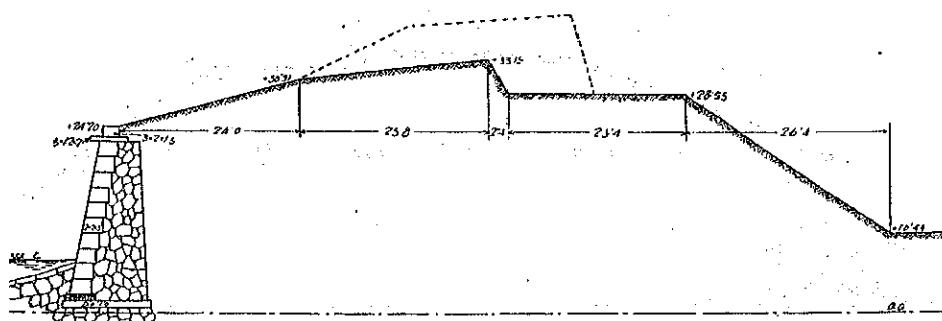
第十六圖  
岸護堤 (J)

第六砲臺護岸石垣 第十四圖ノ如キ構造ニシテ波浪ノ乘越ヘシ

コト前同様ナルモ其位置タルヤ東西ニ隣接砲臺ヲ有シ且ツ稍々北方ニ入ルヲ以テ風波自ラ前者ニ比シ激甚チラサリシノミナラス漂流物ノ擊衝ヲ巧ミニ避ケ單ニ南面ナル笠石ノ部分延長三二〇間ノ間波浪洗滌ノ爲メ崩落セルカ如シ

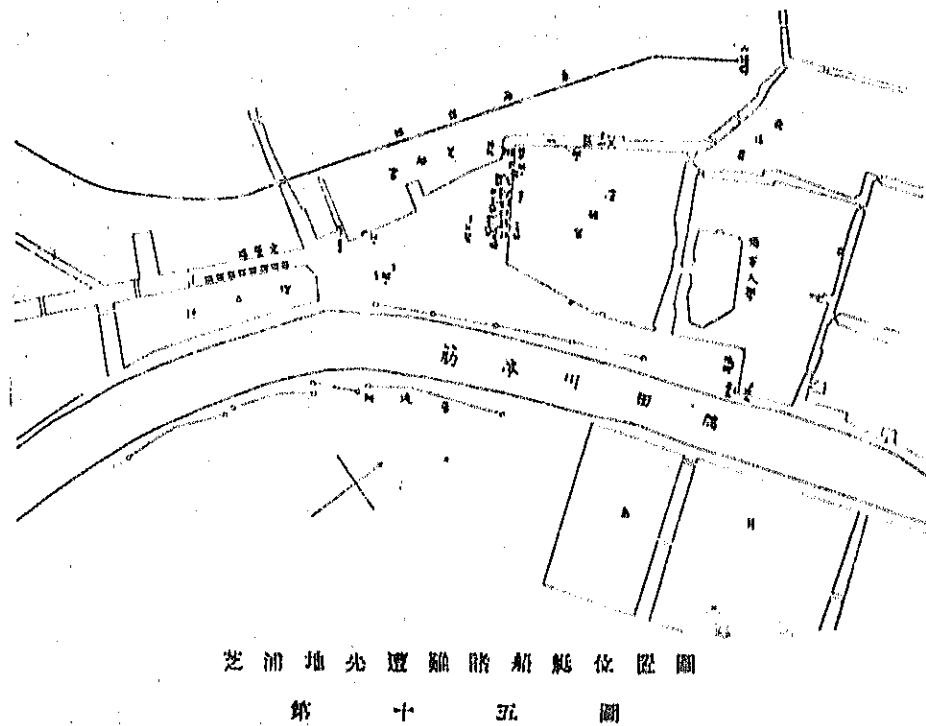
第十五圖

ニ第二節ニ於テ概論セル如クナルモ各船必シモ同時刻ニ同一原因ニヨリ流出セシモノナラサル  
ヘク一因ハ他因ヲ生ミ連々相磨シ相撲テ遂ニ運河ヲ出タルハ明カニシテ即チ一日午前三時頃  
颶風強ク各船ヲ動搖セシ爲メ各船ノ最合索切斷サレシモ猶ホ各船間ノ連絡ハ全ク解ケス連續ノ  
儘抑流サレ同三時三十分頃ニハ最高度ノ颶風吹キ荒ヒシヲ以テ是レカ爲メ繫留諸艇ハ芝浦製作  
所南面ノ護岸ニ打寄セラル其當時ハ猶ホ隣接各船ノ連絡ハ不確實ナカラアリシモ三時四、五十分  
頃ニ至リ各船艇運河ヲ出ツルヤ其連絡破フレ鋼製土運船一艘及第一第四千代田第一號船並ニ第  
二號船ハ相擁シテ濱離宮西南面護岸ニ衝突坐礁シ第二號船ノ如キハ第一號船ノ坐礁ノ爲メ自由  
行動ヲ爲スノ餘地ヲ得ス減水ト共ニ護岸ノ勾配ニ添フテ横臥シ又鋼製土運船ハ波浪ノ爲メ第四  
一千代田號ノ臺船ニ乘揚カリ之ヲ坐礁セシム

又玉姫、飛鳥、綾瀬ノ如キハ風力ノ爲メ濱離宮ノ南面護岸ニ沿ヒ流去遠ク海軍大學ノ西南角淺瀬ニ  
乗揚ケシカ如シ鋼製土運船二隻モ同一航路ヲ取リシモ運河ヲ出ツルヤ間モナク舷々打擊チシ際  
破損セル箇所ヨリ浸水移動ノ自由ヲ失ヒ沈没擱坐セシモノナルヘシ其他ハ運河ヲ出ツルヤ北方  
ニ方向ヲ取り水位ノ高昇風力ノ激烈ナルニ乘シ濱離宮南面護岸ニ衝突シ吃水大ナル駒形、墨田、宮  
戸、羽田、待乳及鋼土運船四隻ハ是レニ留マリ吃水淺ク水位ノ高キ時ニ來リシ鋼製土運船ノ或ルモ  
ノ、如キハ同構内ノ西北角ヲ越エソノ北面運河ニ入り其一艘ハ猶ホ進ンテ道路ニ乘揚ケシカ如  
シ

不動式浚渫機船白鬚號ハ第一、第四千代田號ト同一方向ニ流出セシモ途中らだ一落下セル爲メ漂  
流ヲ妨ケラレ固着セシ處不幸ニモ對風面ノ最モ大ナル側面ヨリ強風ヲ受クルニ至リシヲ以テ遂  
ニ轉覆スルニ至リシカ如シ

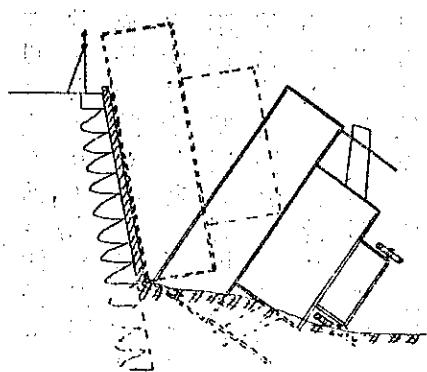
第二十圖 覆轉船號圖

第二號船(臺船鋼製長五八〇尺幅一六〇尺深四三尺吃水二六尺) 本船ハ鋼製ナルモ前一號船同様  
小河浚渫ノ目的ヨリ製作サレシモノナルヲ以テ比較的船體輕小ニシテ吃水又淺ク且ツ當日ハ第  
一號船第一、第四千代田ト相擁シ相打チ當海崖ニ打チ寄セラレシモノナルヲ以テ船體ノ行動自ラ  
自由ヲ缺キ減水ノ際船底ノ一側ヲ護岸石垣ノ上部ニ載セ轉覆セシモノ、如シ而シテ此附近ノ海

底バ泥土深ク又構造上船側ノ深サ少ナキ上重量大ナル機關ヲ載セ且ツ船體鋼ナルヲ以テ自重ニヨリ二尺乃至二尺五寸船側埋沒セリ

本船引揚ケ作業ハ重量ヲ輕減スル爲メ先ツ煙突及らだニ等取り除ケ容易ナルモノヲ取外シタル上護岸ニハくっしょんトシテ方四寸ノ松押角ヲ數本堅テニ置ク(見取圖參照)而シテ離宮構内ニハ神樂棧三臺ヲ据付ク神樂棧ハ何レモ末口四寸長四寸ノ松丸太三本ヲ打込ミ徑四分鐵鎖或ハ徑五分鐵索ニテ締結以テ其反動力ヲ支持セシム而シテ神樂棧ヨリ本船體ヲ廻ハシ徑一時二分ノ一まにらろレバノ結ヒ付ケ神樂棧ヲ廻轉スルニヨリ下タ向ノ船體ヲ護岸ニ堅テシくわじよんニ呼ヒ之レニヨリ船體ヲ稍々上向キニ轉向セシムルヲ一作業トセリ本作業ハ途中種々ナル困難アリシモ準備以來作業五日即チ十月十三日ニテ目的ヲ達セリ立テ直シ後ハ船側ノ埋沒ヲ防キ且ツ水面上ニ浮揚セシムル作業ノ便宜上船首及船尾ニ相當スル船側ニ長九尺ニハ五寸角長五尺ノ轉子受材ヲ配置シ之レニヨリ船側ヲ受ケ第十八圖ノ如ク船側ニ直至十二尺ノ方八寸ノ松押角ヲ以テ第十八圖ノ如ク船側ニ直角ニ盤木ヲ飼堅メ更ニ船體ヲ扛上シ徑四寸ノ轉子及轉子ノ上部下部船側ヲ外方ニ曳キ出スニ便ナル裝置ヲナシ然ル後チ船體外方ノ泥土其他ノ障害ヲ除去スル爲メ干潮時ヲ利用シ作業セ

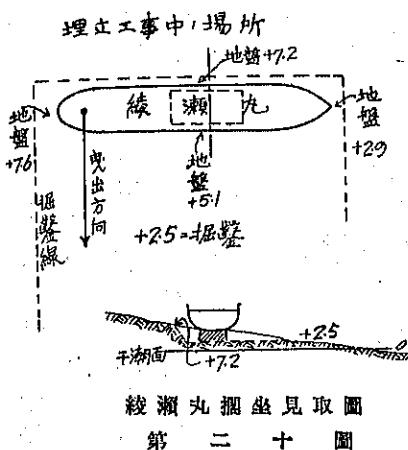
綾瀬丸擋坐見取圖 第二十一

綾瀬丸 本船ハ鋼製ニシテ實馬力二三三〇總噸數七一三五長八七七尺幅一五六尺深五七尺吃水四〇尺ヲ有スル曳船ニシテ一日早朝濱離宮南面ノ護岸ニ沿フテ激浪ニ翻弄サレツマ漂流セシヲ以テ推進機ノ如キハ鑄鐵製ノ頑丈ナルモノナルニ拘ハラス漂流ノ途中石塊等ト衝突ノ爲メ折損シ又船側至ル處凹ミ惡戰苦鬪ノ結果海軍大學南西側當時埋立工事中ノ干潮面上二尺九寸乃至七尺六寸ノ炭骸層ニ擋坐セシモノ、如シ擋坐個所ハ前記ノ如キ陸地ナルヲ以テ浮揚作業ハ自ラ船體ヲ支持スル引キ出シ作業ニ必要ナル兩側及船首船尾並ニ船ノ前面ハ干潮

前面上約二尺五寸ニ掘リ除ケ潮位六尺五寸前後ノ満潮ヲ利用シ同型曳船飛鳥丸ヲ以テ曳出シヲ試ムルコト二回ニテ目的ヲ達スルニ至レリ即工事ヲ起シテヨリ浮揚ニ至ル迄工事日數十日間ヲ費シ十月十六日之レヲ完了セリ
