土木學會誌 第十卷第三號 大正十三年六月

## グレノ溪谷に於ける堰堤の破壊

(Schweizerische Bauzeitung 9 und 16. Februar 1924)

ハー・エー・グルウネル技師(バーゼル)の依頼に依り、工學博士、アー・スタッフキイ(バーゼル)の調査に係る

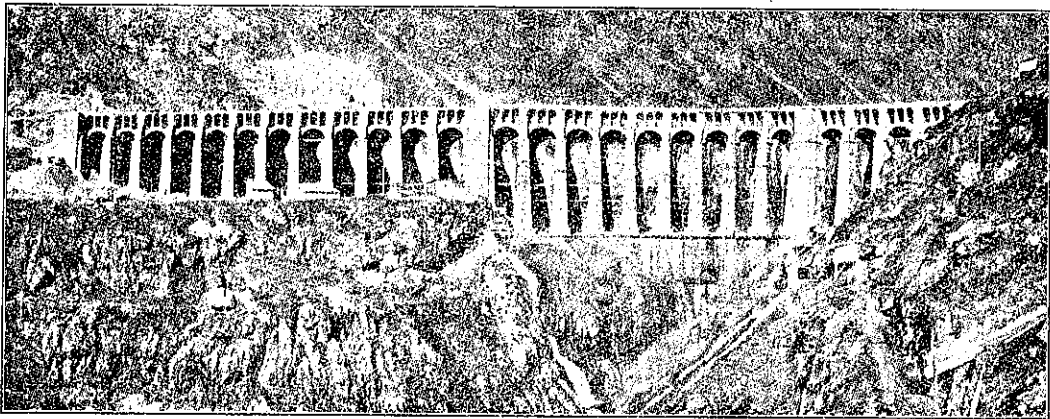
第 四 圖

1923年秋完成後の堰堤を下流部より望みたる圖

1923年の晩夏貯水池水位は最高點 1,548 米に上昇し爾來殆ど 1 箇月即ち 11 月中堰堤はその不良状態に想倒せらるゝ事もなく全水壓を耐へて居つた、思ふにこの第 1 加壓は斯かる場合に行ふべき管理を實行せざりしが如くである、例へば各部の彈性屈曲を測定して之を充分に確かむるとか或は多量の滲透水を取去つたならば恐らく結果は良好であつたらう、第四圖は溪谷の右岸に小流が認めらるゝこれ明かに基礎を通じて滲透水のあることを示すものである、然し基礎のみではない、拱柱の各部も亦粗密均等ならざるが故に此所にも亦算することが出来る、第十二圖を見れば猶水柱がある、こは強度の滲透水から生じたものである、堰堤が尙加壓の下にある間に周倒なる觀察に依て全築造物が不安定状態にあることを發見したならば或はかゝる結果には立到らなかつたであらう、然るに最後の瞬間迄何人もこの恐るべき破壊を豫知することが出来なかつた。

ると拱柱の上部には垂直の陰影があり、危険を語るものゝ如くであつた、そこで彼は直覺的に番小屋に向つて走り漸く落付いたと思ふ間もなく全拱柱が崩壊するのを望見することが出来た、不幸にしてこの瞬間以後彼は何等報告することが出来ない、この大椿事のために彼が驚倒して了つたからである、この不幸の柱は下流から見て(第四圖に於て)西部の群柱中右方3番目である、即ち高い基礎壁上に固定せるものゝ内最小のものである。

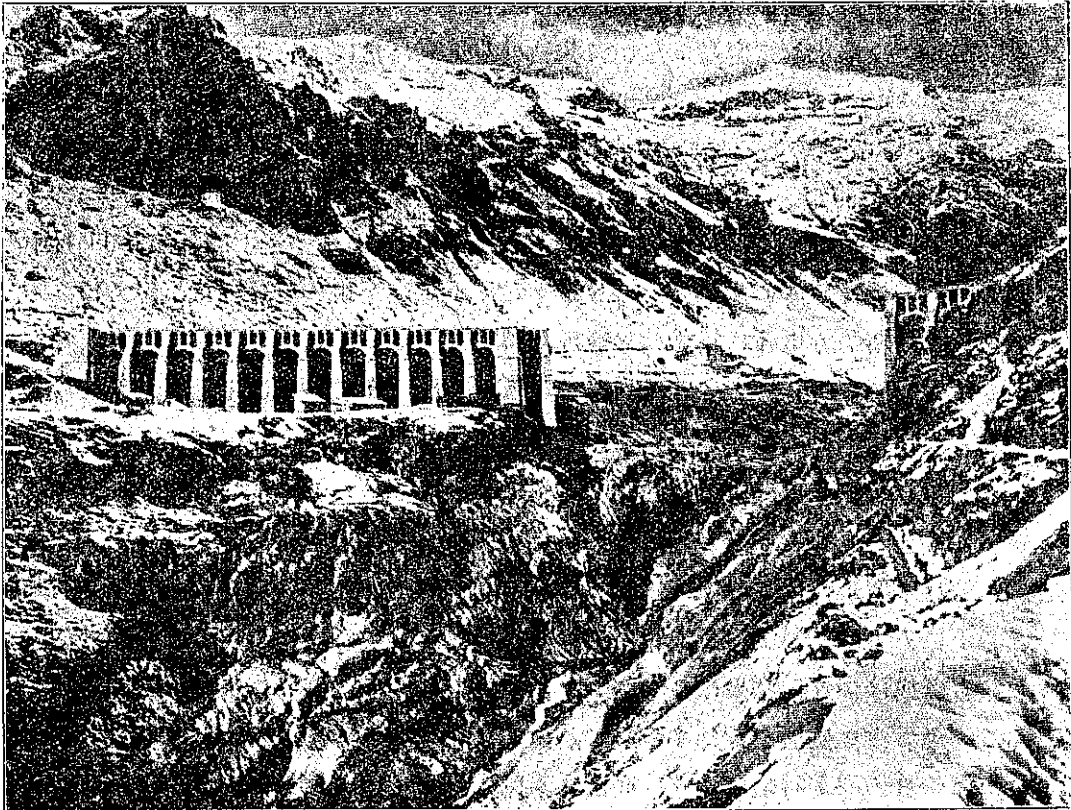
第 七 圖

南方より望める堰堤の光景

今第七圖より第九圖迄に依れば破壊せる築造物に對し大體の概念を得ることが出来る、その断面70米に亘り完全に破壊せられて居る、これを下流溪谷中より見て基礎壁は被害殆ど認められず、その全延長120米に亘つて右岸翼壁は殘存せるも拱柱は各部に於て何れも激烈なる被害を受けた、こは殘存せる拱に見るも同様に於て拱柱は何れも大なる被害が認めらるゝ、以上の觀察の結果敢て結論する所はこの不幸事は決して不慮の事件として片付くべきものに非ず、換言すればある1本の拱柱の破壊が原因となり、その倒壊の際に左右のある部分を共壊せしめた

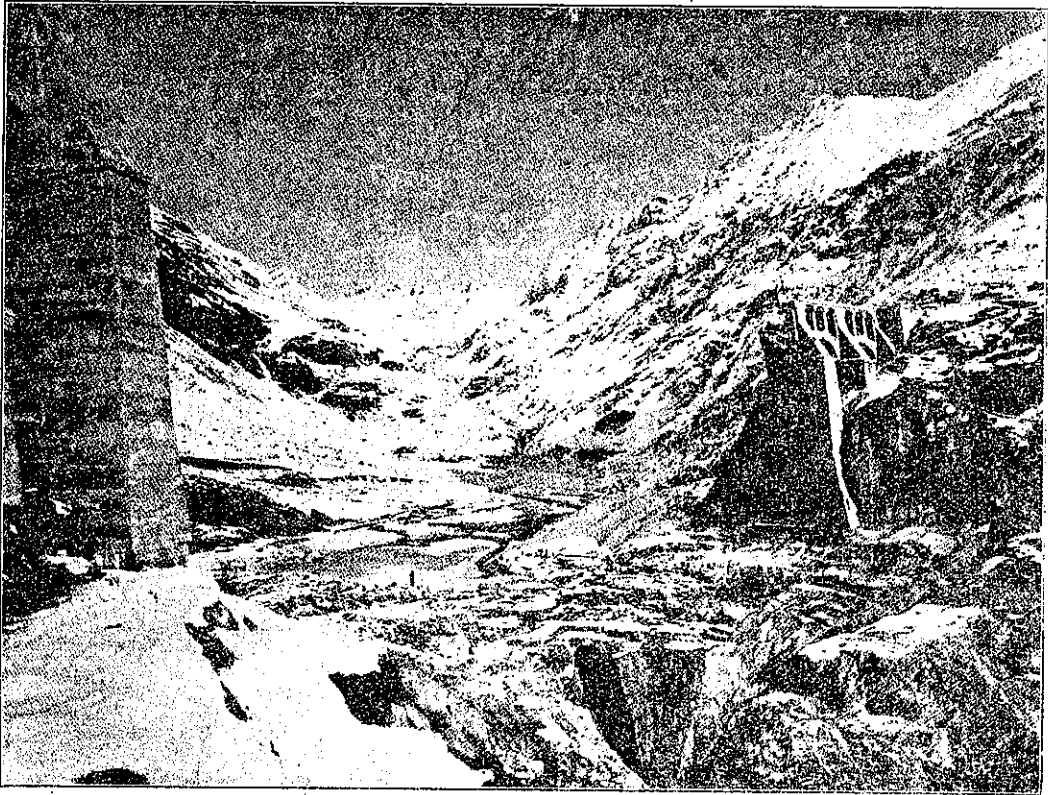
## 第 八 圖

西南方より望める堰堤の光景

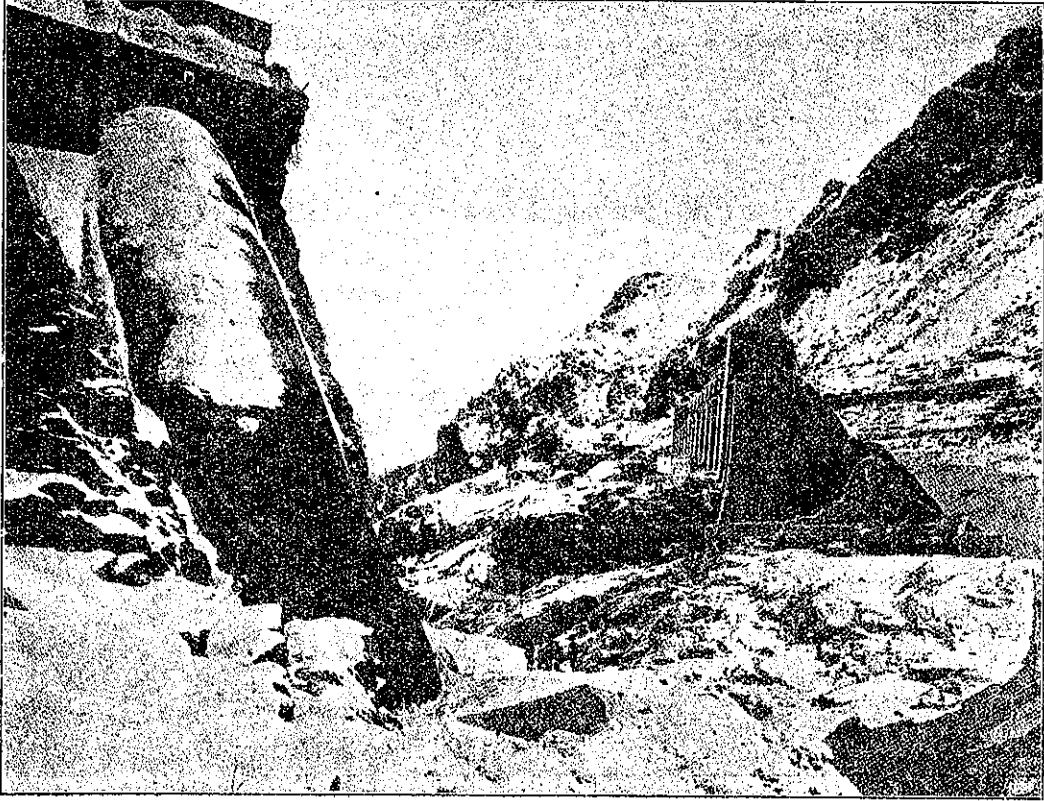
## 第九圖

東方より望みたる破壊箇所

るものにしてその原因は局部的缺陷にあつたといふ断定は首肯し難い所で寧ろ反對にこの意見は全堰堤が不幸發生以前に既に多少の破壊を生じて居たことを證明するものである。

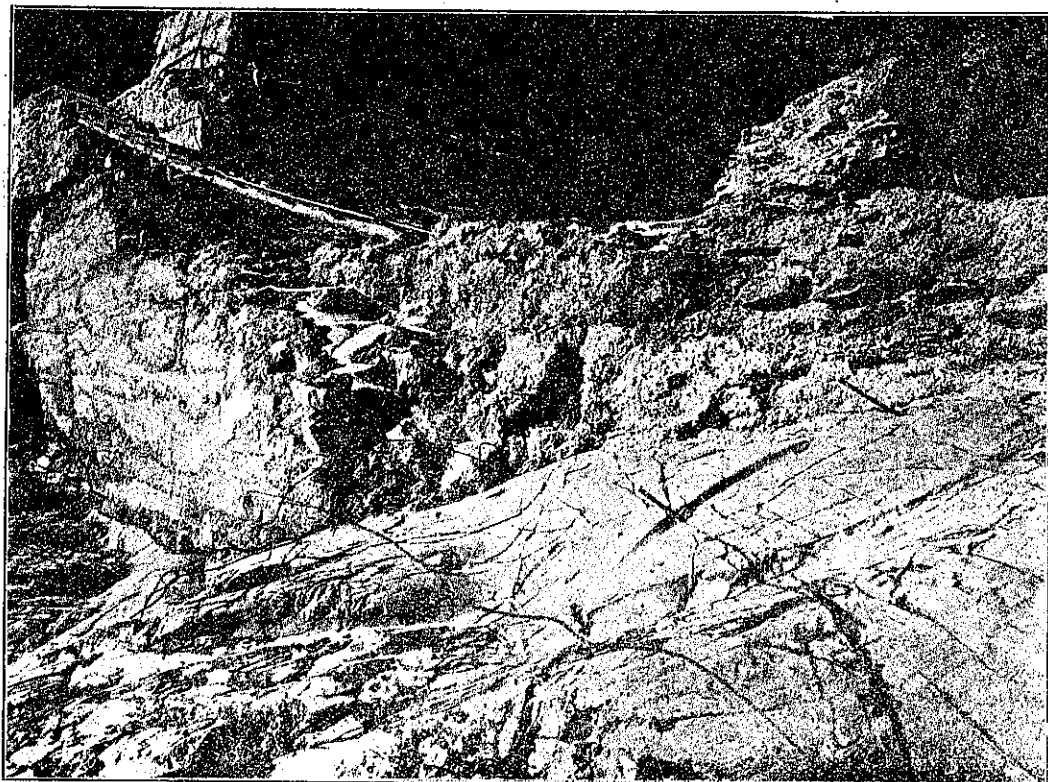
## 第 十 圖

下流部堰堤基礎の破壊圖、左上方は残存せる拱柱の最端部、A—A基礎壁の上端、  
B—B平滑なる基礎岩盤斜面上の基礎壁前面切斷線

のは非常に満足なるものである、然し平滑なる氷河滑動條痕は混凝土の粘着力を輕減する點に於て明かに問題となるべきであつて水平の階段を作つたならば更に良好であつたと思はれる、又岩盤が非常に平滑であつたがために、モルタルは全然粘着することが出来なかつた、これは第十圖に認められるが今日唯數箇の碎片が密着してをるのみで大部分は非常に平滑で且綺麗である、恰も岩面は全モルタルに觸れなかつた様に見へる、この際流下した水量のために岩盤が洗掃されたのであると云ふ事實は成立しない、何となれば流出水の繼續時間は非常に短かつたからモルタルは單に打碎さるゝに過ぎず、如斯綺麗に洗ひ去らるる理由がないのである、岩盤表面の今日の狀態は實に堰堤が不幸の惹起せざる以前に既に全然基礎上に粘着して居らなかつたことを語るものである、更に吾人は第十圖に於て堰

堤工事と岩盤間の罅裂は明白であつて約0.5厘なることを知る、以上の事實は決して一部分のみに止らず、他の位置に就ても亦觀察することが出来る、故に築造物はその基礎上に非常なる特別不良状態にて施工されたものである、その基礎に多少の膠着力ありとするも、その量及強度は小である、従つて必然的にその作用をなさなかつた。

が発生した、後者は岩石基礎が全然平滑にされてあつた爲に殊に多量を算したこの滲透水は11月の終に到て遂に石灰を洗去し強大なる浮力を基礎上に作用せしめ爲に平衡状態に著しき變化を來した、かくて最後の瞬間に到り拱柱は終に破壊したのである(第十圖はその滑動を證し第十一圖は石灰を洗去せられし基礎壁工事が堰潰した事を證するものである) 若し該拱柱の混凝土が更に強硬であり基礎壁

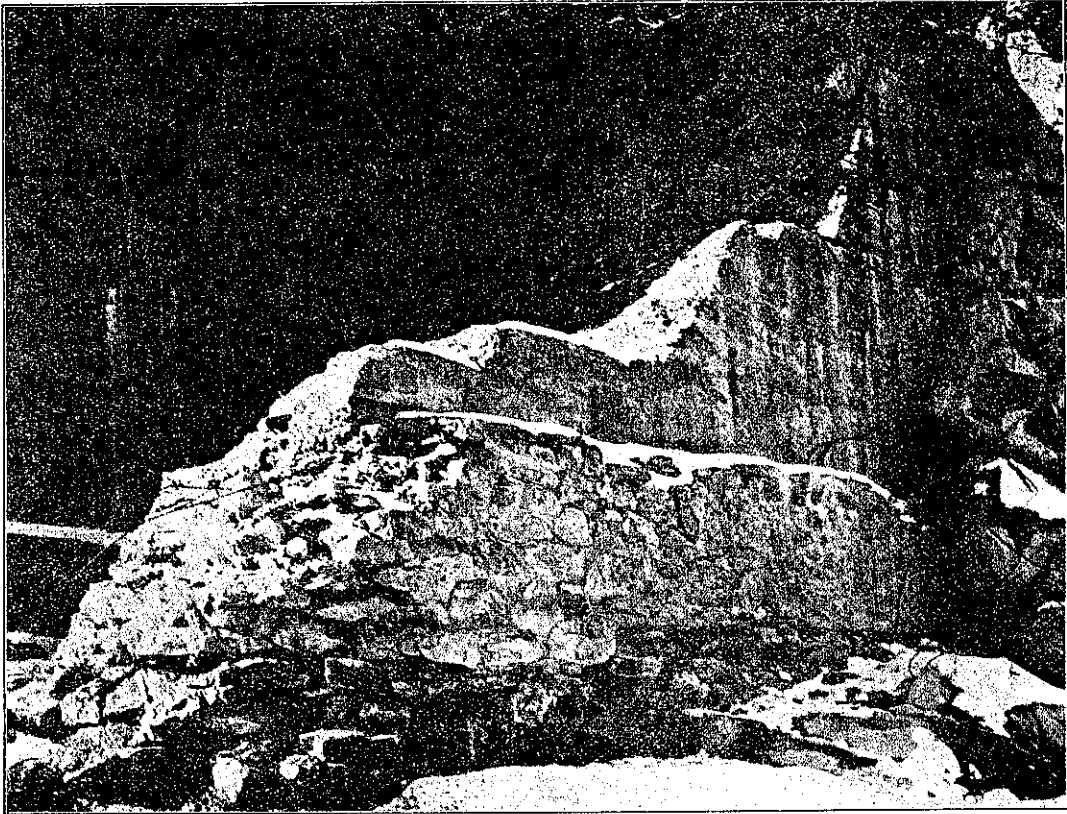
## 第 十 一 圖

一步進んで今日殘骸となつて居る水害を受けた混凝土壁の各部表面に就て觀察すれば工事そのものにした所が、充分の注意を以て施工されて居らぬことに言及しなければならぬ、(第十及第十一圖)一體擁壁工事なるものはかゝる築造物に對して唯吾人が適切なる施工を保證し得て始めて問題とするに足るのである、勿論如斯大工事に於ては常に混凝土を吟味する、これは何れにしても整一なる築造物に對しては良好なる保證である、もし一度凝結材料が不良といふことになると吾人は築造物が必要の強度を發し得ざることを認めざるを得ない。

最初に破壊せる拱柱脚部(第十圖に於ける上右方に於けるもの)を下流部より望みせるものにして基礎工事の性質を示すものなり、右方に垂下せるは接續せる拱部の碎片なり

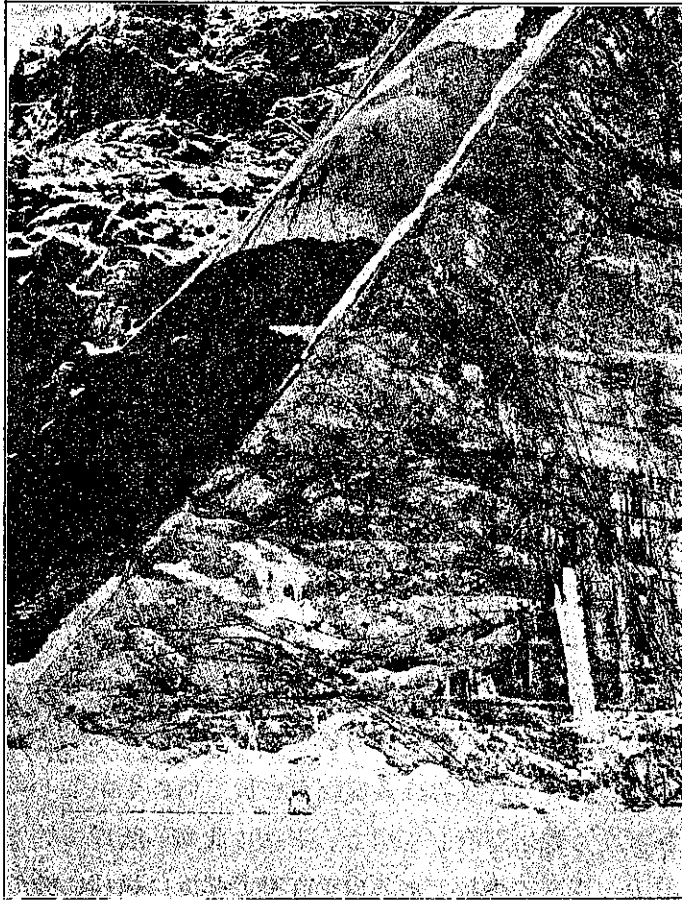
第 十 二 圖

次に使用材料に關しては注意すべき3點あり、砂利は明かに貯水池底に得られこれを簡単に洗ひ或は全く洗はずして採集した、この事は混凝土及びその破片から知られる、然して不適當なる砂利の混合を以てして猶混凝土の密度をして非常に過多ならしめんと望んだ、これが多量の滲透水に對し機會を與へたのである。(第十二圖)

上部築造物は既述の如く混凝土を以て施工した、これに就ても亦或程度の保留をなすを必要とする、第十三圖の拱を見るに拱柱との接目の位置に於て綺麗に切斷されて居る、これは鐵筋混凝土の質に就て印象深き圖面である、水に必然的にかかる空疎なる混凝土の内部を通じ抵抗の小なる通路を見出さんとする第十二圖上に氷柱として明かに顯れて居る水量損失は混凝土が不良なることを説明し得る

残存せる左岸最端拱柱に於ける拱の切斷を示すものにして混凝土の變化及びその工事を見るべし

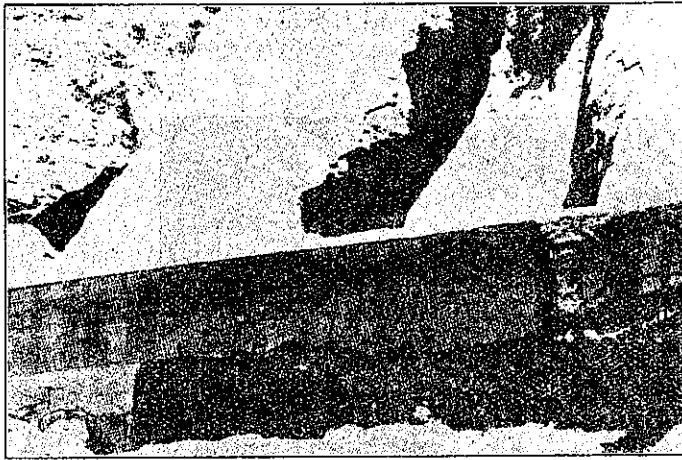
第 十 三 圖

上流脚部に於ける水平皸裂

分且不注意なる施工法を以てして猶充分に使命を果して居る、破壊せられた断面の右方に今日猶直立してをる拱を見るにその上流部に於て脚部に大なる水平皸裂がある、これは第十三圖に見るが如くである。

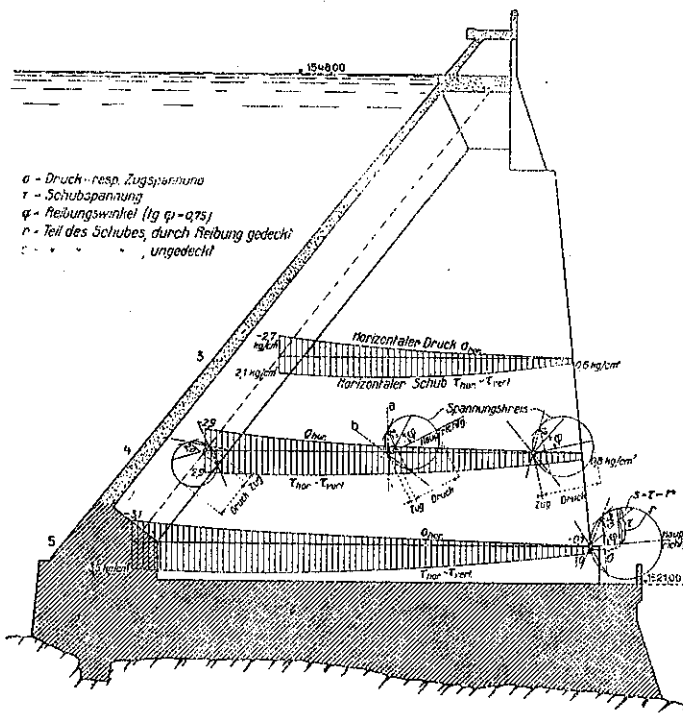
第十四圖

作用する静水壓力が既知である、これ等の要素は應力圓を作るに充分である、これに依ればグレノ堰堤の破壊の際には第2の主應力即ち傾斜面に平行に作用するものは應張力なりしことが判る(第十四圖)下流側の傾斜面に沿ふても同様に應力圓の發見は簡單である、即ち2つの主應力方向は又既知なるが故である、拱柱の内部の一點に對しては先づ最初に應力の値 $\tau$ 及び $\sigma_{hor}$ を發見せねばならぬ、 $\tau$ は一斷面に於ける全應剪力の和はこれに相當する剪斷力と同大なりと考えることに依て判明する、水平斷面の兩端に於て $\tau$ は既知である、その中間の値を得るには例へ

拱柱の應力状態

之の研究の主結果としては主應壓力はどこでも10斤/厘<sup>2</sup>を超過せざること、拱柱の大部分に殆ど水面側傾斜面に平行に作用する應張力が生ずる事の二である、既に第1の計算に依て(第五圖)壓力線は水平切斷面の中央1/3以内にある事を示した後に於てかゝる應張力が存在することは一見して驚くべきことであるが、若し傾斜切斷面を採つて計算を行へば、合成力が決して中央1/3以内に止まらぬことが判る、このある状態の下には可成の應張力が發生する事は他の方法を以てするも容易に證明することが出来る、外部の配分せる水壓荷重は彎曲能率を生じこれに相當する應張力として出現する、然し水面側傾斜度の大なるに従ひ此等の應張力は自重の壓力に依て消殺せらる。

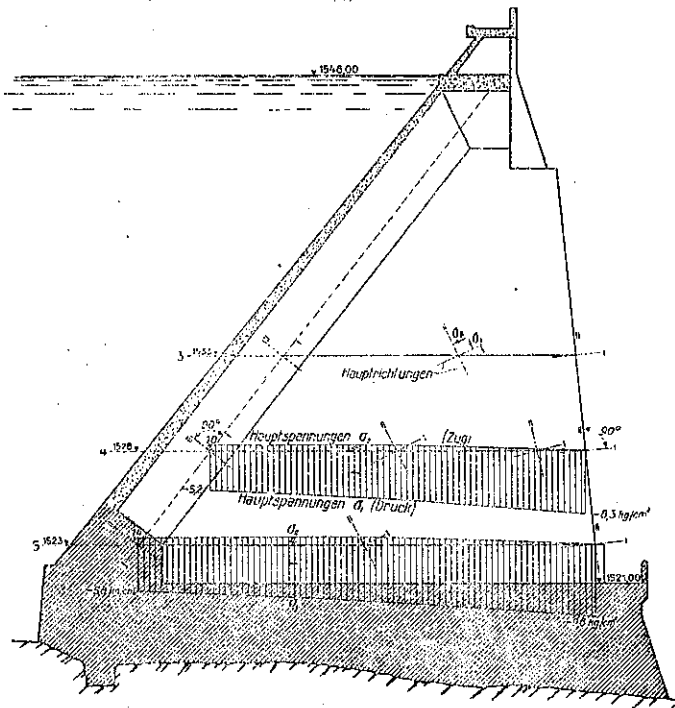
第十五圖

主 應 力 圖

第十五圖に於て2切斷面4及び5に對し主應壓力を下方に主應張力を上方に垂直方向に圖示した、この結果に依れば破壊は恐らくは拱柱固有の靜力學的壓縮に依て發生したものでない結論することが出来る、又應張力の發生も特にかゝる不密なる混凝土に對して望ましからぬ者である

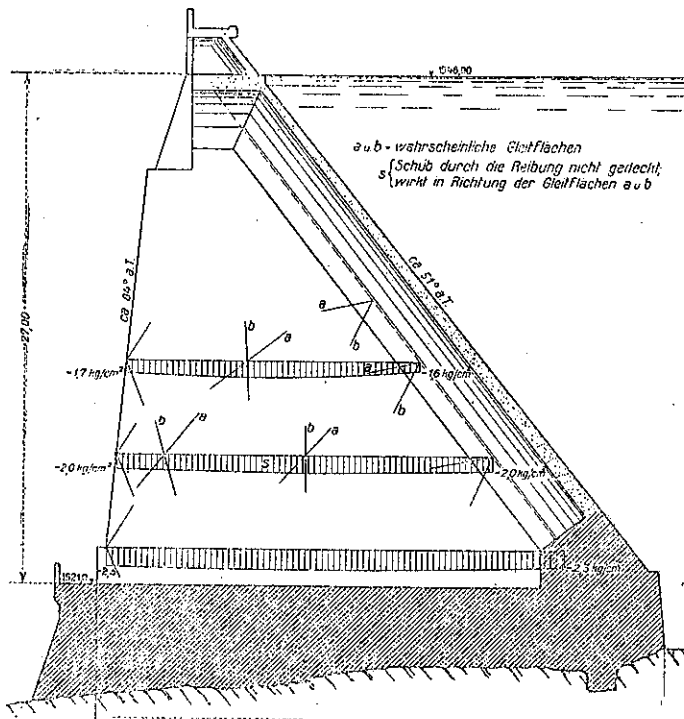
第十八圖

第十八圖に於ては拱柱は各位置に就き此等の實らしき滑動面a及びbを示した、故に明かに各點に對し2つの平面が存在し、その第1,bは略垂直にして第2,aは第1

拱柱の剪斷應力圖

のもの約50度の角をなす事を知る、故に剪斷作用は狀況に應じて此等の破壊面の1若しくは2にて生ずるものと考へられる第十九圖は剪斷力に依つて破壊せる2拱柱を示した、その罅隙は上記の滑動面を容易に合點せしむるものである、こゝに興味あるは破壊がaなる面或はbなる面に發生せるのみならず寧ろ罅隙は階段狀をなすことである。

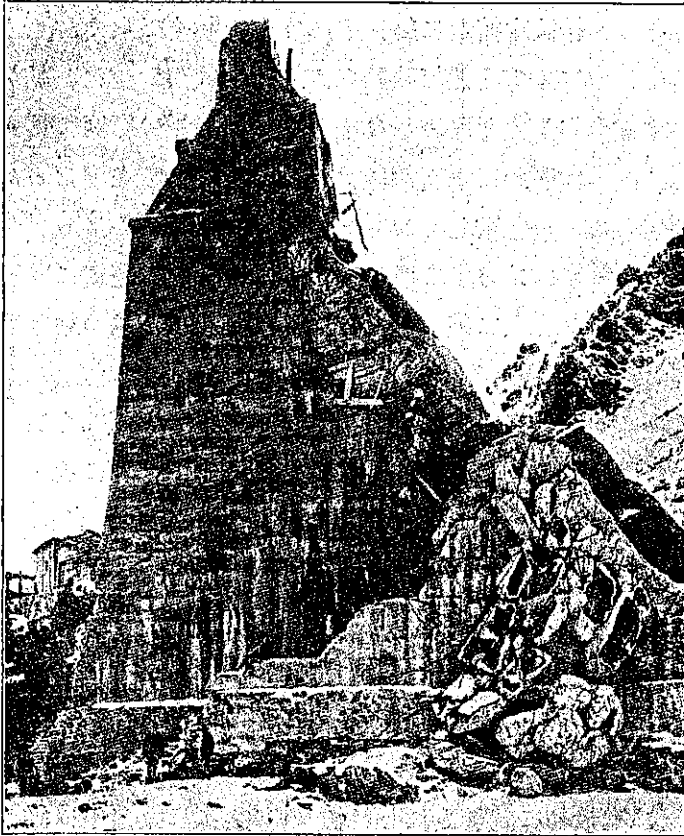
第 十 九 圖

これらの研究の結果は拱柱に於て剪斷力が過剰なりしことを示す、拱柱の多くは事實破壊以前に既に罅裂を示した、併し勿論堰堤守の發見する所とならなかつた、彼が全然工事に對する注意を缺いて居たからである、かるが故に第1の拱柱の破壊に作用せりと考へらるゝ所の次に再論する副原因がなしとするも、恐らく堰堤は早晚破壊の運命にあつたと思はるゝのである。

破壊部西方に於ける拱柱の光景(その罅裂の第十八圖と一致するを見るべし)
