土木學會誌 第十三卷第二號 昭和二年四月

### 第三紀水成岩層に於ける山地崩壊の實例

准員 理學士 廣 田 孝 一

Land Slides occurring on Hill Sides of Tertiary Formation.

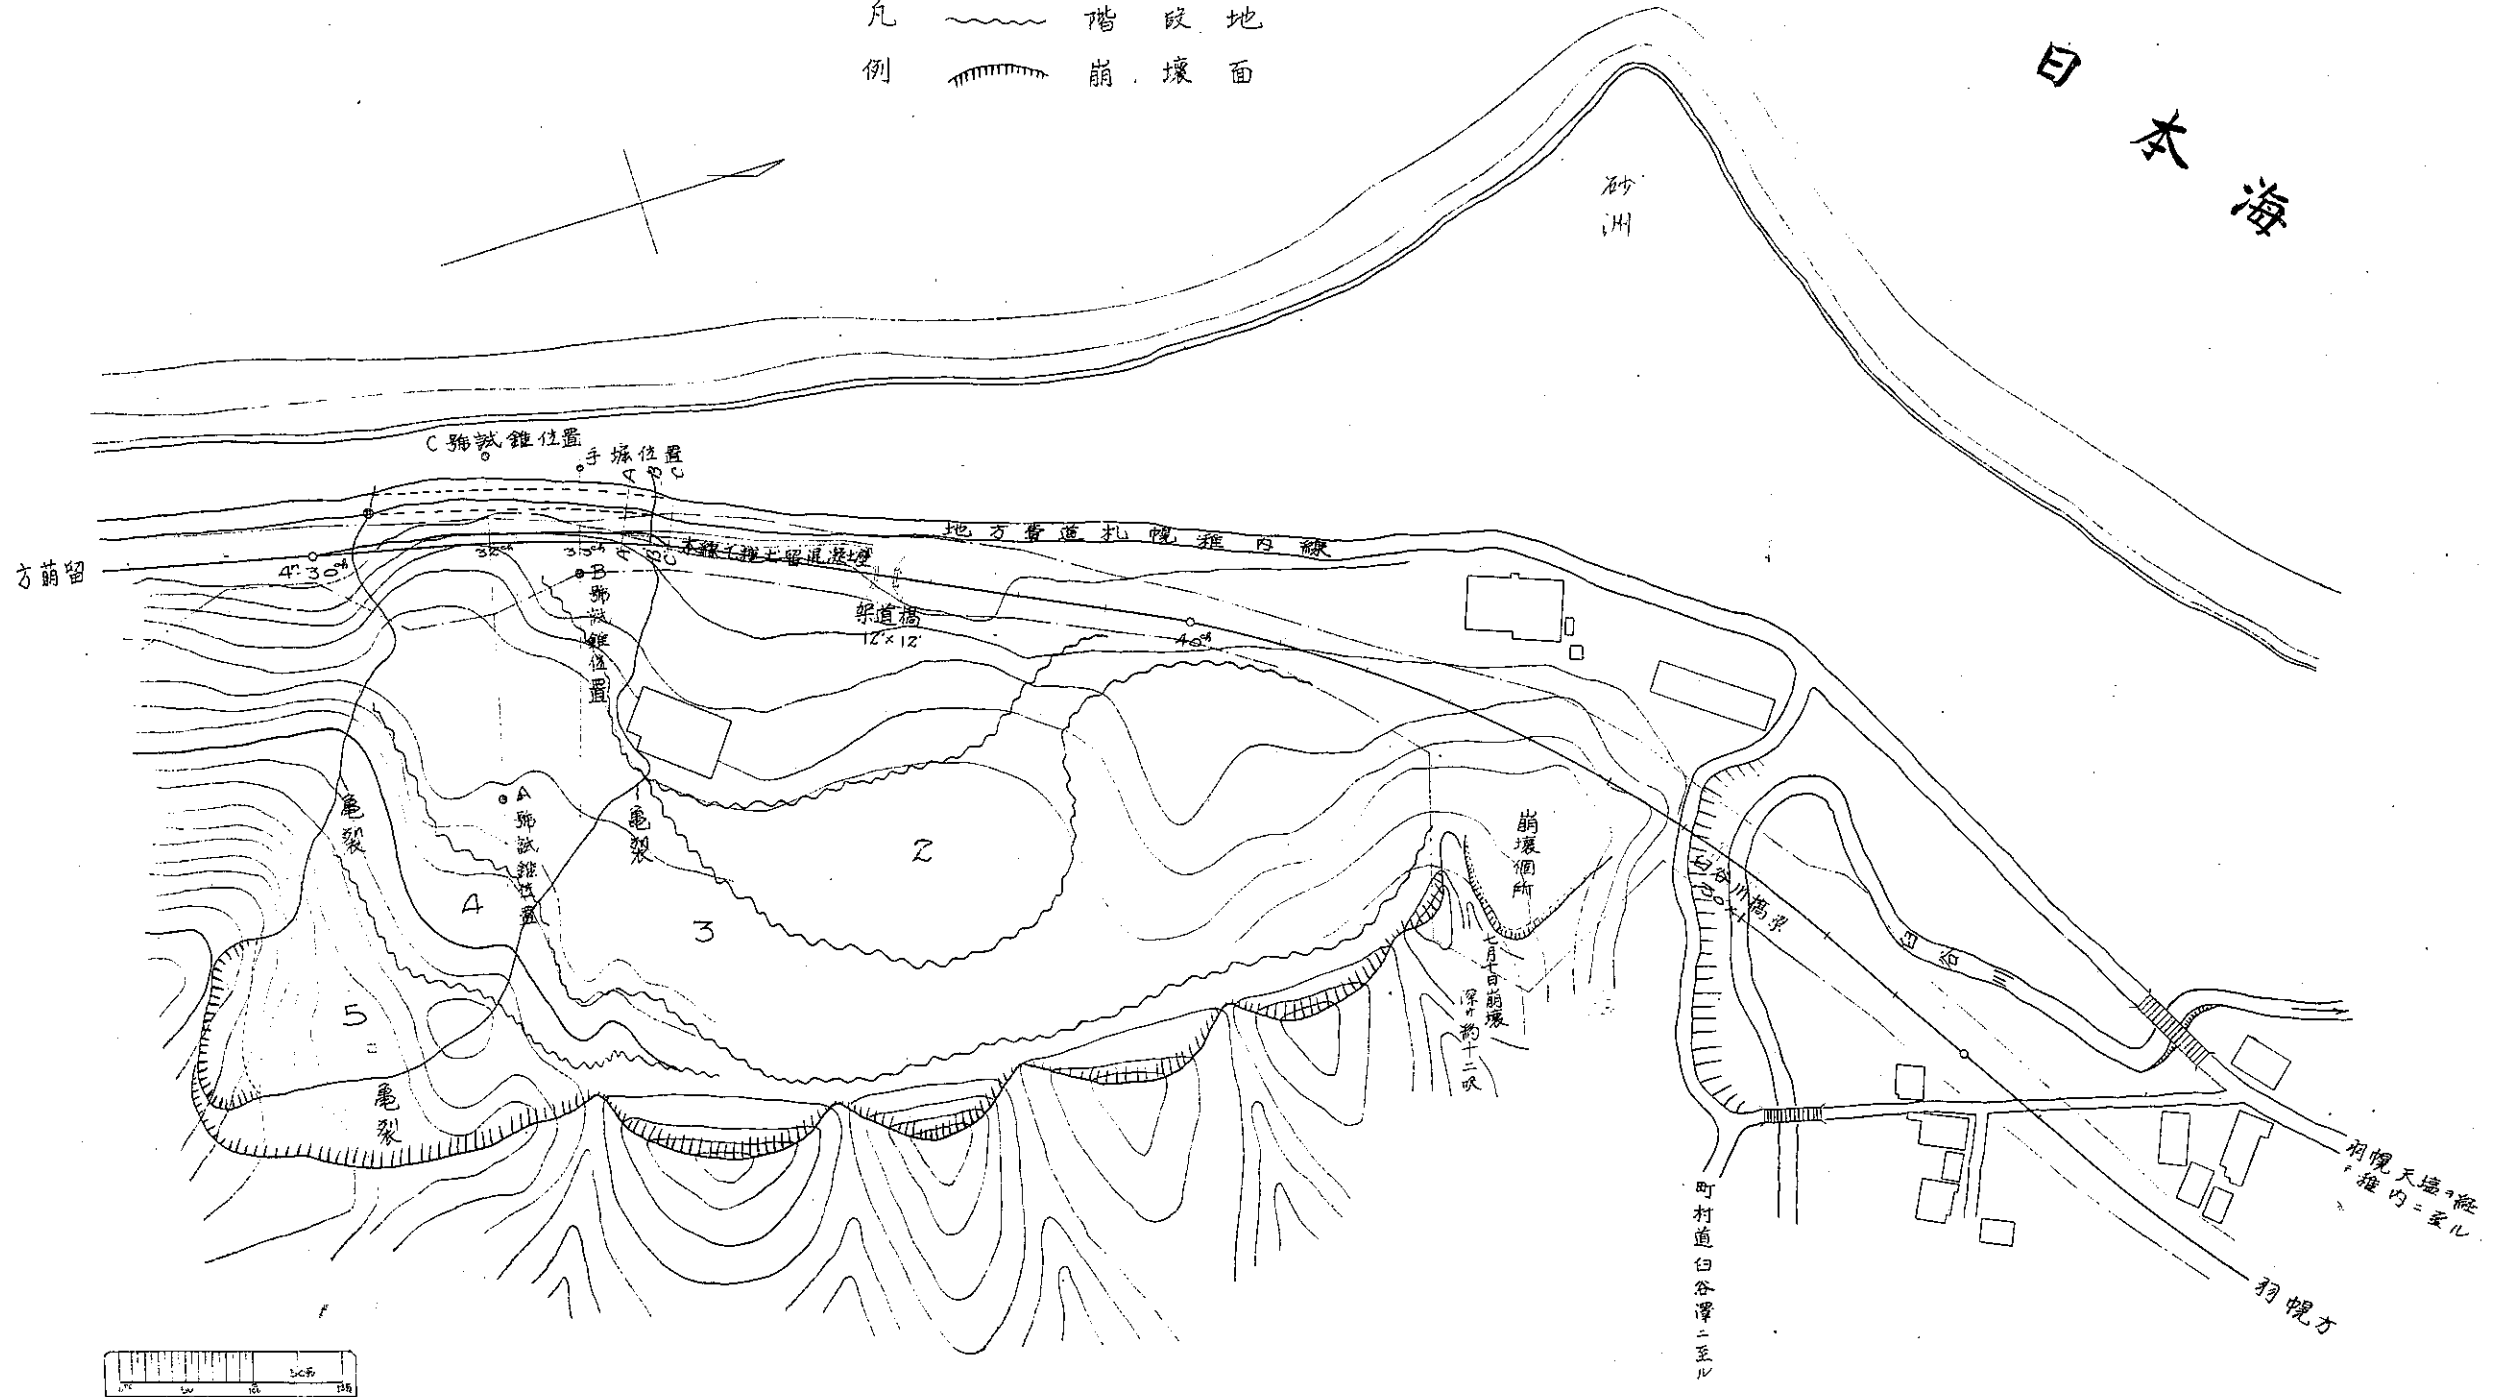
附圖第一 羽幌線第一工區4哩40鎖附近平面圖

大正 13 年切り取り及び擁壁竣工後 12 月 2 日に 4 哩 34 鎖の擁壁 BB' の斷面に龜裂を發見し 12 月 8 日には其の龜裂は約 2 吋餘となり、其の後降雪及び凍結のため静止の状態にあつたのであるが、大正 14 年 4 月 11 日より 12 日に至つて晴天及び降雨のため融雪甚しく、同日夕方までに 9 吋餘の移動を認め、引續き 17 日までに 1 呎 4 吋の移動を見た、又 AA' 斷面に於ては 4 月 15 日に 6 呎の移動をなし 32 鎖附近は 2 呎餘の隆起を見た、而して此の移動と同時に 30 鎖 50 節の道路側にあつた井戸(湧泉)は枯渴した、其の後全く落付き、目に見ゆるが如き移動をなさない。(附圖第一、第二、第三参照)

以上の如き諸事實は明かに高き段丘の一部が崩落したものである事を示して居る、以上は第一次の大崩壊で、其の後第二次的に連続的の行状態をなし數回小移動降下をなしたる結果、現在の如く約 5 段の階段狀地形を形成したのである（附圖第一中數字を以て階段の順序を示す）。階段中最下段は最も安定の位置に到達したもので、今回の崩壊はやがて移動降下すべき 3, 4, 5 の最も不安定なる部分が切り取りによつて移動を促進され、凍結後の融雪により地盤ゆるみて一時的に移動したものである、故に現崩壊地の 3, 4, 5 なる階段地が如何なる深さに滑面を生じて迂りつゝあるかは明かでないが 32 鎖附近が 2 呎の隆地をなした事を以て見れば、海岸に近づくに従つて滑面は餘り深くない事を示して居る。

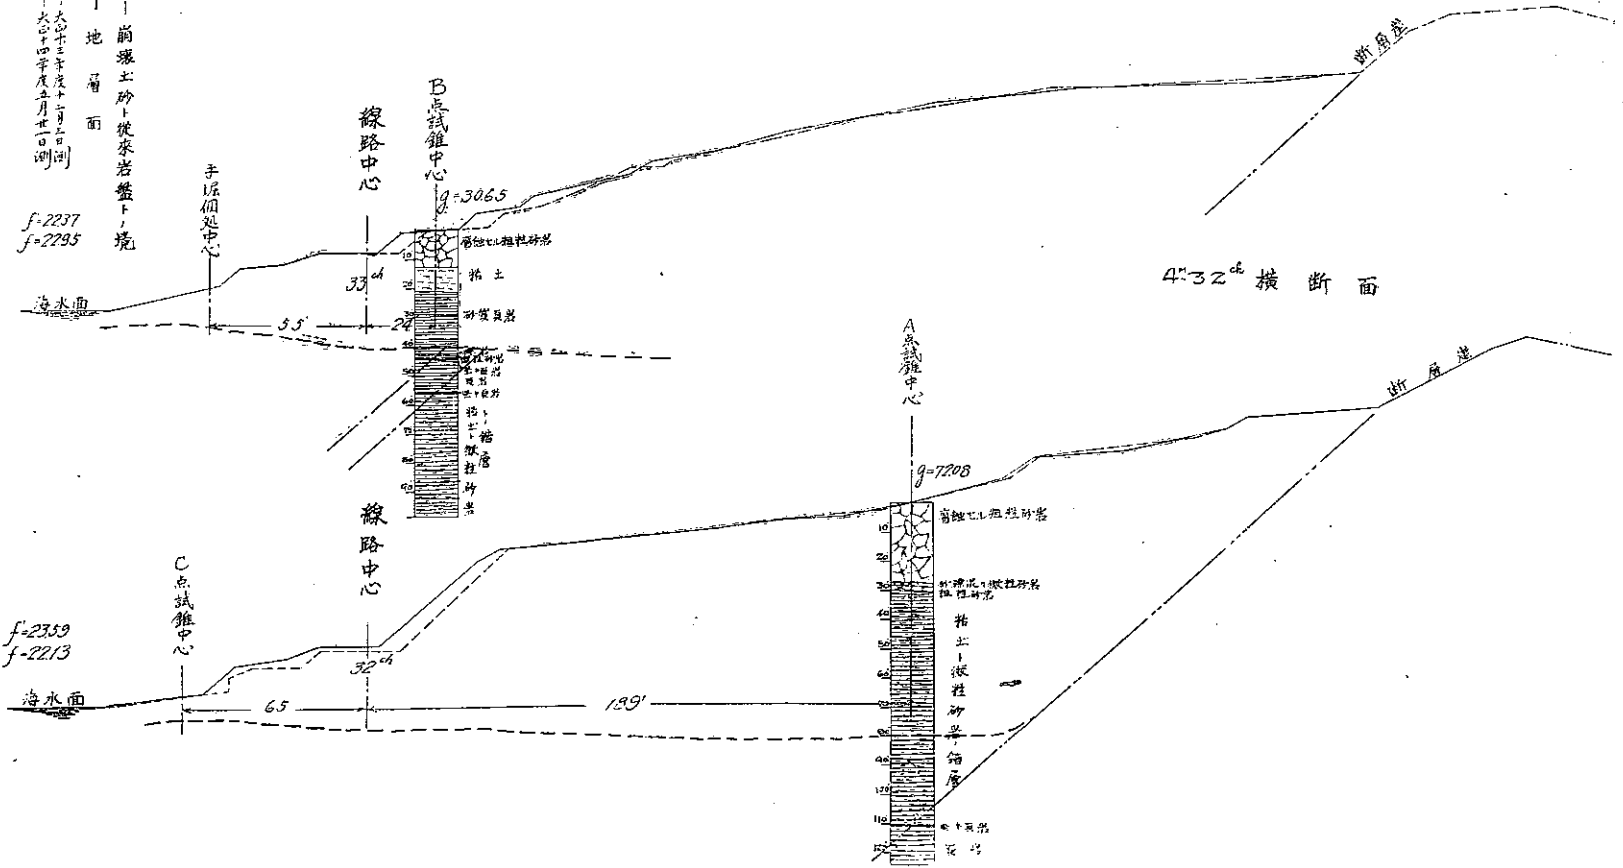
羽幌線第一工區4哩40鎖附近斷面圖

第二次の崩壊は其の状態より想像して地表下或點に滑面を有するものと想像され、且つ其の下部の堅き部分の深さを知る事によつて將來の安全程度を豫想する必要があつたので、崩壊地内に於てブラボー E 型 (Bravo, E) 金剛石試錐をした結果附圖第二、第三に示すが如き結果を得た。

(1) 第一次崩壊は 33 鎖試錐の 110 呎にある頁岩と、其の上層の柔かき粘土質頁岩との境より迂りて大崩壊をなしたる事、波浪の脚部侵蝕を原因とす。

(2) 第二次崩壊は一定の滑面を有せず數箇所に滑面を生じ上部程移動多き事。

(3) 全然崩壊に關係なき在來の地盤は A 號に於ては 80 呎附近（以下 110 呎までの柔きは軟弱地層の風化の結果なり）B 號は 40 呎附近以下なる事。

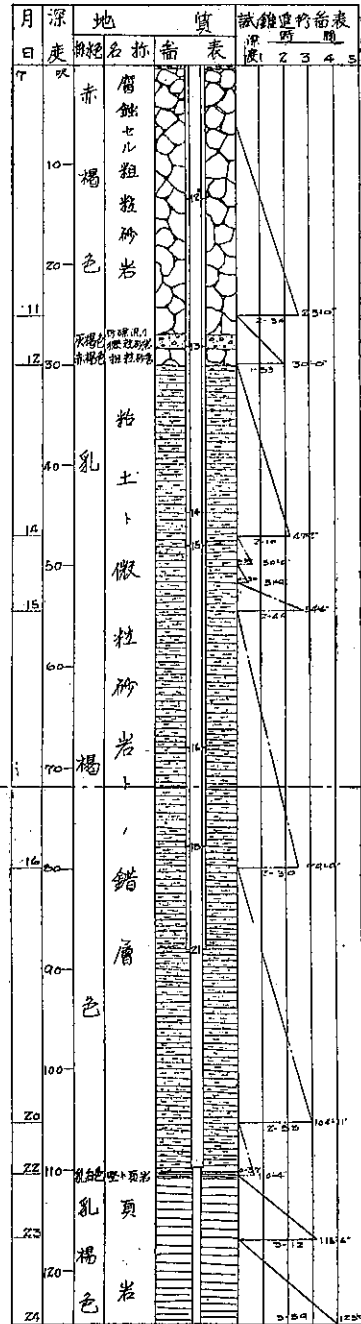
A 號 試 錐

A 號試錐に依つて地表下約 30 呎迄は崩壊して原形を破壊されたる砂岩、之より以下 110 呎までは試錐進行率を以て見らるゝ如く全部極めて柔かき粘土にして、之より以下は堅き頁岩である。（寫眞参照）

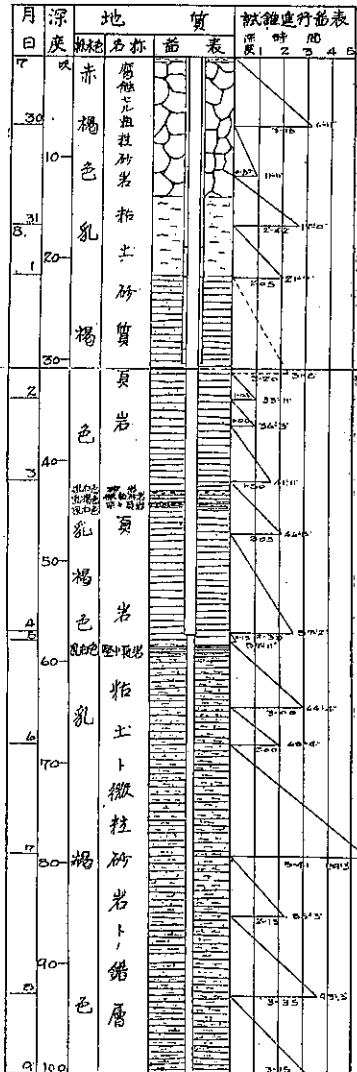
B 號 試 錐

B 號試錐も大體同様の順序であつて、堅き頁岩が 50 呎前後附近に表はれ再び粘土と微粒砂岩となる、然し進行率より見て A 號に於ける粘土の如く軟くない事を知る、A 號と B 號の堅き頁岩が相連絡せるものゝ如く見えるが、一般走向傾斜より考へて之が同一地層とは考へられない、又海岸に於て試錐したる結果地下 8 呎以内に於て崩壊せざる砂岩層に到達した事を以て見れば次の如き判断を下し得る。

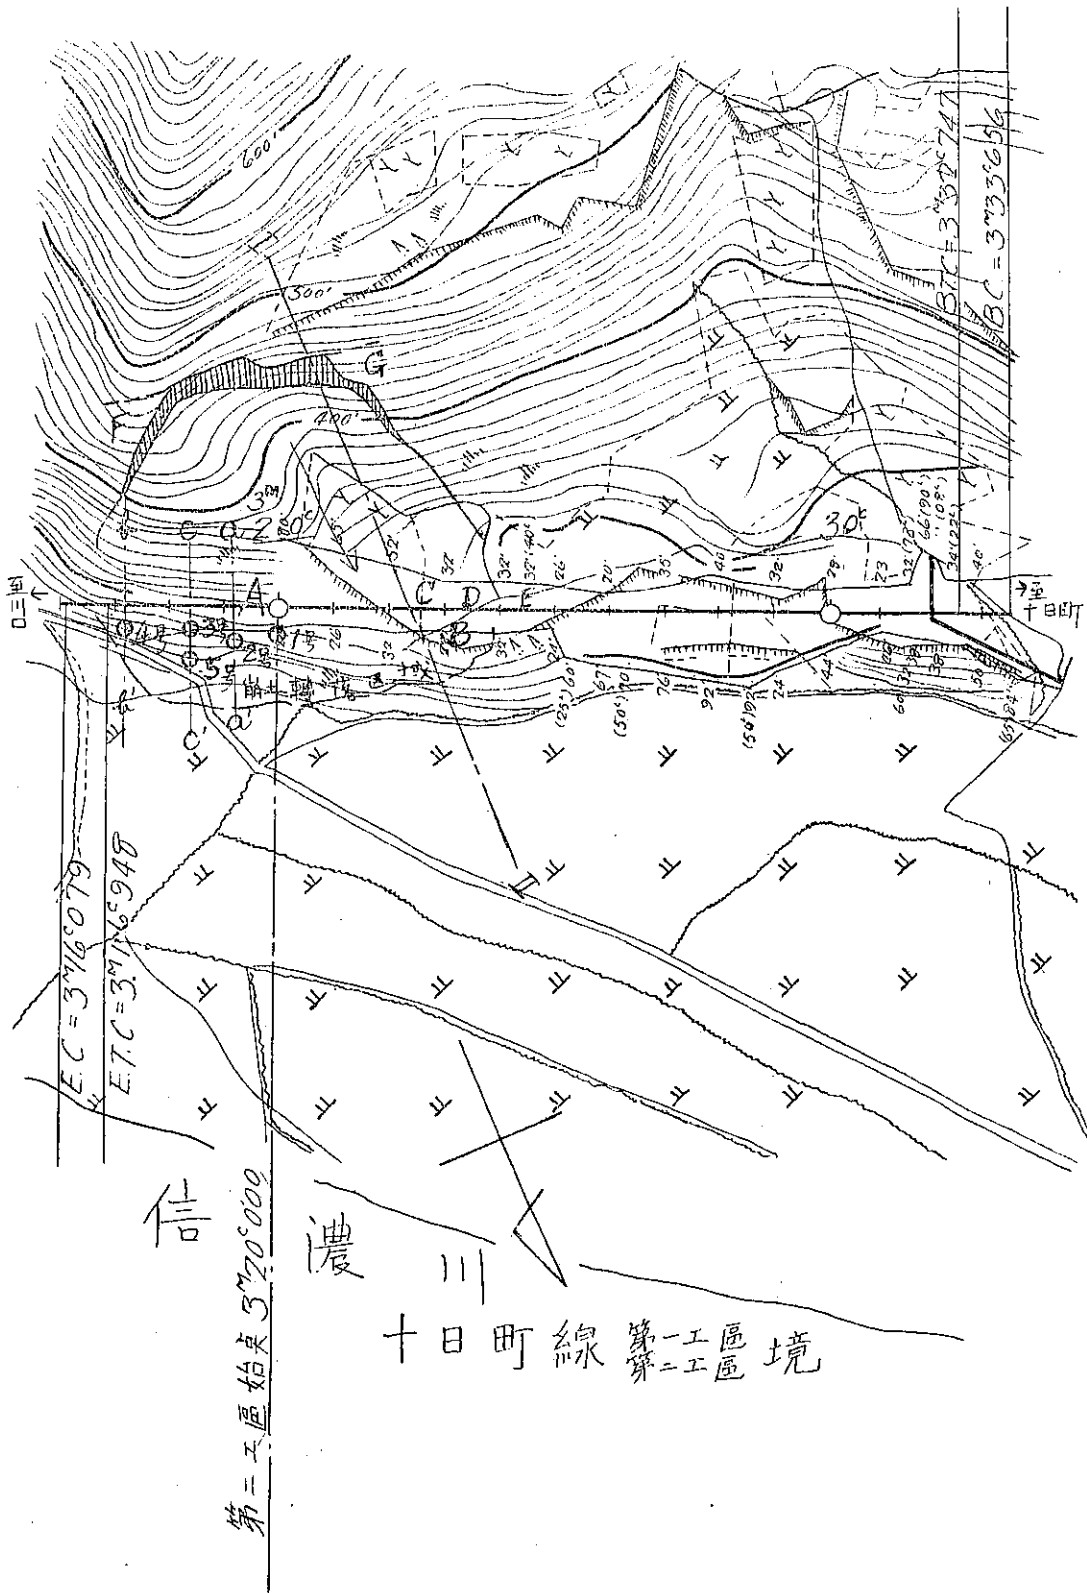
川口起點 2 哩 50 鎖より約 1 哩の間は全部信濃川下流沿岸に廣く發達する第三紀層の一部にして、此の附近に於ては地層の層向は略々北 20 度西に走り、南に 20 度傾斜して居る、岩石は主に綠色の頁岩及び綠色の砂岩の互層で、著しき斷層及び皺曲は認められない、頁岩の或るものは層面と急角度をなす節理 (Joint) に富むものがある、斯の如き部分は一般に酸化されて赤褐色をなして居る。綠色の砂岩、頁岩中の或るものは稀に小礫を含んで居る。

此の崩壊地は建設工事にあたり之等崩壊地の一部を切取つた後、大正 13 年 11 月末の大雨の際一大崩壊をなしたるものである、今回の崩壊地は以上述べた様な地質及び地形に起つたもので、崩土堆積層の一部が其の下部岩層と共に崩壊したものである。(附圖第四一第九參照)

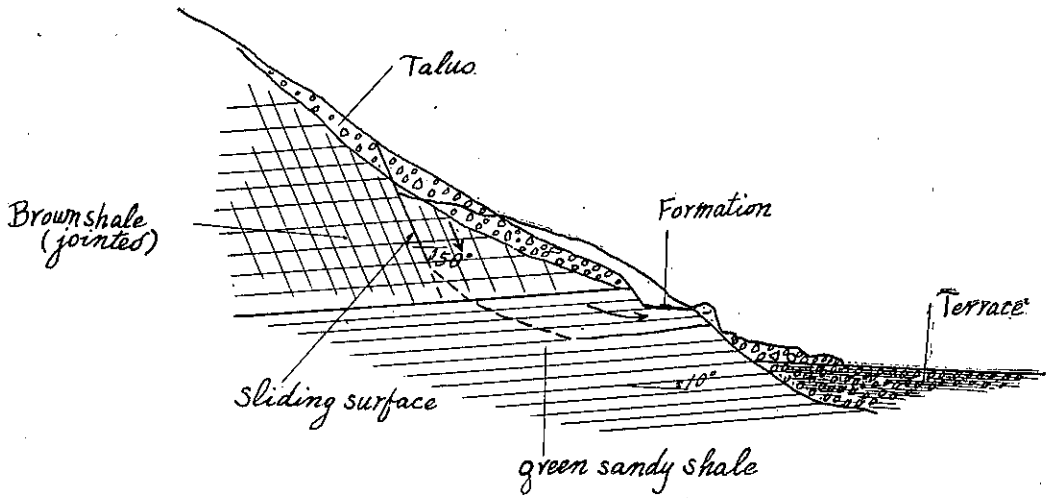
附圖第五 I. II. 線斷面圖

地質は別圖斷面圖に示した様に上部に崩壊土堆積層、次に節理に富んだ褐色の頁岩層、其の下部に綠色の砂質頁岩層がある、軟質であるが節理に富んで居ない、此の綠色砂質頁岩と上部褐色頁岩との境は崩壊後であるから明かでないが、中心線に於ては施工基面より數尺上にあつたものゝ様である。

斯の如き地質及び地形であるから多量の水を吸収し且つ自然的若しくは人爲的原因により平衡を失する時は危險状態となるもので、今回の崩壊は褐色頁岩の約 50 度を以て河に向ふ節理面が滑面となつて崩壊したものである、即ち此の面を滑面として立つたため北方西に向つて押出された崩土は下部綠色砂質頁岩の一部をとめない、其の層面に沿つて西北方に向つて移動し 3 哩 23 鎖附近に於て順次地層は破壊して下部に轉落した、又 3 哩 20 鎖附近に於ては前の崩土堆積が多かつたため雨水と共に泥流となつて下部河原面に流出した。

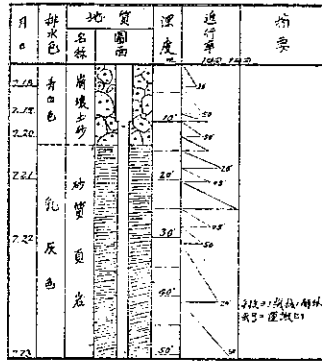
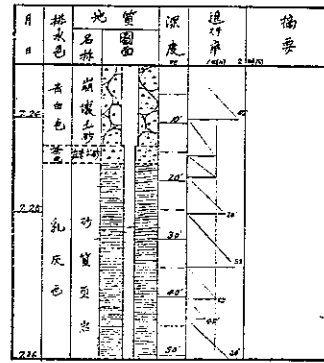
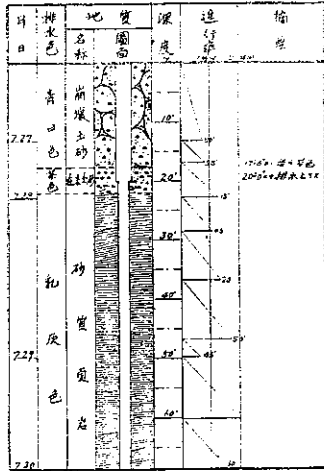
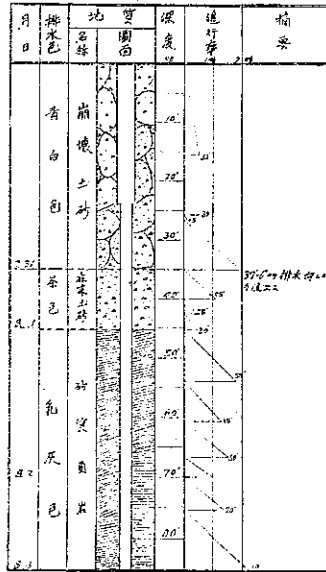
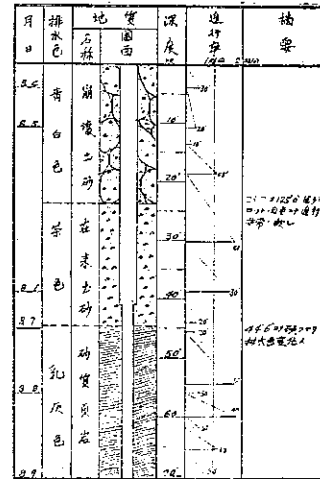
十日町線第一工區 3 哩 20 鎖附近試錐圖表

其後線路の位置を確定するために線路の北側に 5 箇所の金剛石試錐をなし崩壊土砂の深さを探つた處、在來の岩盤の位置は崩壊以前と同じであつて、此の崩壊が比較的淺きもので地層の滑動は僅かの厚さに止り大部分は以前よりの崩土推積層の崩壊である事を確め得た。

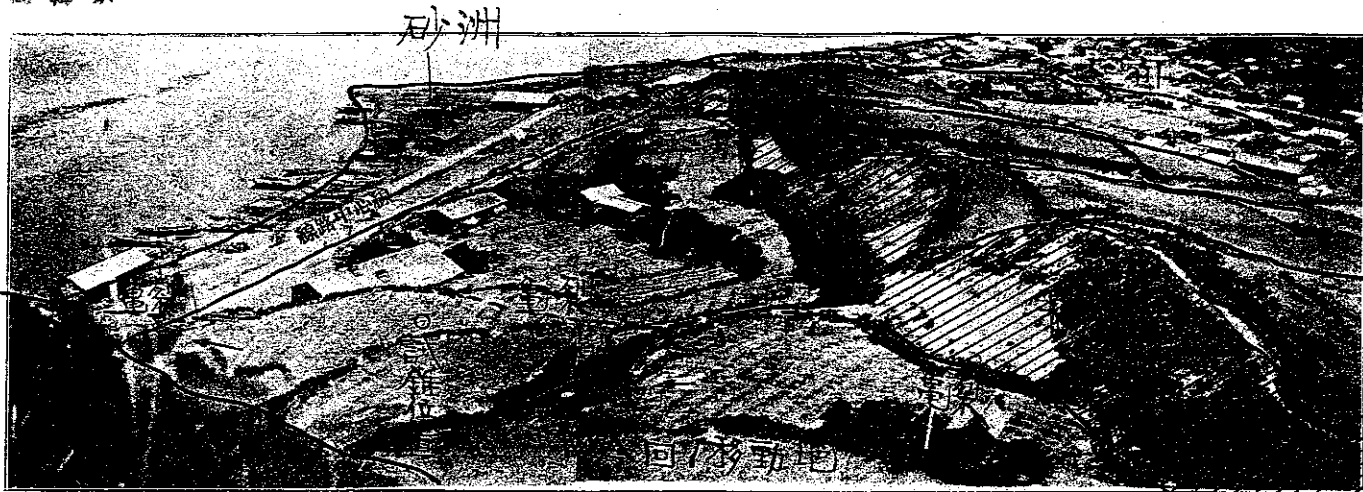
寫眞第一

き處へ其の傾斜の方向が恰も海岸の崖の斜面と一致せるため最初に一大崩壞をなしたものである、寫眞に於て其の遠望は此の附近全部が海成の段丘である事を示して居る、かゝる段丘の一部が海波に浸蝕され斜面急となりし場合、其の地層關係が其の急斜面を保つに最も適合せざる部分がつひに崩壞したものである、其後其の崩土が引續き匍行 (Creeping) の状態となつたもので、今尙其の運動を繼續しつつあるのである、そして今回の鐵道工事に際して其の崩土の比較的少量に残存した個所の一端を切り取つた結果、其の匍行を早め一時的に目に見ゆる移動をなしたものである、移動の状態は次の如くである。(寫眞参照)

北海道羽幌線留崩起點4哩35鎮附近崩壞地其の一

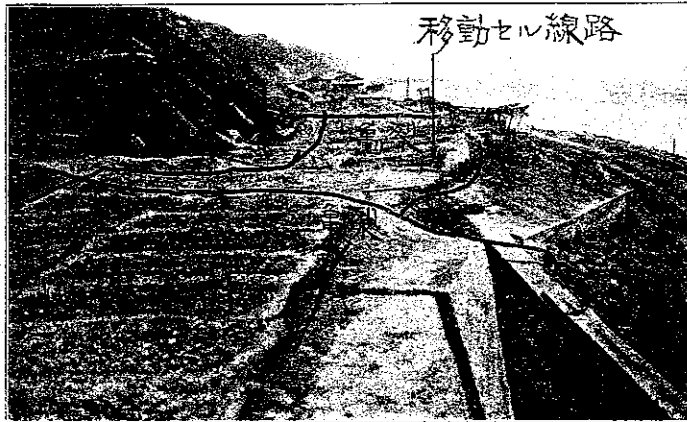
寫眞第二

留崩起點4哩34鎮龜裂

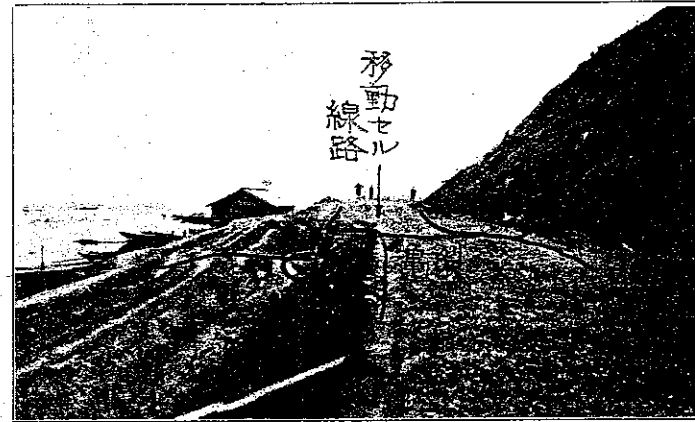
寫眞第三

4哩30鎮50筋の龜裂

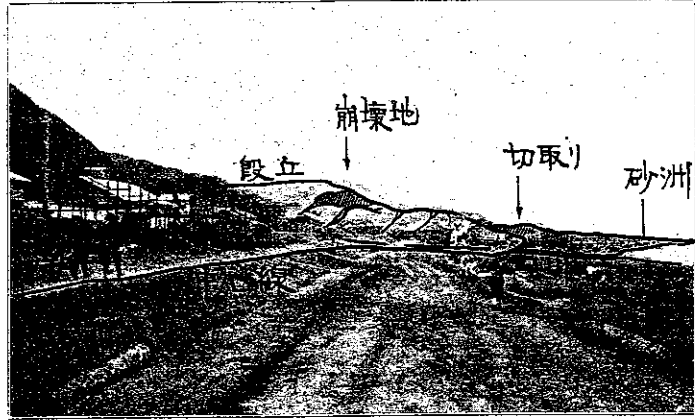
寫眞第五

此の崩壞地は圖面及び寫眞に示したる如く標式の大崩壞地である、海成段丘の一部が波浪の脚部浸蝕の結果、地層面を境として大崩壞をなしたものであつて、次の諸事實は之が大崩壞地である事を示して居る、即ち

北方より崩壊地遠望 北海道羽幌線

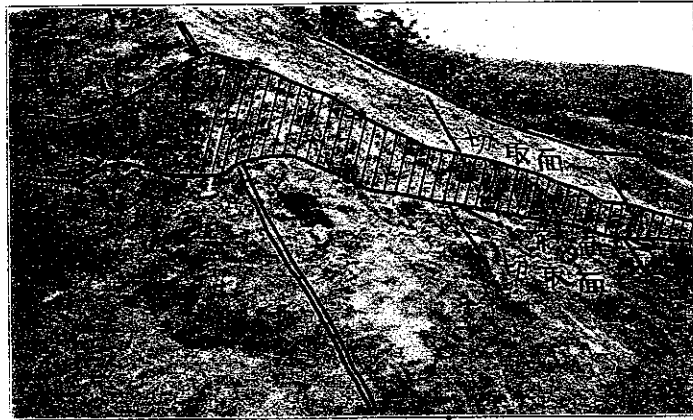
寫眞第七

切取後の崩壊の例 (其一)

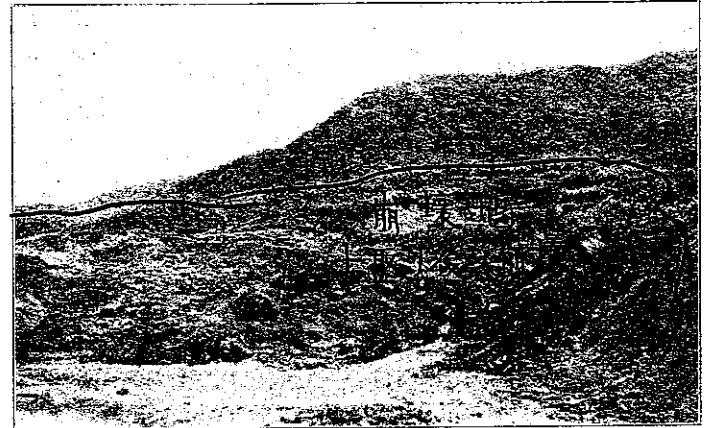
寫眞第八

(其二)
