土木會學誌 第十七卷第六號 昭和六年六月

軌條波狀磨耗の状況及び其の原因

會員 工學士 後藤 宇太郎

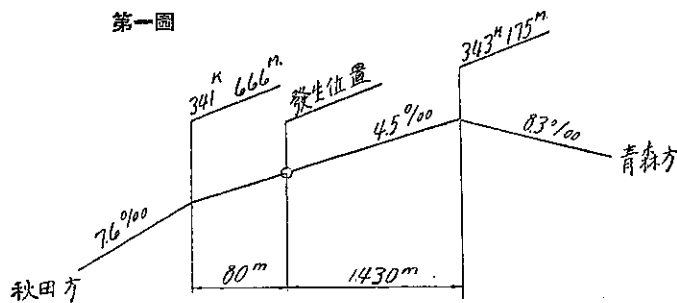
第一圖

- (イ) 直線綽路，切取箇所
- (ロ) 勾配 第一圖の如し

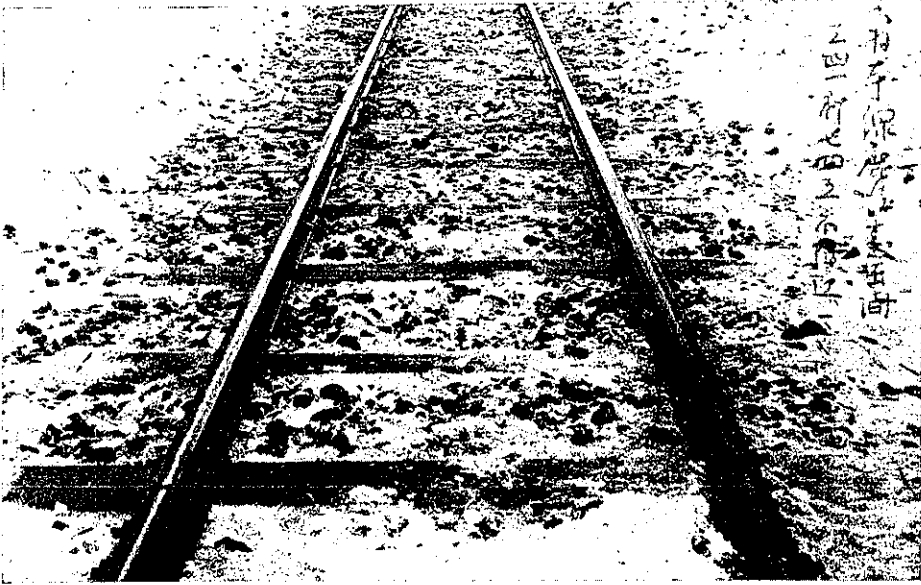
寫眞第一 軌條波狀磨耗の状況

(4) Corrugation の理論として述べられたところによれば corrugation は左右振動による車輪の輪轉面の摩擦により発生するものにして、其の峯の pitch は gearing 一回毎の車輪の軌條面通過距離であるとなすも、蒸気機關車によりて牽引される列車の運行する鐵道線路に於ても同様の rail corrugation を起せる箇所ありて 1 米につき 28~30 の峯を有し、其の pitch は 0.118~0.110 呎なり (寫眞参照)。gear wheel を有せざる車輛によりても略類似の現象を呈するを以て、左右振動のみによりて corrugation を理論付けるはどうかと思はる。

— 軌條頭部の中心線より軌間内の方に楕圓形波状磨耗を呈し 1 米につき
28~30 個の波状を認む。θ=60~65°。

奥羽本線鹿渡森岳間 341.745 軒附近
