清水港

清水港に於ける震害状況報告

會員工學士 嶋野貞三*

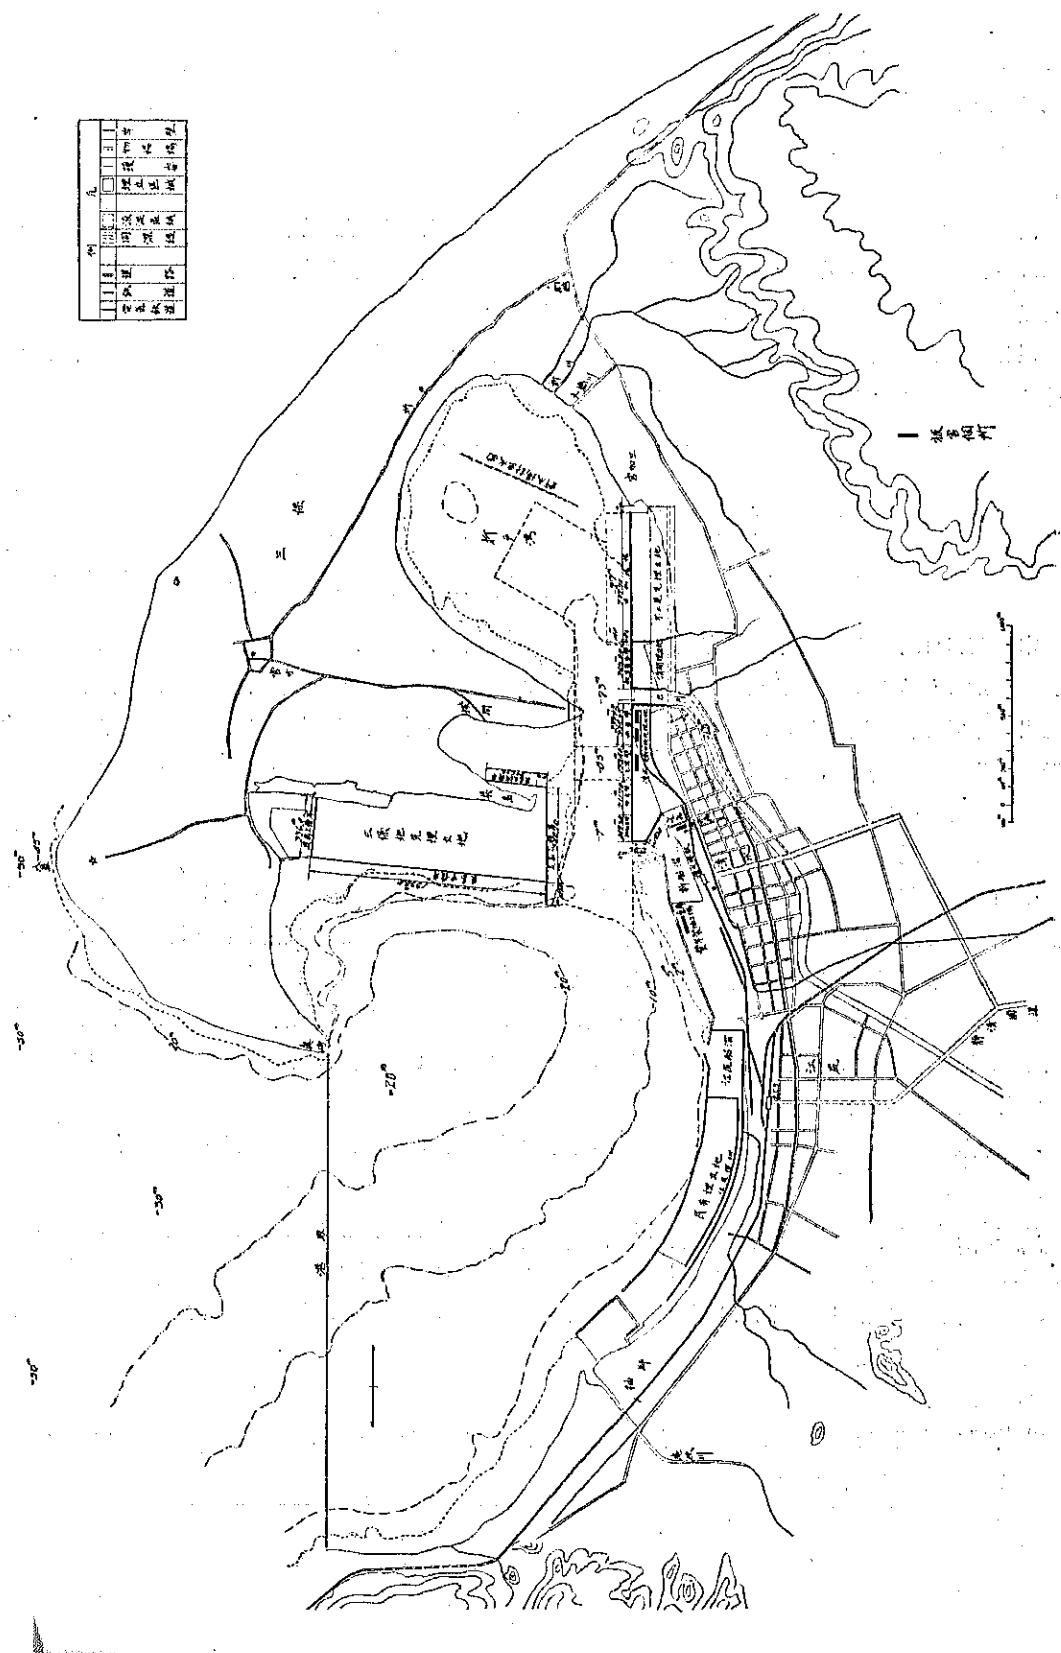
清水港震害箇所平面圖

イ 丙岸壁(水深7.8m) 今回の震害最も甚だしき箇所にして、延長225m、(長14m、巾7m、高8.7mの函塊16個を使用す)の内南部141m間は2.65~5.9m、北部の84m間は0.9~1.22m前方に滑出傾倒し、函塊間に最大0.9mの間隙を生じ、全長に亘り0.275~0.778m沈下し、背後の土地は陥没せり。

ニ 追加岸壁(水深10.6m) 延長149m甲岸壁と同様の函塊14個を使用す。甲岸壁に接続する部分は函塊3個を横跡とし他端は継続に施工せるものにして最大0.8m餘前方に移動し、又背後の埋立地は0.5~1m沈下す。

ホ 鐵道岸壁(水深7.8m) 延長265m(長14m、巾7m、高8.7m函塊20個を使用す)は中央に於て1.2m、兩端に於て0.3~0.6mの滑出傾倒を生ぜり。
