静岡地方震害報告

会員工學士 西 義一^{*}
会員工學士 鮎 島 茂^{**}

I. 概況

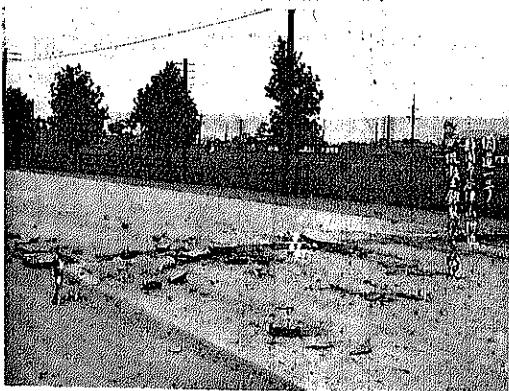
(1) 國道一號 静岡市曲金に 2 箇所及び有度村草雞に 1 箇所コンクリート鋪装缺壊せり。即ち横斷目地に於て壓縮を受けたる結果、目地の部分は 30~45 mm 押上げられたると共に目地を中心とし兩側各 1 m 個の部分缺壊せり。又缺壊せる部分の兩側には縦横の龜裂を見らる (第 1 圖参照)。

第 1 圖 コンクリート鋪装の被害
(静岡市谷津山附近國道 1 號)

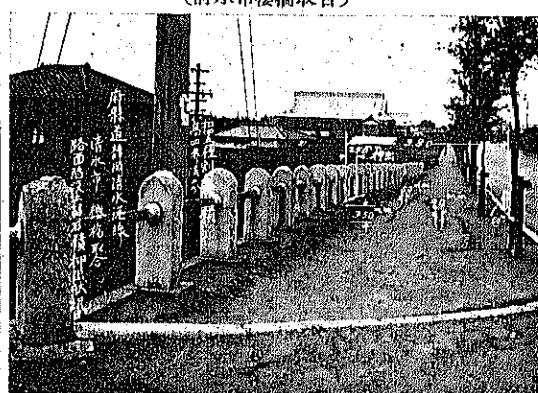
第 2 圖 路面陥没土留石積押出狀況
(清水市櫻橋取合)

(2) 静岡・清水港線 清水市内櫻橋橋臺並に取合道損傷せり。本橋は跨線橋にして橋體には被害認められざるも、橋臺及び袖壁龜裂を生じたる他、取合盛土は蹴込に於て約 20 cm 沈下せり。又歩道路面約 35 cm の沈下を生じたると共に、土留石積を約 25 cm 押出し、爲めに石積は延長 50 m に涉り孕みを生じ危険に瀕せり (第 2 圖参照)。尙歩車道地下水溝は處々に壓縮破壊を生じたり。此の他羽衣橋は橋臺袖壁に僅少の被害を見らるる他、宮加三地内埋立地に於ける路線の一部陥没を生じたる箇所認めらる。

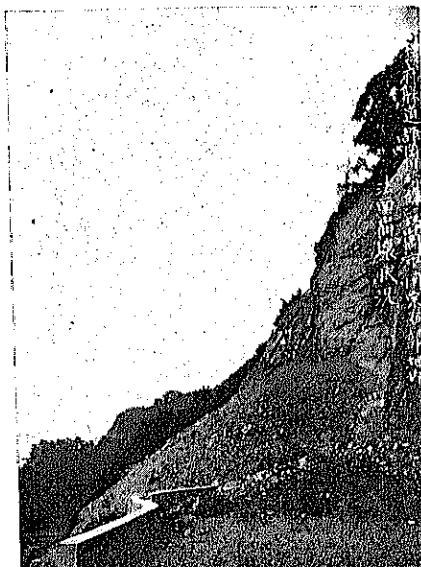
- (3) 静岡・久能線 静岡市高松地内に於ては路面 100 餘 m に涉り、幅 15 cm 内外の鉄裂又は陥没を生ぜるもの數箇所を算す、又土留擁壁の押出されたるもの見らるるも轉倒に至らず。
- (4) 千代田・久能線 静岡市宮川大谷地内に於て路面の鉄裂陥没を生じたる箇所を見らる。
- (5) 静岡・川崎線 静岡市石部地内及び志太郡東益津村地内に於て山腹諸處に崩壊し、駆止め土留壁を破壊し路面を埋没せるもの數箇所を算す(第 3 圖参照)。
- (6) 安倍川橋 國道 1 號静岡市内安倍川橋は橋臺及び袖壁鉄裂を生じ、橋體は東北東に向ひて各徑間共 20 mm 内外の變位を來せり。

第 3 圖 法面崩壊状況
(静岡市用宗石部地内)

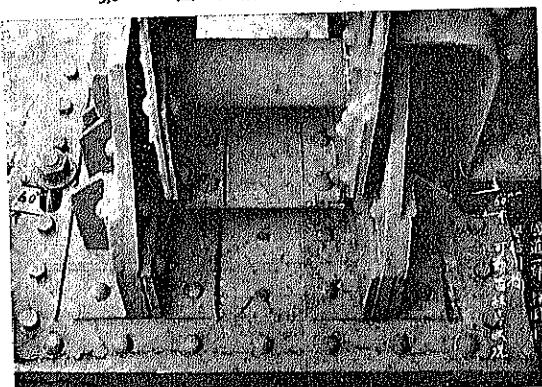
第 5 圖 安倍川橋可動沓被災状況

此の爲左岸に於ては蹴込を押出したるのみならず、地盤及び高欄を破壊せり。又承沓の固定端ボルトは何れも東北に向ひて屈曲せる他、上下動に因りて伸張を受けたる様を示せり。尚燈柱は折損轉落せるものを數へらる(第 4, 5, 6 圖参照)。

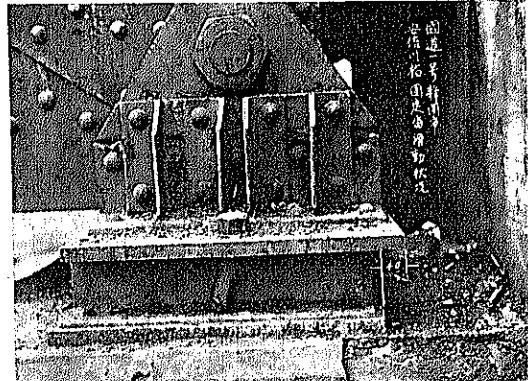
第 4 圖 安倍川橋固定沓滑動状況

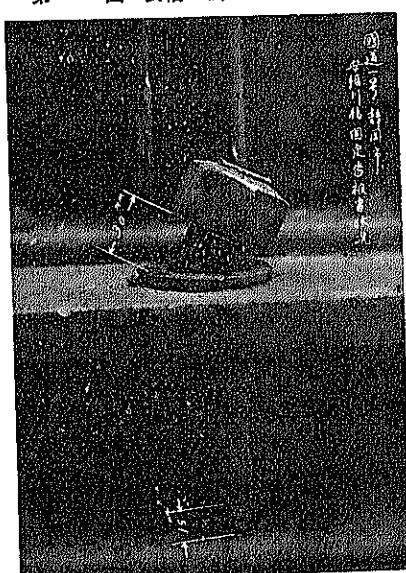
第 6 圖 安倍川橋固定沓被災状況

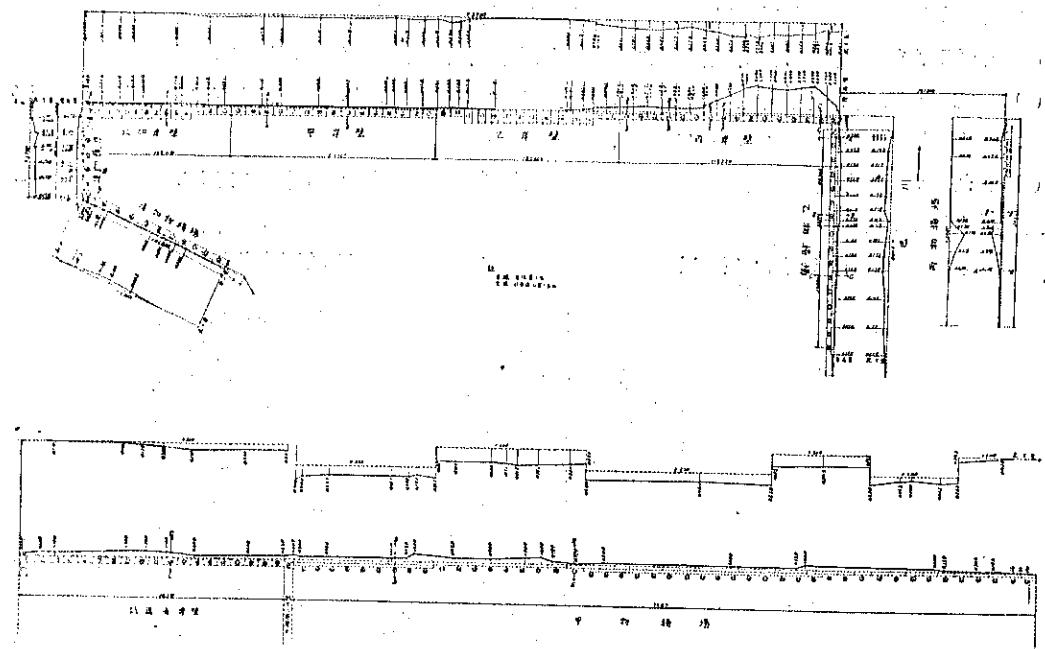
第 7 圖 清水港岸壁, 護岸, 物揚場, 滑出及沈降箇

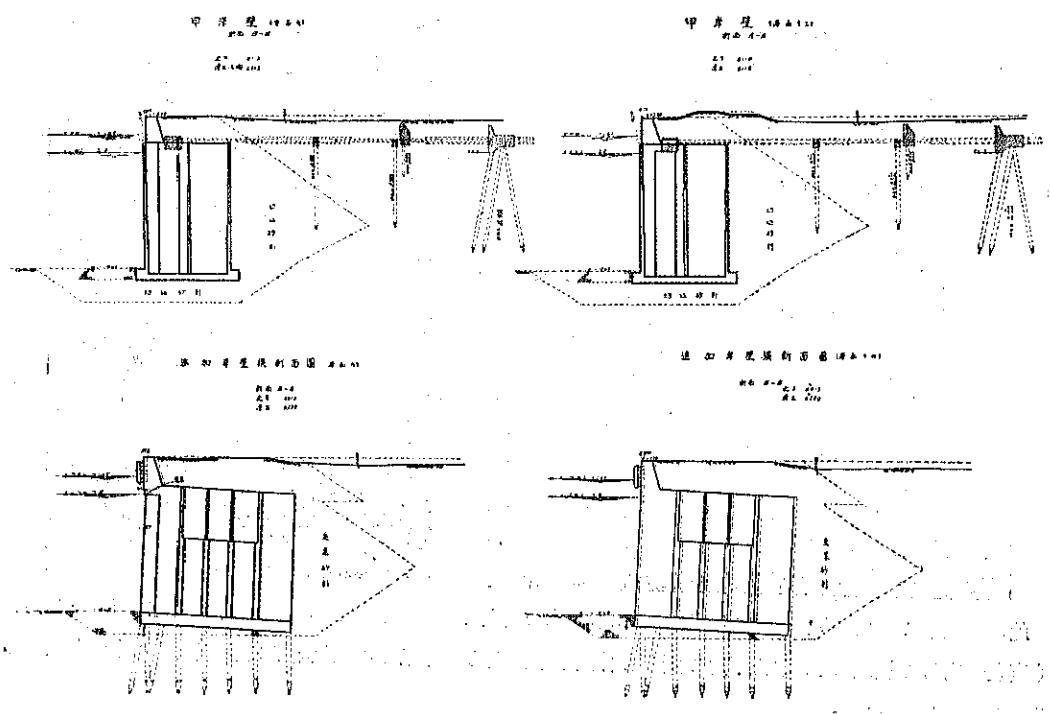
第 8 圖 甲岸壁及追加岸壁滑出及沈降斷面圖

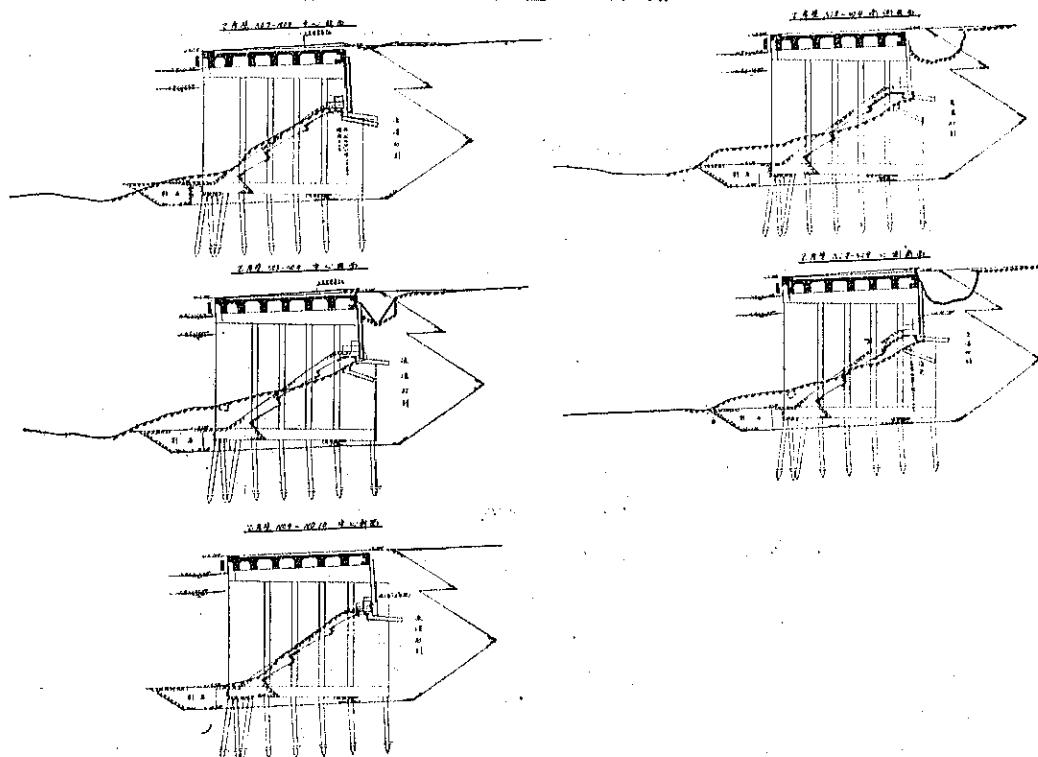
第9圖 乙岸壁被害断面圖

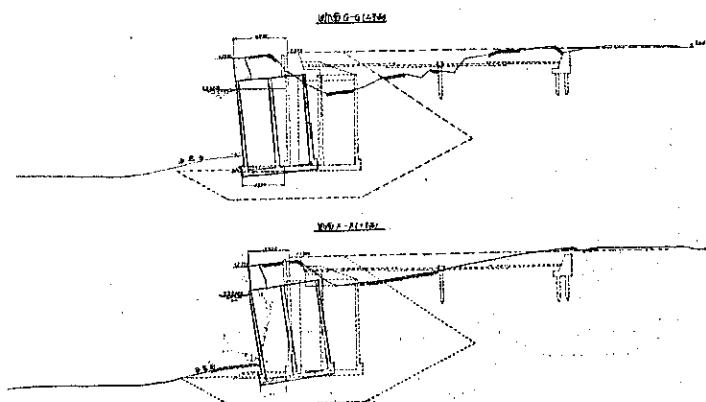
第10圖 丙岸壁滑出及沈降断面圖(1)

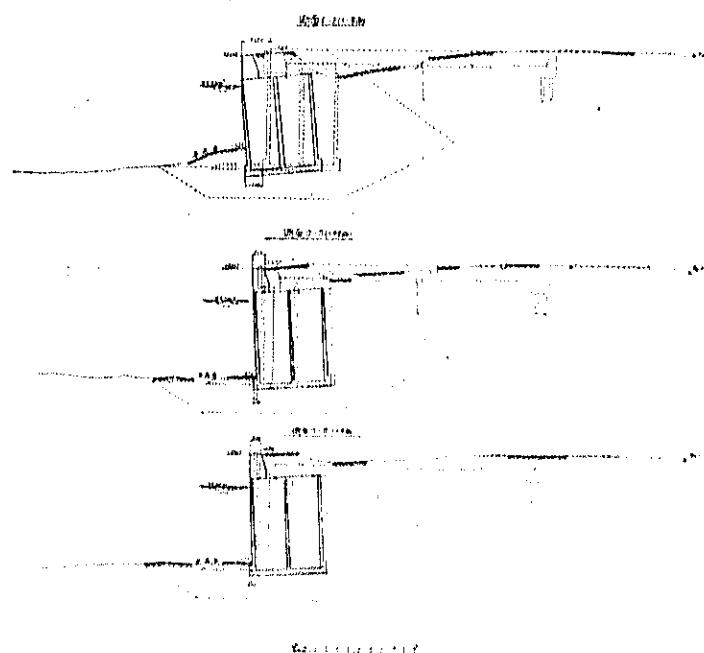
第 10 圖 丙岸壁滑出及沈降斷面圖(2)

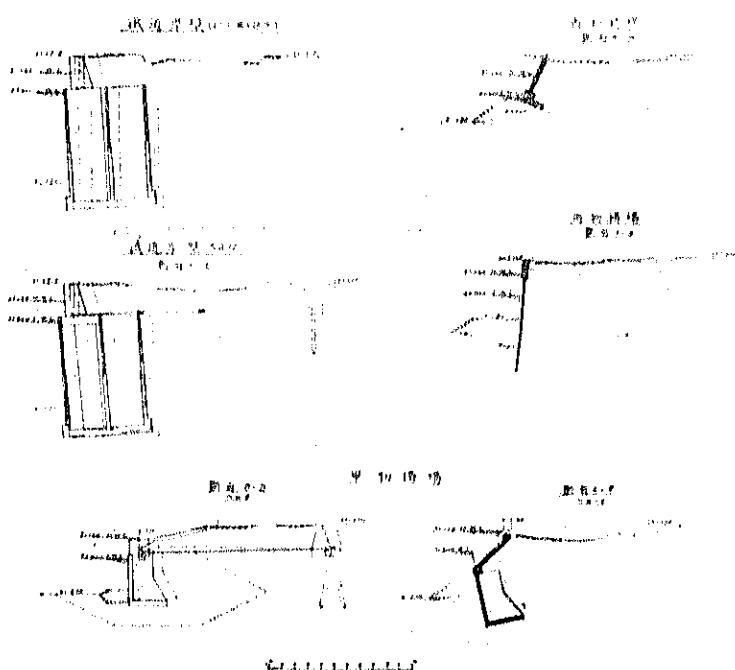
第 11 圖 鐵道岸壁, 甲物揚場, 丙物揚場滑出及沈降斷面圖

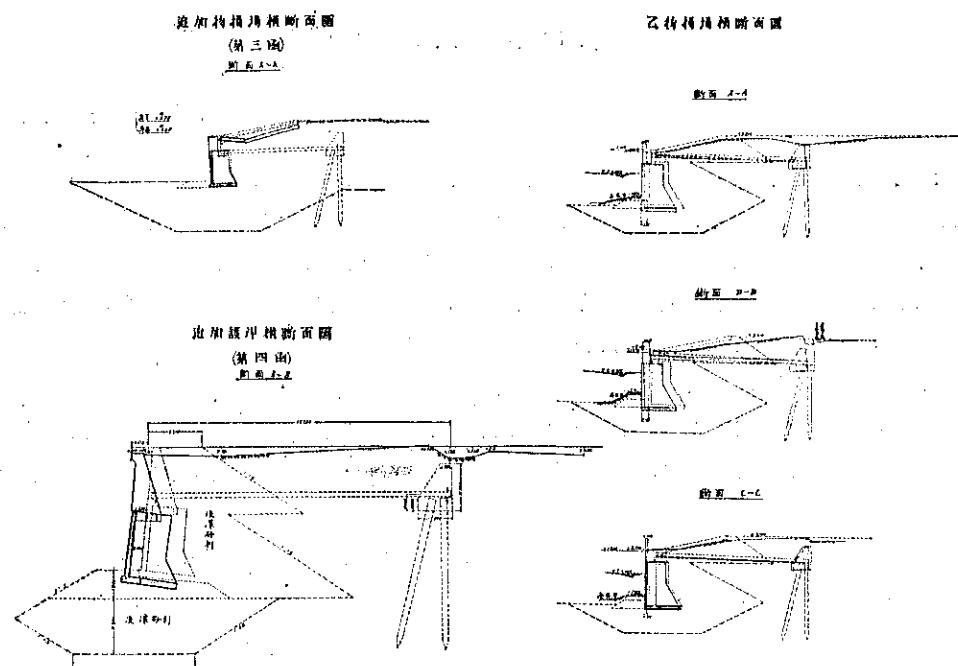
第 12 圖 乙物揚場、追加物揚場、追加護岸滑出及沈降断面圖

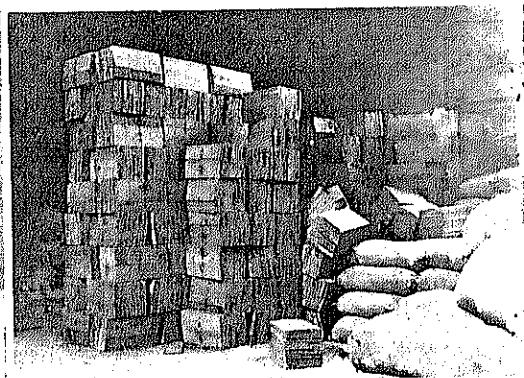
第 14 圖 2 號上屋に於ける箱板の倒壊

1 東幅 34cm, 高 32.5cm, 長 58.5cm
横揚高 2.67m, 倒壊方向東
