小樽港々内水陸連絡設備の風浪による被害状況

會員 工学士 岡田 信 次*

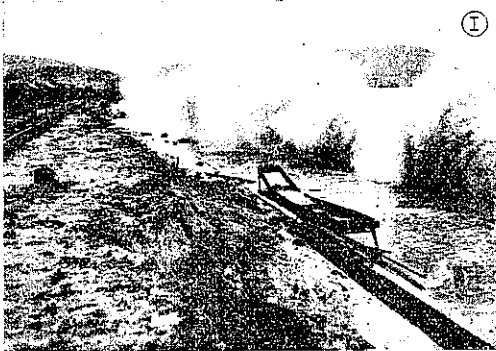
図3 怒濤線路盛土を襲ひ缺潰流失せしむ

(昭和10年11月12日撮影)

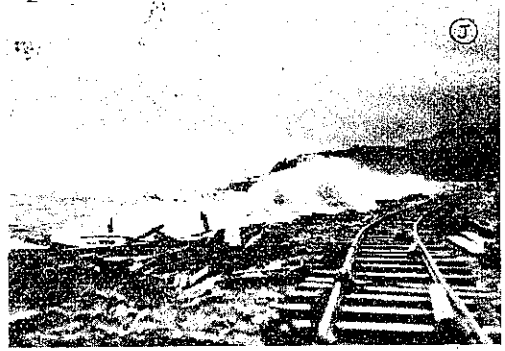
図4 岸壁に襲來せる怒濤

(昭和10年11月13日撮影)

り。その中鉄道省水陸連絡設備に與へたる被害箇所の主なるものは 図-4,6 の如く小樽築港驛前方既成工事のコンクリート塊積岸壁を移動又は破壊し、之れに続く鉄矢板岸壁裏埋立土砂及貯木場線路及棧橋盈車線々路盛土を流失し、其他張コンクリート波止壁の一部及西部貯炭場岸壁附屬防舷材等を破壊せり。

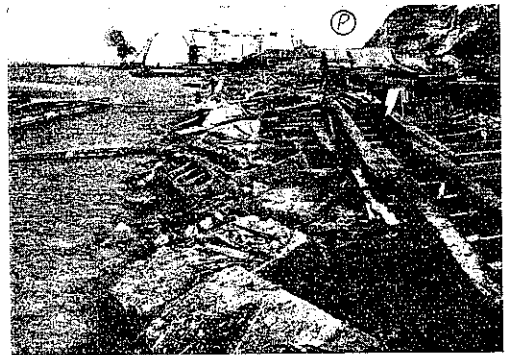
図5 小樽築港驛前大藏省より管理換地護岸被害状況

(昭和10年11月19日撮影)
