由比興津間洞隧道変状に關する調査

鐵道省工務局保線課

1. 緒 言

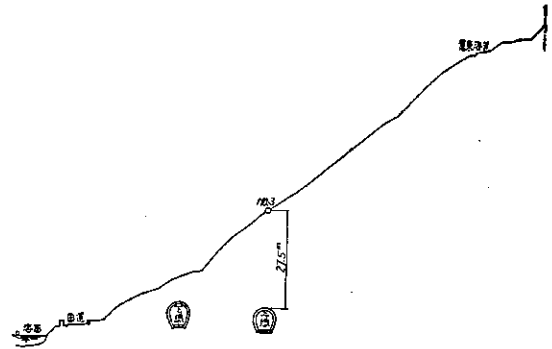
図-5. 隧道横断面図

隧道横断面は図-5 の通りで地表面の傾斜は大体 40°~45°である。変状箇所は隧道天端より地表までの土被りの深さは最大 30 m 以下であつて、最も浅い所では僅に 2.5 m に過ぎない。

へ. 地表面の傾斜 圖-5 横断面図に見る通り隧道上部の地表面は約 45° の傾斜を以て海側に傾いて居るためクロームの所謂崩壊面と地表面との間に挟まれた楔形土塊の重量は隧道の左右に於て大なる差があつて、従つて疊築に加はる地圧の分布は非對稱となり偏圧を生ずるのである (圖-9 参照)。

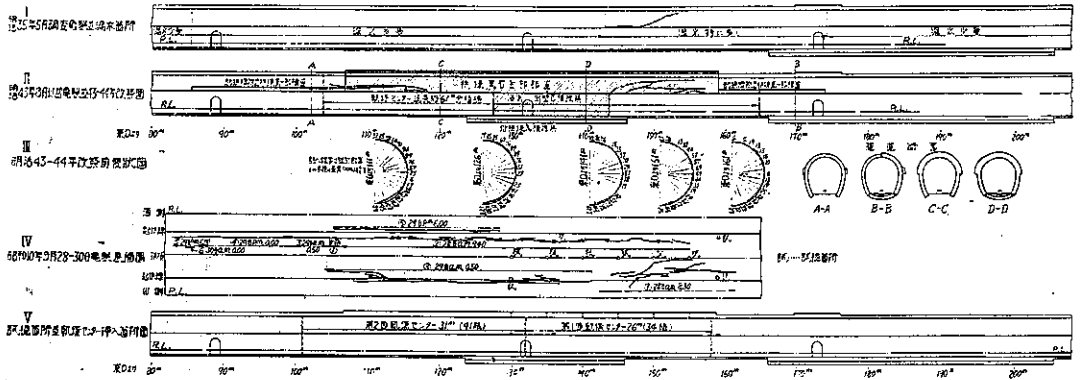
ロ. 明治 35 年 5 月調査変状記録 明治 35 年 5 月変状調査として記録に存するところによれば當時既に図-6 I の如く隧道一部に龜裂を生じてゐたものであるが、明治 43 年迄に別段修理工事を施行した模様はない。

龜裂狀況: 43 年の龜裂は圖-6 II に示す様に今回の龜裂箇所と略同一箇所が生じて居る。又隧道断面の變形状態は圖-6 の如く實測した線と變形前の設計断面との比較から想像すると, 山側からの偏圧を受けて變形した傾向が窺はれる。

其の後漸次龜裂箇所及延長を増し、右側々壁の孕み出しは最大 50 mm に及び 30 日午前 0 時まで龜裂の進行をみた。変状の進行状態は図-6 IV 龜裂展開図に示した通りである。

チ. 仰拱 圖-6 に示す通り洞隧道は東口より 166 m より以西 206 m 迄 40 m 間は建設當初より仰拱あり、其の後明治 43 年改築の際東口より 124 m より 146 m 迄 22 m の間に仰拱を増築した。

今回の変状は仰拱のある部分は程度が輕微で仰拱なき部分即ち 124 m 以東と 146 m 以西 166 m 迄の間に顯著なる龜裂を生じ特に後者の區間に於てはアーチに著しい龜裂喰違が發生したばかりでなく側壁石積工が孕出した様な次第である。本隧道の如く土質不良で而かも偏圧を受ける場合仰拱の施設のないことは重大な缺點であつて之亦変状發生の原因の一に數へることが出来る。

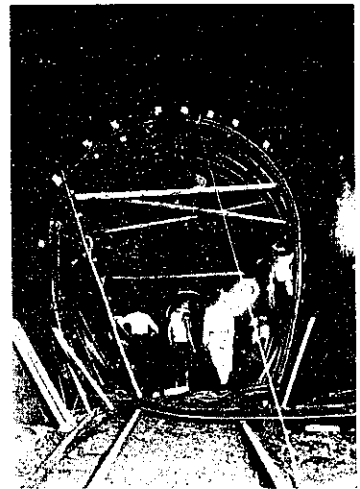
図-7. 東海道本線驛由比興津間
162 km 160 m 附近上線隧
道内変状箇所應急補強レ
ールセンター建込状況

静岡保線事務所は 28 日午後 0 時 30 分第 702 列車より現場 30 km/h の徐行運転を執つたが逐次龜裂進行し危険と認めたのでレールセンター挿入の準備に着手し 30 日午前 7 時 50 分 704 列車より 852 列車まで興津由比間單線運転を行つて第 1 回軌條センター 34 組を変状最も著しい區間 26 m 間に間隔約 0.8 m 毎に挿入した。尙之に伴つて建築限界を縮小した爲、10 月 1 日 952 列車から時速 20 km の徐行運転とした。尙引続き軌條センターの製作をなし第 2 回 41 組は 10 月 6, 7, 8 日 3 日間晝間のみ單線運転を行つて之を挿入し 8 日第 710 列車から複線運転に復歸したのである。

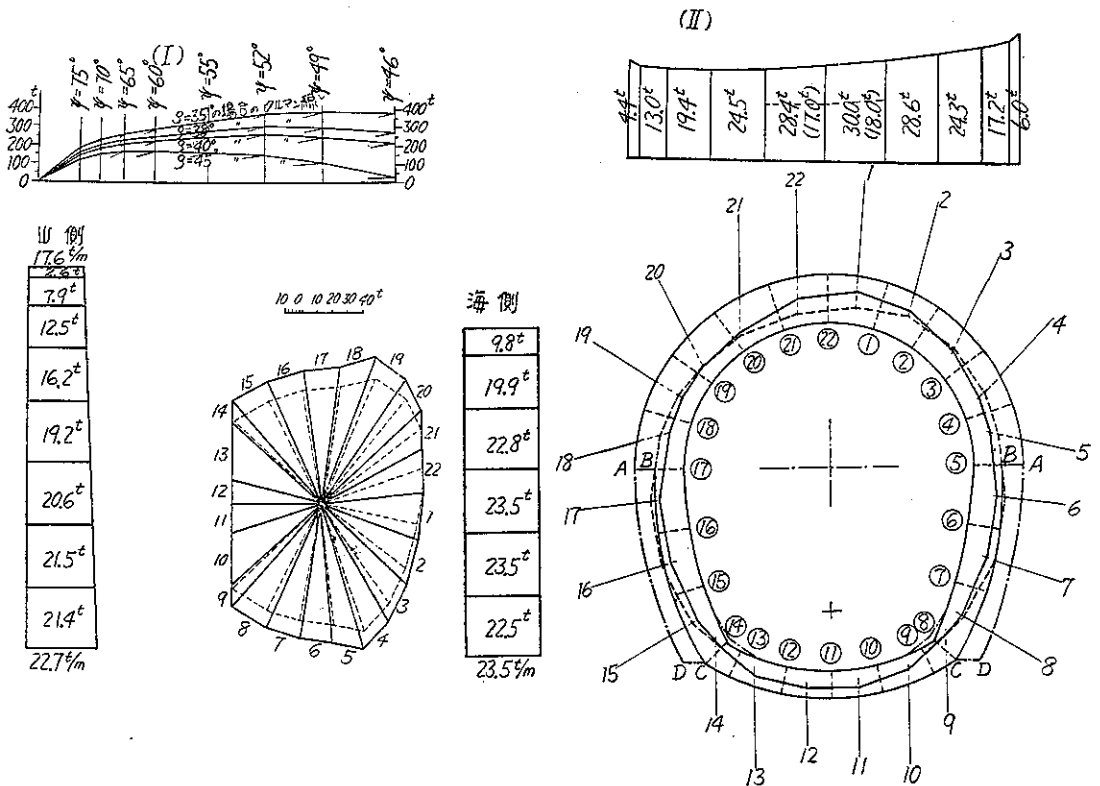
圖-11. 仰拱ある場合の力

A. 仰拱ある場合 拱頂背部の裏込めが完全で上部土覆りの重量を全部能土圧として計算することが出来る様な理想的の場合に付て壘築に作用する外力を計算すれば図-11 の如くて、此の場合の圧力線は實線の位置を占める。応力計算の結果を示せば 表-3 の如くである。

壘築は応張力に抵抗出来ないものとするれば此の場合断面 5~8 及び 15~18 の間に於て龜裂を生ずる。然しながら側壁の厚さを拱厚と同一に増し B~C の代りに A~D の断面となすならば、圧力線は断面の中央 1/3 に入り力学的に安全なものとなる。

次に拱頂背部の裏込めが不完全な場合を考へて 1 及び 23 の荷重を 40% 減じ夫々 18t 及び 17t とし其の他は前記の場合と同一にとるときは圧力線は図-11 中の點線の位置に來り、前者に比し圧力線は一層中央を離れ応力の値も表-4 の如く増加するから龜裂の發生の傾向は益々甚しくなることが知られる。

1. 裏込を充分にすること 図-11 に示した様に、拱頂部分の裏込不十分の時は山側からの能土圧に對して拱頂に於て負土圧を發揮せぬ事となり、側壁内面に張力による龜裂を生ずる原因となる。

2. 隧道断面の変更 仰拱なき部分に仰拱を設けることは絶対に必要である。且つ仰拱ある場合も図-11 鎖線の如く隧道断面を改築する必要がある。

改築後の応力を計算すれば表-5 に示す如く許容応力の範囲内に收まつて安全である。

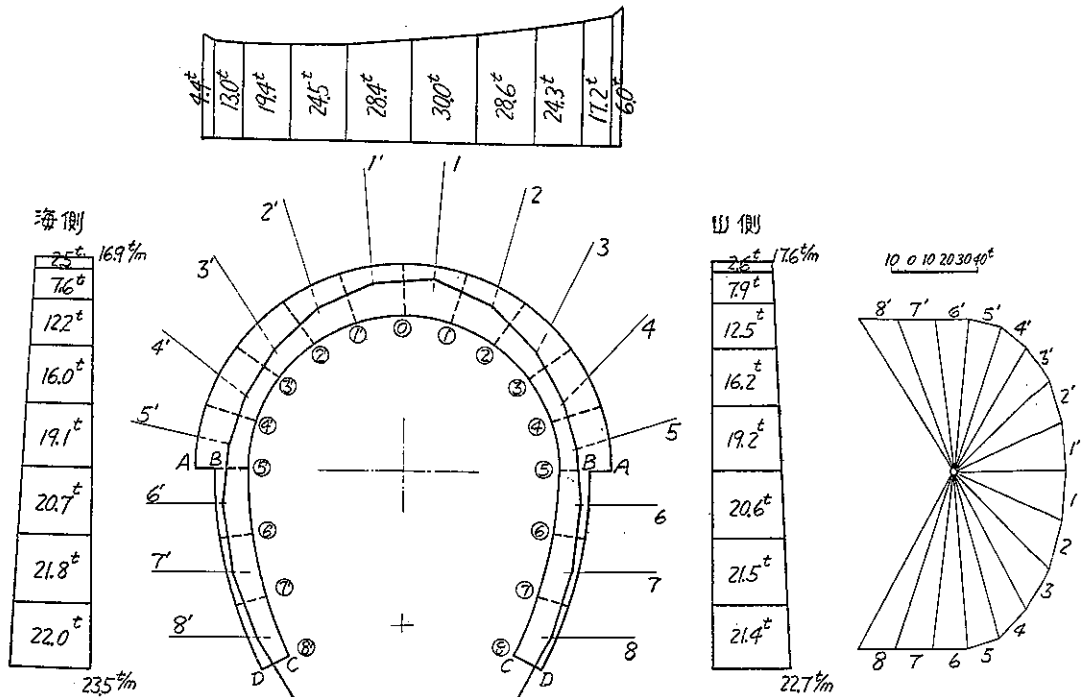
図-12. 仰拱なき場合の力

B. 仰拱なき場合 図-12 は仰拱なき場合拱頂背部の裏込め完全なものとして圧力線を入れたのであるが、此の場合 6, 7, 及び 6', 7' の断面に應張力を生じて龜裂の虞れがある。

加之側壁下部の反力は 8 及び 8' に於て夫々 1m² 當り 248t 及び 223t に達する、此の附近の地盤として支

持力は精々 1 m² 當り 20~60 t 程度であるから、隧道は全体として沈下を起すこととなり、到底安定を維持することは出来ない。従て此の地盤として仰拱は絶対的に必要である。

現場の状態より推察するに反力は図-12 の C~D 面よりも寧ろ A~B 面が其の大部を負担して居るものと考えられるのであるが、若し A~B 面に変移があれば拱は変状を來さざるを得ない實情である。
