昭和 10 年

# 震 害 調 查 報 告

土 木 学 會

# 昭和 10 年臺灣中部地方震害調査報告

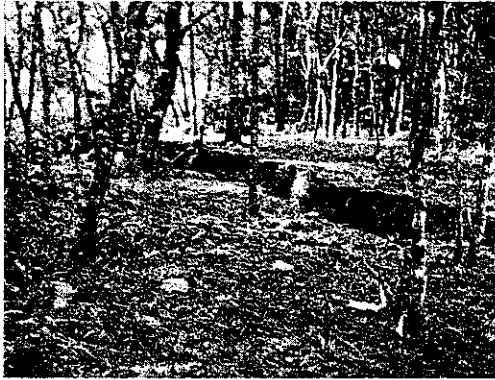
図-6. 蝶番式断層の一部 (新竹州大湖郡大湖庄苑麻園)

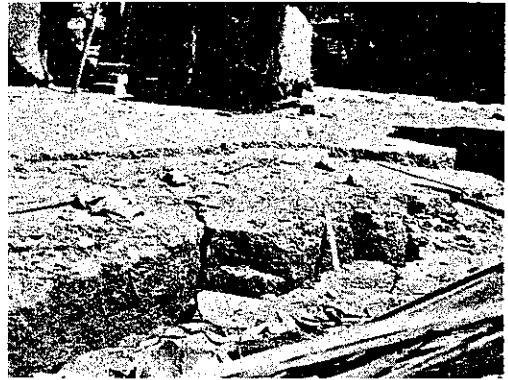
図-7. 臺中州東勢郡東勢街石壁坑の地割れ

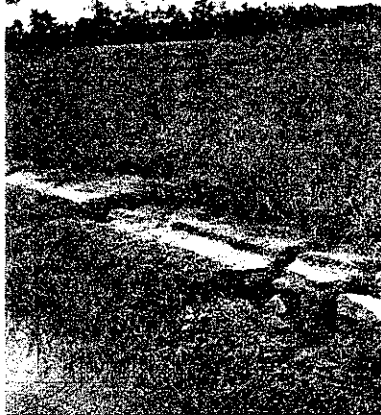
図-8. 断層に依る水田の陥没 (臺中州豐原郡内埔庄舊社)

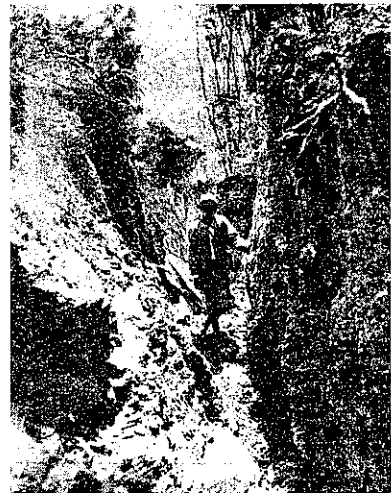
図-9. 臺中州東勢郡東勢街石壁坑の陥没

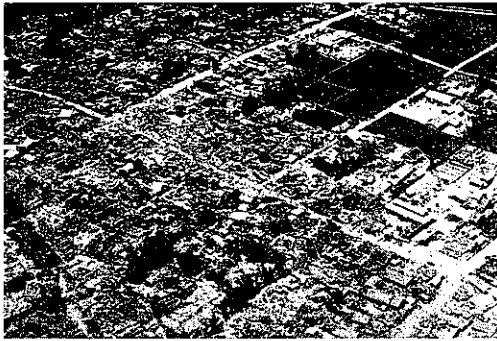
図-10. 臺中州豊原郡屯子脚の被害 (被害甚大)

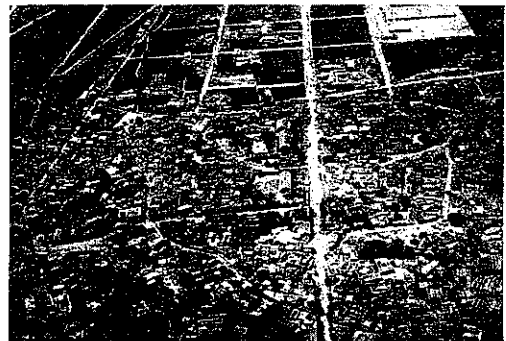
図-11. 臺中州大甲郡清水街の被害 (被害中)

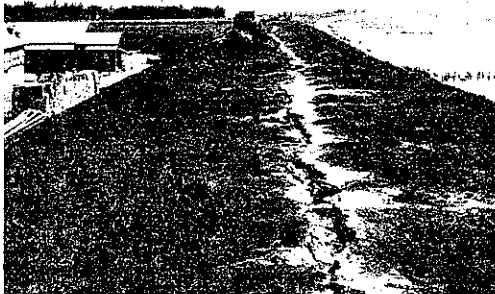
河川に就ては、烏溪筋龍井庄地内汴子頭堤防の龜裂最も甚しく、天端に 1 條、表法に 2 條各延長約 300m、裏

圖-12. 堤防の龜裂 (臺中州大甲郡龍井庄汴子頭)

法に 1 條延長約 200 m に及び。龜裂の最大幅約 15cm にして深さ約 5m と推定せらる。其の他後龍溪、大安溪等に數箇所、石積の弛緩等生ぜしも災害額輕微なり。

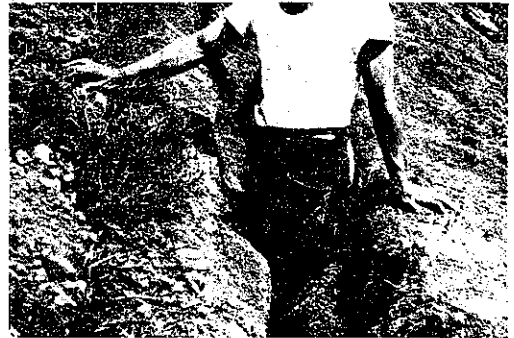
圖-13. 堤防法面の大龜裂 (同左)

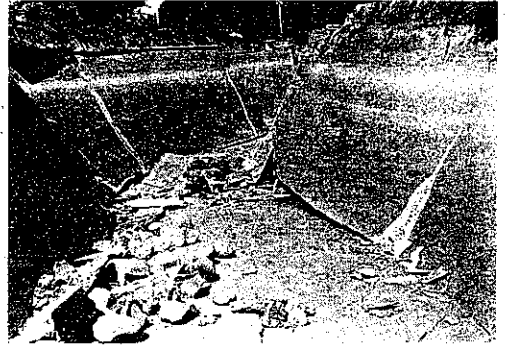
図-16. 圳路の破壊状況 (同上)

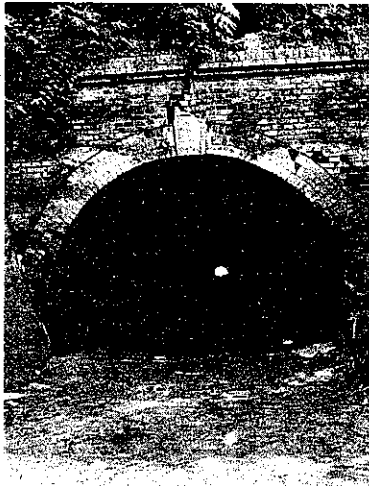
図-19. 第3號隧道震害龜裂

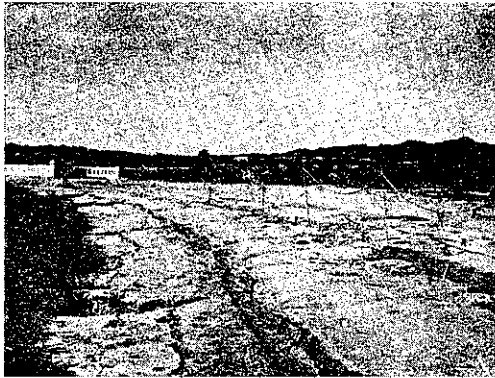
圖-21. 縦貫道路の龜裂 (新竹州竹南部後龍庄)

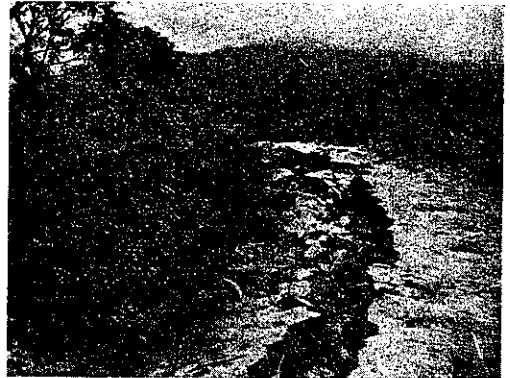
圖-22. 街庄道道路龜裂 (新竹州苗栗郡銅鑼庄)

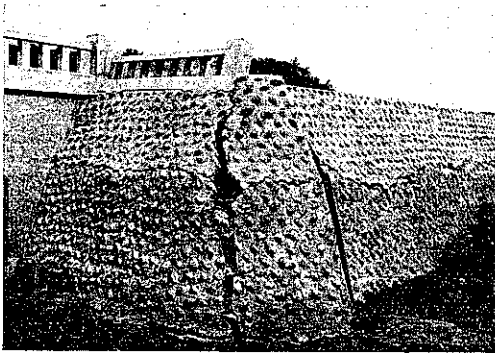
圖-23. 潭內橋袖土石積龜裂 (新竹州竹南部造橋庄潭內)

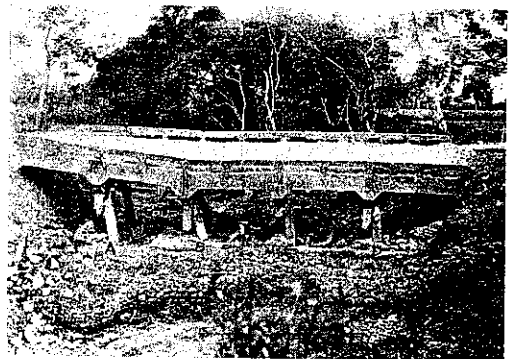
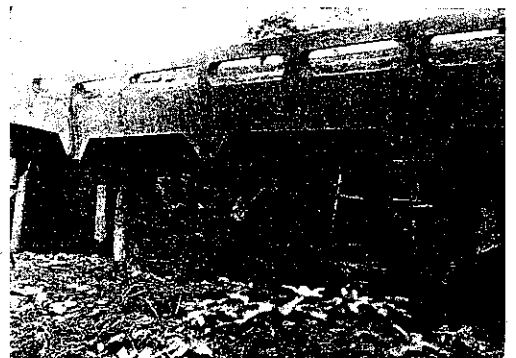
圖-24. 金剛橋の被害 (臺中州臺原郡內埔庄)

圖-25. 金剛橋の被害詳細圖

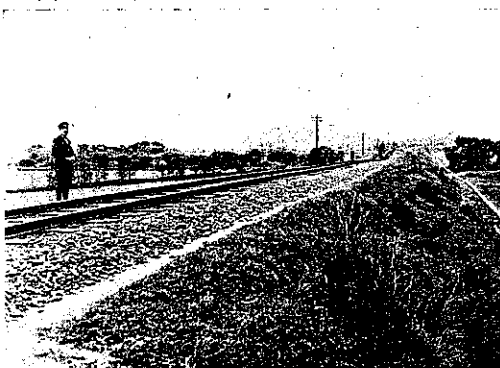
竹南・淡文湖間(起點 129 km 附近)：延長 700 m に亘り、1 m 陥没、路盤各所に幅 25 cm の龜裂を生じ、線路は波狀に沈下屈曲せり。盛土の陥没は 1 800 m<sup>2</sup> に及びたり。

圖-26. 築堤の隆起及び陥没 (竹南・淡文湖間)

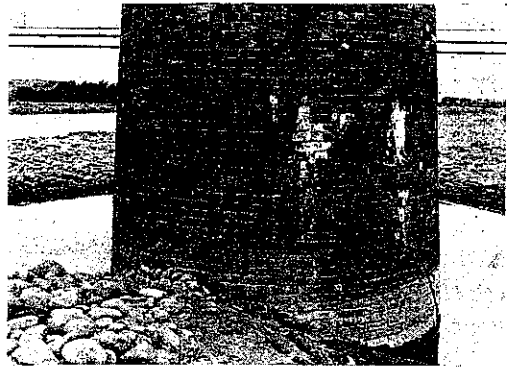
軀体煉瓦積の橋脚 5 基は何れも桁坐面より 4.75~6.60 m の箇所に全周に亘りて水平龜裂を生じ，内 2 基は殊に被害甚大なりし所，數次の餘震殊に 7 月 17 日の激震のため橋脚の横龜裂箇所は切断，撓動し尙縱龜裂は，幅 10 cm 以上に及び圧挫さるゝに至れり。上都床石附近は橋脚 1 基を除き何れも床石移動或は定着錐切断せられたり。

被害の原因は桁及び橋脚の自重大なるため，水平震動により切断せられ或は龜裂を生じたるものと思はる。災害の対策としては，応急工事の上，井筒以上を鉄筋コンクリート造に改造，或は鉄筋コンクリートを以て補強の豫定なり。

圖-28. 後龍溪橋梁橋脚の龜裂

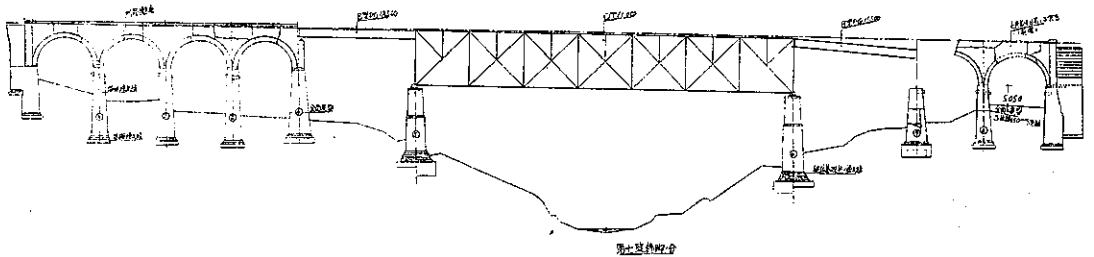
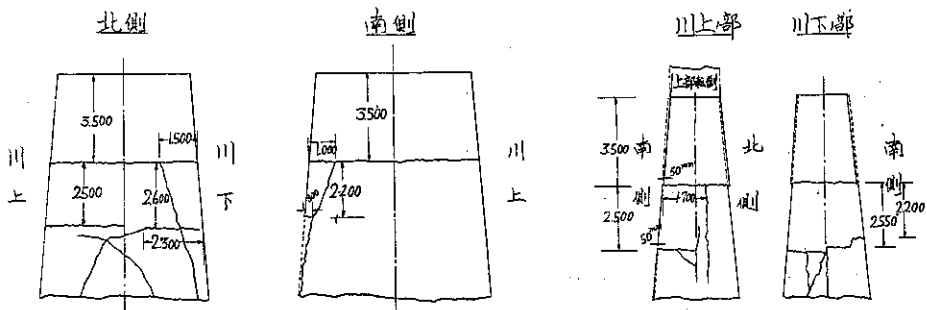
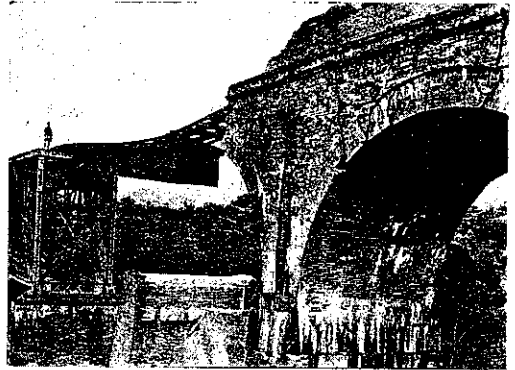
圖-29. 魚藤坪溪橋梁各橋脚震害龜裂圖

第 7 號橋脚の龜裂

橋臺には被害なく、橋脚は 8 基中 3 基は地面上附近にて何れも切断摺動せり。内 1 基は軀体上部切断顛倒するに至りたるため、鉸桁の一端は辛うじて、軌條によりて中空に支へられたり。煉瓦積拱は何れも線路直角に幅 5 cm 以上の大龜裂數條及び小龜裂多數發生し、遂に拱 1 連の墜落を見るに至れり (圖-29 参照)。

上部構造の被害大なりしは煉瓦積工が地震動により圧力線の偏倚を表したる爲と考へらる。對策としては、何れも經年久しく、且活荷重の増加せる今日、早晚改良の必要を認めらるゝを以て、鉄筋コンクリート橋に架換の豫定なり。

圖-30. 魚藤坪溪橋梁の被害

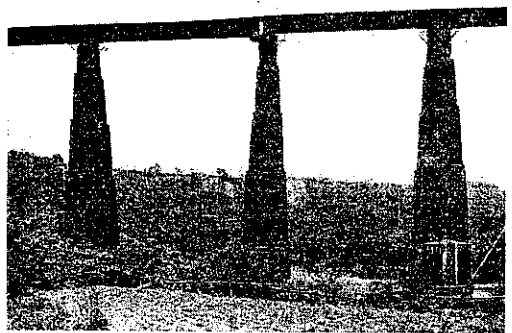
地盤は砂岩層露出し良好なり。橋臺及び橋脚 1 基には被害なし。橋脚の被害は縱横に數條の龜裂を生じ、床石部圧挫破損せるもの、桁座面より 15.6 m の箇所にて切断され、4.0 m の箇所にて切断の上 38 cm 摺動せるもの、及び桁座面より 15.1 m の箇所にて切断され、且桁座面にて上流側に 65 cm、北岸側に 75 cm 夫々傾斜せるもの夫々 1 基、軀体上部に龜裂を生じ、桁座面に於て上流側に 10~20 cm 傾斜せるもの 3 基なり。

橋脚の切断せられたるは、桁及び橋脚の自重大なる爲、水平地震力によるものなり。傾斜せるものは地震時に於ける圧力の増加に對して、地盤の支持力の不足せる爲ならん。本橋脚の耐震強度は故大森博士の計算によれば、基礎天端に於て 1.492 mm、第 2, 3 段目に於て夫々 1.940 mm、3.438 mm の水平加速度に耐へ得るものなり。對策としては、上部構造を軽くし脚高を可及的に低くする目的にて、徑間 40 m の上路構桁 4 連及び 16 m 鉸桁 1 連を以て改築の豫定なり。尙橋脚は中空の鉄筋コンクリート脚を在來脚の間に新設し、在來脚の撤去費を節約せんとす。

圖-31. 内社川橋梁の被害

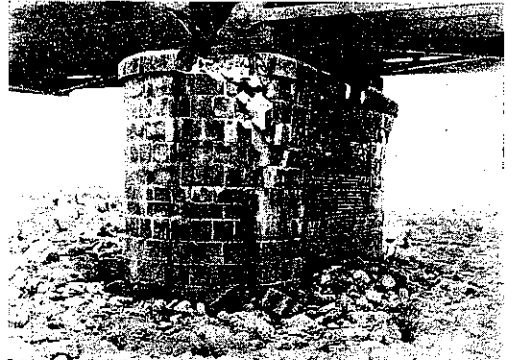
橋脚 3 基は何れも地上面附近全周に亘りて龜裂を生ず。その他上下流側床石下部破損し且全周に亘りて龜裂を生じたるもの 1 基、桁座面笠石何れも移動せるもの 1 基なり。

被害の原因は煉瓦造なりし爲、目地に於ける抗張力微弱なる上に、上部構造及び橋脚の自重大なるため、水平地震力によりて挫折せるものなり。對策としては地上面の上下軀体の一部を削り、周圍を鉄筋コンクリートにて巻き補強する豫定なり。

圖-32. 大安溪橋梁橋脚の被害

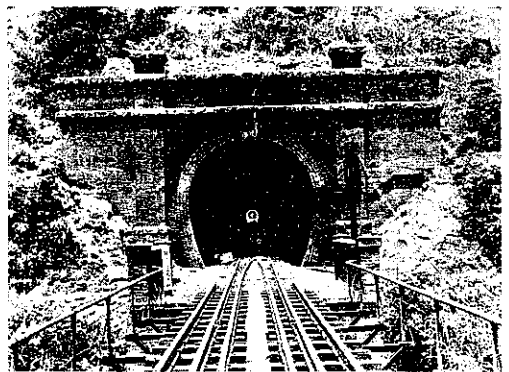
被害の状況： 一般に坑内各所に龜裂を生じ且変形せり。坑門の破壊龜裂を生じたるものは第 4, 5, 6, 9 隧道にして(圖-33 及び表-9 参照)、第 7 隧道の北坑門口上岩石約 60m<sup>2</sup>、5 月 30 日の餘震により崩壊せり。

被害の原因及び対策： 各隧道目筋に於ける応張力充分ならざりし爲、地震力により圧力線の偏倚の爲に龜裂を生ぜしものなり。対策としては之をコンクリート造にて 45~60 cm の覆工を施し、特に地質不良なる箇所及び被害状況により、鉄筋を挿入し且つ仰拱を附す。

圖-34. 第 6 隧道南口の変形

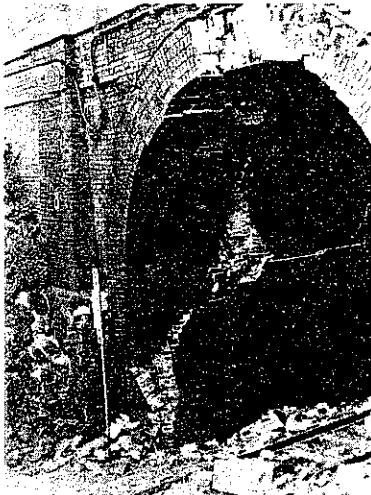
北口坑門は軀体笠石上面より 2.2 m 下に水平龜裂を生じ、其の上部は約 60 mm 前方に撓動せり。又拱頂部より稍斜め上方に縦に 30~55 mm 龜裂間隙を生じ、爲に柱型は何れも水平切斷部にて外方に 20~100 mm 撓動し、楔石は顛落せり。尙坑門軀体は約 330 mm 前方に撓動せる爲、夫に伴ひ拱環も坑門より 2~10 m 附近迄、前方に引かれたる形跡を存す。南口坑門も亦大体北口同様の被害を受けたり。兩坑門に於ける拱環軀体とは接合目地分離し、其の間隙の最大なるものは 55 mm に達せり。

圖-35. 第 8 隧道北口の崩壊

本隧道は地盤不良の上、本隧道に接近し大略線路に平行に断層ありし爲、地震の影響大なりし結果、他の隧道より被害大なりしと思はる。

對策としては、被害現場を其儘放置する時は、益々その被害を擴大するを以て、応急處置として假支保工を施し、爾後の餘震に備へたり。尙復舊工事としては、隧道全延長に亙りて、仰拱を有する覆工厚 60 cm の現場打コン

クリートを施し、要所に鉄筋を挿入し、以て耐震的ならしめんとす。

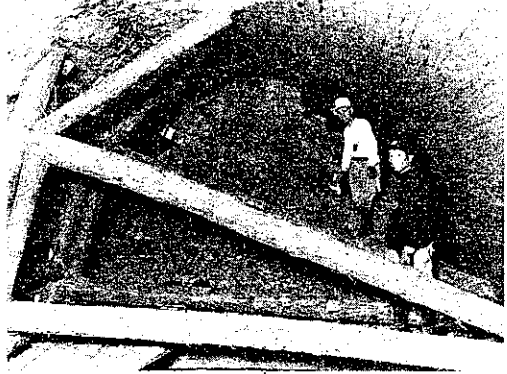
煉瓦一部（幅 3.5 m 長 8 m 餘）崩壊し、更に 180 m 附近にて、海側側壁約 24 m 穹拱約 17 m 崩壊せり。之と共に軟質土丹盤一時に崩落し、更に其震動にて又新に崩壊箇所を生じ、坑内連絡遂に杜絶せり。其の他の穹拱、側壁等にも縦横に多數の龜裂を生じ、起拱線に於ては水平の方向に連続して煉瓦目地切斷し、其の間隙は最大 30 mm、穹拱と壁側との喰違は 100 mm に及べるものありたり。北口より 213 m 附近迄は概して海側より圧力をうけ、213 m より 280 m 迄は反對に山側より圧力作用し、之より南口に至る間は左右圧力均衡し穹拱を上方に突上げた形跡あり。

圖-36. 第 8 隧道南口より 325m 内部の土砂崩壊

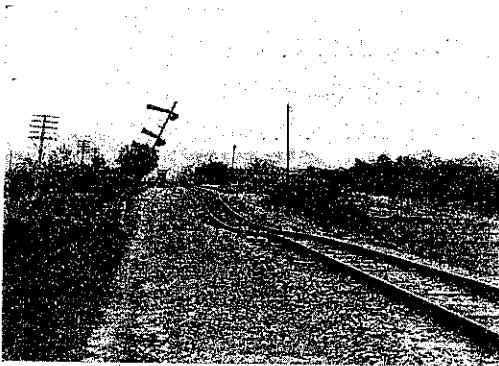
図-37. 臺中線三叉驛構内北方の線路被害

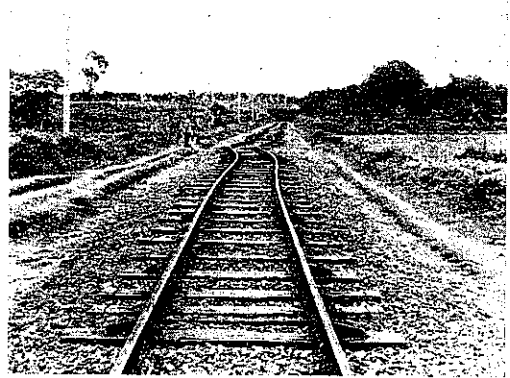
図-38. 臺中線大安・后里間の線路被害

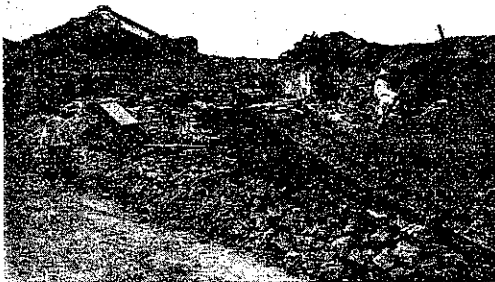
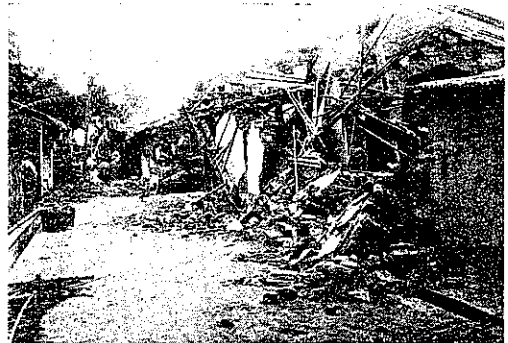
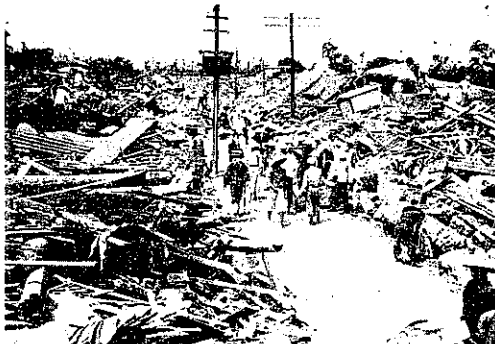
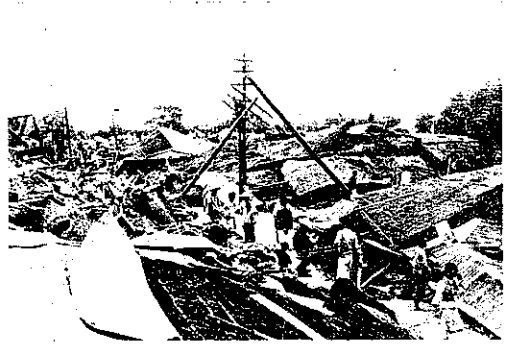
圖-40. 土角造の崩壊の一例 (臺中州大甲郡梧棲街)

圖-42. 同上 (臺中州豐原郡屯子脚)

圖-41. 土角造の崩壊の一例 (新竹州苗栗郡公館庄部落)

圖-43. 同上 (臺中州豐原郡内埔庄)

此の内藥筋を混じたる土角は、粘土のみの土角より幾分優り、粘土のみにて積みしものより石灰を加へて積みしものが稍々優ると雖も、之單に比較的問題なり。唯土角の間に竹の筋を入れたるものが相當有效なりしも、之とて五十歩百歩に過ぎず、僅に逃避する餘裕有る無し程度なり。殊に屋根が前記の如く何等緊結の方法を講ぜざるを以て、一方壁の倒壊と同時に家屋全体倒壊するに至りたるものなり。

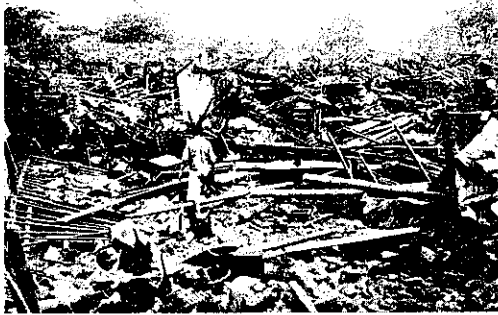
図-44. 土角造の崩壊の一例 (新竹州竹南郡南庄)

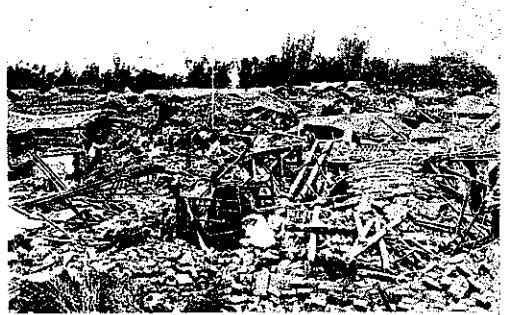
図-45. 土角造の崩壊の一例 (新竹州苗栗郡石圍壩)

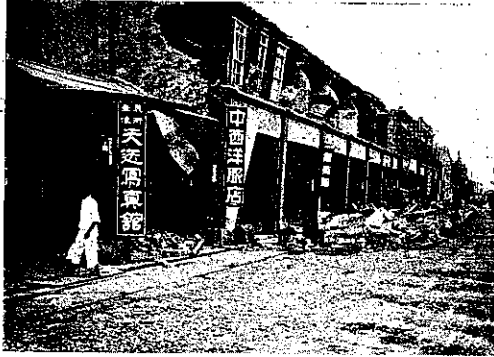
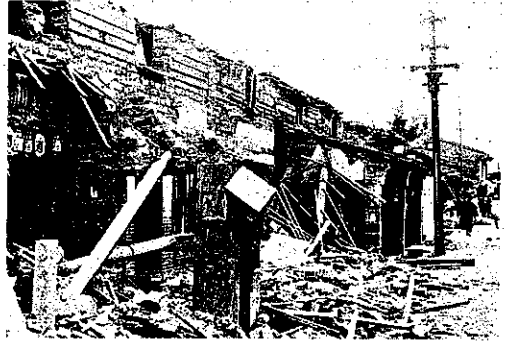
之を構造上より見るも土角のみの建物よりは優れるも、多くは土角造と同様大被害を蒙りたる所以は、補強用なる煉瓦積が頗る粗惡にて、其の効果更に無かりしによるなり。即ち煉瓦其物が粗惡にして積むにセメントモルタルを

以てせず、石灰モルタル、若しくはセメントの極めて少量なるセメントモルタルを使用するに過ぎず、而も目地に充分廻らず只其の口元の方に僅か使用する程度のもの多し。又一枚半の柱形と雖も周壁を半枚厚に四角に積み、中央は空隙にして此の中に玉石、煉瓦屑を充填したるもの多し。故に之等は土角部の崩壊と同時に倒壊し何等補強の目的を達し得ざりしものなり。前面煉瓦造のものも同様にて、後方崩壊土圧に對し何の支持力もなく寧ろ夫れ自体直ちに倒壊されたるもの多し。

図-47. 煉瓦土角混用建物の崩壊 (臺中州大甲郡沙鹿庄)

図-48. 同左 (臺中州東勢郡石岡庄)

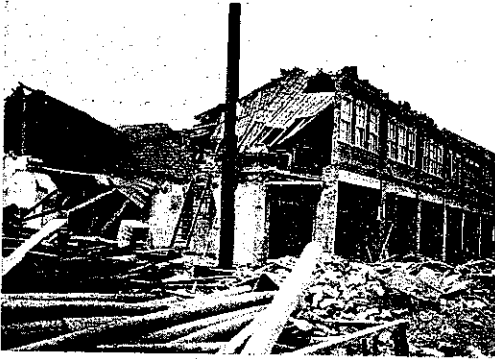
図-49. 煉瓦半枚積二階建の崩壊 (臺中州大甲郡沙鹿庄)

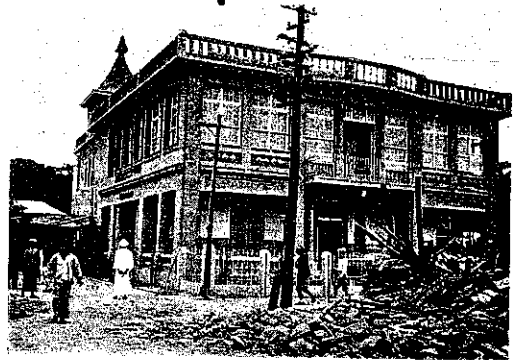
(ハ) 煉瓦造: 煉瓦造の中にて合理的に設計され、能く注意して施工されるものは、偶々断層に當れるもの、若しくは位置上特別複雑激烈なる振動を受け爲に土地自体龜裂甚だしき箇所ものを除きては、何等異状なく、銅鑼の警察派出所、清水街の大甲郡役所等は、附近一体大被害を蒙りたるに拘はらず些少の龜裂さへ被らざりき。是等被害無き建物は煉瓦平家建なるも、清水街の李某住宅の如きは煉瓦 2 階建にて、一部 3 階建なるに拘らず何等被害なかりき。其他にも完全なるもの、又は極輕微なる被害に止りたるもの多數あり。

図-50. 無被害の煉瓦造の一例 (臺中州大甲郡清水街)

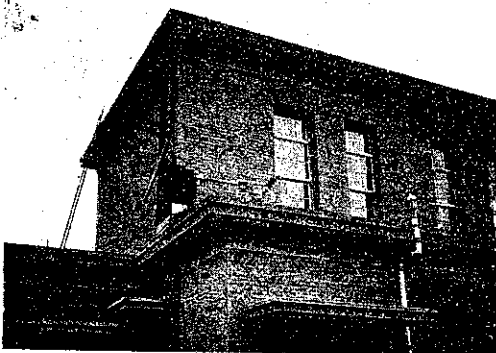
図-51. 煉瓦造被害の一例 (沙鹿警察官吏派出所)

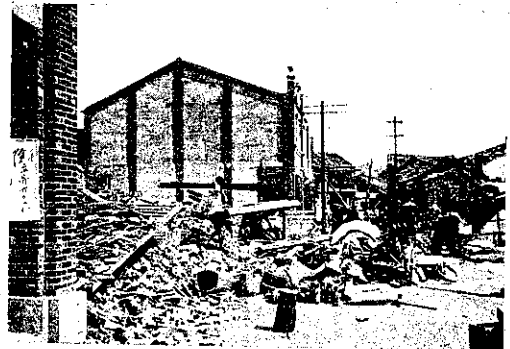
図-52. 市街の被害 (新竹州竹南郡後龍庄)

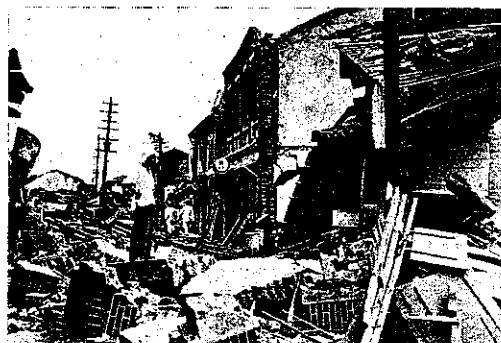
圖-53. 市街の被害 (臺中州大甲郡清水街)

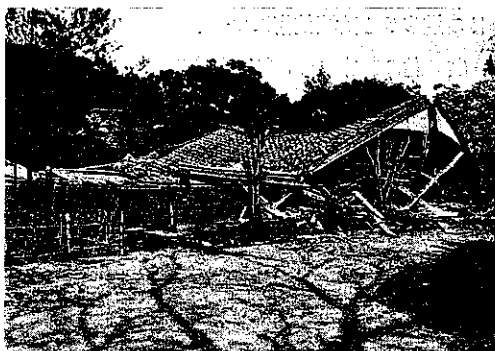
圖-54. 木造家屋の崩壊 (新竹州苗栗郡銅鑼)

古損せるもの、構造上又は施工上甚しき不備缺陷ありしもの、又は特別なる地上に存在せしものを除き、殆んど安全なりき。不幸倒潰せるものに就て見るに、構造上不備の點ありしを容易に見出さる。之等の多くは恐らく工費を限度以上に節約せる結果より來れるものにして、柱若くは方杖筋違等を用ふれば、特別の事情無き限り此の災厄より免れ得たるものなるべし。現にかゝる補強材を用ひたる建物は、假令古家にてても何等災害を被らざるものあり。

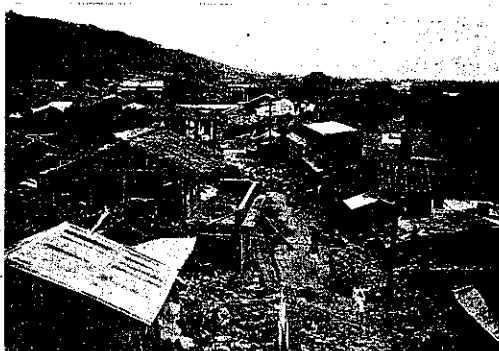
圖-55. 臺中州大甲郡清水街の被害狀況 (土角造は破潰され煉瓦造、木造、コンクリート造等は崩して死れたり)
