浪害に依る青森保線事務所管内鉄道の被害

(昭和 11 年 10 月初旬發生)

會員 平 松 吉 二*

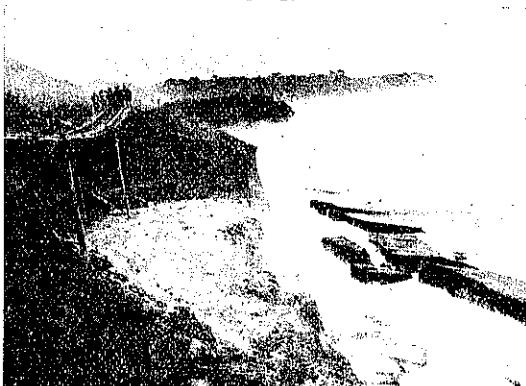
図-1. 川部方面より見たる 76km 400m 附近
護岸擁壁崩壊の現場

概況：五能線蠟木——大戸瀬間機織起點 76 km 400 m 附近線路左側の護岸波止擁壁（高さ 4.5 m）は 10 月 4 日午前 3 時山なす波濤のため延長 40 m 倒壊して海中に墜はれ、線路下の築堤（高さ：軌條面下 5.5 m）土砂約 2800 m³ 流失し、線路約 50 m 梯子状となる惨事を惹起した（**圖-1, 2, 3** 参照）。

応急工事：在來河川流域等に於ける築堤崩壊の場合には杭打、土俵若しくは枕木サンドル等により応急工事を遂行する習慣であるが、本現場は土丹岩盤にして杭打不能且つ日本海に直面し常時波浪高く而も冬の荒天に向ふ際の事故なれば、再度波浪に依る被害を受くる心配なき程度の応急工事を施行する決心の下に、即座に急硬セメント 1000 袋とコンクリートミキサー 3 臺の調達を計畫したる所、セメントは青森市内にて求められ、コンクリートミキサーは内務省仙臺土木出張所々管青森國道改修事務所より特に同所池田技師の御好意により借用することを得て復舊に多大の便宜を得た。

即ち擁壁倒壊の後に岩盤を約 900 mm 掘り下げ、基礎下面より 1 m 650 mm の高さに急硬セメントを用ひ本擁壁の基部を築造して築堤地盤の擁護工となし、其の内方に蛇籠を積み重ね、且其の内側に假擁壁を設けて盛土をなした。

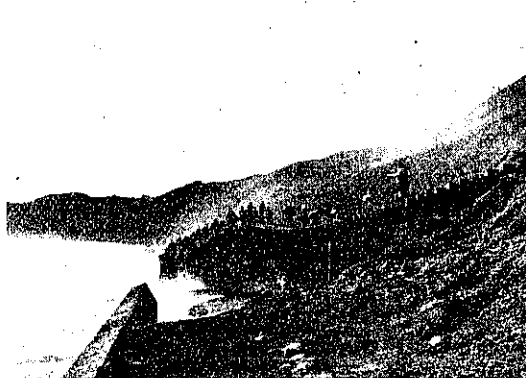
図-2. 機織方面より見たる場合

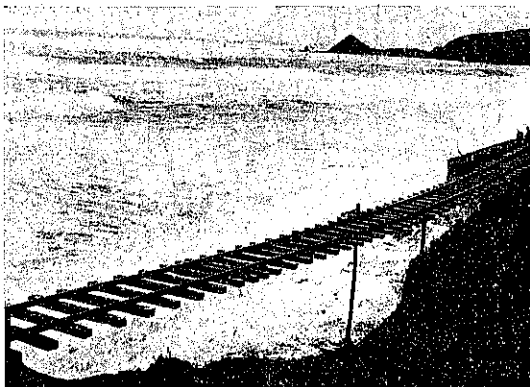
図-3. 現場の俯瞰寫眞

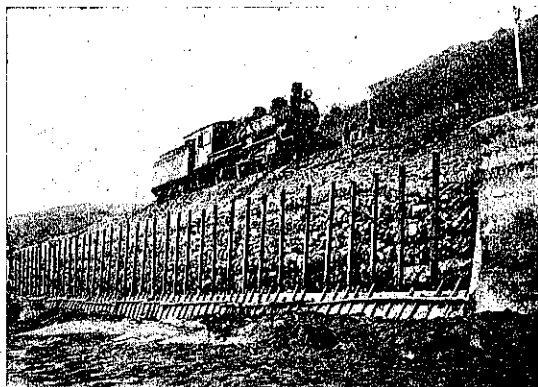
図-4. 応急工事成後運転中の現場
