秋田縣下の震災を視察して

(昭和14年6月8日土木學會第82回講演會に於て)

會員 松村 孫治*

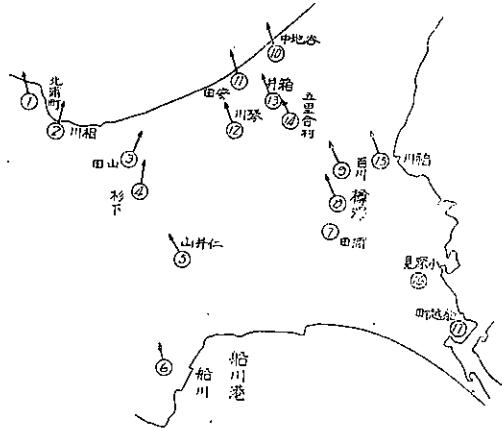
図-1. 主要動の方向分布図

地震の主要動の方向を 図-1 に矢印を以て示しました。

図-1 に示してあります主要動の方向即ち矢印の方向は八郎瀧に近き部分は北より少し西に傾き、遠き部分は北より少し東に傾き、全体として見る時は大体北を指してゐることが分ります。

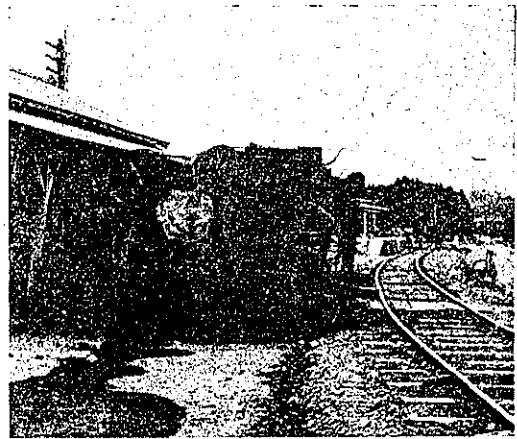
図-2 は船川線羽立驛構内にて木材を満載した 8 噸積無蓋貨車の顛覆を示した寫眞であります。此の顛覆した貨車より合震度を計算すれば約 0.36 の値が求められます。然し此の場合、貨車の彈條の影響を考へますと今度の如く著しい上下動の伴ふ時は、小さい水平動により容易に顛倒する危険があります。

図-2. 昭和 14 年 5 月 1 日發生船川線震害状況
羽立驛構内貨車(トム)顛倒の狀態

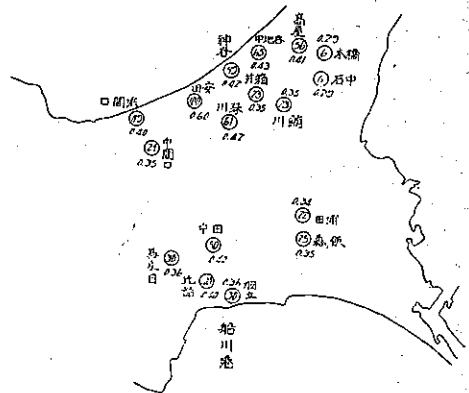
図-3. 家屋倒潰率及合震度分布圖

男鹿半島の各町村別の家屋の倒潰率は縣廳の調査により
ますれば、五里合村 53%, 男鹿中村 20%, 船川港町 9%,
拂戸村 7%, 脇本村 4%, 北浦町 5%, 瀧西村 2%, 船越町
3% であります。然しながら同一町村に於きましても部落
によつて被害の差は著しいのでありますから、部落別の家
屋倒潰率を 図-3 及表-2 に示しました。此の數字は東京
帝國大学地震研究所の萩原理学士の調査になつたもので
あります。此の 図-3 を一見して被害の分布を大体推定する
ことが出来ます。

家屋倒潰率と合震度との関係を理論的に求めましたのは
物部博士でありまして、同博士の理論に従つて前記の家屋
倒潰率より合震度を算定し、 図-3 又は表-2 に示しまし
た。此の方法に依りますときは、地方毎の標準耐震力、言ひ
換へますれば全家屋数の 50% が倒潰する地震の合震の大き
(K_0) と標準合震度に近い耐震力を有する家屋の割合を示す常
數(n) とを適當に假定しなければならぬのであります。 K_0
と n の適當な値を定めますことは非常に難かしいのでありま
すが過去の地震に於て使用しました値を參考として、地方状
況に於て假定するのが適當と考へまして、その方法を用ひ
ました。過去の地震に使用した値はどの位かと云ひますに、
濃美地震に於ては $K_0=0.40$, $n=15.9$ 仙北地震に於ては $K_0=$
 0.47 , $n=8$, 關東大地震に於ては $K_0=0.45\sim 0.5$, $n=7\sim 10$ で
あります。今回の地震に於きましては家屋の耐震力の多少の
低いことを考へて $K_0=0.40$, $n=10$ として合震度を計算し、その値を 図-3 及表-2 に示しました。

前記の値は顛倒した墓石
より求めた合震度と近似し
た値を示してゐることが分
ります。安田に於て家屋の
倒潰率 100% に及んでゐる
のは、その構造特に粗悪に
よるもので合震度特に大で
ある結果ではありません。

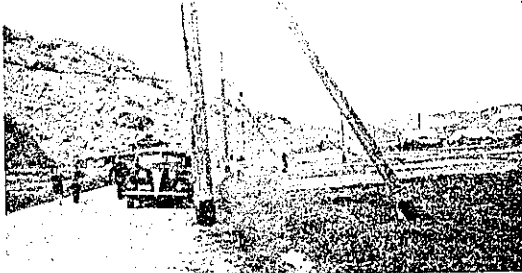
圖-4 (2). 船川町人口の大崩壊

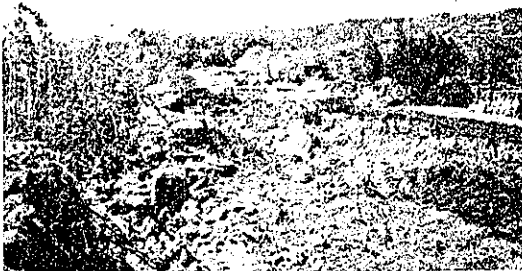
圖-4 (3). 北浦町の崩壊平坦なるは縣道

自動車が行き得る程度でありました。北浦町の縣道は築造中のものでありまして、圖-4 に示す如く地滑りの爲に陥没が生じまして、殆ど復舊困難なる程度の大被害を受けました。

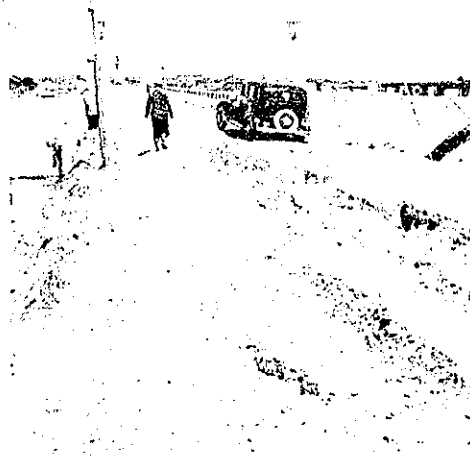
圖-4 (5). 八龍橋の取付箇所

先に述べました様に本地震は著しい上下動が伴いました當然の結果と致しまして、道路等の土の築造物は著しい被害を受けました。激震地域全体に亘りまして田、沼等に盛土しました道路はその盛土高僅かに1m内外のものでも殆ど龜裂、沈下、法崩れ等が生じましたが、かかる被害は復舊が容易でありまして8日には完全に交通の用に供されてゐました。図-4(4)は国道5號線の大久保附近の盛土の沈下を示しましたもので、盛土は約1mにて昭和12年の竣功であります。図-4(5)は八龍橋の取付道路の石垣の破壊による路面の龜裂を示してあります。

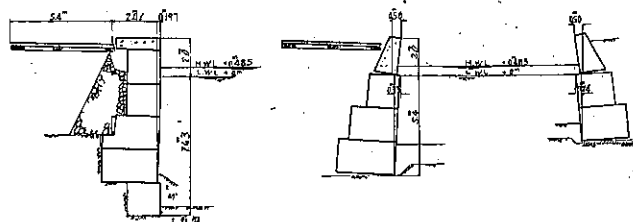
図-5(d).

被害は主として岸壁の前方への傾斜と裏込土砂の揺り下り沈下の2つでありまして、壁の頭部の水平移動は図-5(b)に示す如く最大50cmに及んであります。壁頭の水平移動は全く各塊の前方への傾斜の結果でありまして、潜水夫にて調査した結果も滑動による移動は見受けられませんでした。緊船主壁のA、壁頭のB及裏壁のC断面の地震による被害を、図-5(d)に示した。裏込土砂の沈下の爲にコンクリート鋪裝も共に沈下し、その沈下量は最大50cmの大きさに及んである個所もあります(図-6参照)。

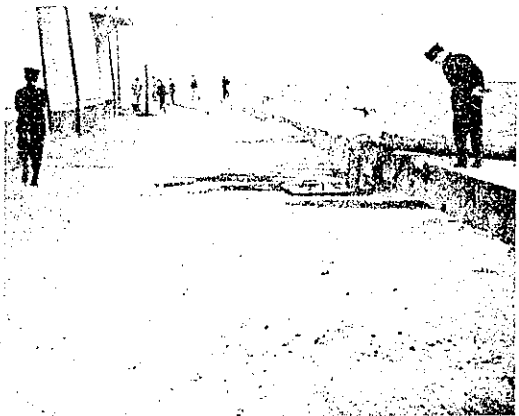
裏込土砂の沈下は岸壁の前方への傾斜による爲よりも、寧ろ著しい上下動の爲の揺り下りに原因するものと考へ

図-6. 船川港繫船壁の舗装コンクリート版の沈下

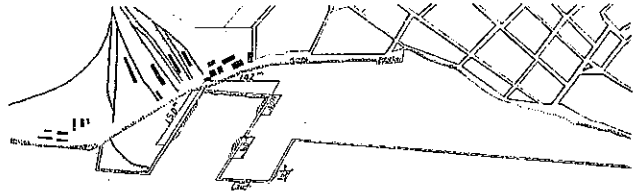
図-7. 土崎港の平面図

図-7は港の平面図の主として震害を受けた部分を示したものでありまして、震害を受けたのは第二種岸壁、第二種物揚場及工事中の第一種岸壁であります。突堤の先端も多少被害を受けましたが大したものではありませんでした。

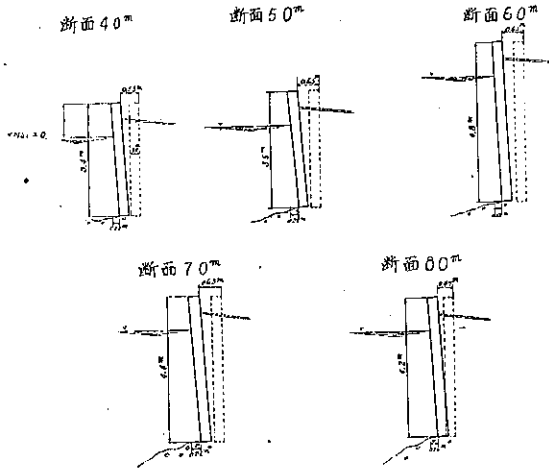
150mの部分に被害を受け、頭部の最大水平移動は0.70mに及んでみませんが、錨定罫は全く切断されてみませんでした。図-9に各断面の鋼矢板の移動を示しました。此の部分は目下工事施工中であります(裏込土砂吹上中)。岸壁の方向は殆ど南北に直角であつて、顛倒墓石より求めた地震の主要動の方向も亦略南北であつて最も震害を受け易い方向にあります。

図-9. 第一種岸壁の地震による移動
(實線……地震後の位置)

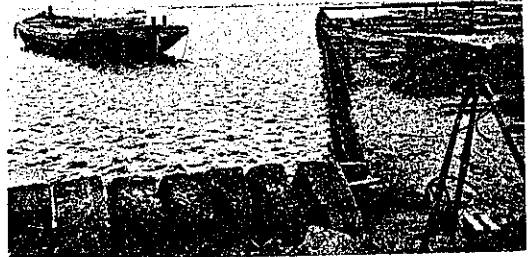
3.00×1.5×0.5mの大きさのコンクリート製であります。震害は錨定板を支持する土の受働土圧力の不十分の爲に、錨定板が移動し、同時に矢板が前方へ傾斜した爲であります(図-10)。第一種岸壁の全延長227m中約

図-10. 第一種岸壁の被害

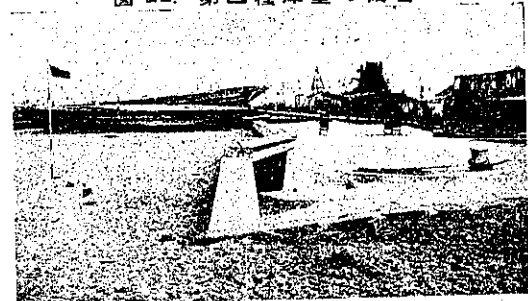
錨定板の大きさは高さ 1.50 m, 厚さ 0.35 m のコンクリート製であります。震害は第一種岸壁と同様に矢板が前方に傾斜した爲でありまして、頭部の最大移動は 100 m に及んで

図-11. 第二種岸壁の被害

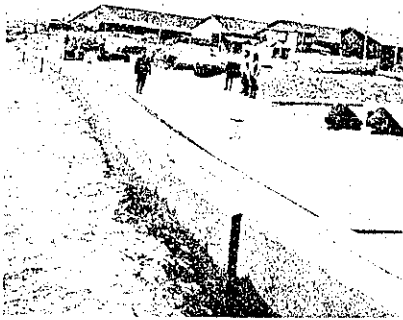
最も被害を多く受けたのは水深 3 m の第二種物揚場であります。構造は 図-8 (c) に示す様に捨石上に L-型擁壁を据置けるもので、地表にはコンクリート舗装が施工されてあります。長さ 142 m 全体に互つて擁壁が全部前方に滑動すると同時に傾斜を爲して、その頭部の水平移動は最大 1.50 m に及んで舗装も前方に引きずられ同時に相當の龜裂

図-13. 第二種物揚場の被害

が生じました。図-13, 14 に水平移動, 舗装の龜裂の分布及 2, 3 の断面の地震後の形状を示しました。本物揚場の方向が略南北に平行してゐるに拘らず, 震害の甚大であつたのは, 本構造が矢板に比して耐震性の乏しい點と, 鉛直震度の大である結果, 捨石基礎の支持力不十分による爲ではないかと考へられます。

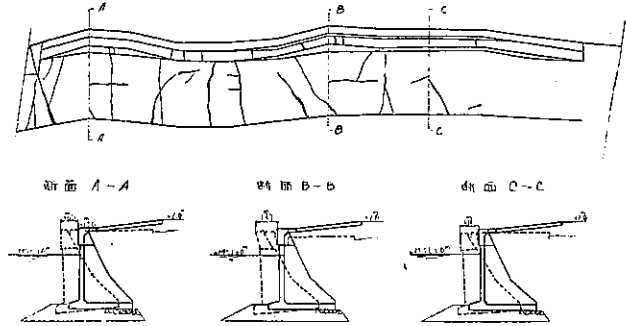
図-14. 第二種物揚物の水平移動擁壁の移動及舗装版の龜裂
(點線…地震後の位置)
3 m 物揚場災害図

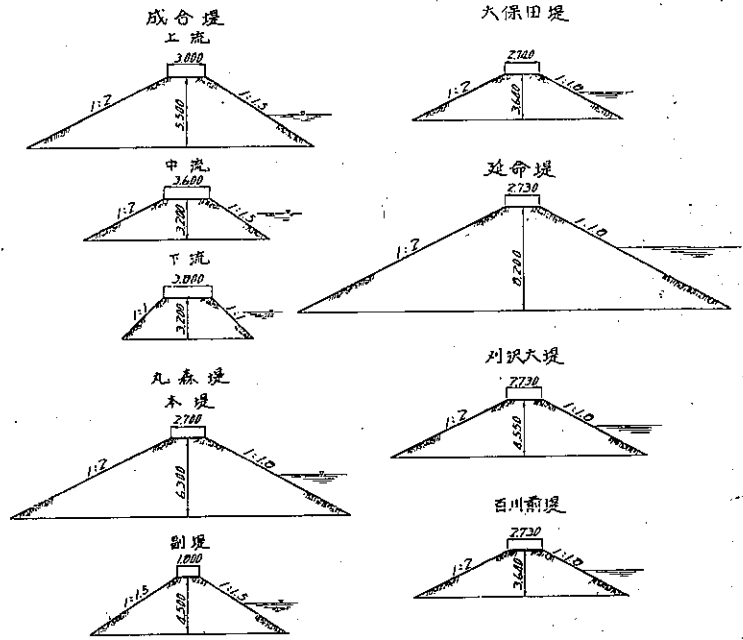
圖-16. 各堤の横断面

是等の被害を受けた溜池の堤の横断面を 図-16 に示しました。図より法はいづれも 2 割以上の急勾配であることが分ります。

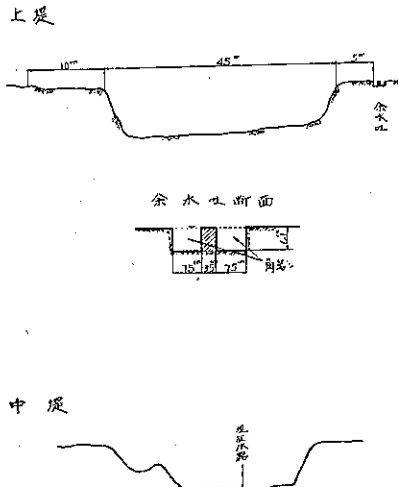
約 5.5 m 法勾配は上流 1.5 割, 下流 2.0 割で餘水吐の設備はありませんが, 心壁はありません。中及下流の堤は高さが小さくあります。上流の堤が決潰し, 爲に中及下流も決潰して, 下流にあつた國道に著しい被害を及ぼした。本堤は古より存在したものでありますが, 最近に腹付け及餘水吐の設備を致しました (圖-20 参照)。

圖-17. 成合堤の決潰断面

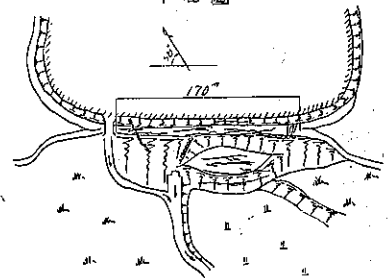
延命堤は脇本村にあつて高さ 8.2 m 法勾配は下流 2 割, 上流 1.8 割で, 今回調査した内で最高のものであります。被害は主として下流中央部の法崩れで, その部分は常に水の滲出した疑があります。

圖-18. 延命堤の被害図
平面圖

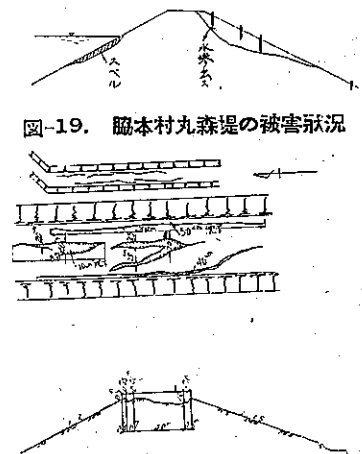
此の部分は 23. m 位の杭を打つて竹柵にて法の滑り落ちるのを止めてありまして, 大体竹柵は三段に設けてありました。上流の法崩れは僅少で水際に起つてをりました。先に述べました様に下流面には水が滲み出てをりまして, 元より心壁はありません (圖-20 参照)。丸森堤は脇本村にありまして高さは 6.3 m, 法勾配は上流 1.8 割, 下流 2.0 割であつて昭和 13 年 5 月の竣工であります。堤は大体南北に沿つてみますが, 基礎が沼地であつた爲と, 盛土後餘り年數が経過してゐない爲, 沈下と同時に堤に沿つて龜裂が多數生じました。その状況を圖-19 に示しました。最近の施工になるを以て心壁の設けがあります。圖-20 に被害を受けた溜池の寫眞を示しました。

圖-19. 脇本村丸森堤の被害状況

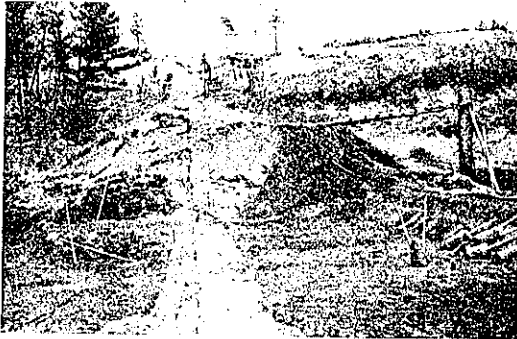
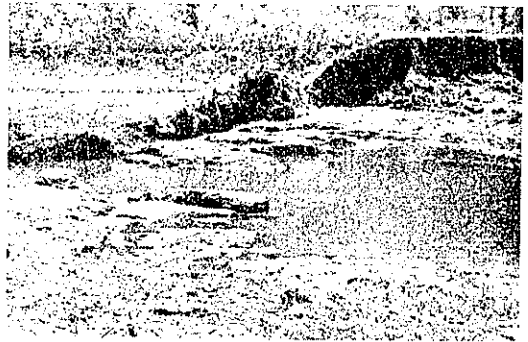
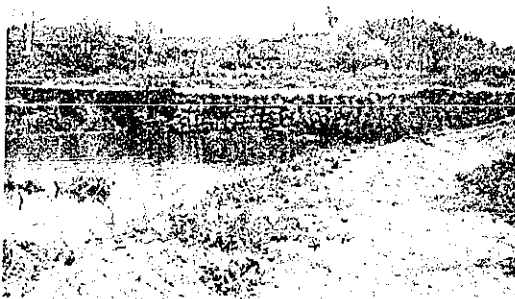
図-20(1). 成合堤上流堤

図-20(2). 成合堤中流堤

図-20(3). 成合堤下流堤

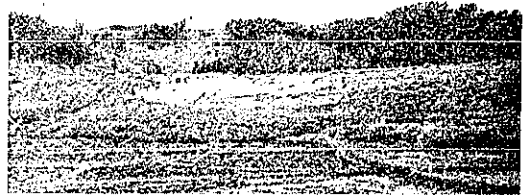
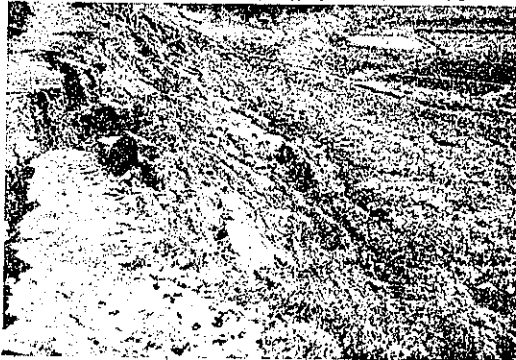
図-20(4). 延命堤(下流より崩潰部を望む)

図-20(5). 延命堤(崩潰部を横より望む)

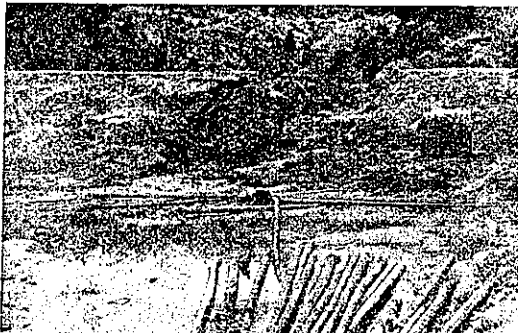
図-20(7). 大保田堤の決潰箇所

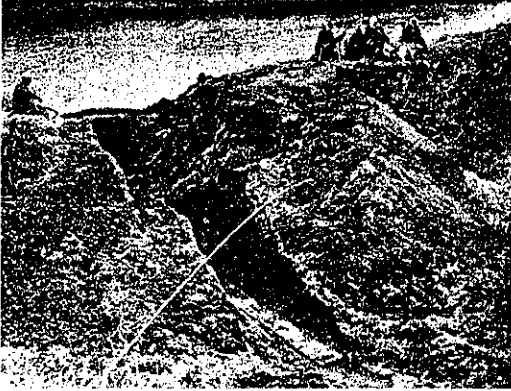
図-20 (9). 百川堤 (取付暗渠の修理)

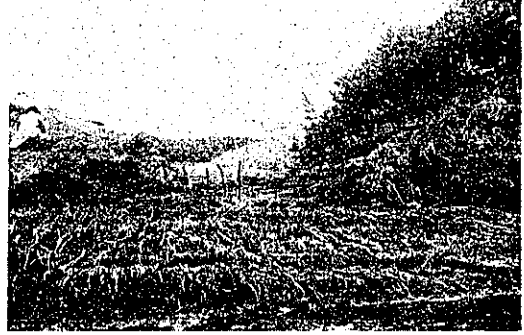
図-20 (10). 今澤溜池 (決壊)

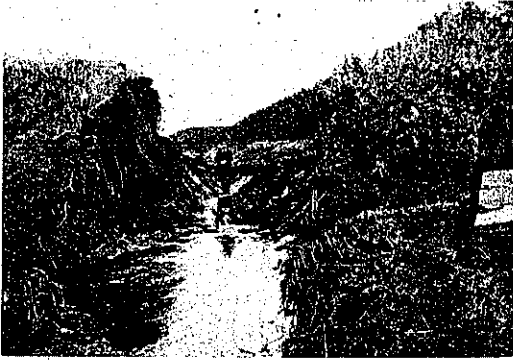
図-20 (11). 大澤溜池 (決壊)

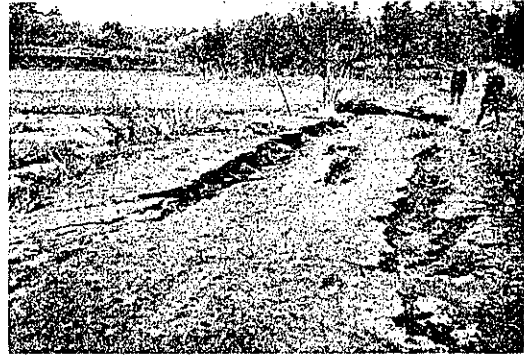
図-20 (12). 高屋堤 (道路に使用す)
