昭. 16. 7. 22. 發生中央線淺川—勝沼間の水害概況に就て

准會員 須 和 俊 三*

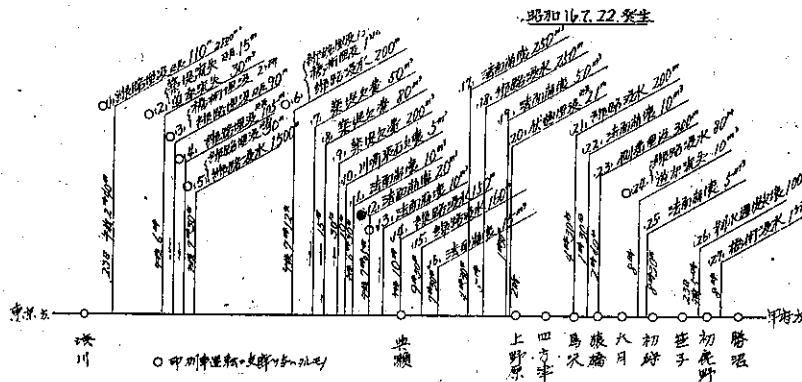
圖-4. 中央線水害一覽表

ひたる悲慘なる記録もあるのである。線路運轉に支障せざる程度の小崩壊に至つては年々歳々降雨毎に繰返へされてゐる状態である。従つて今回の如く降雨量 1 日最大 336 mm と云ふのは異常の降雨と云ふべきであり災害を受くるは必然的と豫想せらるゝ所である。圖-4 に見る如く實に 27ヶ所の多きに互つて土砂崩壊、線路埋没、線路浸水を見たのである。此の中列車運轉に支障せるものゝみにても 8ヶ所に及んでゐる。最初の災害發生は午後 1 時 30 分頃であり大部分は各時降雨量(圖-2, 参照)最高潮の午後 7 時前後に起つてゐる。例外的に(1)(括弧内の數字は 圖-4, 中に見る如く水害ヶ所に 淺川より甲府方に向ひて附したる、便宜上の數字なり、以下同斷)のみは 23 日午前 2 時 40 分頃第 1 回の崩壊、續いて 4 時頃、6 時頃と 3 回崩壊し來つたのである。(1)~(5)は災害程度最も甚しく復舊は最後に残り、支障時間 63 時間、延作業人員職員 6894 人、人夫 728 人(傭出困難なりし爲出動人員少なし)計 7622 人 動員し、其の應急費額約 36000 圓を要したのである。

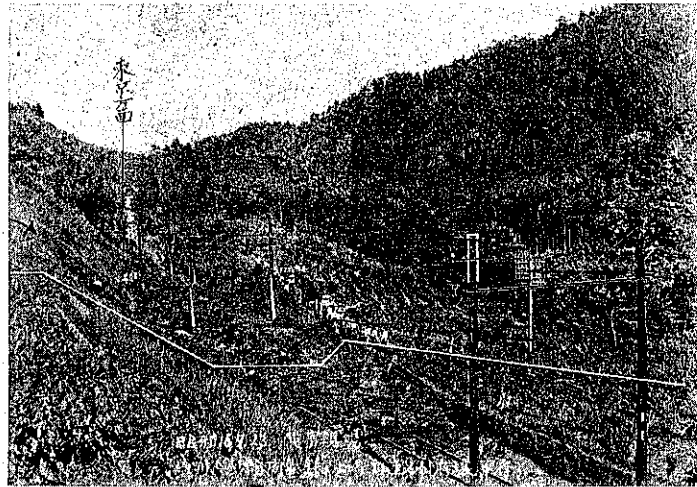
圖-5.

圖-5 は(1)の災害箇所にして淺川與瀬間 56k 100m 附近、兩切取内に 右側切取上部より崩壊し來り延長 120m に亘り線路を埋没せしめ崩壊土の一部は 右側切取を越へて 流れ下方民家にまで到達し、線路上堆積土約 2500 m³ と推定せられたのである。崩壊箇所は山腹砂岩の崩壊堆積部分の再崩壊であり表部は一部は雑木林、他は桑園に開墾せられてをり自然傾斜角度約 30 度を有してゐる。土質は含水飽和すればシヨベルにもかゝらぬ全くヘドロと化し流動する土質であり崩壊箇所底部に厚約 50cm の砂礫(圖-6 参照)層ありこれを界として上部が崩壊して來たものである。従つて崩壊土中には倒木、轉石を含み然も流動状態の泥土の爲取除き作業に全く困難したのである。幸にも一部は法面よりの湧水に依り水流しの方法に依り處理

る。崩壊箇所は尙崩壊の危険性多分にある爲之が監視に萬全を期しつつある状態である。(2)~(5)の箇所はハイキングコースとして著名なる小佛峠の東京口に當り、小佛隧道東口延長約 300 m に渡り連續し淺川の氾濫に依り惹起せしめられたものである。(2)、(3) は第 3 淺川橋梁及第 4 淺川開渠に午後 6 時頃より次第に増水し來り流木、轉石次第に多く橋桁に掛り到底取除き困難に陥り遂に桁上に浸水し始め以後線路は全く水路と化し、埋没或は築堤流失等を見たものである。圖-7 は隧道口より 23 日午前 8 時頃撮影せるものにして手前の水路は第 4 淺川開渠上を未だ減水せず桁上を流下しつつある情况である。(4)、(5) の淺川は隧道上部に於て屈曲せる爲午後 7 時 30 分頃より急激に増水し來たり

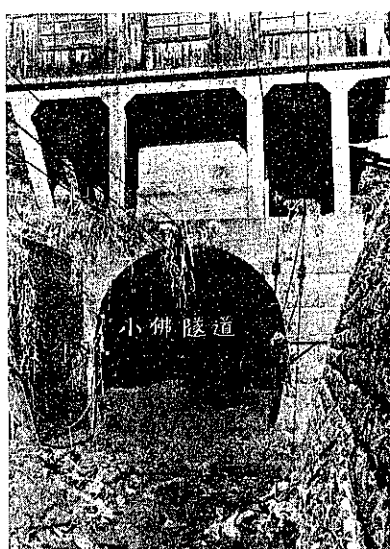
圖-8.

屈曲部より溢水し始め上流よりの流木、轉石と共に隧道上被覆土を洗ひ線路内に流入し、隧道東口より第 4 淺川開渠間を埋め、而もその當時は既に橋桁上を濁々と流下しつつある状況下でありし爲其の勢に遮ぎられ隧道内に逆流し、流入土砂は隧道内約 30 m 間最高 2 m に堆積し、湛水深最高 1.8 m、延長 1 k 500 m 間に湛水、草、木根は東口より 1800 m 附近に迄達し、流水は隧道西口に至るも、然も西口も (6) の災害に依り閉塞せられてゐた爲西口に於て再び湛水する事となり實に小佛隧道約 2 k 餘の全延長に渡り水を以て塞ぐと云ふ災害を被つたのである。此の隧道内には當時 (2) 及 (3) の災害の爲列車運轉不能と認め進行列車の停止手配の爲 1 名の線路工手隧道内に入りたる健勝となり西口開鑿後應援者到着迄の約 10 時間全く外部との連絡を絶たれ發見當時中央部に於て忘然とし居れり。圖-8 は當時の隧道口の情况である。淺川上流は川も道路も全く荒廢に歸してゐる。

隧道口附近は東西共石英脈を有する粘盤岩と云ふより頁岩と云ふべき比較的堅質なる地質なる爲屈曲部に於て水流は強く反撥せられ、川底の浸蝕も少い爲に此の種の災害を被るに至つたものと考へられ今、少し軟質ならば種類の異なる災害となつた事と思はれるのである。此の流入土砂の取片付に當つては殆んど大部分は隧道内の湛水を利用し水流しに依り淺川方に押流し 25 日午前 8 時 54 分開通を見たのである。隧道内は湛水長時間に互りたる爲土砂沈澱し、道床砂利は全く泥土に覆はれ之が更換箇所には今後相當の手数を要する見込みである。
