昭和 18 年 9 月 鳥取地方 震害調査報告

例 言

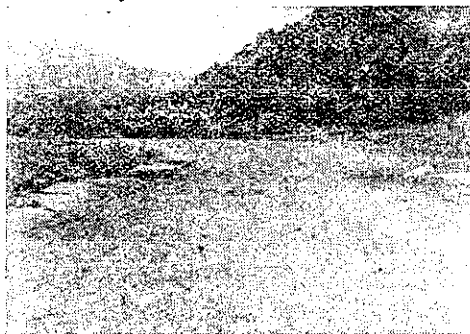
寫眞-1.

鹿野町東南約 1 km, 堤防に於ける斷層

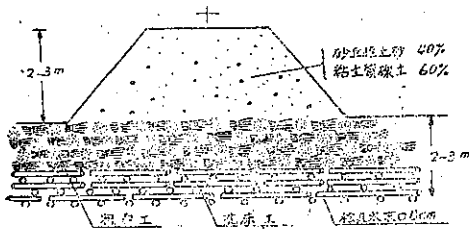
圖-2.

建設當時の築堤並に沈床構造圖

建設工事中に發生せる陥没

粗朶工とを施し、細砂を盛土し辛じて線路を通ぜし所なり。建設中既に築堤の陥没あり、開通後も一再ならず陥落破壊せり。

本築堤の復舊には補強盛土を施し、必要に應じて杭打柵又は土留工と共に副築堤を造る豫定なり。

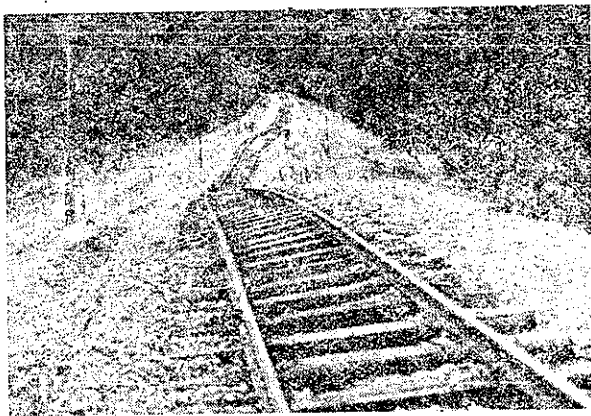
築堤高約 5m にして、〇〇隧道出口を去る 180m の地點より〇〇〇開渠に至る 300m の築堤が最大 5m 沈下崩壊す。法尻の外方は多少隆起し線路沿ひに龜裂を生じたり。

本區間は建設前は濕地にして、不安定なる箇所なり。復舊は補強盛土をなして築堤の安全を計り、且つ出來得る限り排水を計る豫定なり。

寫眞-2. 築堤被害例 (岩美鹽見間)

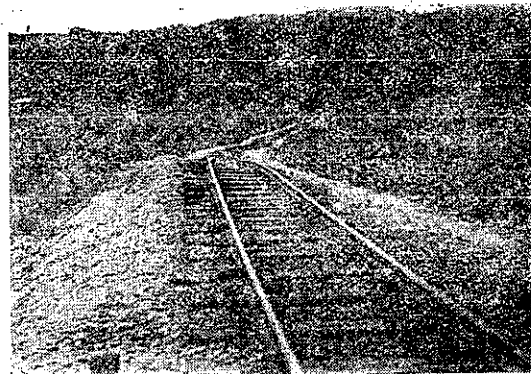
築堤高 3m、海側は水尻池に接する濕地帯にして、冬季は湖水となるが如き箇所なり。延長 230m に亘りて沈下し沈下量最大 5m に達す。

寫眞-3. 築堤被害例 (末恒寶木間)

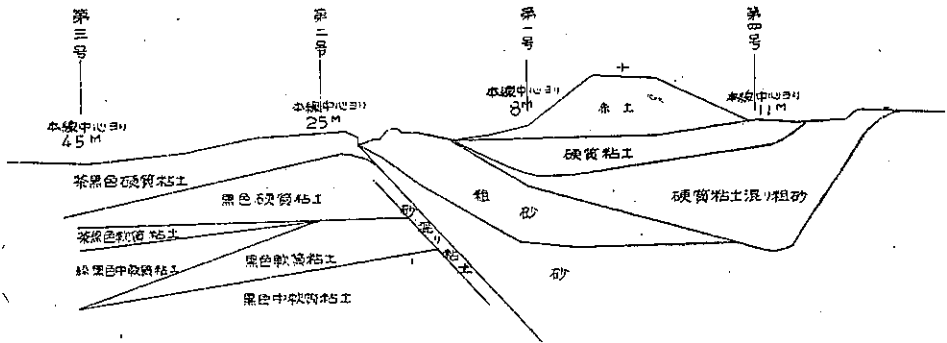
被害發生後「ボーリング」を施工せる結果は圖-3 及び圖-4 の如く、建設當時 (明治 45 年) 及び其後の補足土砂は列車荷重により相當の深さ (約 15m) ま

圖-3. 被害築堤の地質圖 (岩美鹽見間)

で到達し、左右に喰み出し、當初の沼地の青粘土層は壓縮せられ、蘆なども含み、北海道地方に於ける泥炭地の如き状態を示せり。

地震の當日には約 50 mm 程度の降雨ありし爲め、眞土で被覆されたる築堤内部の砂は一層流動性を増し、激震を受くと共に眞土の被覆を破り一瞬にして流潰又は軟弱地盤中に陥没せるものなり。

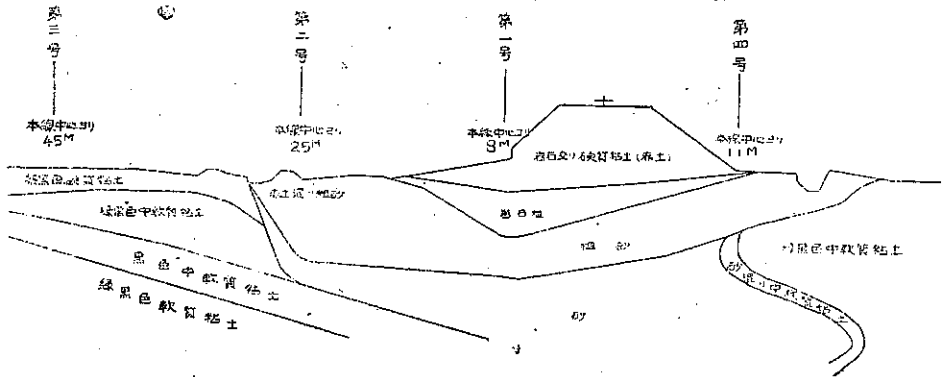
圖-4. 被害築堤の地質圖 (岩見鹽見間)

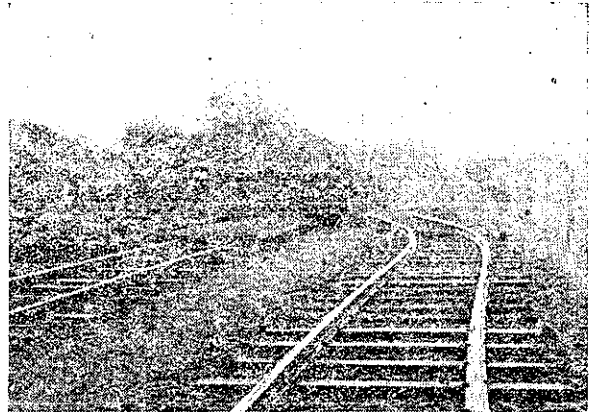
寫眞-4. 線路屈曲例

線路は初期の上下動により、完全に道床と軌框が分離し、次期の左右動により屈曲せるものにして、軌條屈曲又は通り不良の箇所は隨所に發生し水平移動量最大約 2 m に及べり。

〇〇構内に於ける一種の斷層面と考へらるゝ地帯に於ては振動が特に大なりしものゝ如く、4~5 線の並行線が分岐器をも含みて屈曲せり。復舊の際軌條を切断して僅少なながら其の長さを短縮するを要せり。

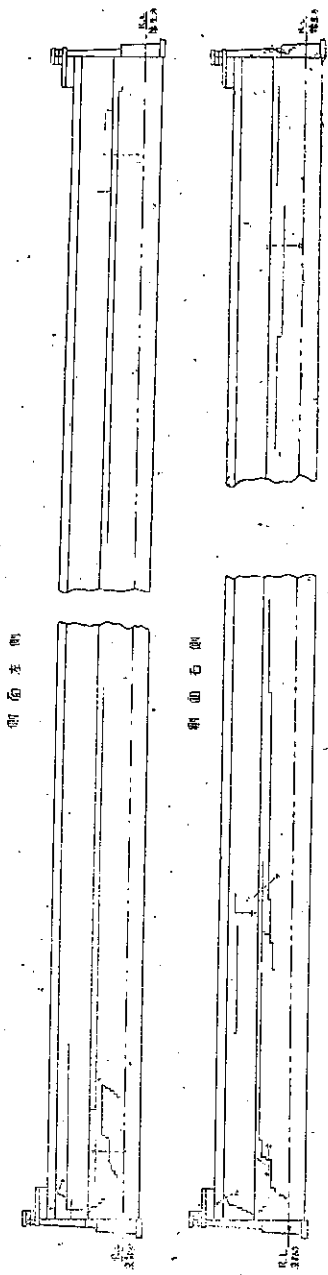
圖-5. ○○隧道に於ける被害

(延長 90 m) にして圖-5 に示す如く最大 50 mm の龜裂あり。主として東口坑門に發生す。坑門土留煉瓦の脱落せる箇所 2 ヶ所あり。

本隧道は初め切取にて施工の豫定なりしも、地質の關係にて隧道に変更せられたるものにして、巻立厚さも普通の箇所 に於ける 6 枚よりも 1 枚薄し。之れ本

隧道にのみ龜裂の生ぜし原因にあらずやと考へらる。

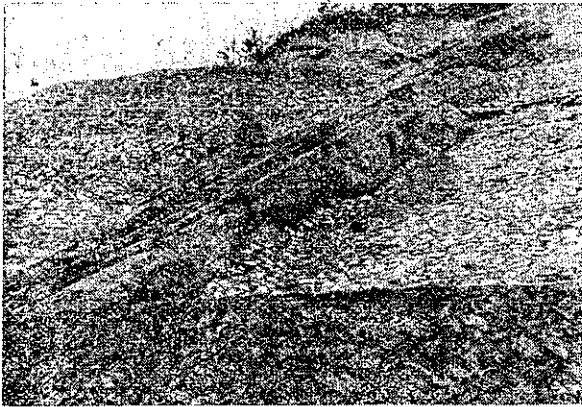
又鹽見鳥取間の一法面は寫眞-5 に示す如く一部の

寫眞-5. 法面の被害例 (鹽見, 鳥取間)

箇所を除き法面約 1 m 低下せり。

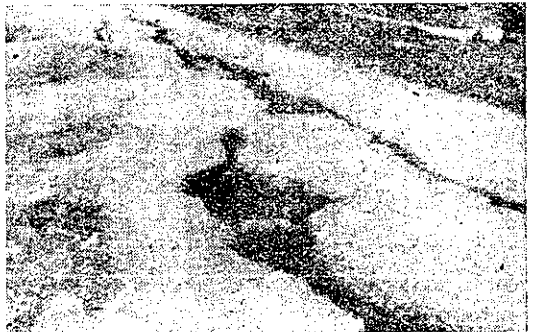
寫眞-6. 千代川右岸堤防上の龜裂

鳥取市内にては舗装に龜裂を生ぜし箇所隨所に散見す。特に千代川堤防に沿へる道路に於ては全般的に沈下し、堤防に沿へる方向に地割を生ぜるを各所に認めたり(寫眞 6)。

地割の最大なるものは幅約 30 cm、深さ約 1 m にして、延長約 1 km に亘りて斷續す。

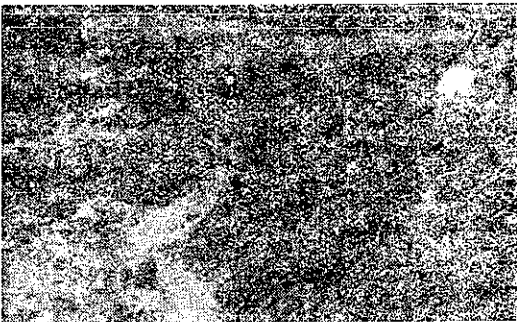
寫眞-7. 東郷川上流山崩れ

猶ほ東郷村附近のものは約 10 000 m³ の山崩れにして、溪流を閉塞し、流路を遮斷し、一時池を生ずるに至り危惧の念を抱かしめたるも、間もなく流通せしむる事を得たり(水谷、松尾委員)。

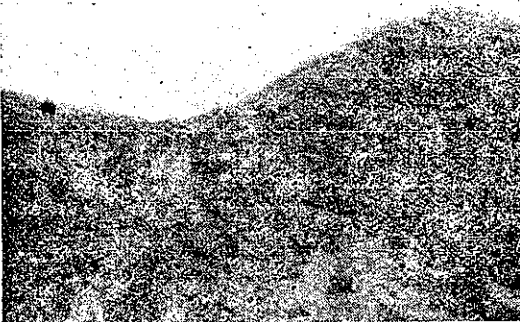
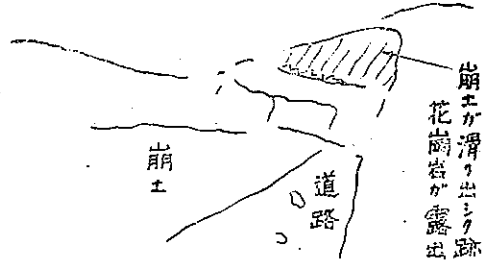
寫眞-8. 東郷川上流山崩れ

圖-7. 寫眞-8 説明圖

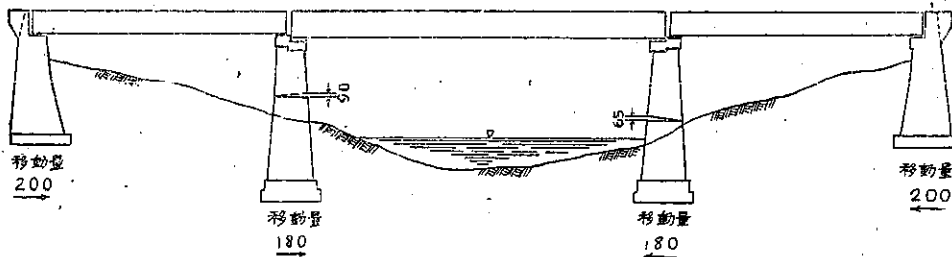
圖-8. ○○○橋梁

本橋は今次震害に於ける鐵道橋の代表的被害例なり。圖-8 に示す如く、中央部には徑間大なる鉸桁あり。左右には中央徑間より徑間及び高さの小なる鉸桁ありて、鉸桁の高さが異なる爲め、橋脚上前後の桁承面の高さが異り段をなす構造なり。

然るに、今次地震により橋臺橋脚共に何れも鉄礎杭と共に河心に向ひて約 200 mm の移動を生ぜし爲め、鉸桁と橋脚上の段とが競合ひ、遂に橋脚は施工繼目に於て折損し、兩橋脚共に折損部が約 90 mm 開口するに至れり。

應急工事にてコンクリートの段を切缺き鉸桁との競合ひを除去して、開口部を閉鎖せしめ而して支保工を施せり。

復舊工事に當りては、適當の厚さのコンクリート巻を施し、桁の長さを適當に短縮する豫定なり。

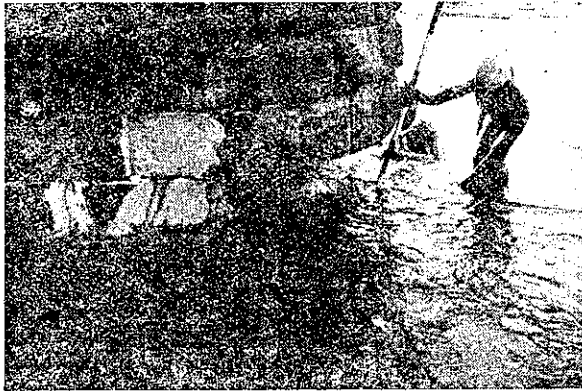
今次地震により橋脚に異狀を生ぜり。橋脚の構造は下部煉瓦積井筒、中部粗石積、上部はコンクリート造にして、今回の被害は平水位附近の粗石積の目地切れと一部破損墜落なり。

橋梁の狂ひは沈下量最大 162 mm、移動量最大 63 mm (海側) なり。

寫眞-9. ○○○橋梁橋脚

應急工事としては支保工を施したり。復舊に當りてはコンクリート填充を行ひ周圍を適當厚さのコンクリート巻となす豫定なり。

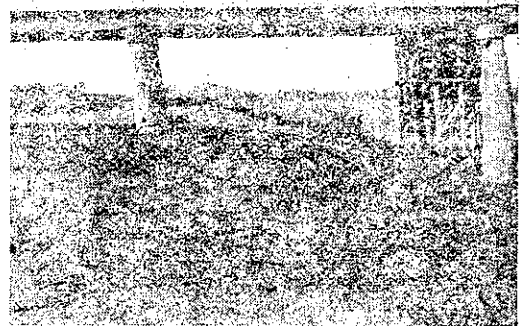
橋脚は無筋コンクリート造なりし爲め上記橋脚は折損若くは龜裂を生ぜるも、特に 4, 18 及び 19 橋脚は完全に施工繼目より折損せり。

寫眞-10. 八千代橋左岸, 3 及び 4 橋脚

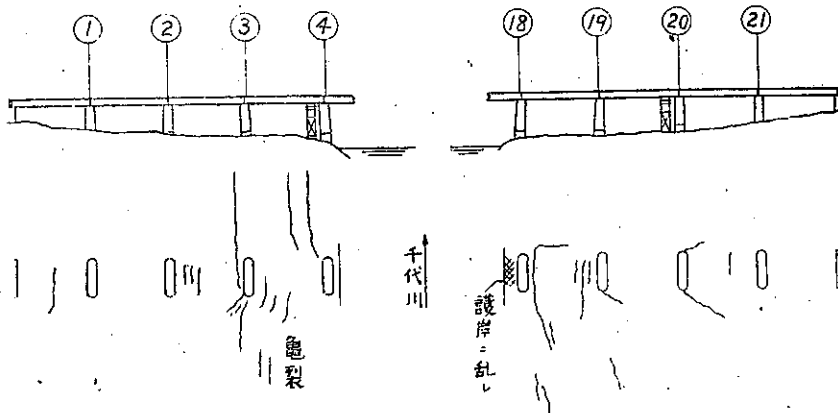
圖-9. 八千代橋説明圖

本橋は今次震害に於る道路橋の代表的被害例にして圖-9 に示す如く、兩橋臺沈下と共に、高水敷に於る橋脚(左岸より 2, 3, 4, 18, 19, 20 橋脚)は何れも河心に向ひ移動し、各々堤防寄りに傾斜せり。

而して本年 8 月の地震の際 4 及び 20 橋脚に異狀認められ、各々支保工を以て防護の措置を講ぜられたるものなり。

橋臺取付部の沈下も亦顯著にして 橋脚附近の高水

敷には、略々水流に平行せる數條の龜裂が認められたり（松尾、内山委員）。

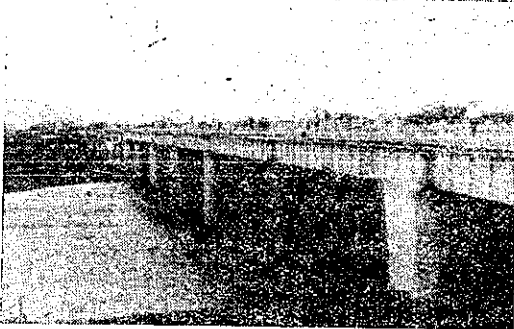
寫眞-11. 千代橋

橋脚は井筒基礎上の鐵筋コンクリート造にして、被害認められざるも、高欄の大部分は内側に或は外側に倒壊せり。高欄は花崗岩造にして床版との結合不完全なり（寫眞-11）。

橋臺取付部稍沈下せり。

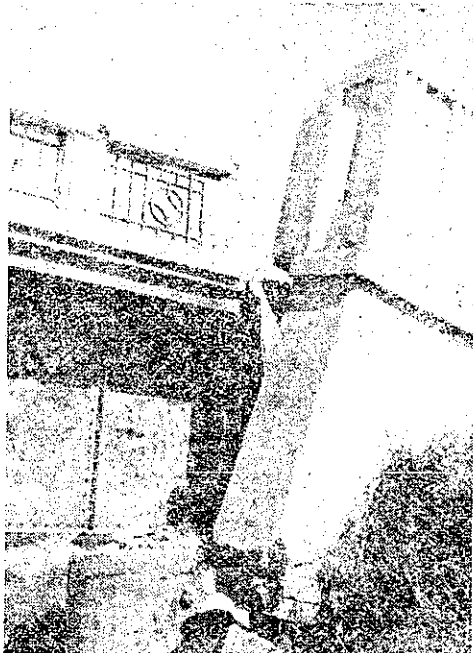
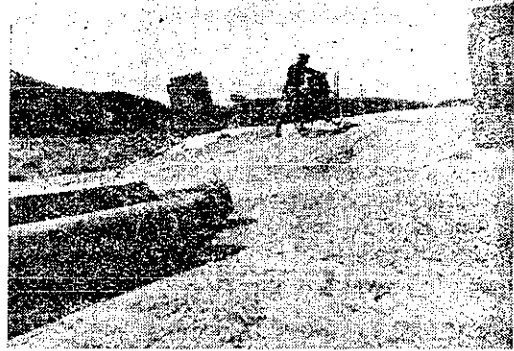
寫眞-12. 大正橋

本橋梁の橋臺の翼壁は設計不良にして、橋臺上に鐵筋コンクリート塊の持出しを有す。

今次地震により取付部の沈下と共にこの持出部も亦其の附根より折損せり（林委員）。
