逢坂山隧道變状について

逢坂山隧道は東海道本線大津——山科間にあつて、大正8年9月竣工した延長2,342mの煉瓦巻で、單線隧道が並列してゐる。戰時中輸送力增强のため、膳所——京都間の一線増設に伴ひ、上り線隧道に隣接して、更に新隧道を掘鑿したのであるが、工事中昭和18年11月、隣接してゐる在來の隧道に龜裂を生じ、變形を來した。この變状は次第に進行したので、應急處置として、隧道内面に接して、レールセントを組立て、又一部には、内巻コンクリートで補強した。新隧道完成後は、龜裂變形の進行は止まつた様であるが、本線路の重要性に鑑み、變形區間の修復を行ふこととし、本年1月着工の豫定である。

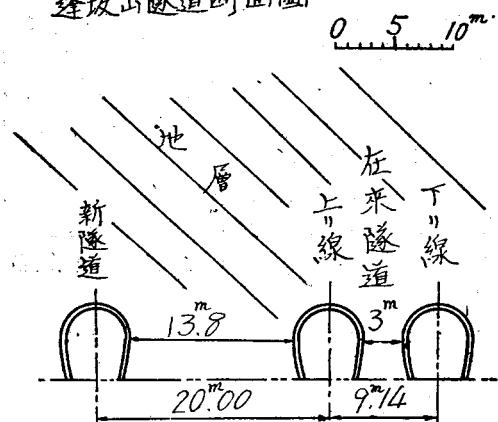
圖一.

(イ) 前に述べた通り、地質不良である上、圖-1に見る通り地層が新隧道より在來隧道側に傾斜してゐる。新隧道工事中、湧水により粘土が流出し、地盤に弛みを生じ、在來隧道に偏壓を及ぼした。

(ロ) 隧道間隔が狭い。圖-1に示す通り、在來隧道相互の中心間隔は9.144mであり、新隧道と隣接隧道との中心間隔も20mで、覆工外側の純間隔は夫々

3.0 m 及び 13.8 m しかない。この種の地質不良、地層の傾斜などの悪条件の處に、以上の様な間隔で、3本の隧道を隣接して設けたことも、龜裂を生じた原因の一つであらう。
