15号台風被害状況について

空前の被害をもたらせた15号台風（伊勢湾台風）の被害状況の一部を写真で報道してみました。まだ十分の資料も揃わず、説明も不備とは思いますが、詳細はいずれ学会誌上に発表する予定です。

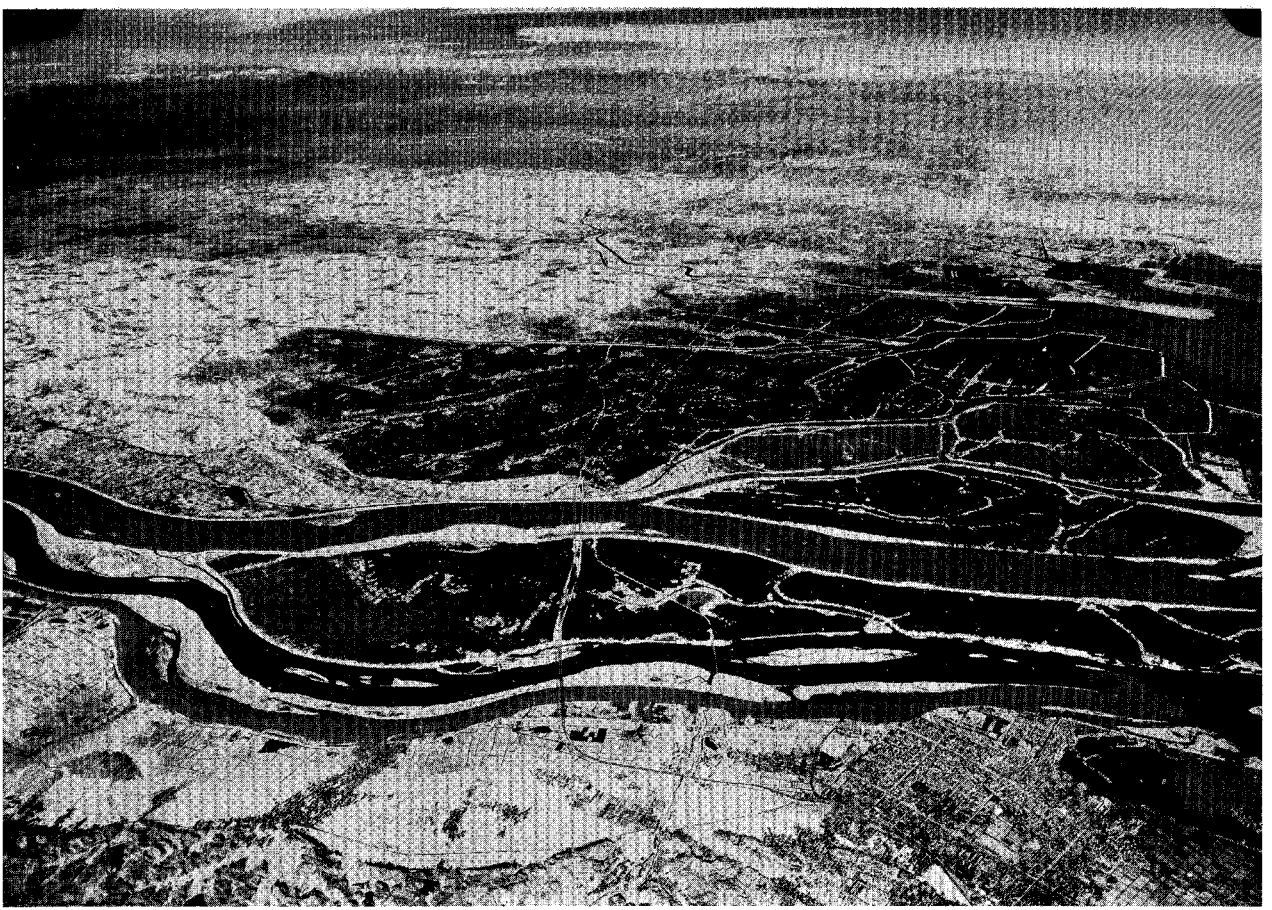
桑名市西方上空（高度約 4 200 m）から撮影した赤外線航空写真

黒く撮っている地域は満水しているところであるが、河川に濃淡のあるのは濁度の違いである。薄い色調の部分は濁りのはなはだしいことを示す（×印は堤防の決潰箇所）。9月30日は濃い霧の日であつたが、赤外線フィルムの特長をよく生かした貴重な写真といえよう。撮影地点より富士山までは 200 km 以上ある。

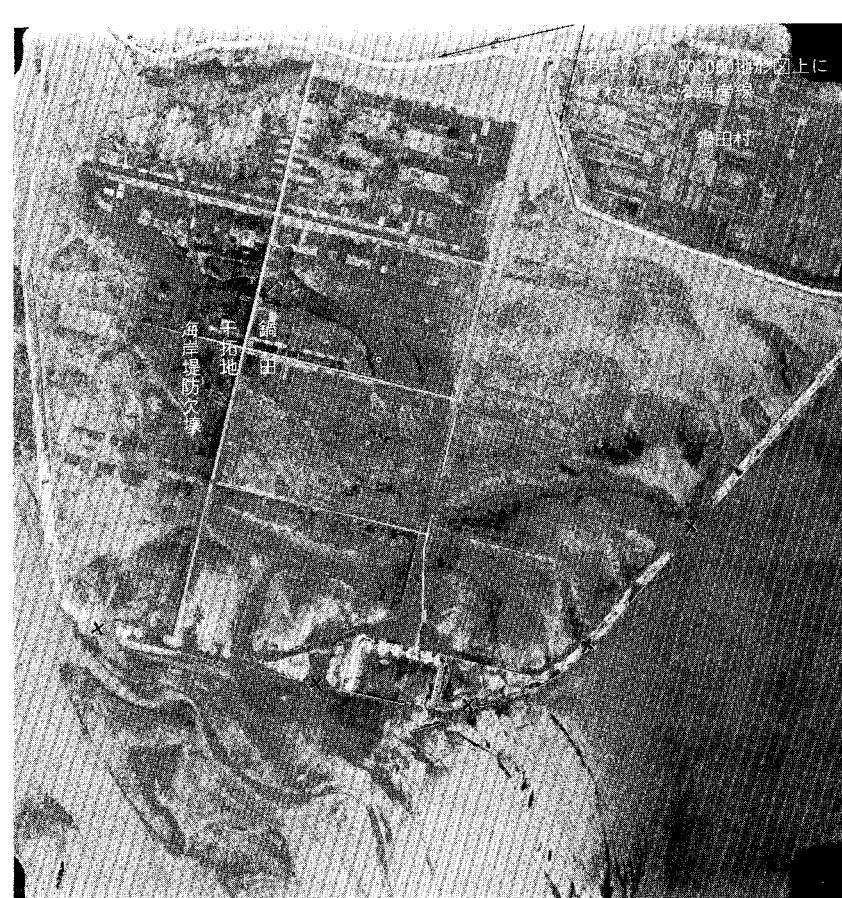
愛知県海部郡弥富町
鍋田干拓地

今回の災害でもつとも大被害をうけたといわれる鍋田干拓地の海岸堤防決潰の状況を示す。堤防決潰の種々相がよく判明しよう。

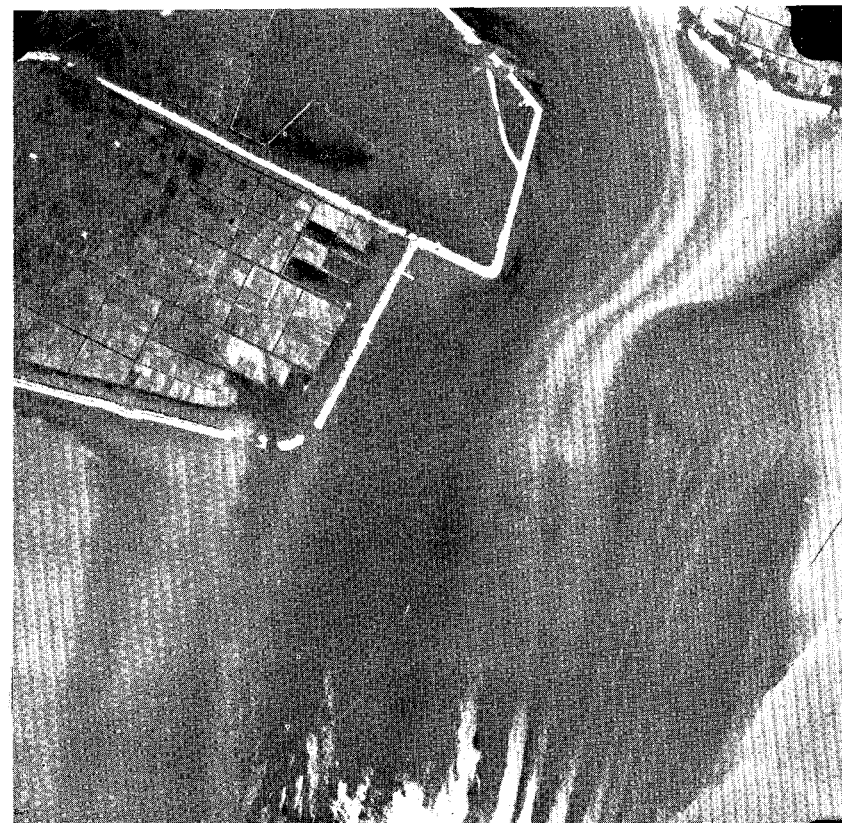
名古屋港入口付近
海岸堤防決潰状況

この写真を撮影のときは干潮時であつた。浸入地区からの泥水が流れ出てゆく状況が観察できる。
