伊勢湾台風の復旧工事状況

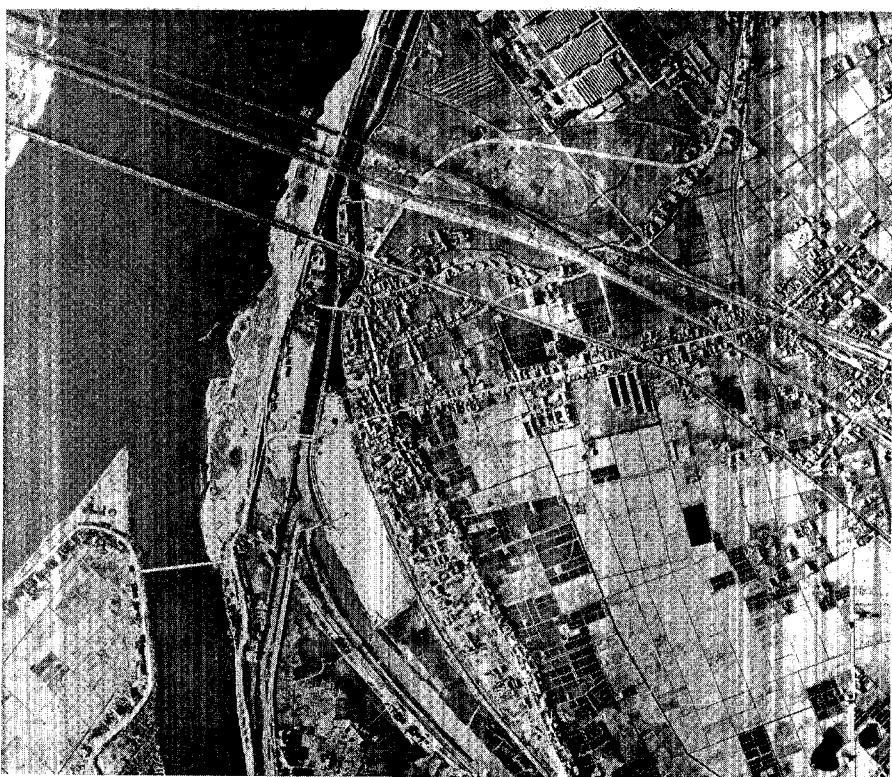
愛知県海部郡弥富町 北部

10月号の写真と比較するとわかりやすいが、ほとんど排水も終っている。川は木曽川で、左下のデルタ地帯が三重県木曽岬村である。

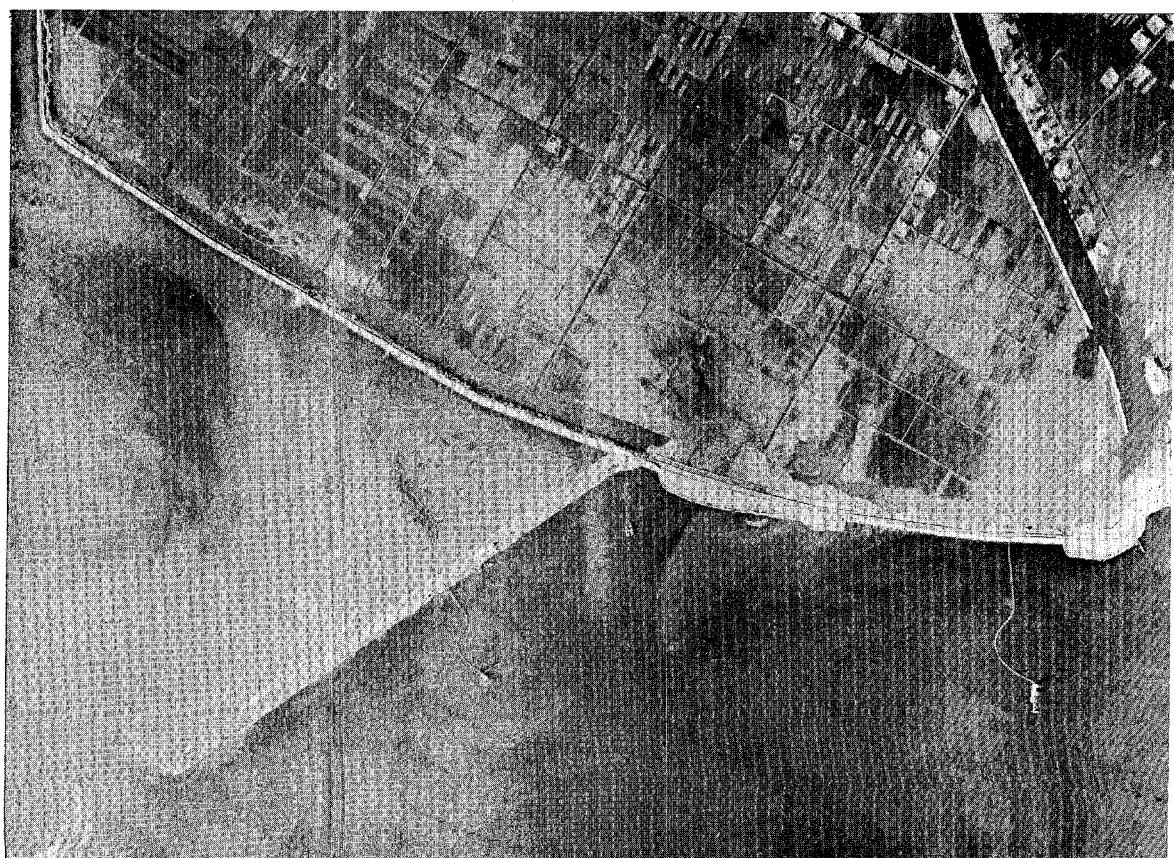
海部郡弥富町南部の海岸堤防仮締切りの状況（左手が鍋田干拓地、右手が筏川口）

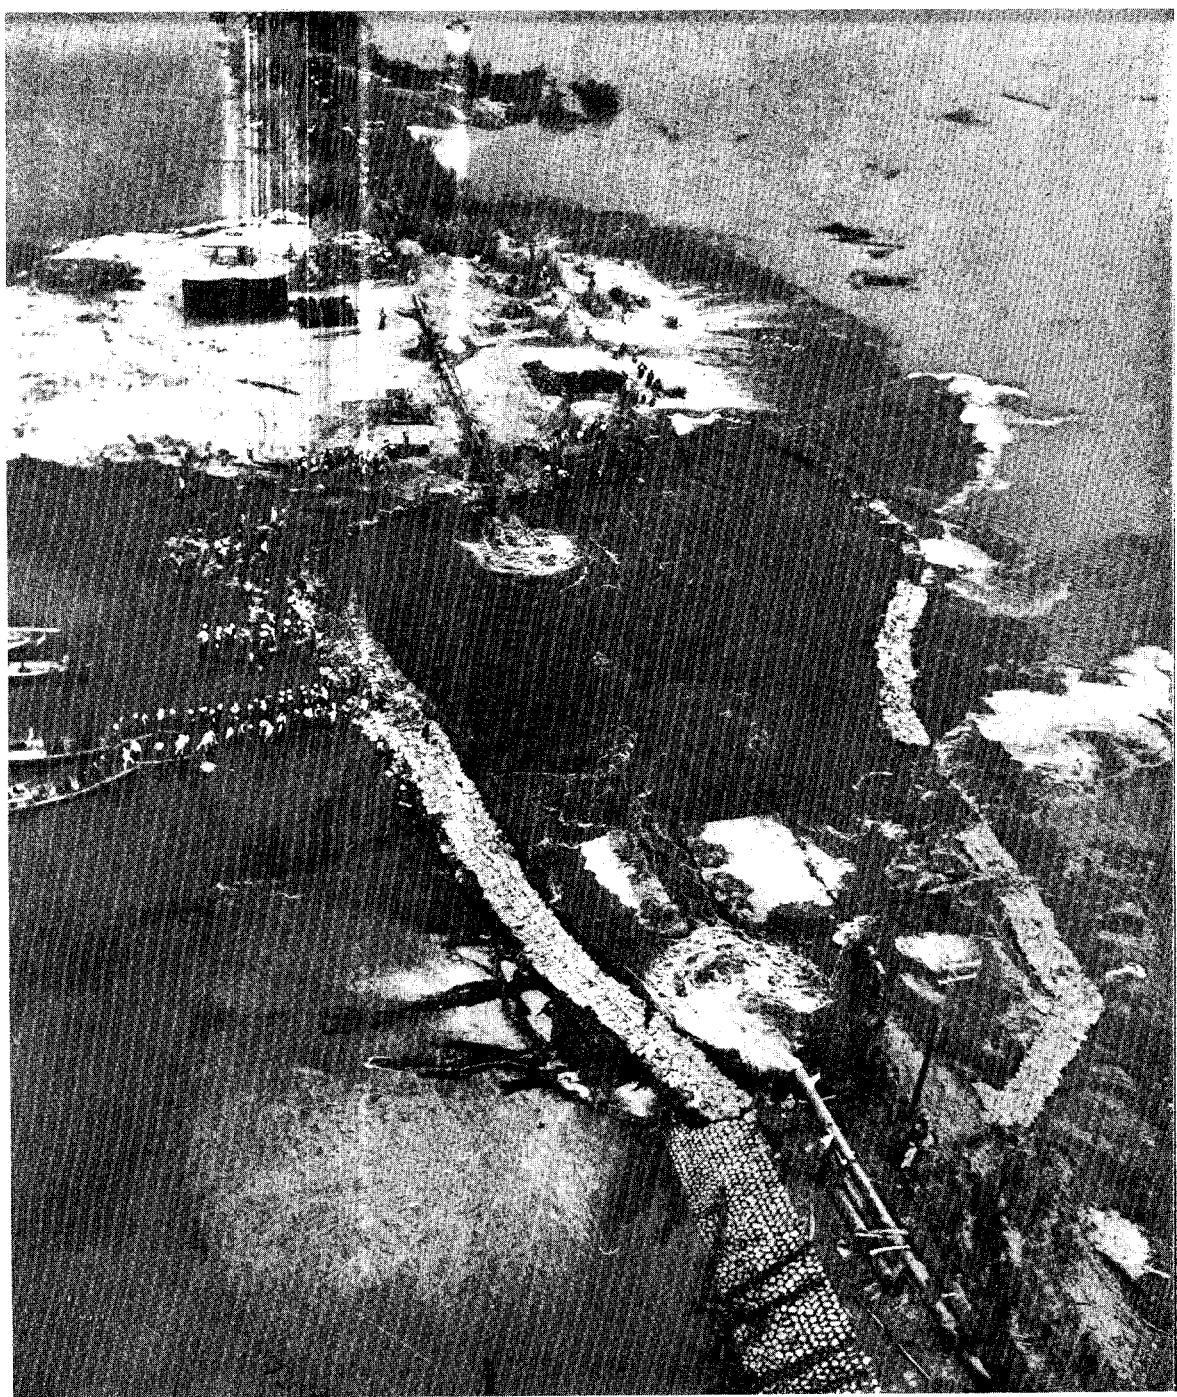
11月9日、三重県桑名郡木曽岬村白鷺地区（左側が木曾川）

最後の締切り工事に活躍するサンドポンプ

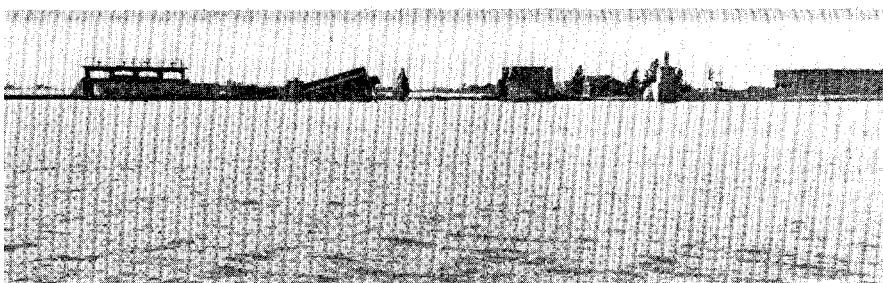
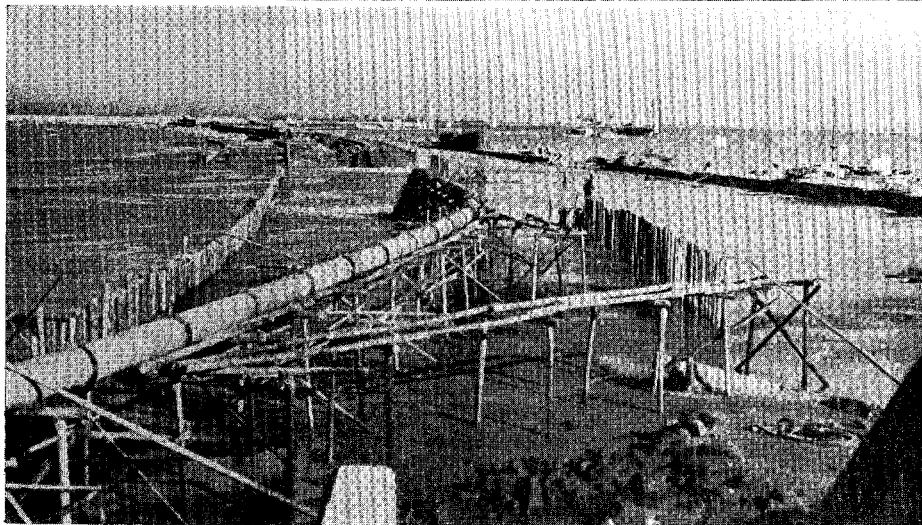
海部郡弥富町東末広地区の寸断された海岸堤防と応急工事

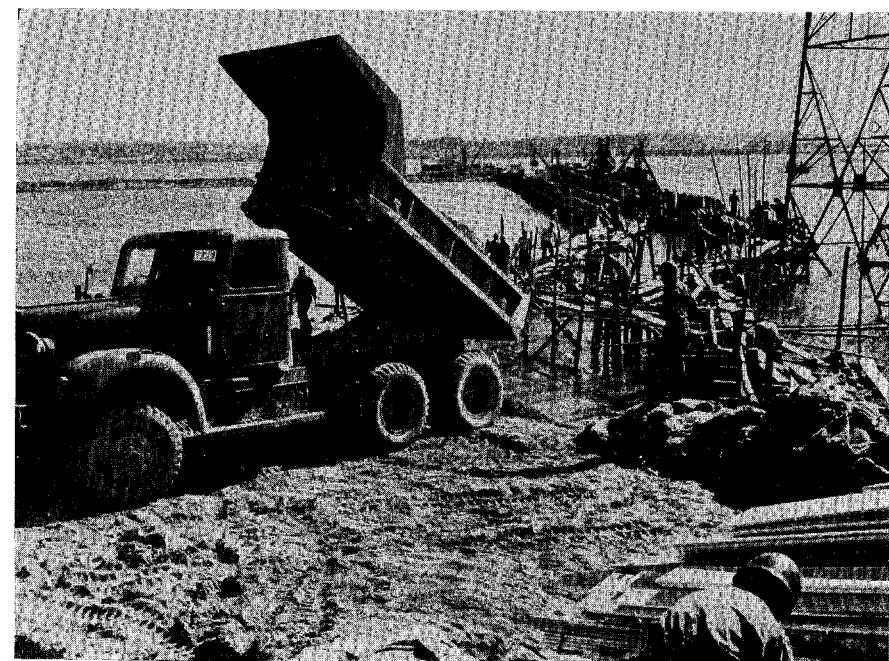
愛知県知多郡上野町柴田
新田 (10月23日)

天白川決壊口の潮止め工事

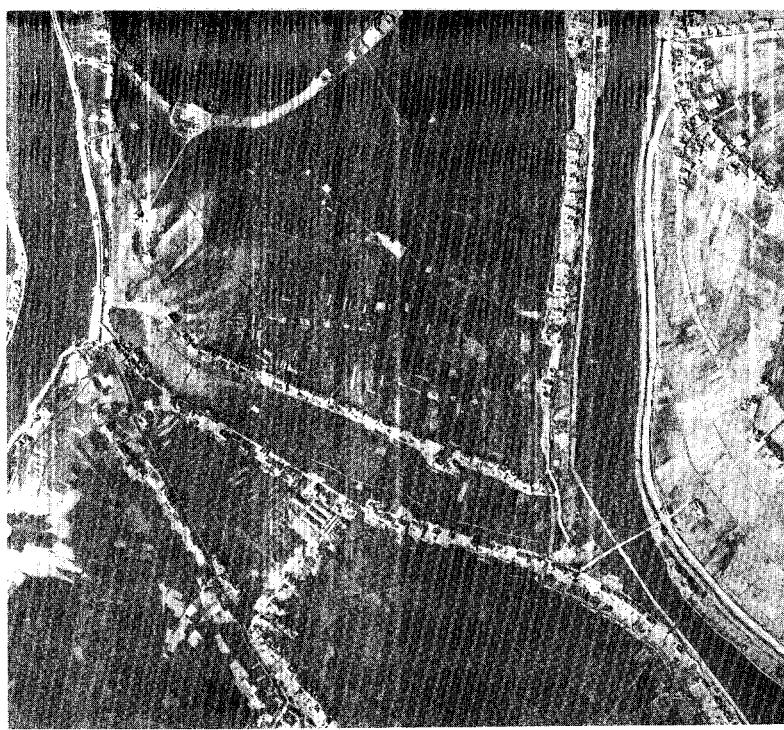
鍋田川（右）と篠川（左）
にはさまれた鍋田村付近の
状況
