最近におけるペンストックの破壊問題について

神 谷 貞 吉*

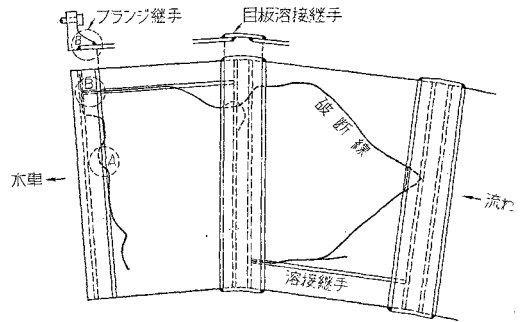
図一3 ベンストックの破断状況 (その2)

次に 図一3 をみていただきたい。この水圧鉄管は昭和 12 年の建設になるものであるが、破壊事故は比較的に最近のことである。溶接構造の研究は戦後間もない頃にくらべて格段と活潑であるから、ただちに多くの専門家をまじえて委員会が設けられた。筆者は調査報告書をよむ機会をえたのでこれを参考として一般的な立場において若干の検討を加えてみたい。材料試験の結果によると管胴鋼板については静的試験による引張強さ、のびなどは正常であるが、溶接継手は前記の例と全く同様であつて、開先付近で不溶着部がのこり、引張試験によりすべて溶接部で破断し、単位面積あたりの強さは、母材の 44 kg/mm^2 に対して 36 kg/mm^2 程度であり、のびは母材の 27% に対して 5% 程度である。溶接部に弱点があることは確かであろう。ところが事故時の出力と水車の導きハネの動作などからは特に異常な水圧上昇はない模様であるから、たとえこの程度の弱点をもつてしてもこの破断を起こすにはまだ相当強さにおいて余裕をのこしているはずである。そこで委員会は考えられる局所的な特殊な状態を探索し破壊の可能性を説明しようとしてつめていく。すなわち

(1) この曲管部は横継手に目板またはフランジをそえ、いずれも管胴に溶接されている。このように薄肉円筒の一部にはるかに厚い補剛材が添接されているときには、内圧に対して、その付近の応力は他と異なる分布となり、円周方向の応力のほかに縦方向の応力が生じ、しかもかなり大きな値となる可能性がある。このことは理論的にもまた実験的にも知られているが、この委員会ではさらに新しい見方を加えている。それは広巾引張きれつ伝播特性である。これは軸方向に引張られている短ざく形の試験片の中央に切欠を設け、この切欠に高圧の打撃を加える試験方法である。この水圧鉄管の鋼板を使つてこの試験を行なつたところ、縦方向に許容応力程度の応力で引張られているとき、 10°C くらい気温のもと

で、降伏点程度の打撃力を横にうけるときれつが進行するという結果が実験によつてえられている。この特性とまえにふれたフランジ付近に誘起される局部応力とをあわせ考えると、鋼材の引張強さよりはかなり低い応力をうけているときでも、なんらかの切欠のごとき欠陥があれば、そこからきれつが発達することはありうるというのである。この根拠にたつときこの破断の起点はおそらく図-3のA付近の継手にあるという結論がみちびかれている。

(3) まえの見方はいずれも破壊理論に立脚した学問的な所論であるが、これに対していわゆる技術的判断による意見にもまた耳を傾けなくてはなるまい。まず図-3のB付近の溶接状況を見るに、ここでは管胴の縦継手とフランジの円周方向の隅肉溶接が交わつており、不良な溶接が、さらに重複したかたちとなつているのであろう。事実バラしてみると有効断面はわずかであり、しかもその不溶着部は欠陥として応力集中率をたかめるはずである。この付近は特別の欠点となつていないに違いない。またA付近から破断したとすると破断端までの距離があまりに違いすぎる。短い方の端がもつと先まで発展してもよいはずだ。どうも管のめくれ形から考えても破断がBから始まつたとした方がもつともらしいというのである。最近ある古い水圧鉄管更新による廃棄管を入手した。管のつなぎはフランジである。フランジを切りとつてバラしてみるとその下にかくれている縦溶接は全くついていなくて全面黒さびである。はじめから溶着していなかつたのである。水圧鉄管を製作するとき、今では必ず溶接線がT字形に交わつている箇所はX線にとるのが普通になつている。とにかくこういつた箇所は特異点があり弱点となりやすいものである。

この鉄管の破断区間は取りかえ、他は検査のうえ補強改良を行なうことによつて修復されたが、一般的な見地からいえば、むしろそれにいたるまでの調査研究の結果こそ、きわめて貴重なものということができよう。

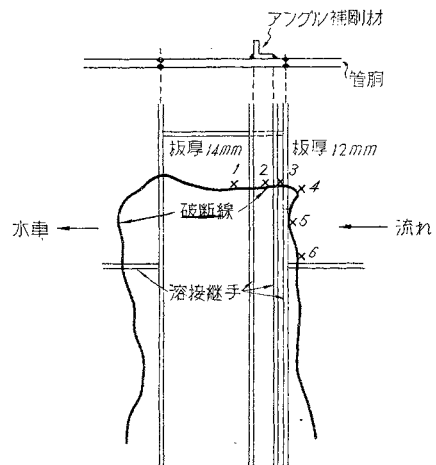
図-4 ペンストックの破断状況(その3)

この事故は昭和30年12月末に起こつた。そのとき送電関係に異常があつたことは事実であるが、周波数、調速機の動作等からたどつてみても水圧の異常な上昇は算出されない。できるだけ不利に推定しても60%前後の上昇にしかならない。ところが残存部から切り取つた試験片の材料試験の引張強さから算出すると、静水圧の2.5倍ないしそれ以上の水圧がかかからなくては破断するはずはないことになる。そこで破断箇所をも少しくわしく調べてみたところ、その材質に確かに不利な傾向が認められたのである。

破断箇所は水圧鉄管の下流端に近い漸縮管にあり、破断した大部分は板厚14mmの鋼板にあり、上流側の破断線がかろうじて12mm鋼板の端近くを走つている。

材料試験はこの破断線にそつて切取られた試験片について行なわれた。化学成分はとくに破断面に接した諸点1,2,3,4,5,6からとつた試料から求めた。引張試験、衝撃試験もこの破断線1~6に一辺を接して切取られた試験材によつて行なつた。その結果は表-2,3,4に示すとおりで、板厚12mmと14mmでその材質が違つてゐることはかなり明らかである。筆者をふくめてこの事故調査班は報告書のなかで、この点について次のごとき主旨の具申をしている。すなわち

「材料試験結果からみると板厚14mmの鋼板は硫黄の含有量は普通であるが、燐の含有量はきわめて多く一般鋼材としての許容量0.06%を、またボイラー用鋼材としての許容量0.04%をはるかにこえている。このように燐の多い鋼材は低温脆性を示す傾向がある。一方、炭素の含有量もかなり多く、とくに現場溶接後焼入効果により熱影響部は硬化し、もろくなつてゐるかもしれない。なお、溶接部にみられるアンダーカット、ブローホール、スラグ巻込みなどの小欠陥は切欠脆性の素因となるものであり、従つて水撃圧のごとき衝撃には非常に弱くなり、疲労抵抗も減少する。これについて燐と炭素の含有量の多いことは脆性とか疲労を対象にする場合き

わめて不利な品質といわねばならない。そのうえ試験値が非常にばらつてゐることは、この鉄管の材質の粗悪なことを示すもので、あわせ考えるとこの14mm厚板は溶接には適当でない鋼材であるといふことができる。

事故の当日は吹雪であり、しかも破裂したのは夜半12時にちかい。すなわち気温は最も低下し、低温脆性の見方によれば、最悪の状況である。このような状況のもとでかなり大きな水撃圧が生じたとすれば、応力集中の大きい箇所を起点として、破断現象が発展することはありうることと考えられる。

この水圧鉄管の溶接部にはある程度不溶着部があつたが、それは断続的で、同じ時代の他にみられるごとく相当な不溶着部がほとんど連続的にあるのとくらべると、むしろよい方に属するものであつた。ところがわれわれの具申のごとく鋼板の材質が溶接性に欠けるという判断に重点を置いて、結局全管を更新することによつて復旧した次第である。このように分析によつて燐、硫黄などの含有量の過大なもの、あるいは諸々の見地より溶接性でないと思われる事故経歴をもつ水圧鉄管はその他にも数ヵ所あり、筆者の知る範囲ではいずれも取りかえを完了している。
