チリ地震津波とこれによる三陸地方災害の概況

岩崎敏夫*
堀川清司**

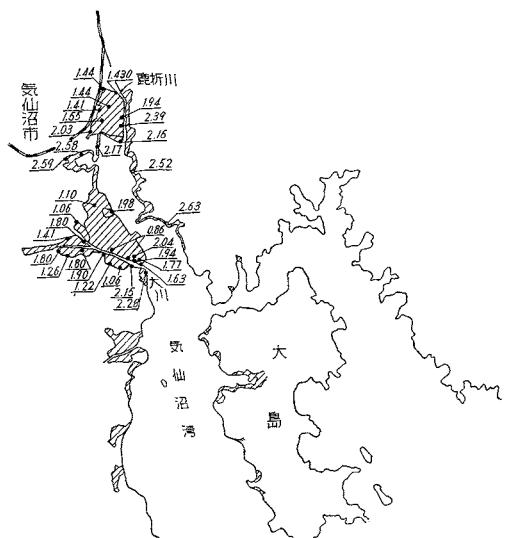
図-2 浸水区域ならびに T.P. 上最高水位 (m)

次に今回の津波の日本列島外洋にきた時の周期はほぼ 60 分程度であったことは確実なようである。従来の三陸津波では周期は約 12 分であった⁴⁾。このことが湾内の水位の上昇に多分影響している。一般に湾の固有振動により、津波の周期が短かい場合には波高は湾奥に進むに従って低くなり、固有振動より津波周期が長いと波高は湾奥に進むに従って高くなるといわれている。いくつかの湾、その他での痕跡、あるいは検潮記録等により調べた津波高さを T.P. 上に換算したものを 図-2 (気仙沼湾)、図-3 (大船渡湾)、図-4 (広田湾)、図-5 (宮古湾)

に示す。これから見られるように、気仙沼湾では分布が必ずしも湾奥に行くほど高いとはいえないが、大船渡湾、広田湾、宮古湾では湾奥の方が高くなっている。ところ

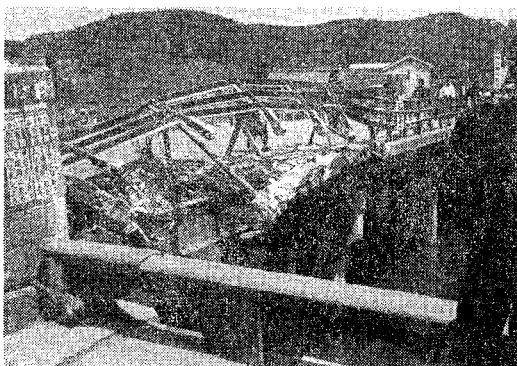
写真-1 内 海 橋

津波が河川を遡って木橋を押し流した例は、志津川町新井田川本浜橋をはじめ、各地に見られる。また写真一①は石巻市内旧北上川に架設された内海橋が、そ上する

津波のために押し流されて来た漁船の激突によって高欄を破壊された例である。石巻から牡鹿半島へ至る途中にある万石浦は、直接海と通じ潮汐の干満を感じるところであるが、その入口に架設されている万石橋（写真-2、および図-6）では昭和 27 年のカムチャッカ沖地震による津波の際に基礎が掘られたものを捨石して補強してあったのが、右より 2 番目の橋脚 No. 16 の付近はまだ捨石してなかった。今回の津波に際し、この下に船が沈

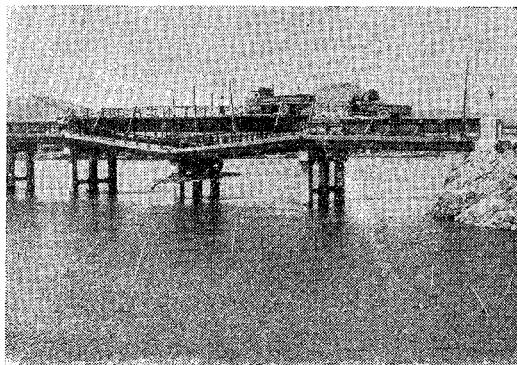
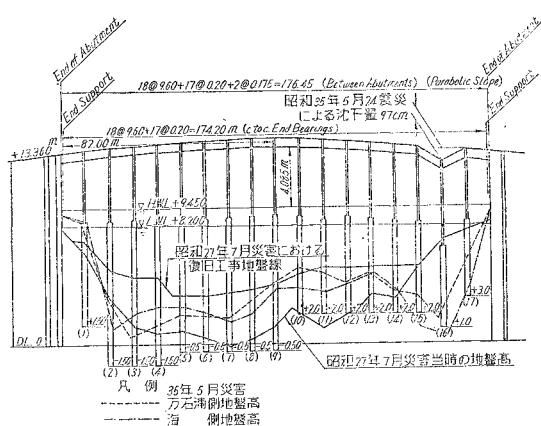
写真-2 万石橋

み漲潮時の流速が増大して洗掘を始め、24 日午後 7 時に 25 cm 沈下、その後翌 25 日午後 2 時までに、95 cm 沈下した。この橋では昭和 27 年の地震津波の際にも、No. 13 が沈下している。橋脚沈下はほかに、山田町閔口川にある橋でも起こっていて、同様に津波後 2 日して沈下が起こっている。

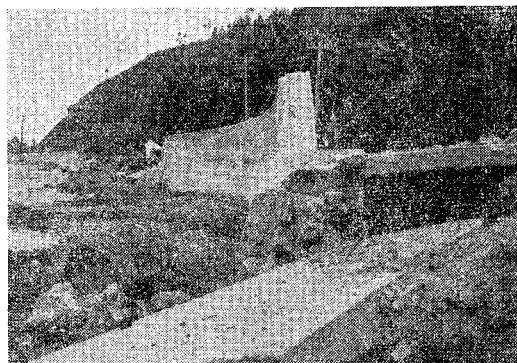
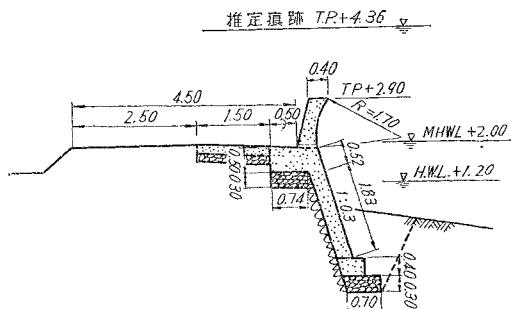
写真-3 志津町 波伝谷

写真-3 は志津川湾波伝谷、水戸辺間の道路護岸の被災写真である。図-7 はこの設計図であるが、今回の津波はこの護岸 パラペット天端より 1.49 m 高い T.P. 4.36 m の高さにその高極水位があったことが、痕跡調

査の結果判明した。この護岸背後に山際にあった2軒の家が、土台石を残してあとかたもなく無くなっていた。この護岸の倒壊は、引き水の時にその基礎が洗掘され、裏込めコンクリートとその背後の土砂との間がゆるんだ時に加わる土圧で海側に押し倒されたものと思われた。引き水の際に、滝のような現象が生じて基礎が洗掘されるようすは、本誌45巻6号、口絵写真の大船渡市—4m岸壁の写真を参照されたい。

これらの結果より、護岸基礎の根固めのために、捨石または捨ブロック等の配慮は絶対に必要であると思われる。

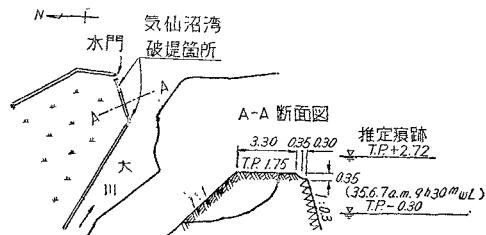
写真-4 大川出口海岸堤防

4は気仙沼湾内大川出口の海岸堤防の欠壊を示す。図-8に示すようにここでの越流高は痕跡がなくてはっきりはわからないが、その近くの痕跡より T.P. 2.72 m と思われ、この天端高 T.P. 1.75 m であるから、越流高は 0.97 m となる。その背後の土地までの堤防高は 2.35 m であるから、越流した水は堤内に一度貯められ、図示の水門をとおって排出されようとしたと思われる。しかしこの水門と土堤との間げきが一つの突破口になって破堤し、破堤が広がったものらしい。また牡鹿半島小積にある堤防の被災状況であるが、同様に樋門を中心にして破堤し、間知石が海側に約 50 m 飛んでいた（それ以上は海に没していてわからなかった）。堤防高が低いと、引水は全面越流して海側の堤脚を洗うし、脆弱な土堤では寄せ水のために越流の際に陸側の法肩を最初に崩し、冠水時間が長いとそのまま裏法の全面崩壊に導びいている。これらは、冠水高、冠水時間、堤防高、堤背後地の排水方法、引き水の方向や流況等により、種々の様相を呈するのであるので、今後の対策の立案に当たられる方は、現地の状況をよく判断して適切な計画を立てられることをお願いしたい。

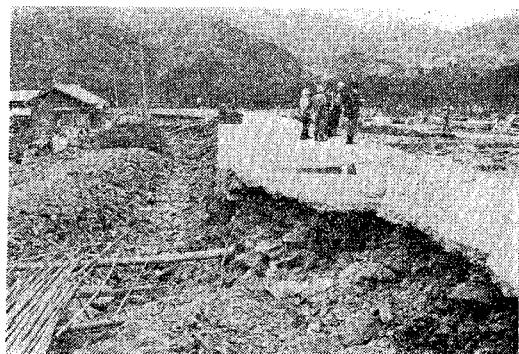
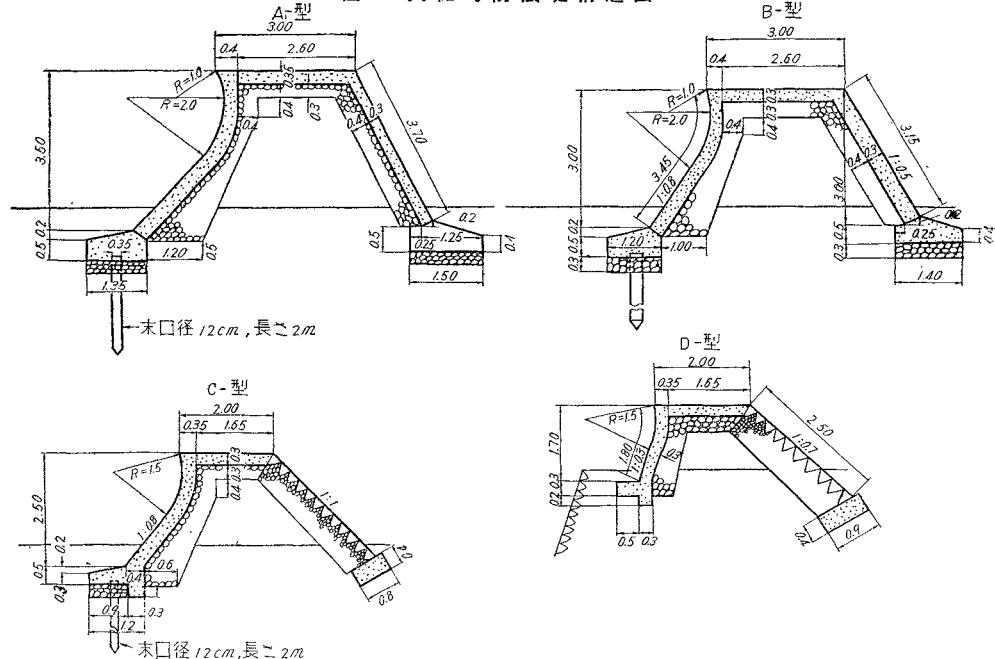
写真-5 大槌町防浪堤

津波を考慮した防浪堤にも今回は高さが低くて、越流されたものがあった。写真-5および図-9は大槌町にあるもので、天端高 T.P. 3.20 m に対し、すぐ前面の家屋にある痕跡によれば、T.P. 3.70 m、よって冠水高 0.50 m であった。冠水高が低かったから、冠水時間も当然短かく、裏法の崩壊に至る過程はごくわずかであったであろう。すなわち、裏法の法崩れが起つた頃には越流の水位が低くなり、水は天端のコンクリートからすぐ直下に落下して写真に示すような洗掘を生じたものと思われる。このことはすぐ背後の家が破壊をまぬがれており、また防浪堤の前面の小屋の蔭の部分の裏法は破壊されていないことからも裏付けられると思われる。

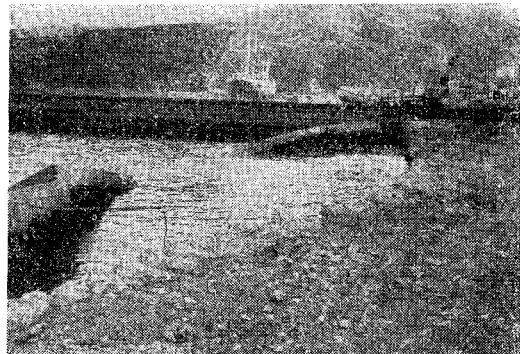
写真-7 富士製鉄釜石製鋼所岸壁

写真-6 は大船渡港 1万トン岸壁の裏込めの流失状況であり、写真-7 は富士製鉄釜石製鋼所岸壁の倒壊状況を示す。前者では天端高 T.P. 1.65 m、高極水位 T.P. 3.85 m で冠水高 2.20 m であり、約 20 分間冠水した。その後の波は 0.70 m 冠水し、その後は岸壁天端高より低かった(日産土木 橋本光栄氏談および同氏提供写真による)。シート パイルは長さ 15 m で、T.P.-14.35 m の深さまで打込まれていたものと思われ、岸壁前面の深さは、T.P.-3.35 m であってほぼ 11 m の根入があつたものと思われるものが、引水のときの前述の落下水による洗掘 (このとき前面の水位は、T.P.-2.35 m 以下で水深は 1 m 以内となった) のために裏の土砂が抜け出たのではなかろうか。原因にはほかにパイピングや飽和した土砂の円弧すべり等のこととも考えられるし、なお今後の検討を必要とするものであるが、岸壁前面の洗掘は想像以上にはげしいものようである。この例では幸いにして Anchoring Plate は露出せず、また正土圧の崩壊面と地表との交点より背後に引いた負土圧の崩壊面のほかに Anchoring Plate があるものと思われ、矢板自体はてん倒していない。

しかるに富士製鉄釜石岸壁では長さ 11 m の鋼矢板であって、根入は 3 m くらいしかなかったようである。かつまた、施工年度も昭和 12 年で老朽化していた。このような悪条件が重なって前方に倒壊した。

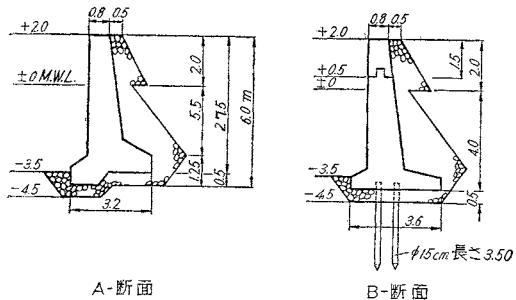
図-10 八戸市小中野漁港物揚場護岸構造図

合わせが弱いので脆弱に崩れていた。八戸小中野漁港物揚場護岸（図-10）ではその泊キヨの中を前後に往来した津波のために前面が深掘れして倒壊した。同様な被災例は閑上港入口の護岸にも生じていた。また志津川港、女川港および釜石港で、岸壁の天端沈下が生じていたが裏込め吸出しによるものと思われた。
