綏化地震の調査報告

(1) 特に震度に就て

正會員 源 川 豊 一 郎*

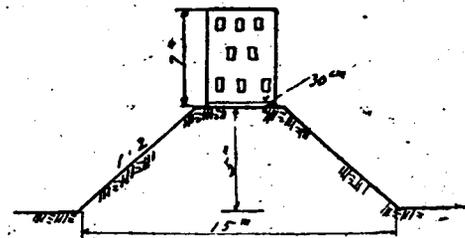
第2圖 盛土沈下例

土木施設の被害としては綏化以北低地部に横切る國鐵濱北線線路盛土(盛土高4米~8米)が搖れ込み30程~60程沈下し、盛土法面に天端に幅6程程の龜裂が縱走して居た。又呼蘭河秦家錢道監視所の盛土が沈下し恰も監視所が約30程抜き出た形をなして居た。(第2圖参照)線路盛土も監視所盛土の沈下に對しては附近地盤には少しも斷

れ上り等の變化は見られず單に搖れ込みに依る盛土の沈下を生じたものと思ふ。又呼蘭河鐵橋は經間約100米の鋼板樑數連からなつて居るが、その東側の桁の底板が各の止金を曲げり程外側に脱出したものがあつた樑脚とは異狀を認めなかつた。

地震時の土壓の變化に就ては、高さ約4米の崖は崩壊して居なかつたが、新しい盛土は6~8%の沈下があつた事から考へ、設計の際充分の考慮を拂ふ必要がある。

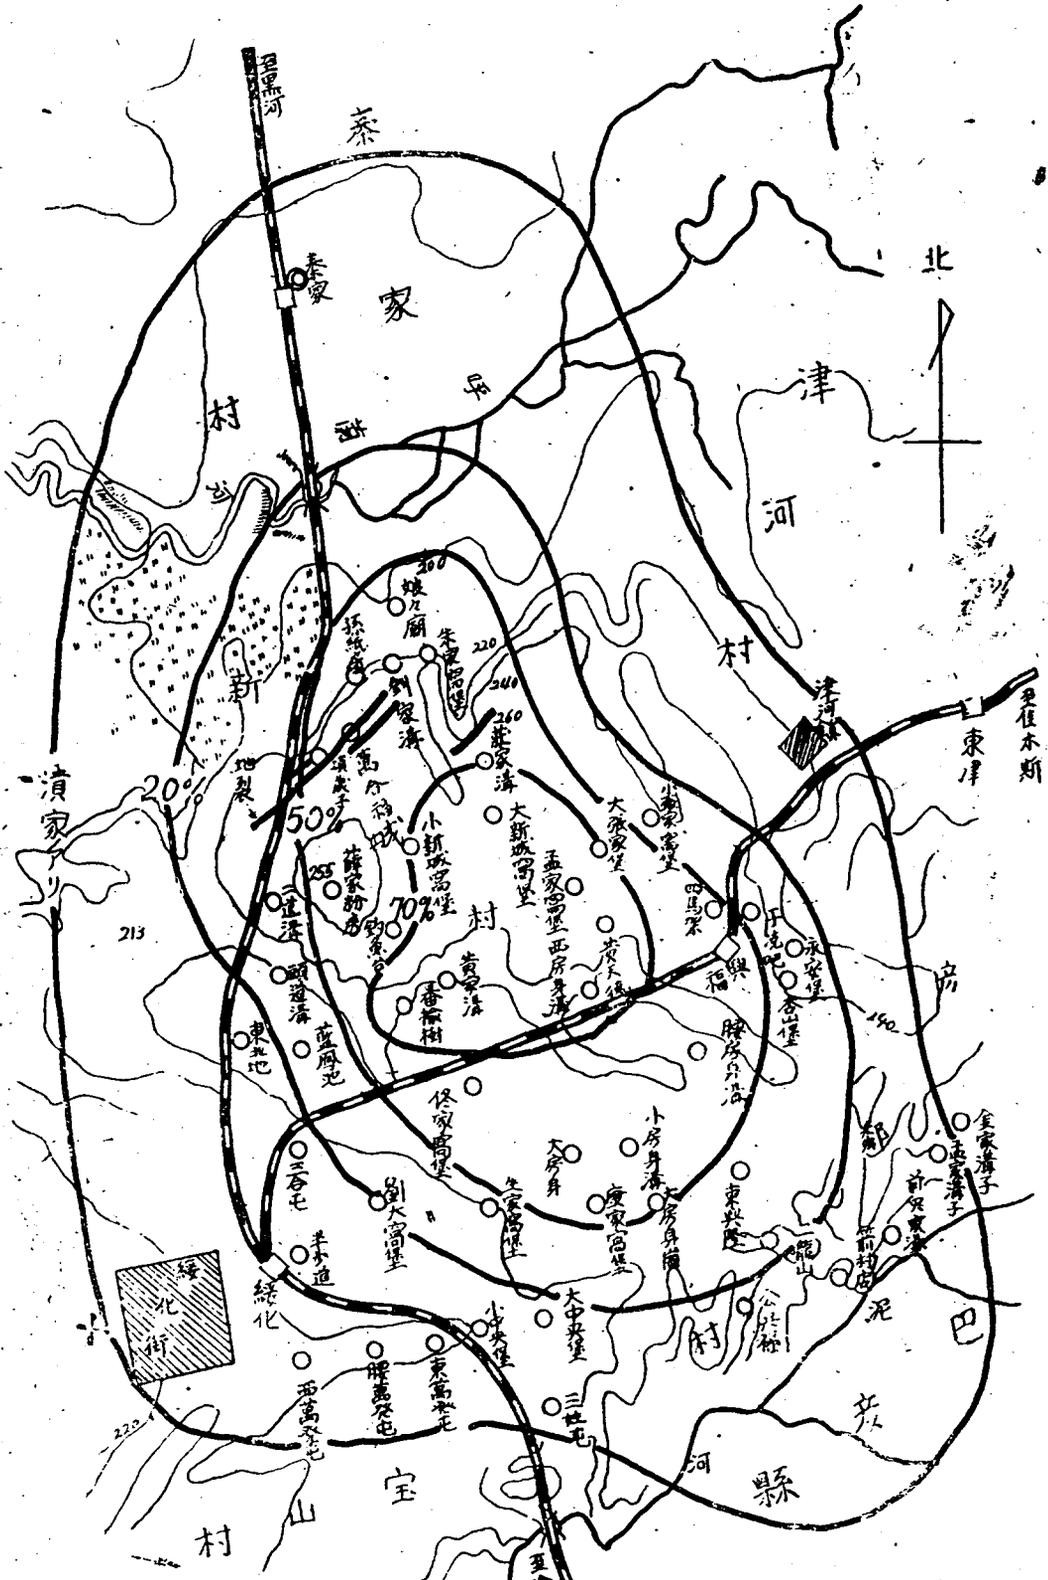
第1圖 綏化地方地形並震家分布圖

震央は綏化街の東北15軒黃家溝、潘檢樹、黃天魁、大新城高堡の一帶と打されて居り(第1圖参照)同各部落の被害程度最も劇しく木骨土造りの民家(土坯子造りは殆んど倒壊し、次に西房身溝、佟家高堡、薛家粉房、小新城高堡を巡る一帶が之に次ぎ、頂鐵子、萬合福、莊家溝の民家の半数は倒壊國鐵綏佳線興福驛及構内煉瓦造建物は

震度即ち地震動の最大が速度の測定に資する墓石其他比較的規則正しい物體の顛倒せるもの無く、木骨土造り民家(土坯子造り)の倒壊百分率より推定せんとして觀象台、建築研究室では第1圖震家分布圖を作成した。

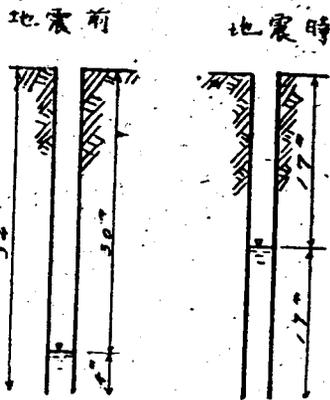
第3圖 地震時の井戸水々位の上昇例(大新城)

今一つの異變としては地下水の變化である。即ち大新城の井戸深さ3.4米水深4米のものが、地震時には一瞬に水深17米になったと云ふ。(第3圖参照)井戸水が少くも1.8米上昇した譯である。而して數日後には舊に復した。又小新城窩堡の井戸も大體同じ深さなのであるが、地震時は同様上昇し、現在では湧水に到つて居る。以上丘陵部にある井戸であるが、これより低地部に近く地

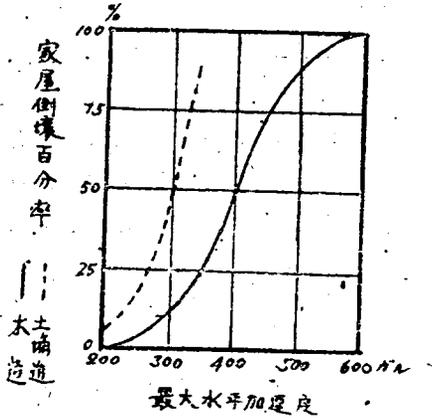
第4圖 地震の強さと家屋の被害

明治24年瀋陽大地震の際大森博士は各町村に於ける墓石の顛倒等より震度を推定、これと木造家屋倒壊率とを比較し兩者の關係を定められ、更にその後2、3の大地震によりその關係を確かめられた。尙昭和10年4月21日台灣新竹台中の地震に於ける土坯造家屋の潰率と震度との關係を得られた。(第4圖参照)滿洲の土坯子造の構造は台灣の土坯造家屋に比し更に少しく耐震力劣るもので建築研究室では次の如く推定した。

倒壊百分率	震度(ガル)
80	300
50	250
20	200
10	150

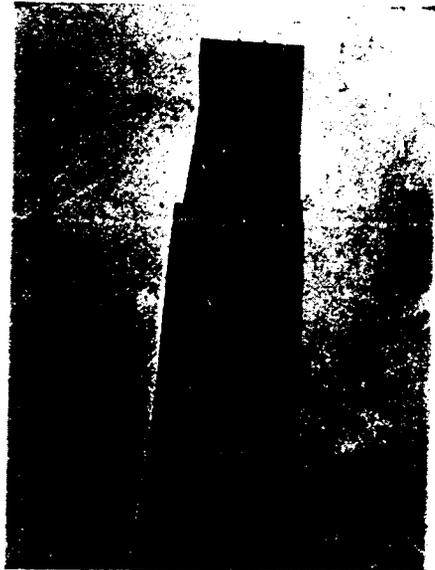
破壞されて居た。震央より15軒隔る綏化街にては土坯子造民家の潰家せるものは僅少であつたが、煉瓦造家屋の崩壞に瀕せるもの多く、然らざるものも屋上飾物、ペラペットは顛落し、外壁及内壁に龜裂を生じて居た。高い煉瓦造煙突に至つては、凡て地上3分の2位の箇所から折れ(寫眞)或は龜裂の爲倒壊に瀕して居た。以上の如く潰家範圍は前記震央を中心に南北約30軒、東西約20軒に亘り、潰家2000戸を數へて居る。

寫眞5 綏化縣立林院の煙突、高さ約20米

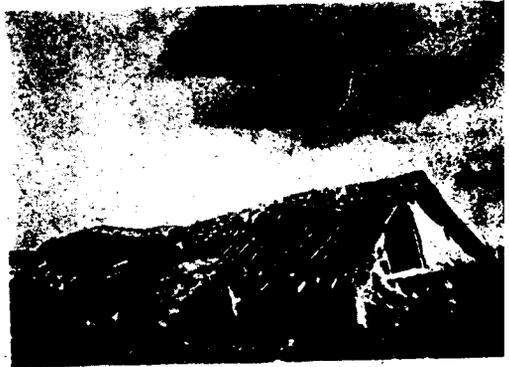
丘陵部にある頂歲子の井戸も約2米噴出し、甚しき是一家屋の土間、床下から3ヶ所も噴出した(寫眞3参照)之等を綜合して考へると、高地も低地も大體同じ高さ15米前後の地下水の土昇があつたものと思ふ。

寫眞8 頂巖子の民家、この中に砂水噴出口3ヶ所あり。土杯子造りの構造に注意

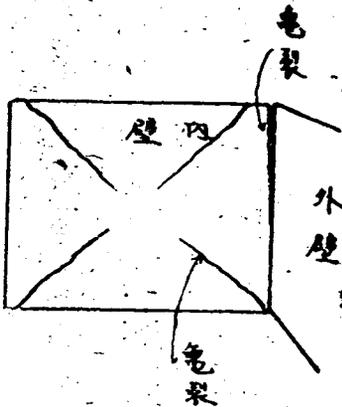
第5圖 煉瓦造建物内部の龜裂

は内壁は一方の側の外壁から放れ、他の側は壓縮されて内壁には交叉せる龜裂を生じて居る。(第5圖参照)

外壁は内壁と離れ切れて居る爲甚だ弱いものになつて居る。即ち内壁と外壁と緊密に連結された構造を考察し、地震時には一體となつて働き耐震度を高めることが必要である。
