## (II) 踏 査 報 告

副 會 員 河 田 喜 代 助 著

## 2. 地形及び地質

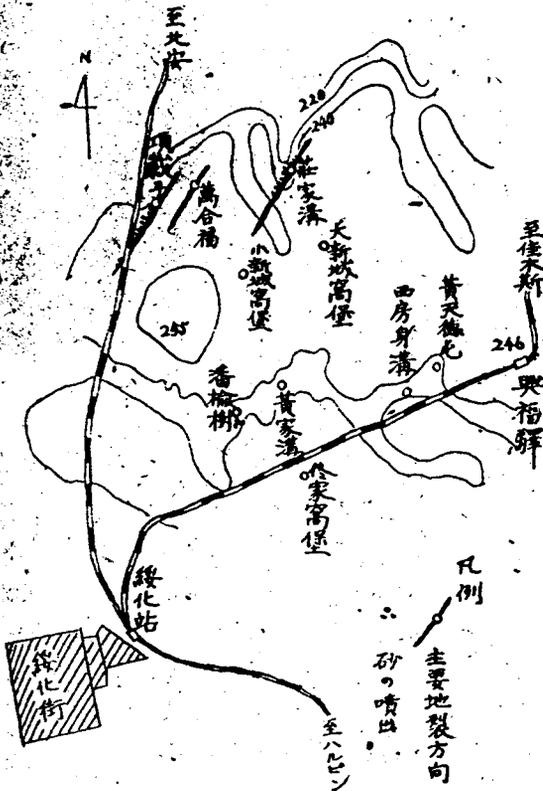
第1圖 地裂、砂噴出略圖

莊家溝一萬合福の更に東方、台地より低地に下る斜面  
 に於て、北30度東の方向に地裂を生じ、砂の噴出の爲に  
 多くは地裂は隠されてゐる。これ等の地裂は所謂「エシ  
 エロン構造」即ち雁行構造をとつて現はれ、決して直線  
 状のものではない。部分的にも圖の如く膨脹尖滅し雁行  
 狀となり、大なる地裂には小なるものを伴ひ、所謂「親  
 子現象」が見られる。

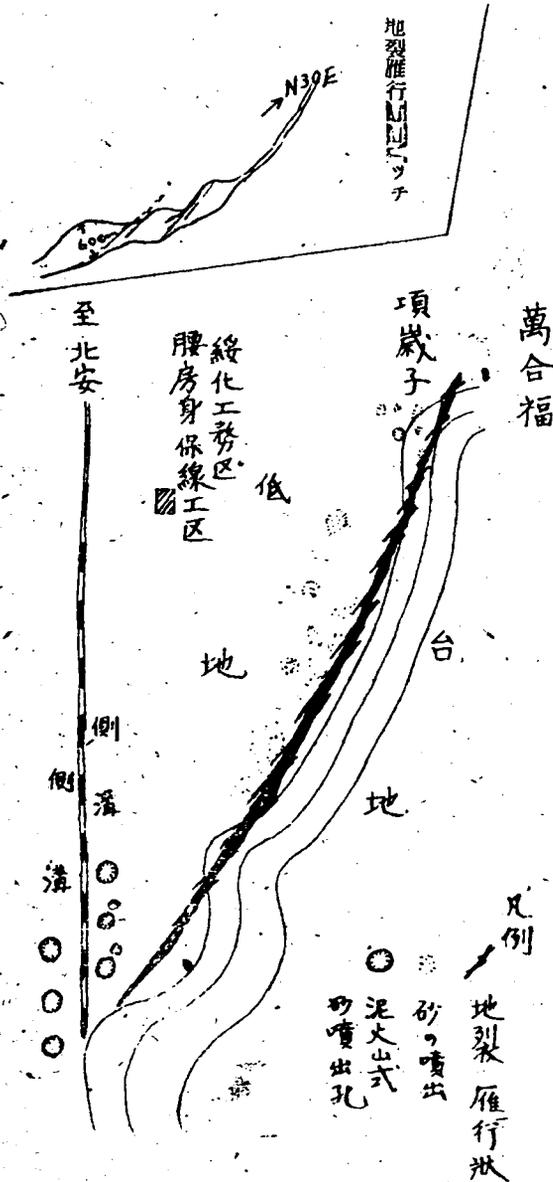
第二圖 項葦子附近地裂及砂の噴出状態  
(現地寫生)

前記地裂の生じた箇所及びその附近に多量の砂の噴  
 出を見る。地裂の附近にある井戸は悉くの噴出と共に多  
 量の砂を噴出した。項戴子では略圖の如く地形的に地裂  
 の線より低い方に 200m 位の幅を以つて各所に砂を噴出  
 し、所々に 1m 位の砂山を生じてゐる。又項戴子を通る  
 地裂の西南延長、鐵道線路の兩側溝では多少水溜りの中  
 へ砂や水の噴出があつて、圖の如く周圍に砂の孔壁をつ  
 くり、泥火山の如きものをつくつてゐる。（寫眞 7 参照）  
 火口壁に比せられるこれ等の形は、圓形に近いもの、不  
 規則のもの、高いものや低いもの等種々あつて、噴出孔  
 の直徑は 2m 内外で深さは埋つて 30cm 内外となつてゐ  
 た。
