業平橋専賣局工場火害調査報告

A REPORT OF AN INVESTIGATION OF THE FIRE-DAMAGED NARIHIRA-BASHI WORKS OF THE JAPANESE TOBACCO MONOPOLY BUREAU

In this paper are stated the results of one of these investigations made in the Narihirabashi Works of the Japanese Tobacco Monopoly Bureau.

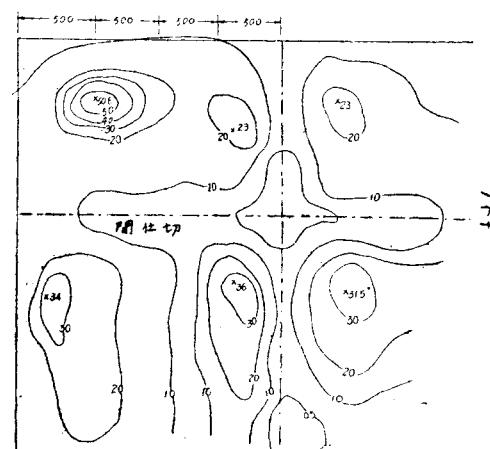
図-10

2階の柱の破壊、3階の柱の挫屈等の為に、屋上の床は著しく凸凹を生じていた。この凸凹を示すために東側一部分を等高線的に示したのが図-10である。沈下は最大50cmにも及び如何に大きい被害状況であるか推察出来るであらう。間仕切壁の上では沈下は少い。
