第二章 西口 4,950 呎工事

第一節 斷層に遭遇する迄の経過

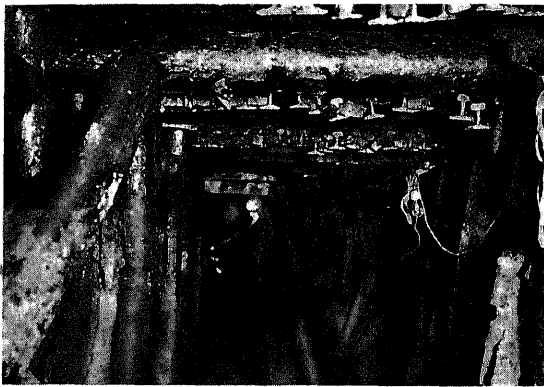
第 261 圖 西口 4,950 呎附近底設導坑に於て軌條況を矢木として掘鑿しつゝある状

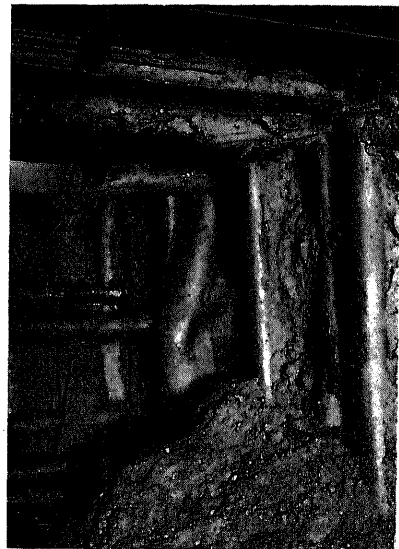
第 262 圖 西口 4,950 呎附近底設導坑掘鑿に際し 6 吋鐵管を柱として使用したが土壓の爲め折損せられた。

之等の材料で組立てた坑道も、土壓の大なる爲、柱が曲げられるので、6 吋鐵管の中に 4 吋引拔鋼管を入れ、兩端に厚さ 3/8 吋の鐵板をつけて、樹てたが之も同じく曲げられるので、最後には此の中に混凝土を詰めた。しかし尙、曲げられるので、添柱を樹てる爲めに柱が隙間なく並ぶ様になつた。

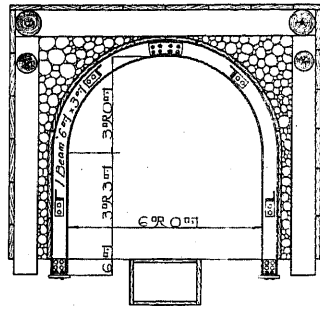
第 264 圖 右側坑導支保工圖

層帯の區間) 普通坑道普請の内側に I ビームで穹拱形を作り補強支保工として入れて進んだ。湧水は殆んど驟雨の様であり、下部からも湧水が多量にあつた。今迄に各坑道で湧水を抜いた結果と、斷層帯の地質が幾分よかつた爲か、無事に抜ける事が出来た。

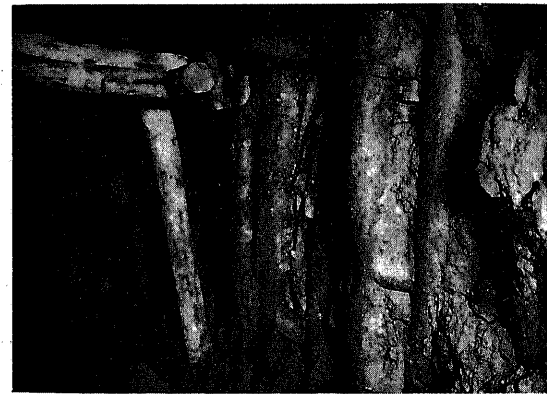
湧水と共に約 600 餘立坪の土砂を噴出し、高さ施工基面上 13 呎程に盛り上り、法足は坑口に向ひ 1,200 呎にも及んだ。崩壊箇所は縫返箇所からであり、丁度坑夫の交代した直後であつた、崩壊箇所をいちくつてゐたかどうかわからない。崩壊箇所奥方に居た従業員は逃路を崩壊土砂の爲に閉塞され、排水不能となつた湧水の爲に全部溺死してしまつた、此の時の犠牲者 16 名。

第 266 圖 西口 4,950 呎斷層箇所埋没せる底設導坑支保工(右側の導坑柱は鐵柱なり)

中の土砂取片付けの際、崩壊箇所を調べて見た所、坑口の方から 4,918 呎迄は鐵柱が残つて居り、其の上の矢先が 4,932 呎に止つて居り、それから 9 呎間は支保工も何もなかつた。此の地點で崩壊したのであつた。奥方から逆進した矢先は 4,932 呎の處に止つて居り、柱は 4,937 呎から樹つてゐた。此の崩壊した箇所から前後の柱は、坑口の方は、坑口の方に、坑奥の方は、坑奥の方に傾いて居り、上部より崩壊して來た事は明瞭である。4,942 呎の處に底設導坑の 9 分通りを満す大きな玉石があつた。之が爲に奥方にはあまり土砂を流出しなかつたのである。

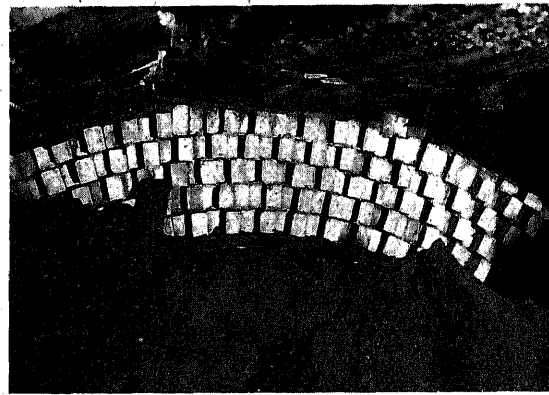
第 269 圖 西口 4,950 呎附近斷層地帯を「ブローサー」に依り填元作後疊築しつゝある状況

此の坑道の混凝土充填は短時日に施さねばならぬのと、充填箇所が高所にして狭少甚だ作業が困難なので、コンクリートブローサーに依り施行した。コンクリートブローサーより現場迄、鐵管を以て導くのであるが途中、諸所にベンドパイプを用ひた。曲り角は、吹き込まれる混凝土中の砂並びに礫がぶつかつて行く爲、甚だしく磨耗され、ベンドパイプが

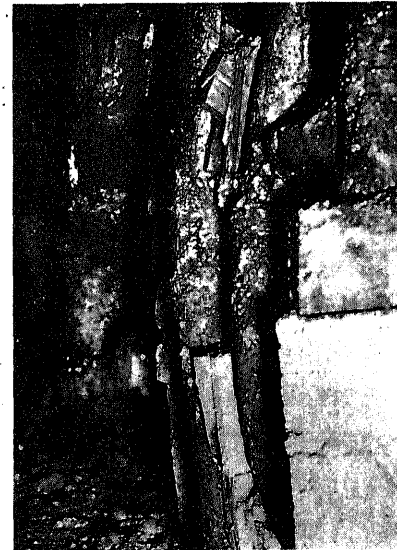
4,958 呎の附近は、南側より強大なる土壓を受けて鐵柱を曲げられ、増鐵柱を入れた。増鐵柱には、混凝土詰の上に、1 呎毎に鐵輪を焼ばめて補強したものを樹て、下部は松丸太で胴張を入れ、此の外にも松丸太を數本立て、補強し、漸く大正 13 年 1 月 19 日に 4,938 呎(即ち坑口側より掘り進んで止つてゐた處)に於て貫通する事が出来た。

第 273 圖 西口 4,950 呎附近斷層箇所底設導坑 (中央曲れる 2 本は鐵柱)
