第六章 西口 12,000 呎工事

西口第三番目の難所 12,000 呎附近工事に就て次に記すこととする。南側水抜坑が 11,992 呎に到達し殆んど此の斷層を突破せんとして昭和 5 年 6 月 21 日大崩壊に遭遇し、其の後様々の辛苦の後北側水抜坑は斷層突破に成功したが、斷層後方の地質は砂質である爲め仲々進行せず漸く北側水抜坑が本線を横斷して南側に出で、後初めて坑奥を順調に掘進出来る様になつた。

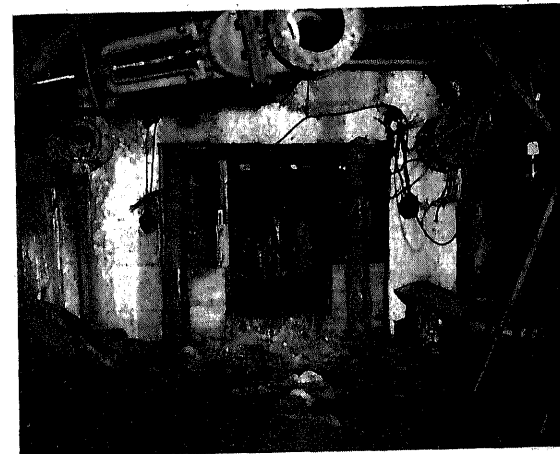
第 350 圖 南側第三水抜坑 11,956 呎附近坑奥試錐の爲土砂噴出湧水毎秒 2 個

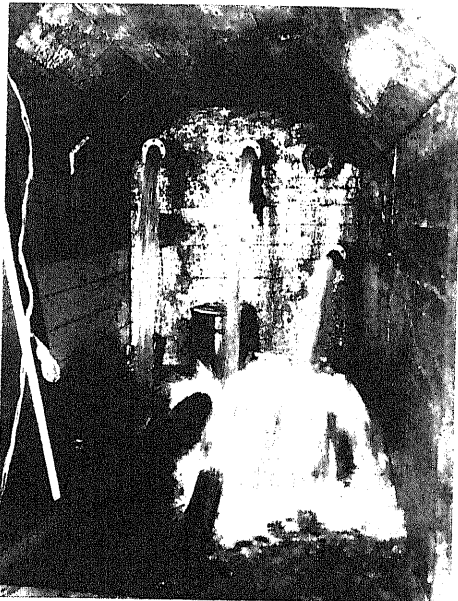
第355圖 西口11814 呎附近堅坑上部坑道奥端の湧水

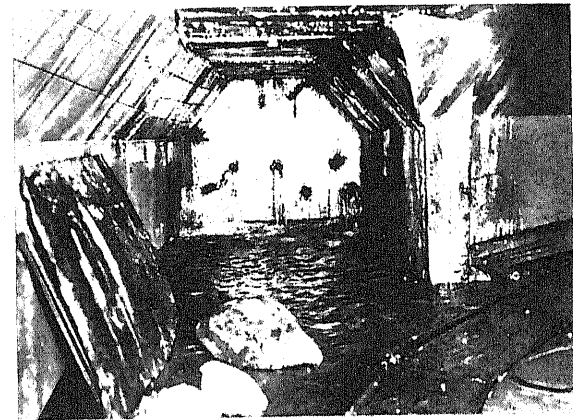
第356圖 西口坑門起點11,968呎堅坑試錐孔よりの湧水

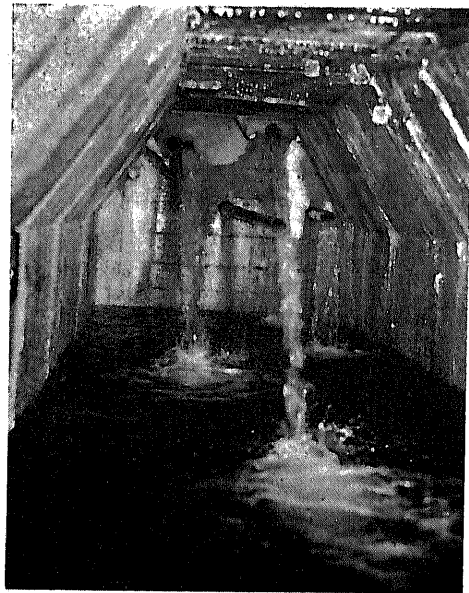
第 363 圖 南側第二水抜坑 11,837 呎附近
奥端試錐孔よりの湧水

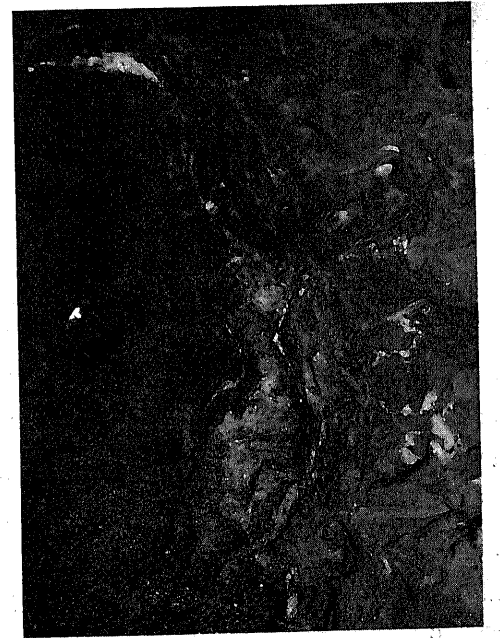
此の坑道が出合つた所では斷層は僅か6呎位であつた。然も斷層兩側の粘土はセメント注入の結果、セメントアップされ乾いてゐた、又斷層坑奥の地質は細砂であつたが、不思議にも乾いてゐた、セメント注入の結果細砂が壓縮された傾向もあるだらうし、セメント注入孔を注入中止後試錐して湧水排除に努めてゐた爲もある。掘鑿に難澁な地質と考へてゐた處も、今迄の色々排水方法

第365圖 北側第一水抜坑 11,785 呎附近 斷層鏡面にセメントの注入されたる状態を示す
