## 第七章 震 灾 事 故

### 第二節 北 伊 豆 地 震

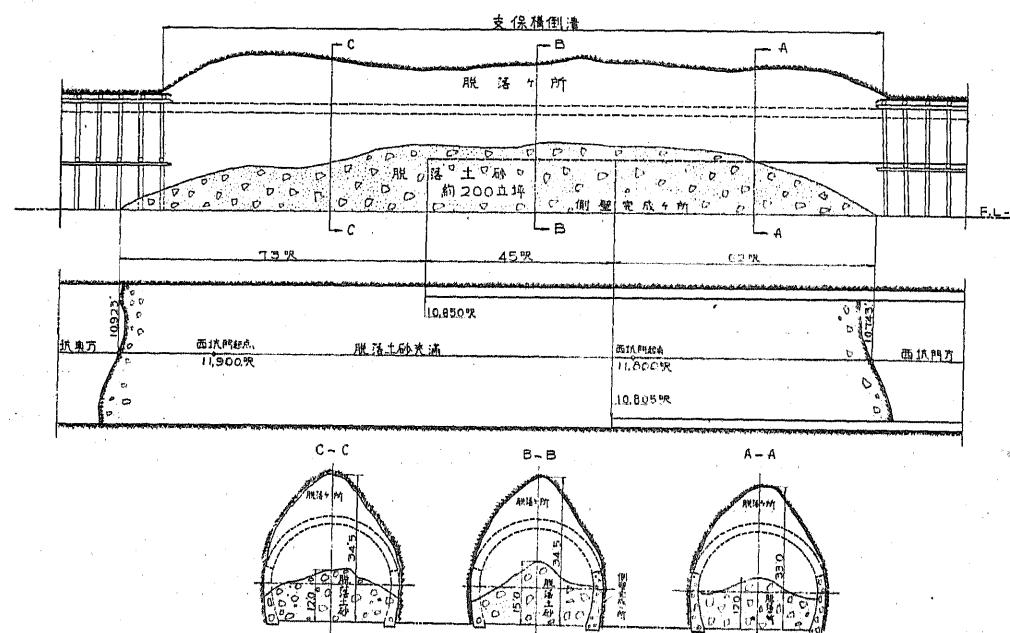
第 369 圖 北伊豆地震による丹那隧道西口坑内本線崩壊状況図

此の區間は一部側壁が出来て居り窓掛部の覆工は未施工であつて 5 光式支保構に依つて地山を支持して居つたのであつた。爲に震動の大なるものに對しては甚だ不安定なものであつた。其の上此の區間の奥方には断層粘土約 1 呪の厚さを持つた傾斜した断層が本線を被覆して居つたので地質は集塊岩であつたが第一震の動搖に依り瞬間に支保構は倒壊したもの様に考へられる。

断層下盤は剝離崩壊を起して交錯せる支保材の上に約 200 立坪の崩土が堆積して本線は全く閉塞され奥方との通行は杜絶したが幸ひ水抜坑が多少の肌落はあつたが崩壊を免かれたので唯一の通路として本線の奥方との連絡が保たれた本線崩壊箇所には地震當時は切換の禍を取る爲め人夫 3 名と蓄電車(運転手 1 名)並に土運車があつて作業中の事で他に避難する餘地もなく遂に埋没の悲運を招いたのである。照明用電燈は消えて坑内は全くの暗黒で鬼氣身に迫るの状況であつた。従業員埋没の報に接し急遽全員を號令して救助作業に努めたのである。

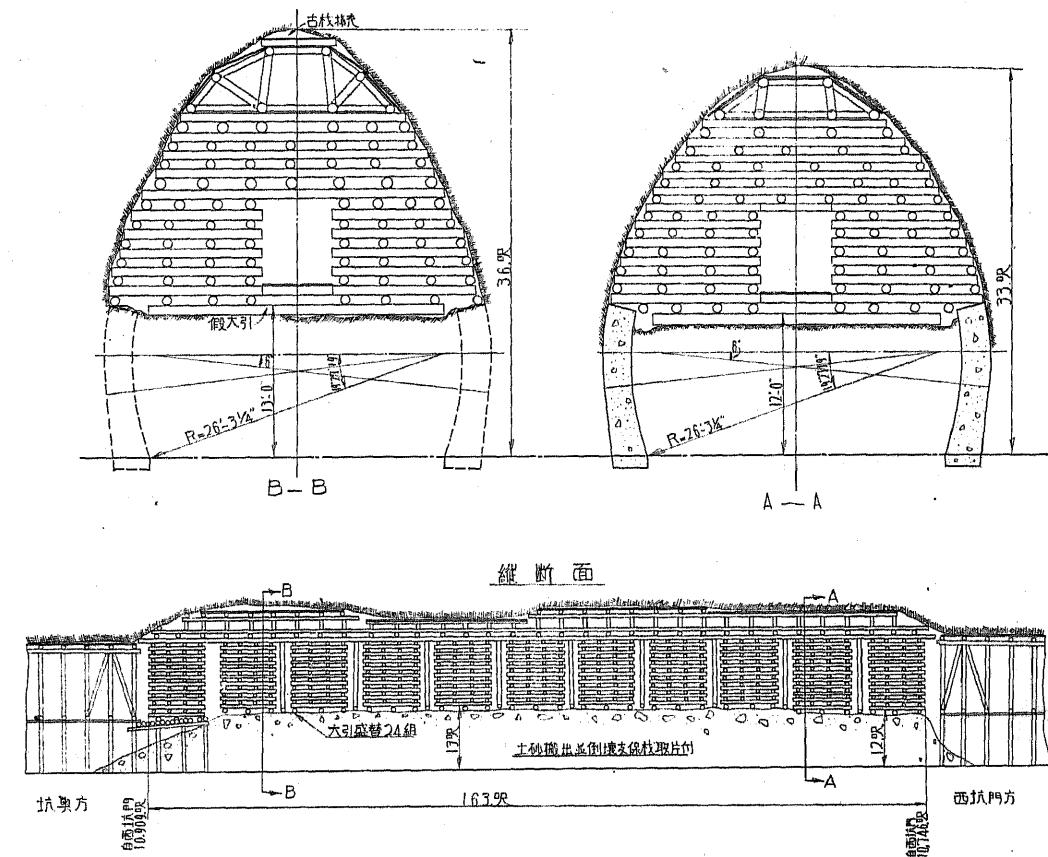
第 370 圖 北伊豆地震による丹那隧道西口坑内本線崩壊箇所應急處置圖

崩壊區間は延長 163 呪にして施工基面上約 15 呪の高さに土砂は堆積し支保材は倒壊折損複雑

先づ水抜坑を通路として崩壊箇所の裏側に廻り前後より施工面を盤として加脊 6×6 呪の救助坑を掘り土砂の搬出支保材の寸斷等他に考へ及ぼざる複雑な操作を繰返し進んだのである。従事員は崩土一掻き毎にオーオーと埋没された友を呼びつゝ漸進するうち幽かに應答があつたので勇氣百倍前進に努めた。

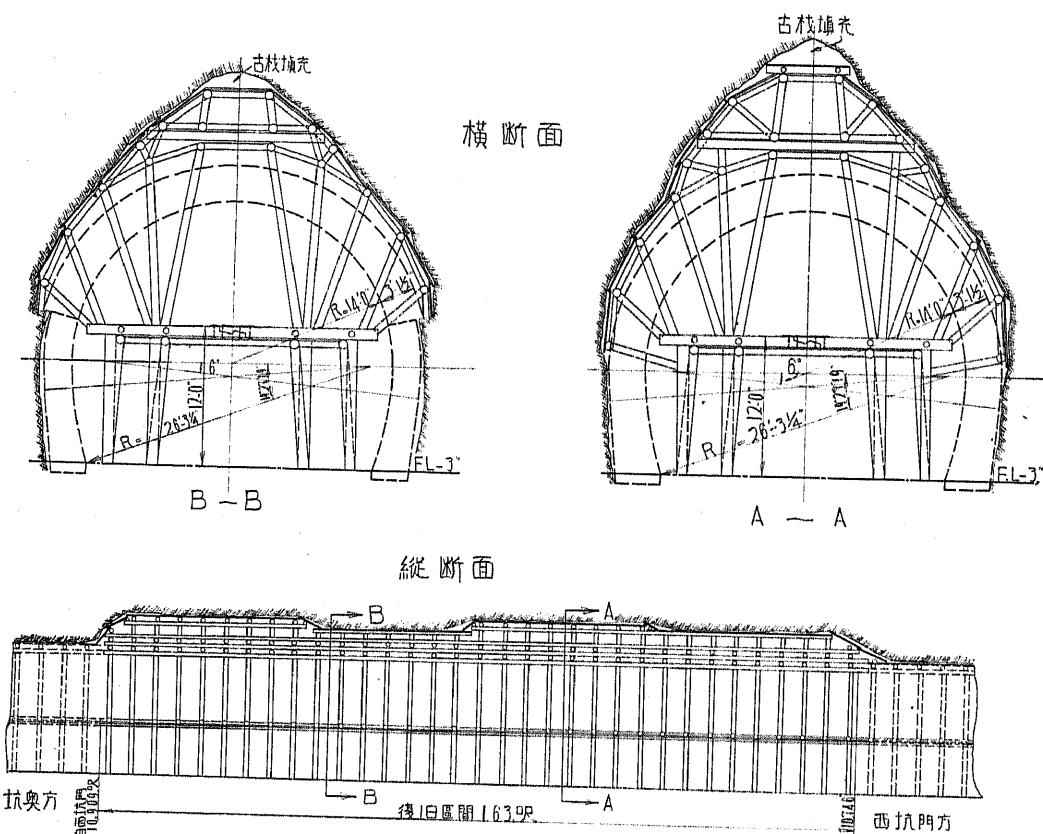
第 371 圖 北伊豆地震による丹那隧道西口坑内本線崩壊箇所復舊圖

今回の震災被害中隨一の箇所で復舊も相當厄介なものであつた。作業中餘震のため緩んだ地肌は絶えず落ちるので其の下で作業する従事員の勞苦は想像以上で實に決死的工事である、崩壊箇所はビリケン型に高さ 35 呎もあり落石の危険は目前に迫つて居るのであるから、山留の施工は急を要

するから先づ坑木でサンドルを組立てる事とし比較的の危険少き箇所の崩壊土を搔均し横に2組のサントルを組立て此の上に掛け出しを設け板張りで家根を造り肌落ちの危険を避けつゝ竹棹を以て浮石を落して危険の軽減を計り大體5呎の間隔に2組のサンドルを据付け此の頂部より支保構を立て地山を支持した次に崩壊土の上は大體起拱線位に相當するから少しづゝ搔均し後に大引となるべき長尺物を關係高さを考慮して据え又サンドル材の上部には檐木となるべき松材を据えて置く、之は數回の盛換を要するを以て規定の高さより約1呎程上越したのである。此の工法を順次繰返し全延長に亘り2列11組のサンドルを組立て山留めの一次的作業を終了した。

次に此のサンドル材を撤去し五光式本普請に改むべき第二次的作業に移り下の順序で施工した。

1. サンドル上の捨木に土臺を置き柱を立て桁を据えて丸型様式にて上部の地山を押へ周圍に一寸板を張り地山との隙間には土砂又はソダを填込み上部を完成した。
  2. サントルとサンドルの間の空間に於て假大立にて龜にサントル材上部に据えた捨木を受けてからサンドル材を撤去したのである。複雑な形態であるからサンドル材を其の儘取除く事が出来ないから斧又は鋸で截つて出したのである。
  3. サンドル材の撤去の後、崩壊土の上に据えた大引を若干位置の手直しをなし、假大立を撤去し本大立に盛換順次各桁を入れて漸次五光式支保構に改めて大引上部支保工は完了した起拱線以下は崩土、折損支保材鐵セントル(彎曲せるもの)で本線を閉塞してある。
  4. 起拱線下部は支保材を寸断セントルは酸素にて切斷し、崩土を一部搬出しては第8柱を立てて大引を受け大引の兩端は崩土の上に置き努めて本線の取明けに急進した幸ひ別に支障もなく本線の通路も復舊しトロリーの運行も圓滑となつた結果、其の後の作業は容易となり、震災被害の復舊は大體終了した、此の部分のみにて約2ヶ月を要したのである。

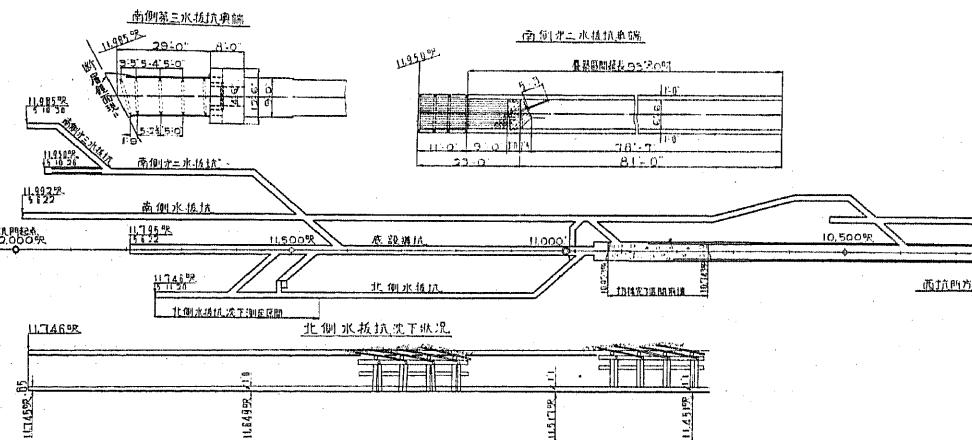
第 372 圖 丹那隧道西口坑内震災状況圖

西口 9,950 呪には南北に走る断層(本線と約 70 度にて交はる)1 條あることは該箇所掘鑿の當時既に判明して居つた處であるが、今回の地震で此の断層が再び動いた結果相當の被害を受けたのである。

断層線を境として坑奥側は坑口側に對して約 7 噂沈下した。側壁下部は美事に切斷されて喰違を生じたが側壁とアーチ部分との間を前後數條の龜裂が出來て上部には大きな龜裂を生じなかつたのである。併し乍ら穹拱部に於ても前後 7 噂の差を生じ、ために約 60 呪位の間で取りついてゐた。

龜裂箇所が非常に多いので全部巻換へることとした。断層を中心として前後 25 呪の區間とその内 17 呪断層區間は仰拱混凝土を打つた。此の 17 呪の區間は前後完全に縁切をなした。破壊された當時は色々の説も出たが良策も浮ばず普通の方法で終りとなつた。

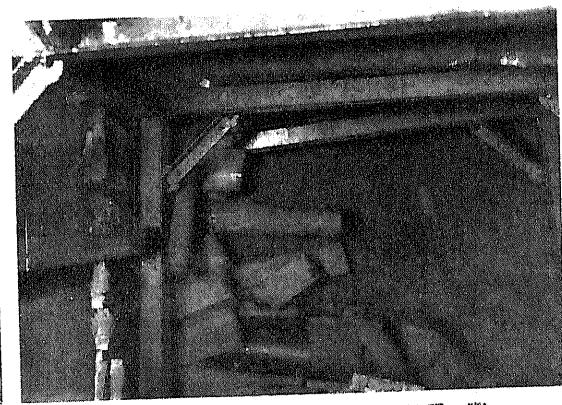
第 376 圖 西口南側第三水抜坑に地震の際断層鏡面現るる状況

前に混泥土の閘門を作つて居つたので断層鏡面の動きが常に面白く見られたのである。即ち最後の支保工——此處は地質不良の爲鐵製の支保工を用ひてゐた。此の鐵製の支保工が断層線をまたいで柱が樹てられてゐた爲北側の柱は押木に接續したボルトをねぢ切つて山の中に持つて行き南側の地震の前には地山に隠れてゐた断層鏡面が目の前に現はれたのである。鏡面の出合及支保材の動き

より見て約 7 呪程動いたことがわかつた。外の部分でもさうであるが其の手前の支保構には何の變化もなかつた。

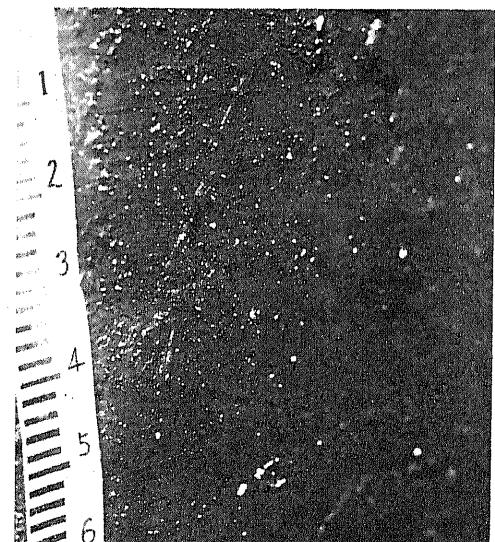
第 381 圖 断 層 條 痕

断層條痕 此の断層鏡面をよく見ると無数のすぢがある。寫真に示す通りのものである。此のすぢを断層條痕 (fault streak) と云ふ。此の断層條痕に依つて 2 つの事がわかる。即ち 1 つは断層の活動した方向であつて條痕が水平にあれば水平に地塊が動いたのである。もう 1 つは断層鏡面を手で條痕の方向に撫でて見ると、滑かな方向と抵抗を感じる方向とがある。此の滑らかな方向に手前の地塊が動いたことになる。條痕をよく見ると其の數は澤山あるが表土は短かく斷續してゐて上記の見分方の至當なことが判断される。

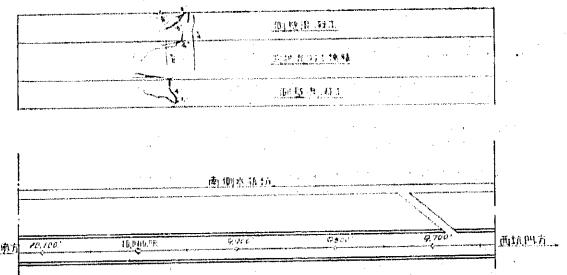
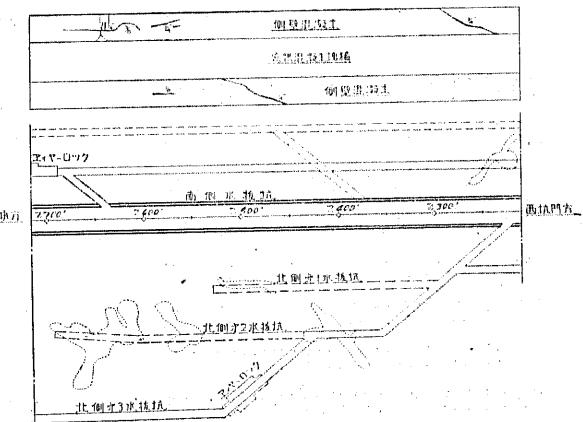
第 383 圖 北伊豆地震による丹那隧道西口本線疊築完成箇所龜裂見取圖 其の 1

側水抜坑はひどく沈下してゐた。之は断層に近く接近せる爲起つた現象の如く考へられる。大断層手前の小断層所在箇所は、多少崩壊した。圖示の通り 6,718 呎より 6,850 呎の間及 7,557 呎より 7,623 呎の間は諸所亀裂が這入つたが其の亀裂の幅は僅かである。其の後セメントと砂とを注入して補強した。

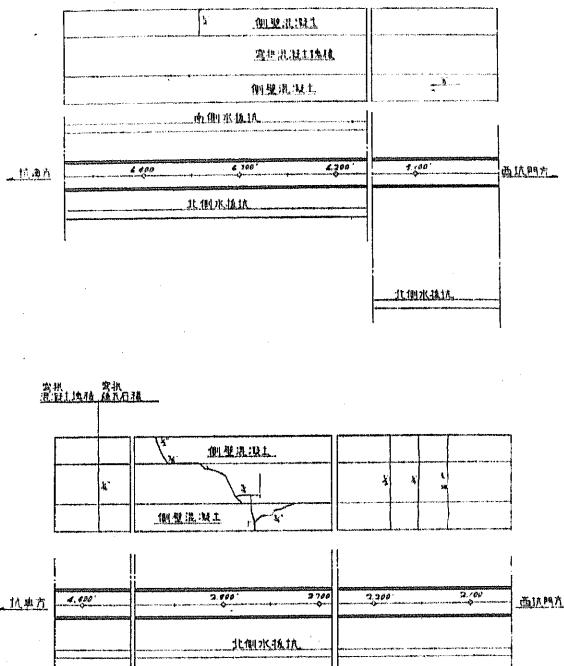
第 384 圖 北伊豆地震による丹那隧道西口本線疊架完成箇所亀裂見取図 其の 2

又 7,000 呎より 8,000 呎の間は甚しく本線中央の排水溝が破損した。之は地質砂質なる上 7,000 呎大出水の際諸所に空洞を生じたが、此の區間の下部も地質が泥岩黒砂互層の爲砂質部分が流れ薄い空隙があつた爲と思ふ。後排水溝を修築したが更に本線開通後の沈下を懼れて、セメントと砂とを注入した。北側より注入したものが南側に噴出した結果より判断して相當成績よく此の薄層を強化し得たと考へられる。

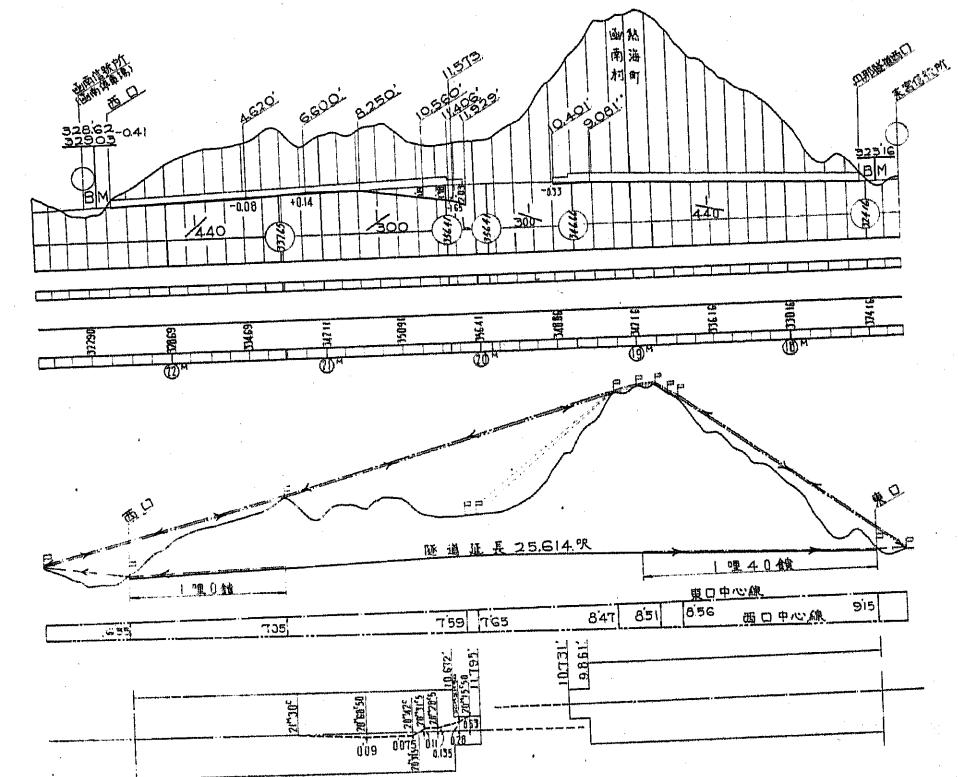
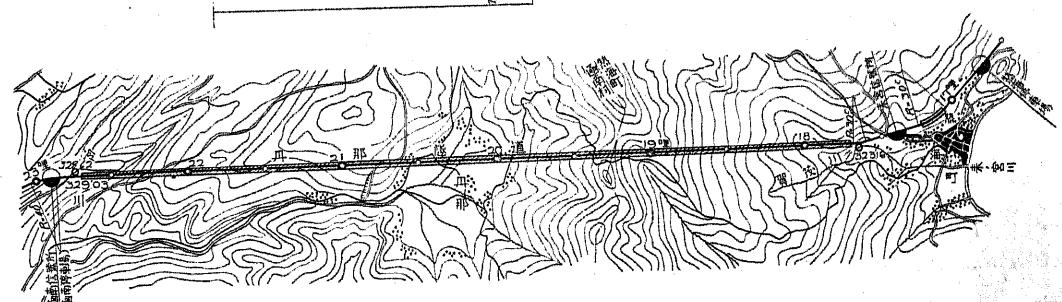
第 385 圖 北伊豆地震による丹那隧道中心線及水準測量圖

(イ) 本線中心 隧道の殆んど中央に所在する大断層が活動した爲然も断層箇所に於て東西兩口は約 7 呎も動いたものであるから中心が動いたのも當然である。兩口 1 哩間は正しい直線と考へて相互に延して相對に中心の差異を求めた。圖示の通り西口で 6 呎程、東口に於ては 9 呎近くも開きが出來た。之を要するに兩口から断層迄は大體一致して居るのであるが断層を越えると此の差異を生じたのである。西口に於ては 1 哩以奥は坑口より追つた中心と大分狂ひを生じてゐる。上記の測量の結果適當に曲線を入れて隧道中心は圖示の様に變つたのである。

(ロ) 水準 西口坑内は坑門口附近のベンチマークを基礎として測量して見ると坑奥に向つて漸時沈下し圖示の如く坑奥に於ては 2 呎以上にも及んだものがある。

隧道内の水準も、兩口に於ける 4 寸 1 分の差異及び西口坑内の 10,000 呎附近断層に依る坑奥 7 尺の沈下等を考慮して坑内の勾配を變更した。其の結果は圖示の通りである。
