一八、温泉余土物語

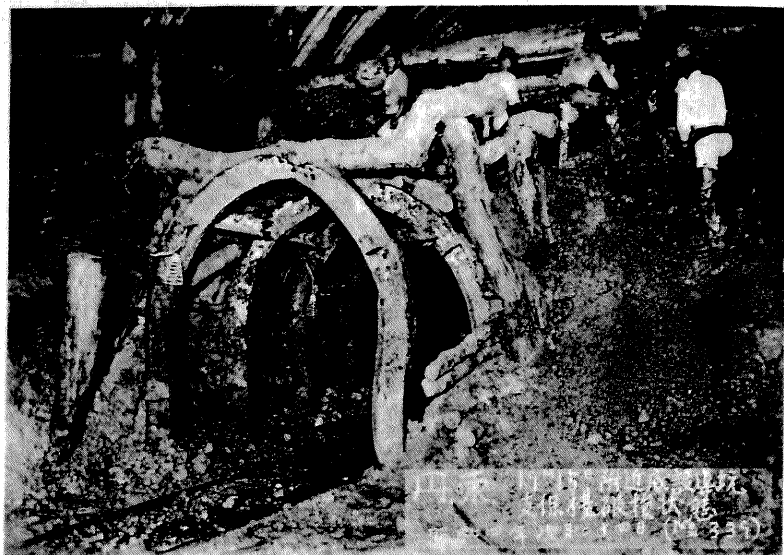
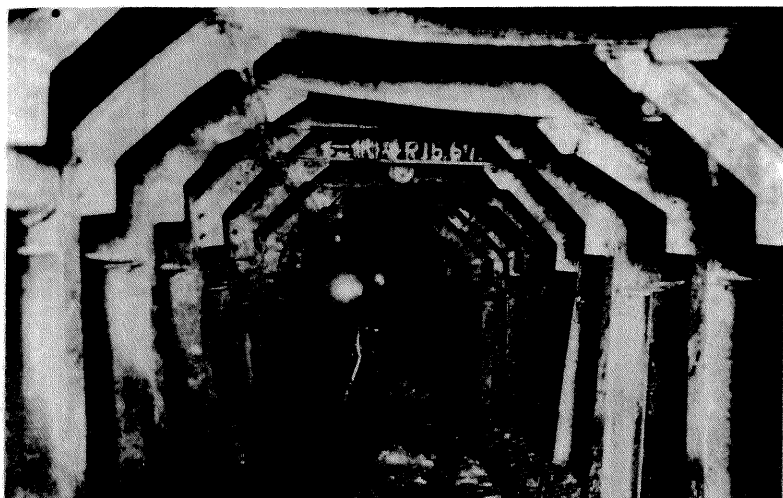
始めてこの青粘土に出遇つたのは大正十三年の十一月頃です。此粘土は掘つてから三日たち四日立ちする中に上下左右、どの部分も膨れ出してきて、矢板は弓の様に曲る、押木は押される、柱は内側に出てきて、遂には坑道も車を通れない程小さくなつてしまふのです。當時掘鑿の親方の桂君が、昔北海道の駒ヶ岳を掘つた時、青粘土に出遇ひその時には檜の木を矢木に打つて成功したから、使用させて呉れといふ話で、大分縣から檜木一千本を買つて使つて見ましたが、これも大した效能はありませんでした。當時皆の考へでは支保工がこんなに押されては、ぐづぐづしてゐると、やがて崩壊するに違ひないと心配しました。又膨脹する原因は掘鑿後空氣にさらされて風化する

ためなのだ、だから何でも早く巻いた方がよいといふので、導坑を掘つたら、すぐコンクリート塊で巻く事にした。併しそれでも駄目で、やがては押されて龜裂がはいつてしまひました。それでその中にレールセントルを入れて補強しましたが、このレールさへ餘の様に曲りくねつてしまひます。それから工ビームをアーチ型に曲げて、使つたり、アーチ型では變形した時、補強が難かしいから、と矩形にして見たり、色々のものを試して見ましたが、そんなものを使つても一二ヶ月の中には駄目になつてしまふ有様で、實際閉口しました。

温泉餘土の強大な土壓により鉛の様に曲つた鐵製支保工

併しこの温泉余土と二年二年戦つて居る中に、其粘土の性質もおぼろげ乍ら段々解つてきました。つまり粘土は膨れて支保工は随分いためられますが、結局坑道が押されて、狭くなるだけで、中々崩壊するものではないのです。だから始め掘る時に矢板の裏側をなるべくすかしておいて、これに杉葉を入れてクツション代りにつめておきますと、やがて粘土が膨れ出して矢板は曲つて折れ出します。其時に矢板をはずし膨れた粘土をかきとつて又元の様にすかして置くと、暫らくは又坑道を持ちこたへる事が出来ます。

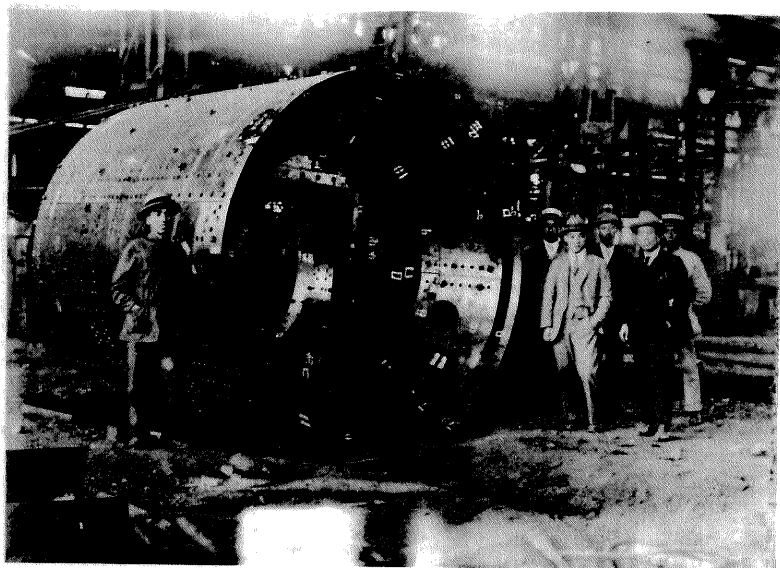
シールド (前面を見たところ)

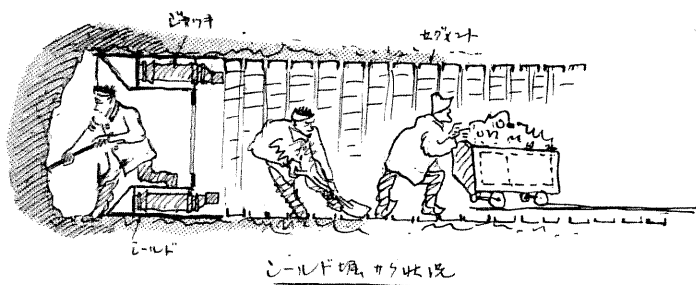
シールド掘削状況

シールドが安山岩の部分にはいつてからは、上向きに進んで困りました。これはシールドの戸の敷居の構造が悪かつた爲に、此の部分に水が溜り、シールドが進むのに邪魔にならぬ様盤下げをやるのが面倒だつた爲です。シールドを推すと、どんどん上向に上つて行きます。しまひには豫定より二尺も高く上つてしまいました。元來此のシールドで掘つた坑道は水抜坑にしようとするつもりでしたから、方向は少し位くるつても差支ないのですが、下盤が上ることは困るのです。こんな工合に色々苦勞しながらも、兎に角進行を續けたのですが、全體で約二百八十五呎進行した所で、安山岩のぐじやぐじやに壞れた地質に出會ひ、水は猛烈に吹き出す、その力で岩が崩れ落ち、どうにもかうにもシールドを推し進められなくなつてしまいました。色々方法を講じましたが、たうとう駄目で、

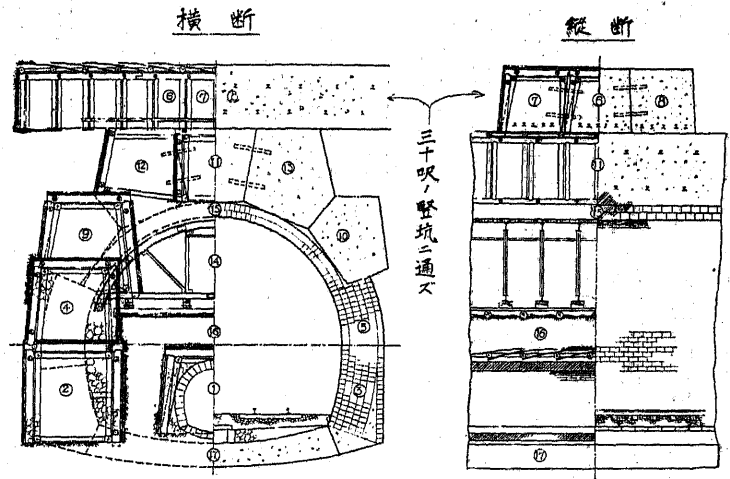
熱海口八九六〇呎附近疊築順序圖

此の温泉余土の部分では數多くの坑道を掘り進め、その何れの坑道でも何度も崩壊事故を起したのですから、所に粘土が水に溶かされてポケットが出来て居て、其中に粘土と小砂利がどろどろになつて溜つて居りました。さうしてこんなポケットが芽づぶるの樣になつて存在して居たので、切擴を進める時も弱りました。坑道が奥の方に進んで此の邊の地下水も大分無くなり、温泉余土も始めの頃程膨れないので安心して掘つて居りますと、突然掘り當てたポケットから、どろが飛び出してきて、斧指が商賣道具をほつたらかして、命からがら逃げ出した事も再三ありました。或る日、本館彌二郎といふ坑夫が丸形を掘つて居る時です。やはり此のポケットにほり當て、埋りかけ、附近に居た者がアレヨアレヨと助に向ひましたが、次から次へ出て來る、どろを止めることも出來ず、遂に尊

い命をトンネルに捧げてしまったのは誠に氣の毒でした。
 こんな状態なので八千九百四十呎から八千九百八十八呎の
 僅か四十四呎の區間は側壁又は獨逸式により圖面の様に2、
 3、4、5の順序で漸く掘鑿、疊築して側壁部分だけは奥と
 つながりましたが、アーチの部分は、前後が出来上つた後も
 此の部分を擴げようとするに直ぐへどろが飛び出して来て、
 とても危くて近よれず、たうとう一年餘りもそのままにして
 様子を見て居りました。何時迄立つても變りない様子なので
 最後に迂廻坑から三十呎計りの堅坑を切上り、その上から坑
 道を掘つて悪い部分のアーチ上の地質を探りました所、其處
 では水も絞れて無事に掘れさうです。そこで圖面の様にトン
 ネルと直角に三個の坑道6、7、8を掘り進め、坑道内を全
 部コンクリートで埋めて、丁度アーチを巻く部分の上にコン
 クリートの屋根を作つてしまひました。その後で三島口の四
 千九百五十呎で施工したのと同じ様に側壁の上からアーチに

沿つて五個の坑道9、10、11、12、13を順次掘つて、壓搾空氣でコンクリートを吹込み、かうして大きなコンクリ
 ートの塊でトンネルを圍んで、最後に眞中の部分に残つた土砂をとり除けて全部を仕上げました。此の部分に底設
 導坑が達してから、こんな風にすっかり巻き終る迄には、實に六年八月といふ長日月を要しました。
