第二編 運 河

第一章 東京市運河（附圖第一乃至第三第五及び寫真第一乃至第五十一参照）

第一節 總 説

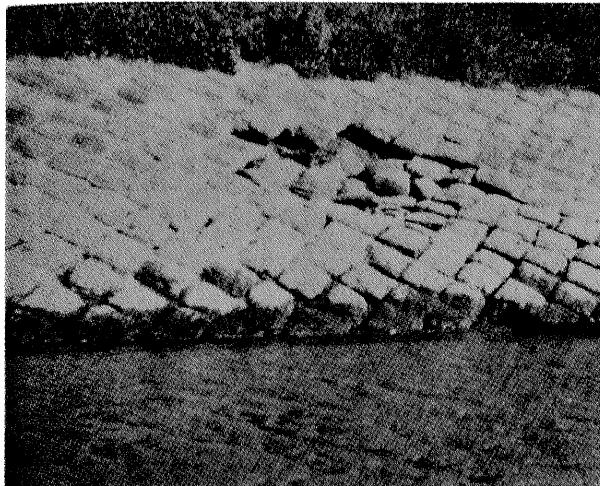
寫真第二

荒川 本所區向島小梅町向島堤防

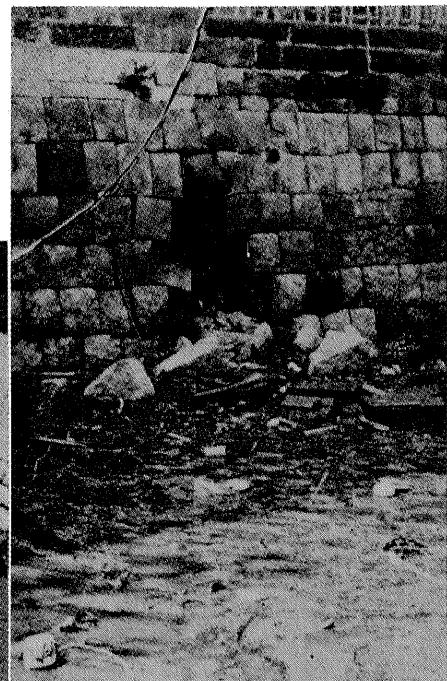
荒川 浅草區山ノ宿六七浅草河岸

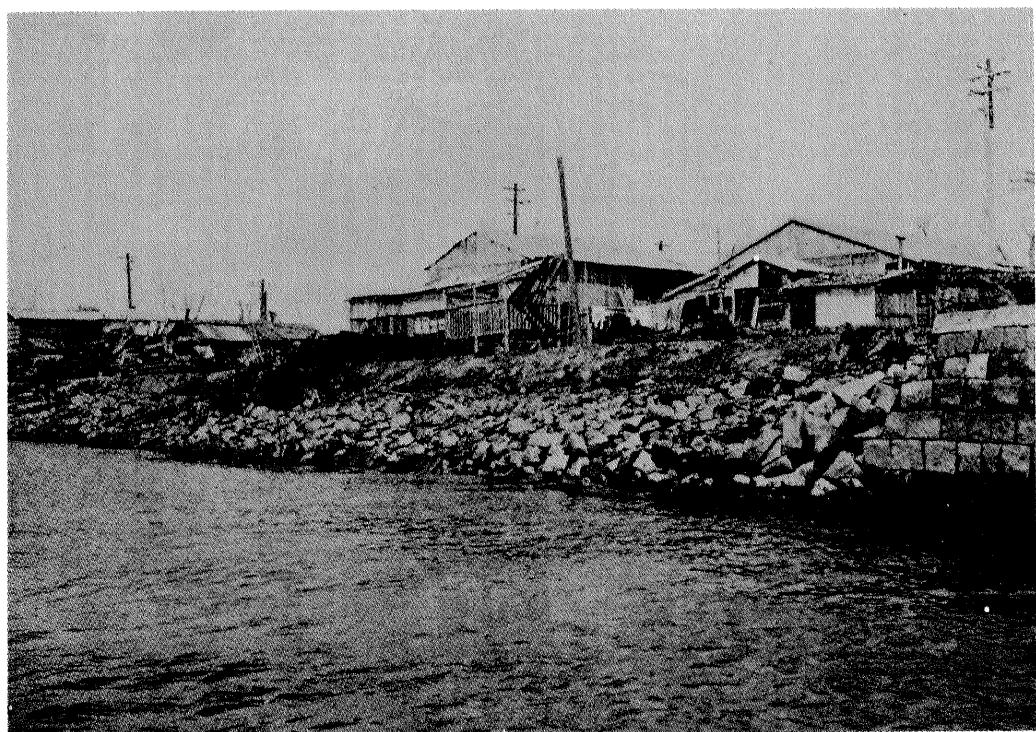
寫真第三

荒川 本所區横綱町二ノ七安田邸前護岸

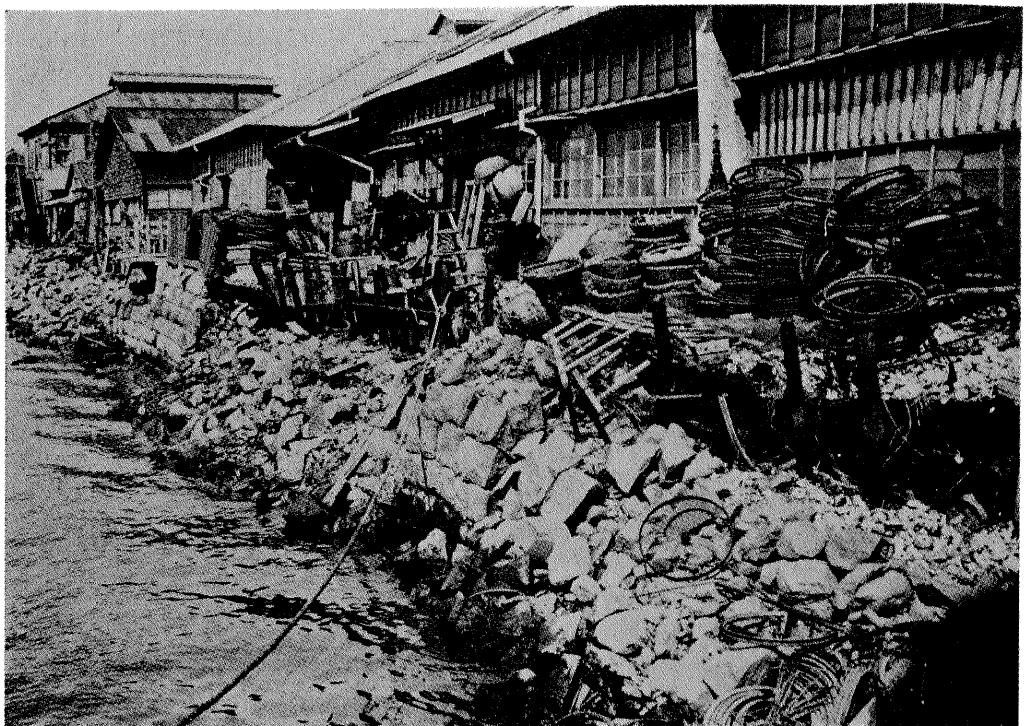
寫真第四

荒川 本所區藤代町六、七番地 東京電燈株式會社出張所裏

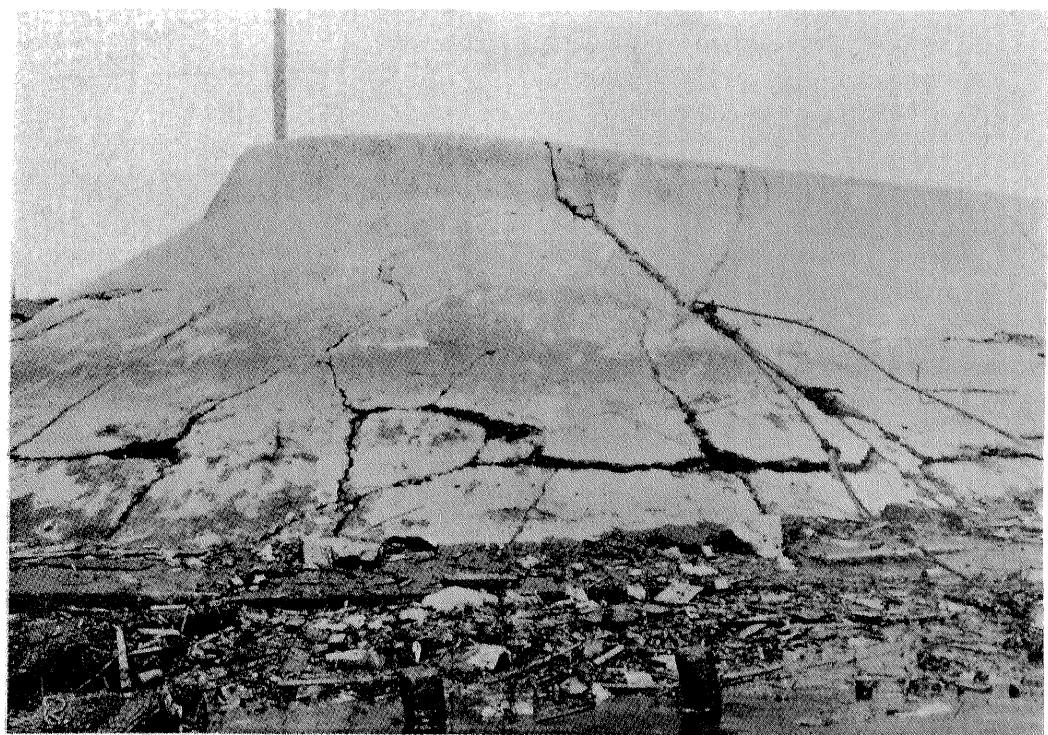
寫 真 第 七

汐見川 深川區汐崎町第一號埋立地平久川合流點混凝土護岸

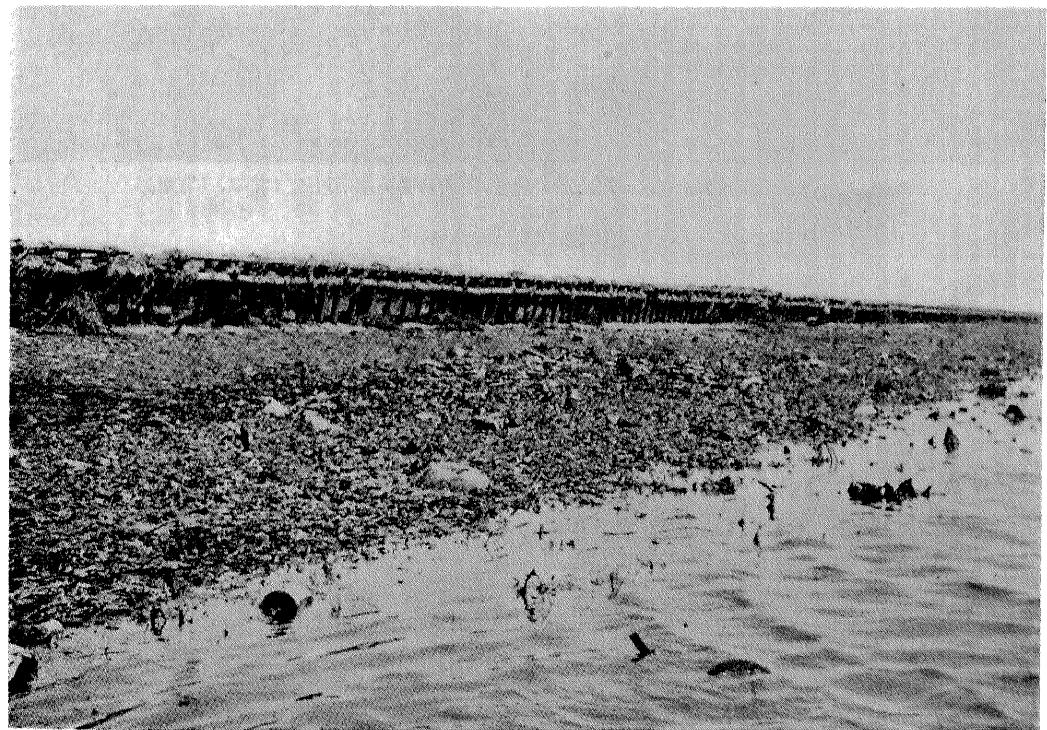
寫 真 第 八

海面 (平久町及洲崎方面) 深川區平久町地先第五號埋立地西面二段板柵護岸

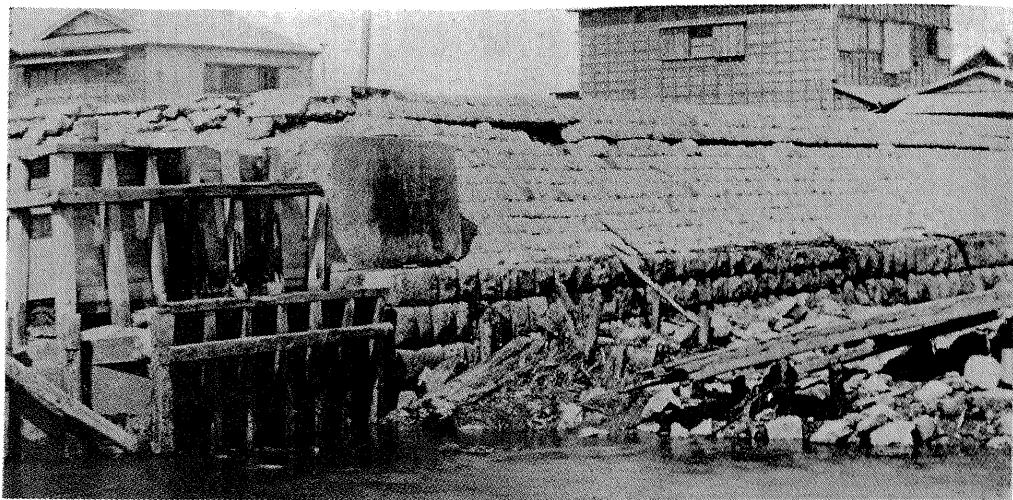
寫 真 第 九

海面 (平久町及洲崎方面) 深川區洲崎辨天町海面堤防閘門附近 (其一) (海面より撮影)

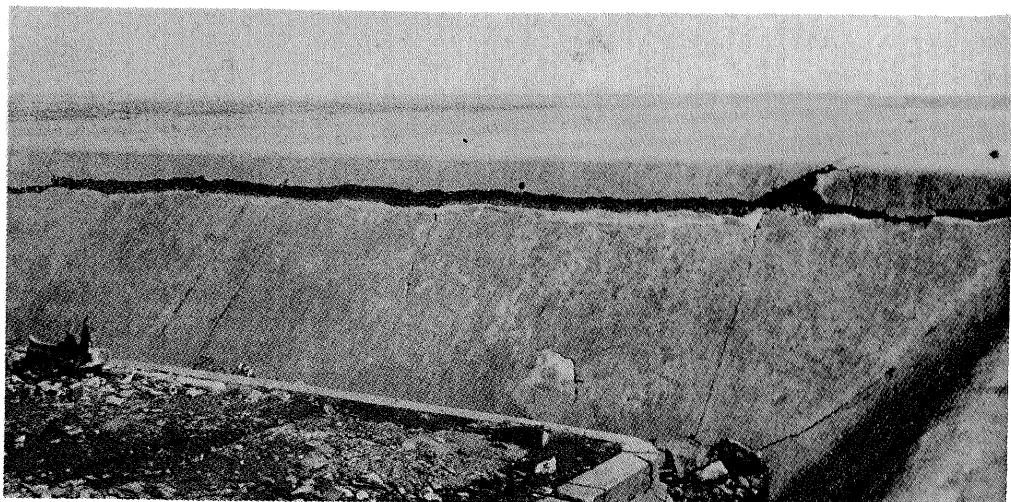
寫 真 第 十

海面 (平久町及洲崎方面) 深川區洲崎辨天町海面堤防閘門附近 (其二) (背面)

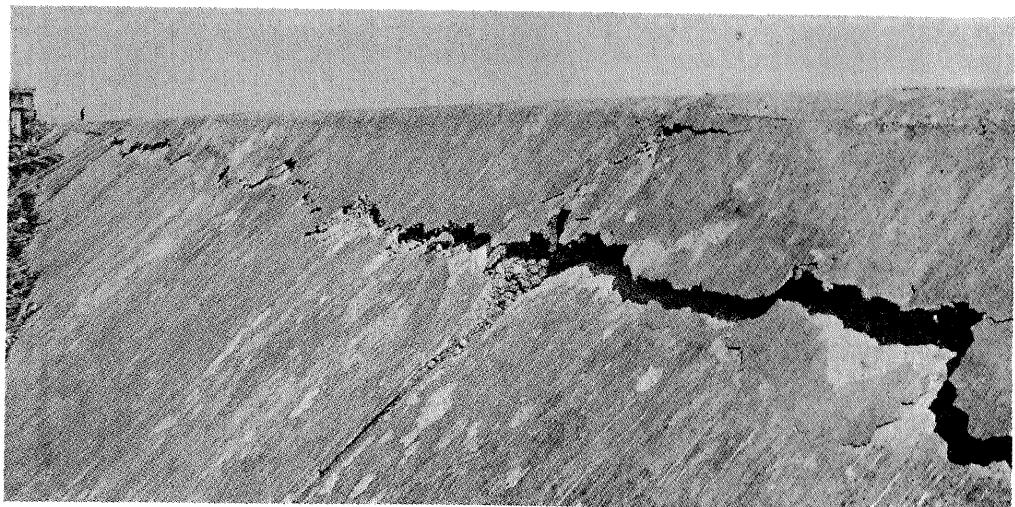
寫 真 第 十 一

海面 (平久町及洲崎方面) 深川區洲崎辨天町海面堤防 (其三) (背面)

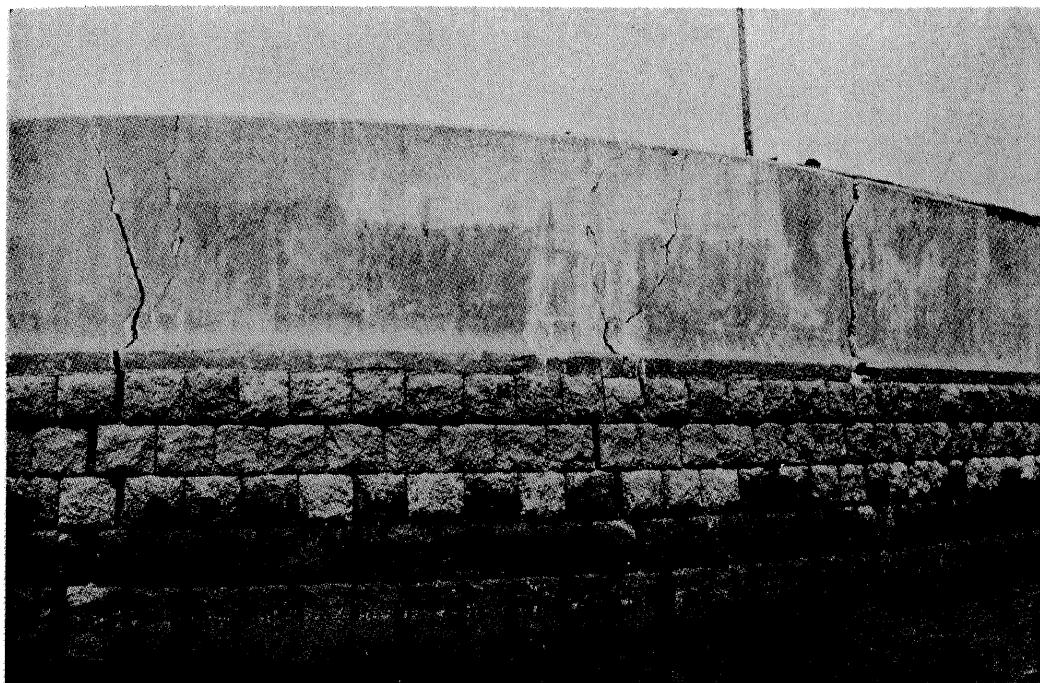
寫真第十二

海面 (平久町及洲崎方面) 深川區濱園町(第二號埋立地) 鐵筋混凝土護岸西面南端(其一)

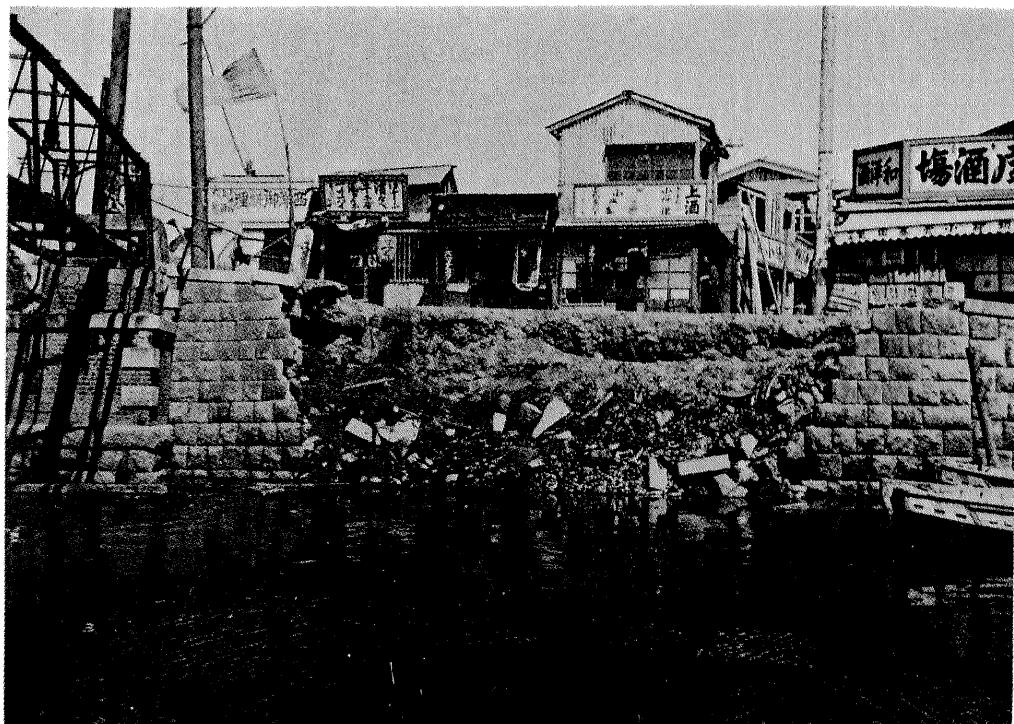
寫真第十五

大横川 深川區西平井町澤海橋下流護岸

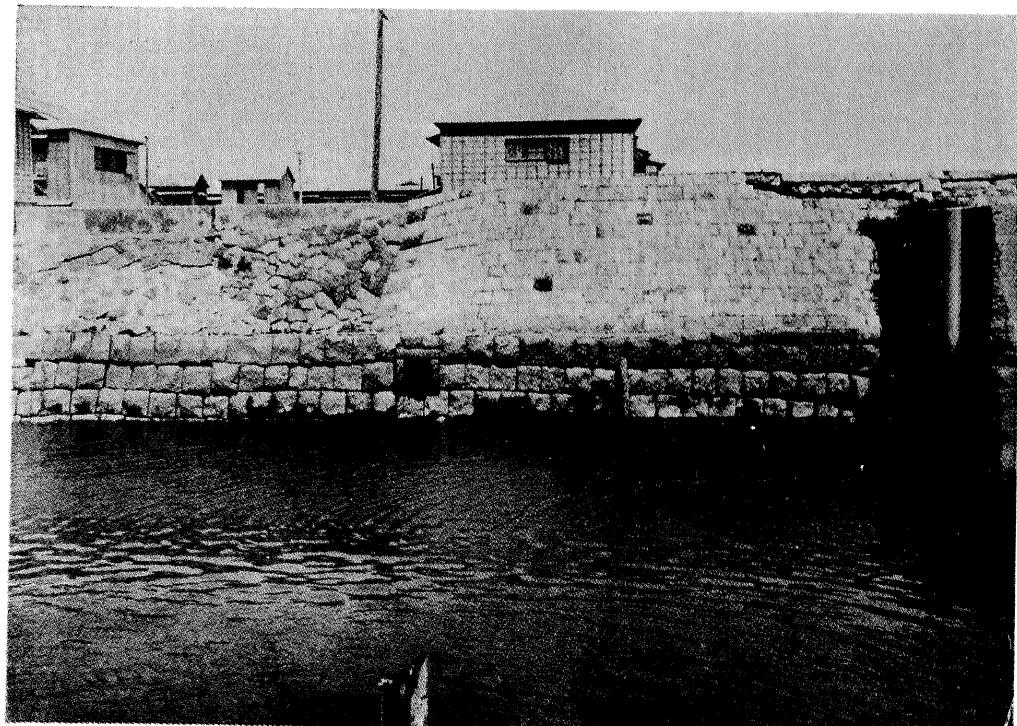
寫真第十六

大横川南支川 深川區洲崎辨天町一ノ一七閘門附近

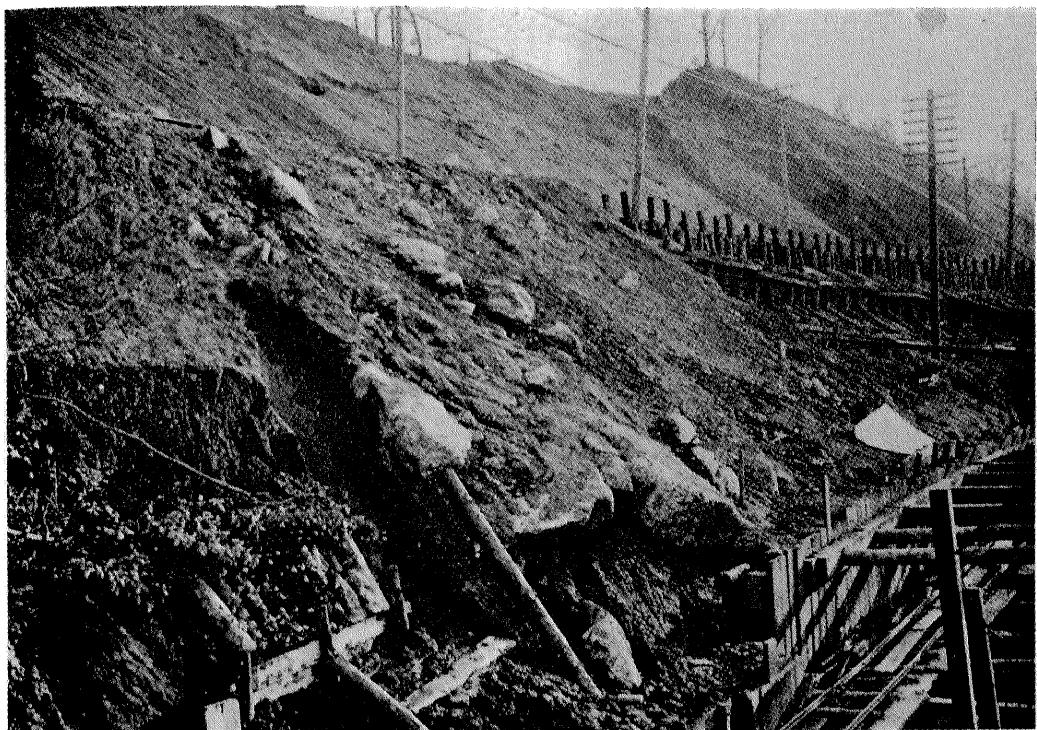
寫真第十七

護岸全體としての破壊原因は種々に區別することを得。例へば神田區鈴木町十九番地々先即ち御茶ノ水橋上流の地點又は濠池筋(内濠)の九段坂上電車交叉點下等の如く護岸背部の土が滑動せるため上部護岸及び下部護岸諸共前方に押出し遂に破壊されたるもの及び三十間堀川筋のもの、如く硬盤は石垣下端より5~6尺深く且河心に向ひ傾斜し護岸は便整に到達せる鐵沓を有する地形杭上に算盤木捨土臺を置きこの上に安置されし練積石垣なるも護岸

神田川 神田區鈴木町御茶ノ水橋上流

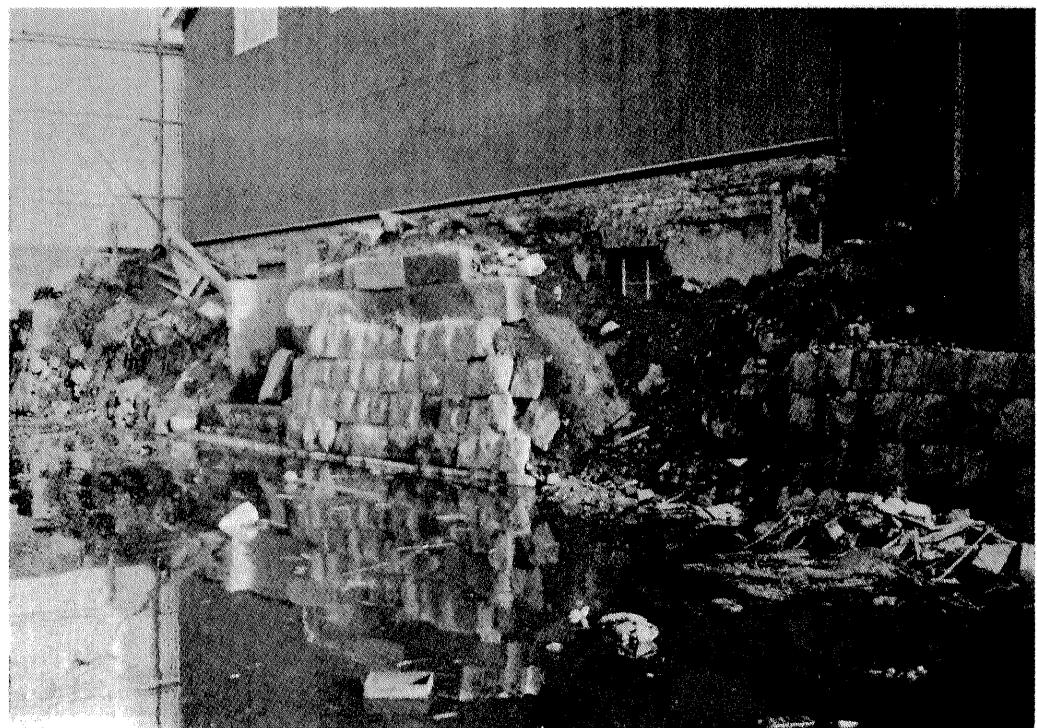
寫真第十八

日本橋川 日本橋區西河岸第二十一號地西河岸橋下流右岸

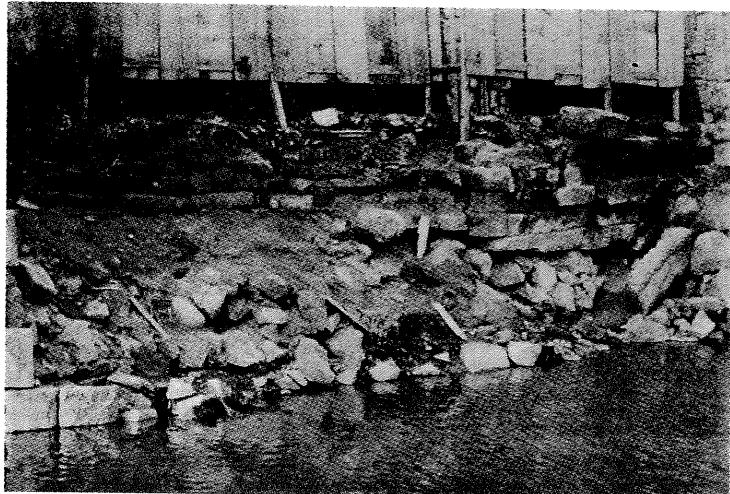
寫真第十九

日本橋川：日本橋區裏河岸第十三號地西河岸橋下流左岸

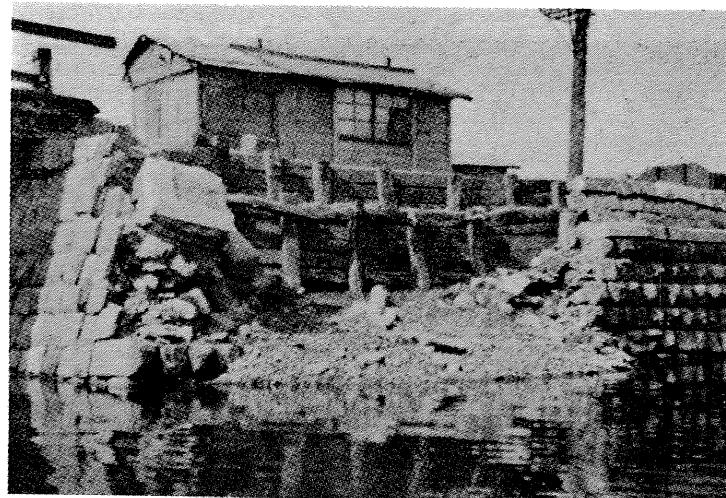
寫真第二十

北十間川 本所區小梅瓦町淺草驛裏東武橋上流

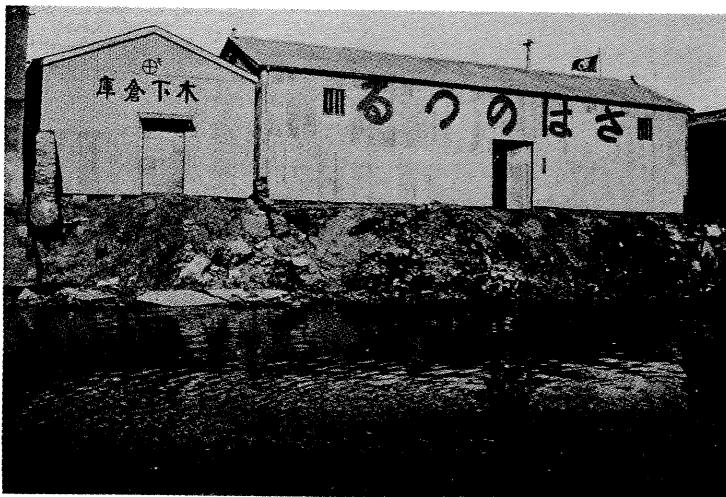
寫真第二十一

東堀留川 日本橋區東萬河岸一、六號地

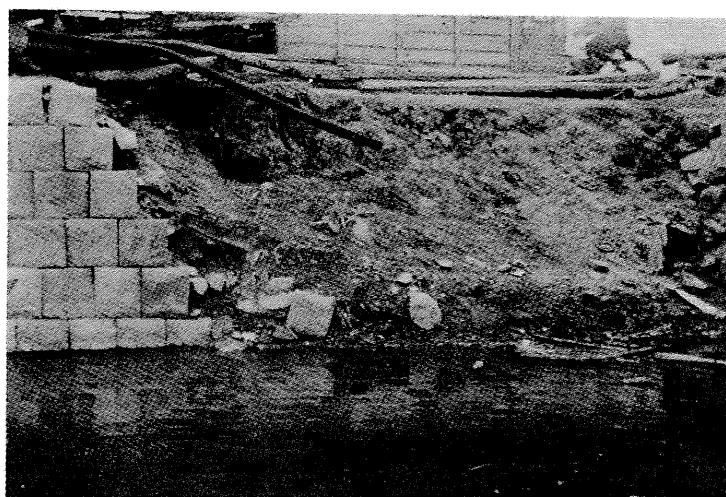
寫真第二十二

東堀留川 日本橋區小網町一ノ十一番地

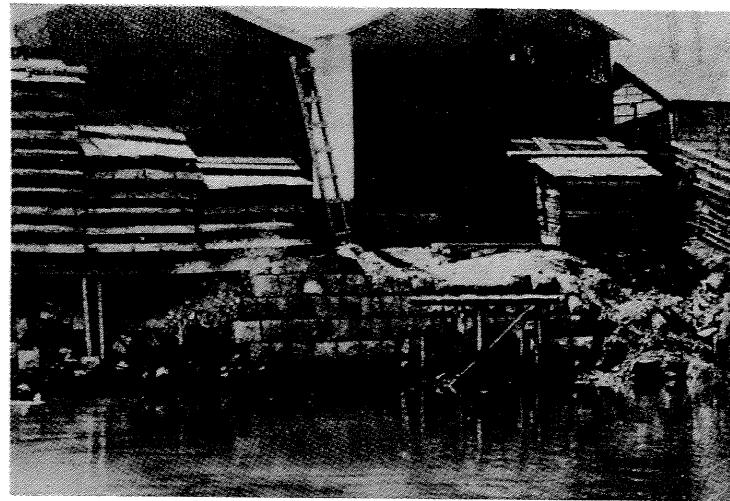
寫真第二十五

櫻川 京橋區南八丁堀一丁目十、十一番地（右岸）

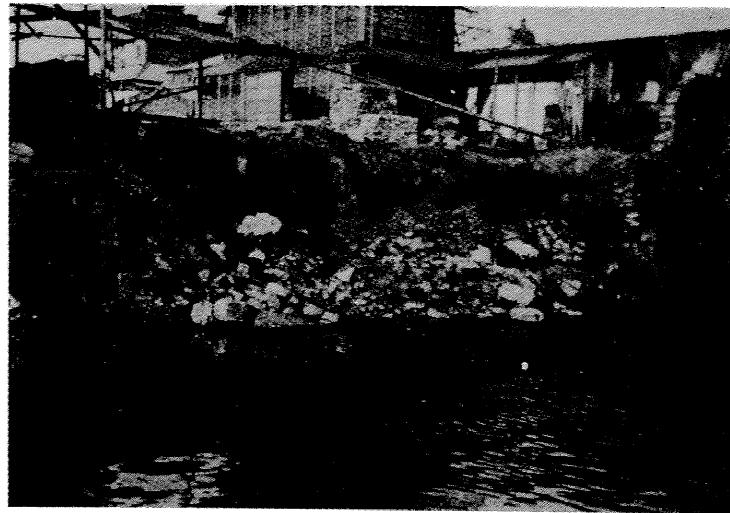
寫真第二十六

京橋川 京橋區大根河岸十號地

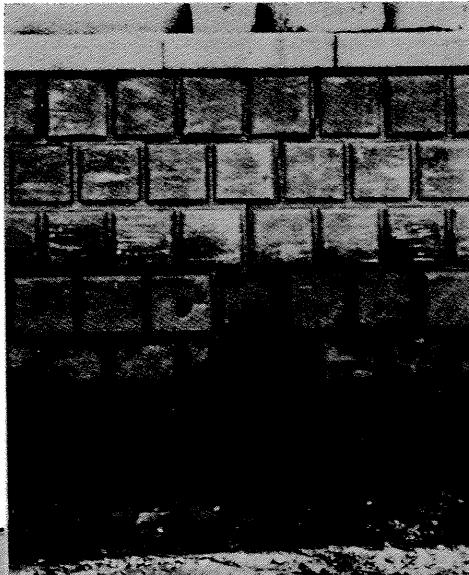
寫真第二十三

新川 京橋區南新河岸中央商業學校裏大川
合流點角混凝土塊（間知形）護岸

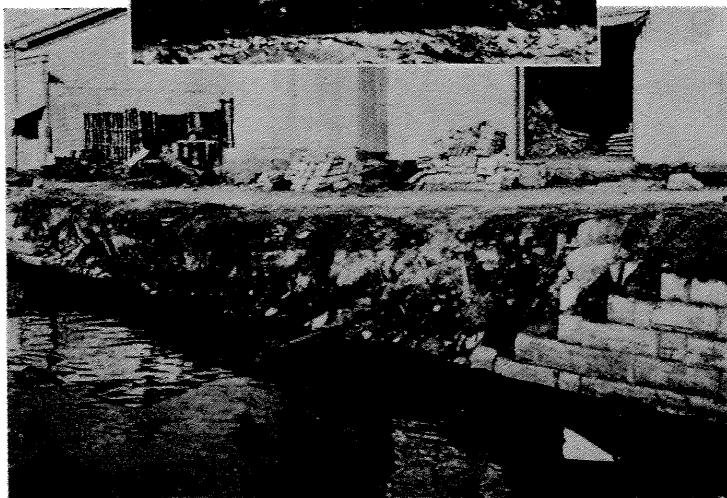
寫真第二十四

龜島川 京橋區靈岸島町六番地混凝土塊（長方形）護岸

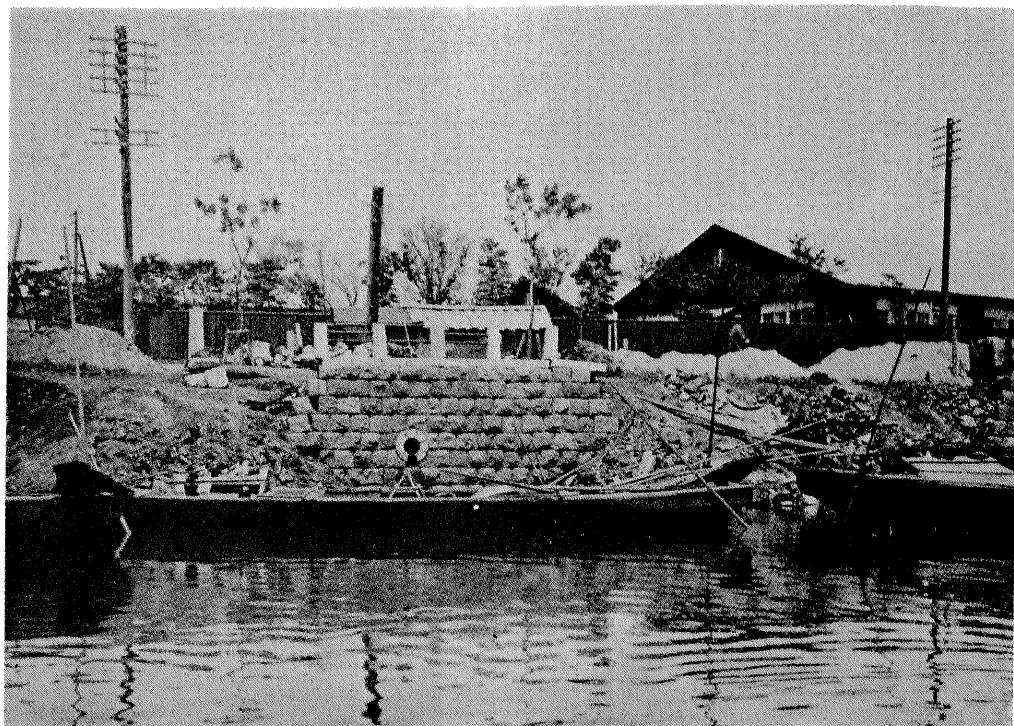
寫真第二十七

外濠 神田區一ツ橋通り町雑子橋下流護岸

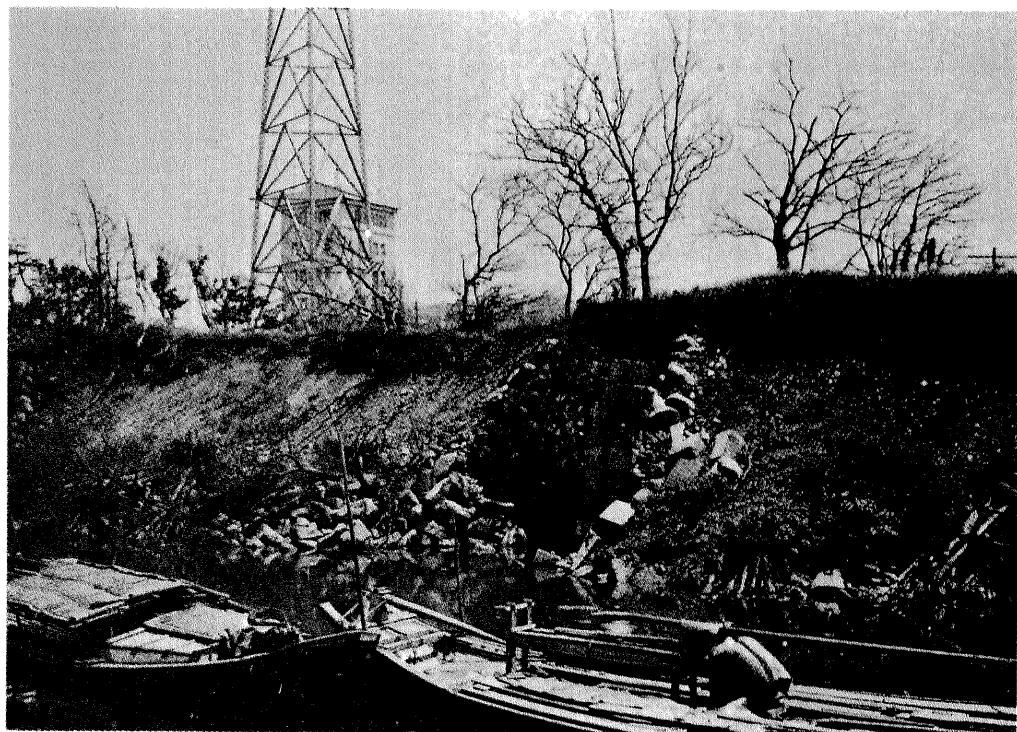
寫真第二十八

外濠 麻町區元衛町中央氣象臺裏

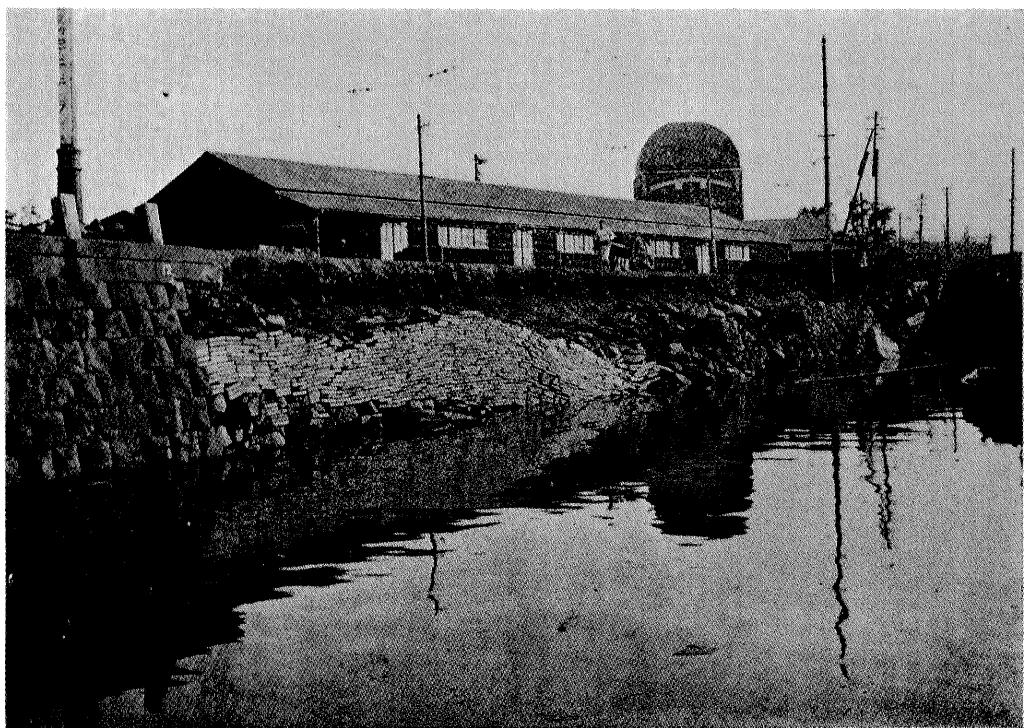
寫真第三十一

外濠 京橋區元數寄屋町三丁目數寄屋橋下流護岸

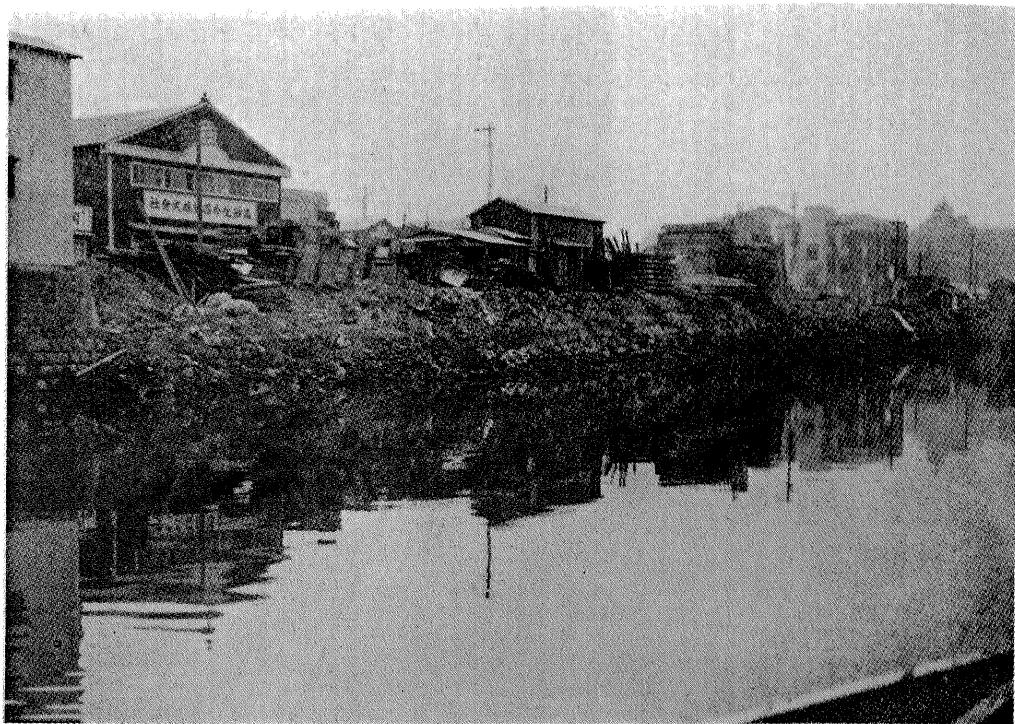
寫真第三十二

三十間堀川 京橋區西豐玉河岸五〇、五四號地

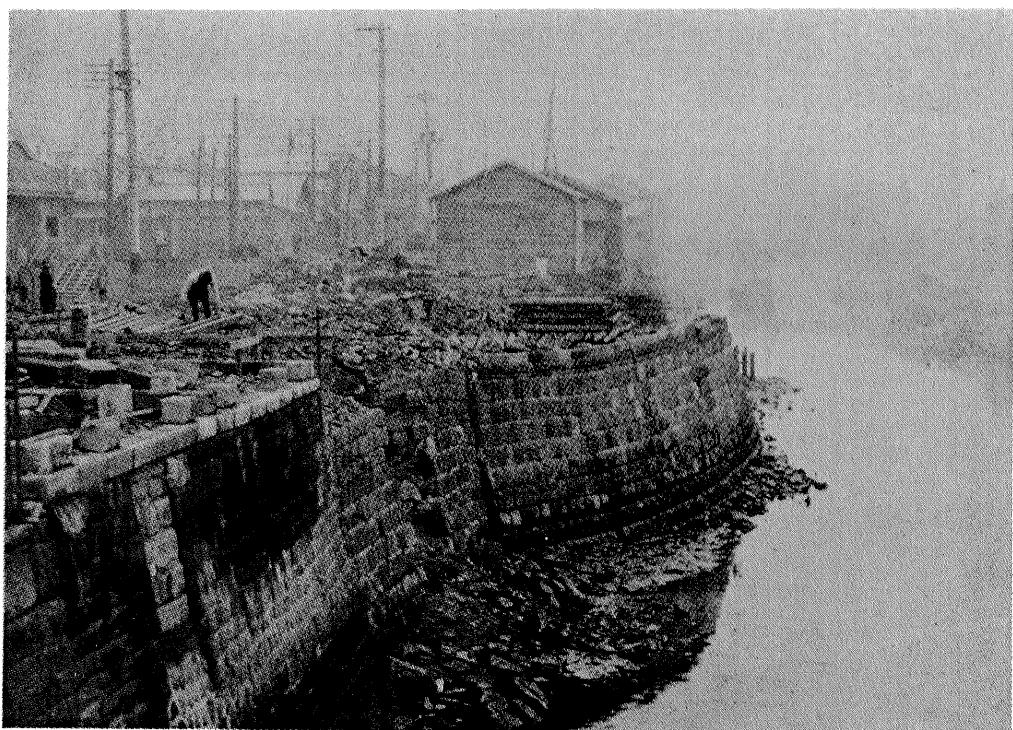
寫真第三十三

三十間堀川 京橋區西豐玉河岸一〇號地

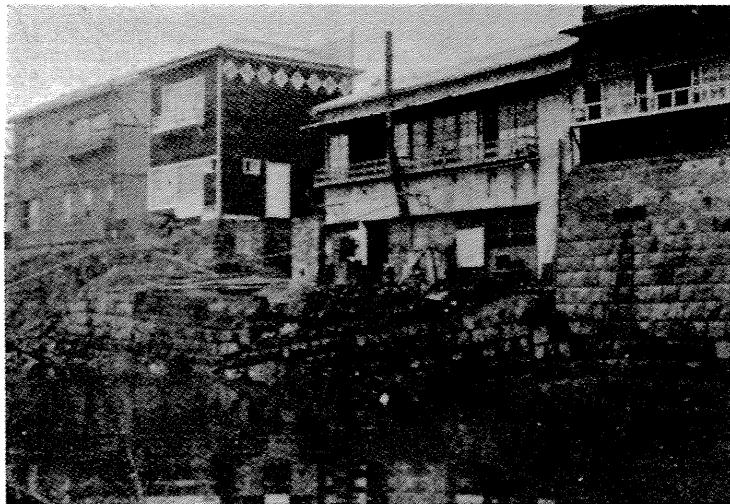
寫真第三十四

三十間堀川 京橋區西豊玉河岸二六號地

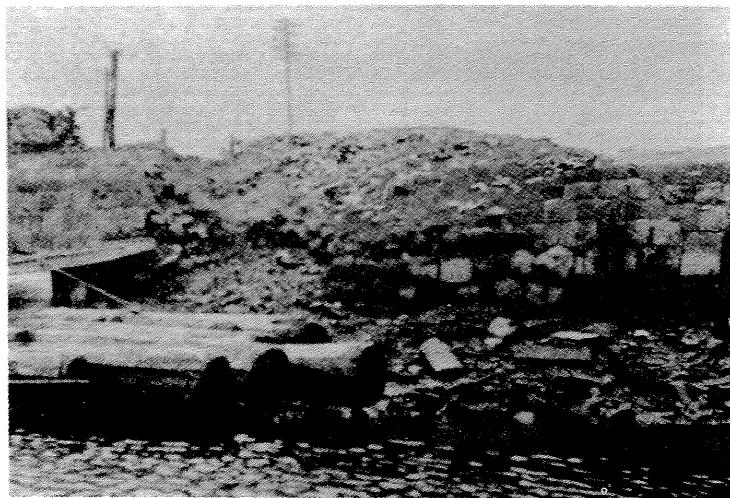
寫真第三十六

築地川(本川) 京橋區明石河岸三號ノ二。

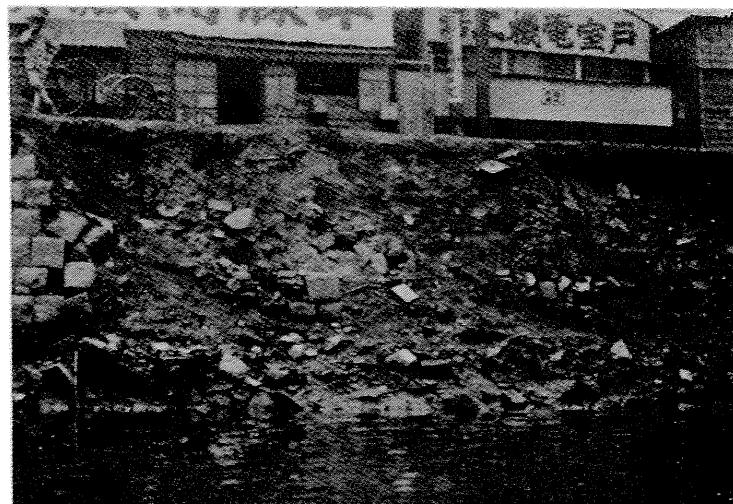
寫真第三十五

三十間堀川 京橋區金六町四、水谷橋際

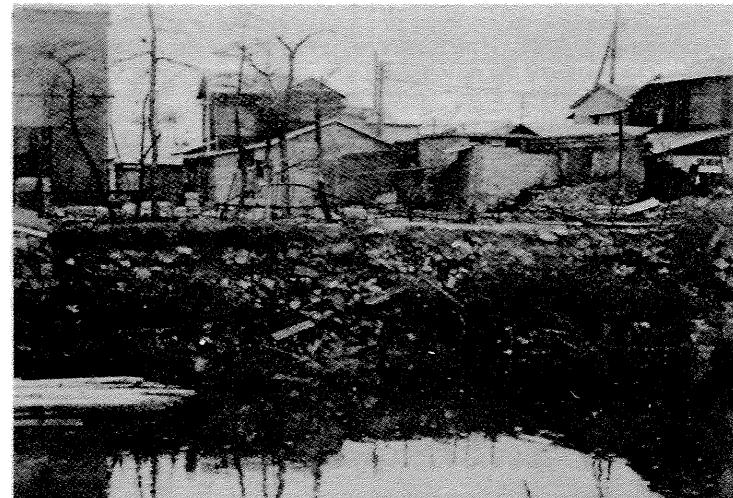
寫真第三十七

築地川(本川) 京橋區入舟町六ノ一

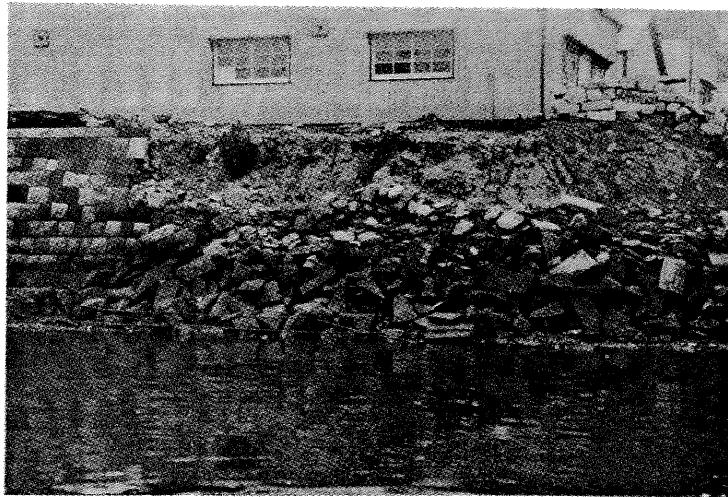
寫真第三十八

築地川南支川 京橋區築地海軍工廠裏大川合流點

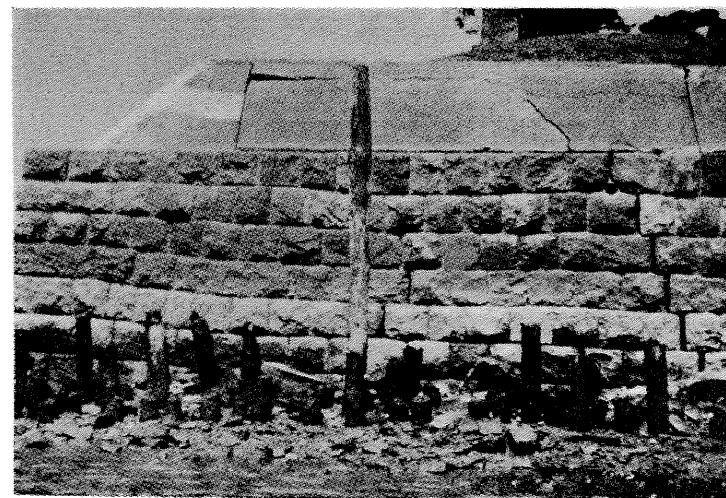
寫真第三十九

月島川 京橋區月島東海岸通七丁目一、二番地海面角間知合端
練積石垣上混擬土堤防

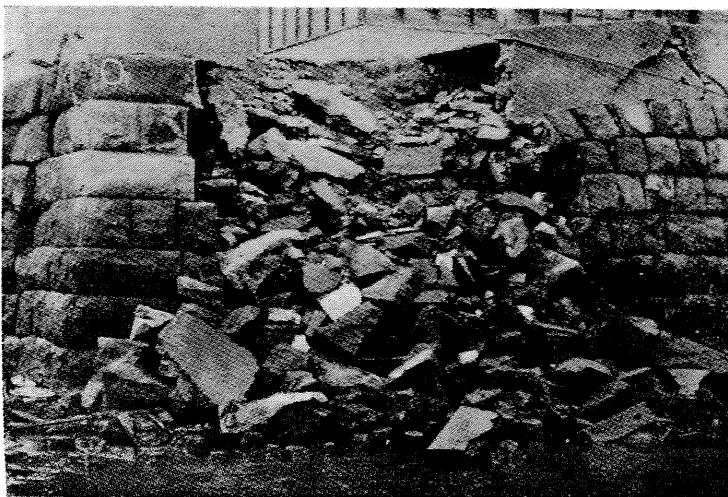
寫真第四十

月島川 京橋區月島西河岸通六丁目八番地荒川合流點

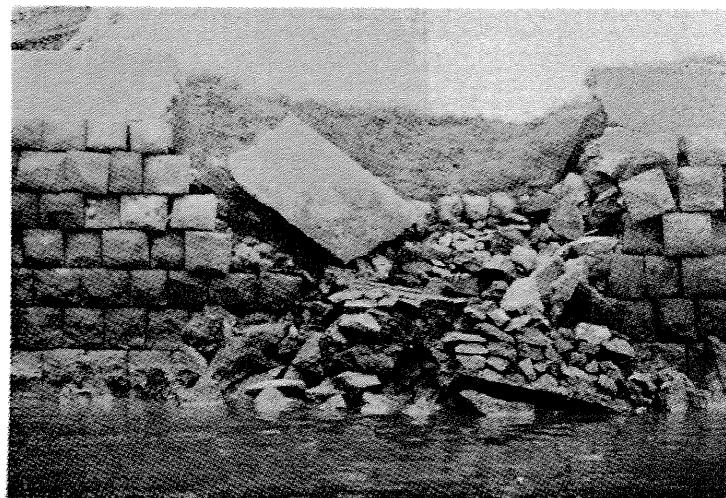
寫真第四十一

月島川 京橋區月島西河岸通七丁目一、五番地荒川合流點

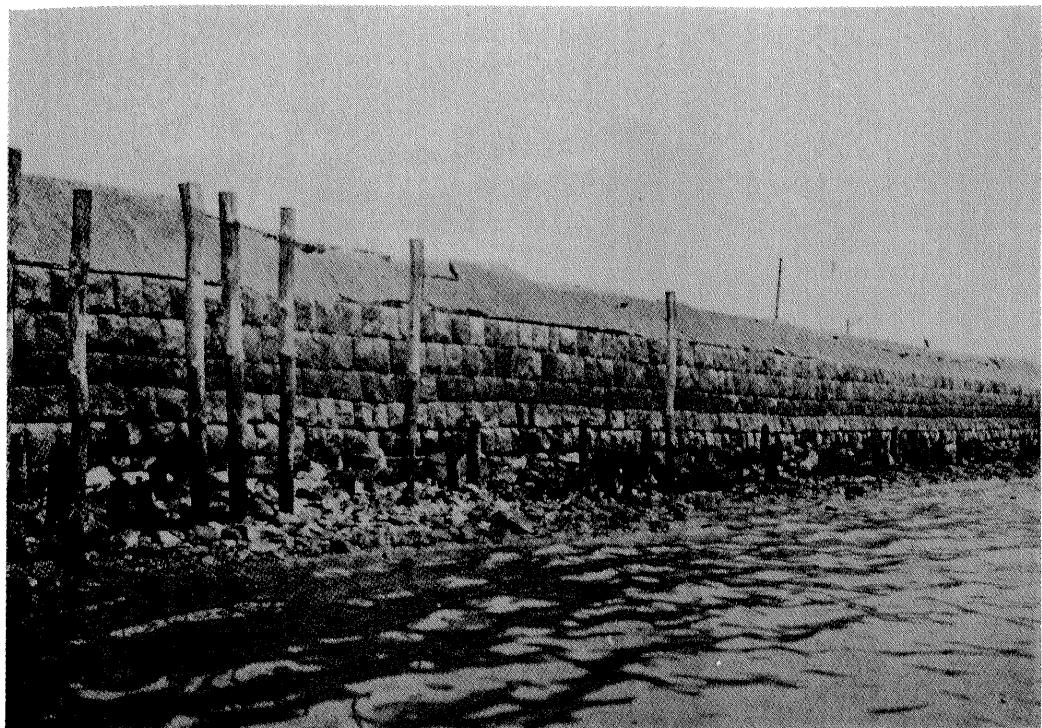
寫真第 四十二

海面（月島方面） 京橋區月島東海岸通七丁目八丁目混凝土堤防

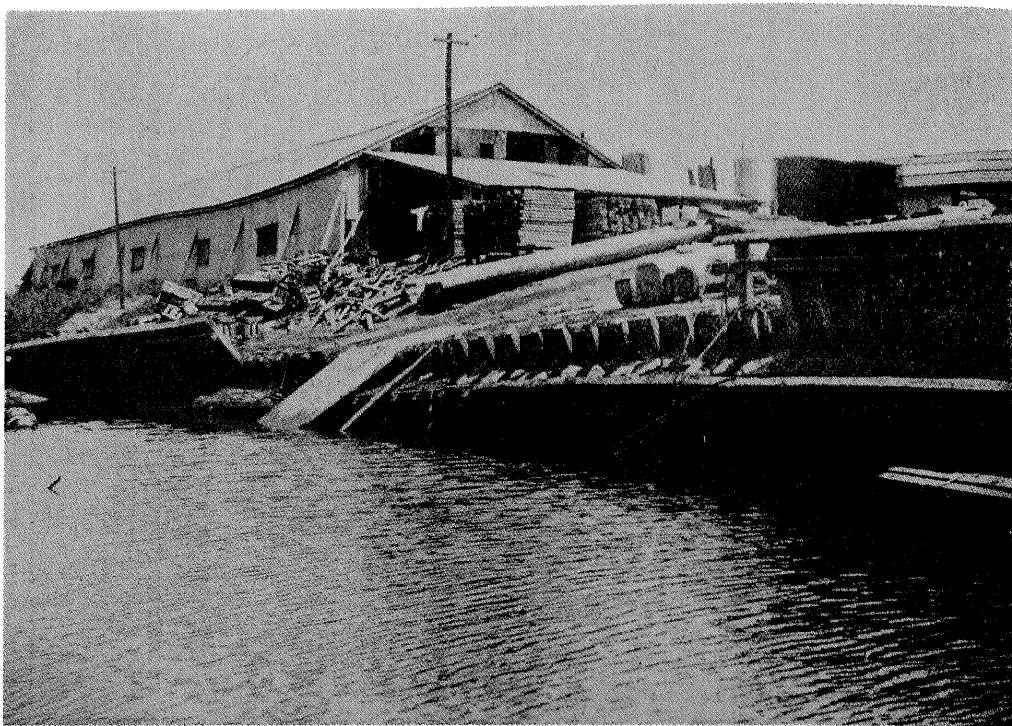
寫真第四十五

芝浦川西支川 芝 区 月見町三丁目西面

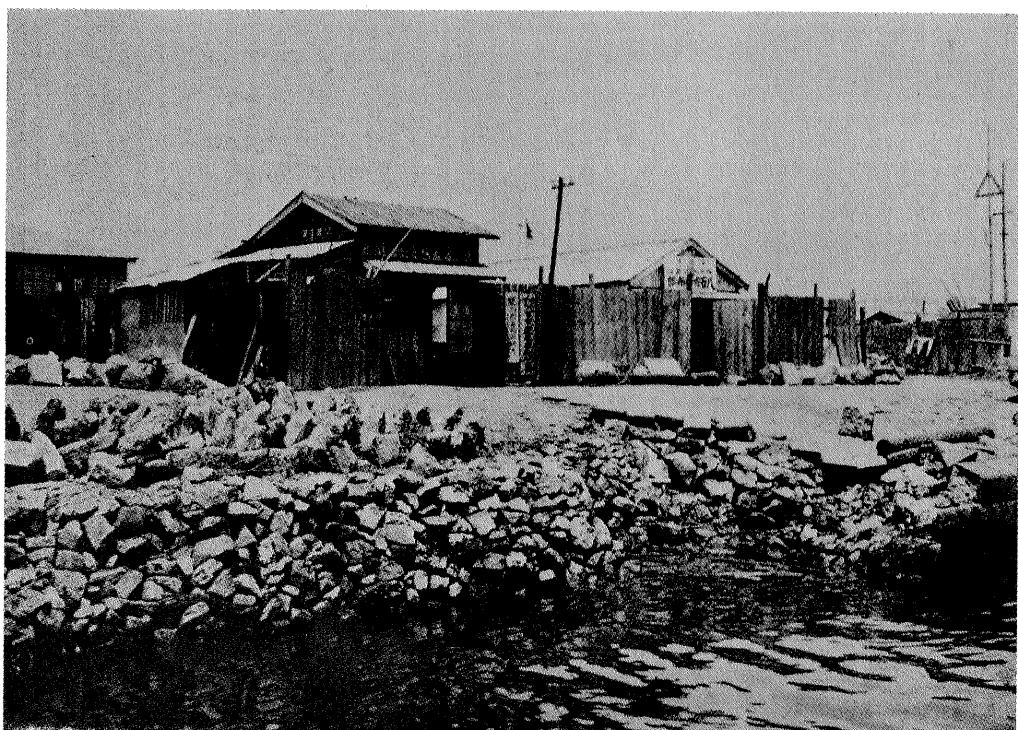
寫真第四十六

本護岸は附圖第三に示す如く芝區日ノ出町埋立地先物揚場護岸にして最下部は捨石割栗石上に大なる重量約4噸の方塊を3段に積み重ねその上に間知石の練積石垣を施したるものにしてその破壊状態は同圖に示す如し。被害の原因は主として方塊相互の連結を缺きたるため地震に依る上圧に抵抗するを得ず遂に滑動崩壊せるものなるべし。

海面(芝浦方面) 芝 区 日ノ出町岸壁

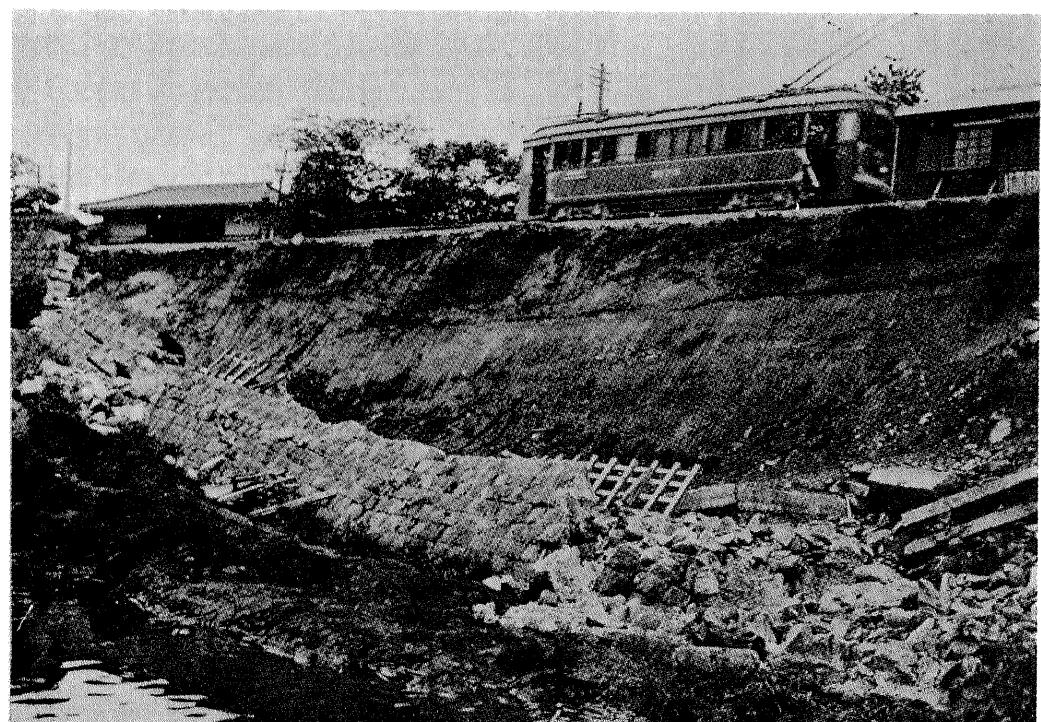
濱池筋(内濱) 麻町區富士見町一丁目六番地先九段坂上電車交叉點下

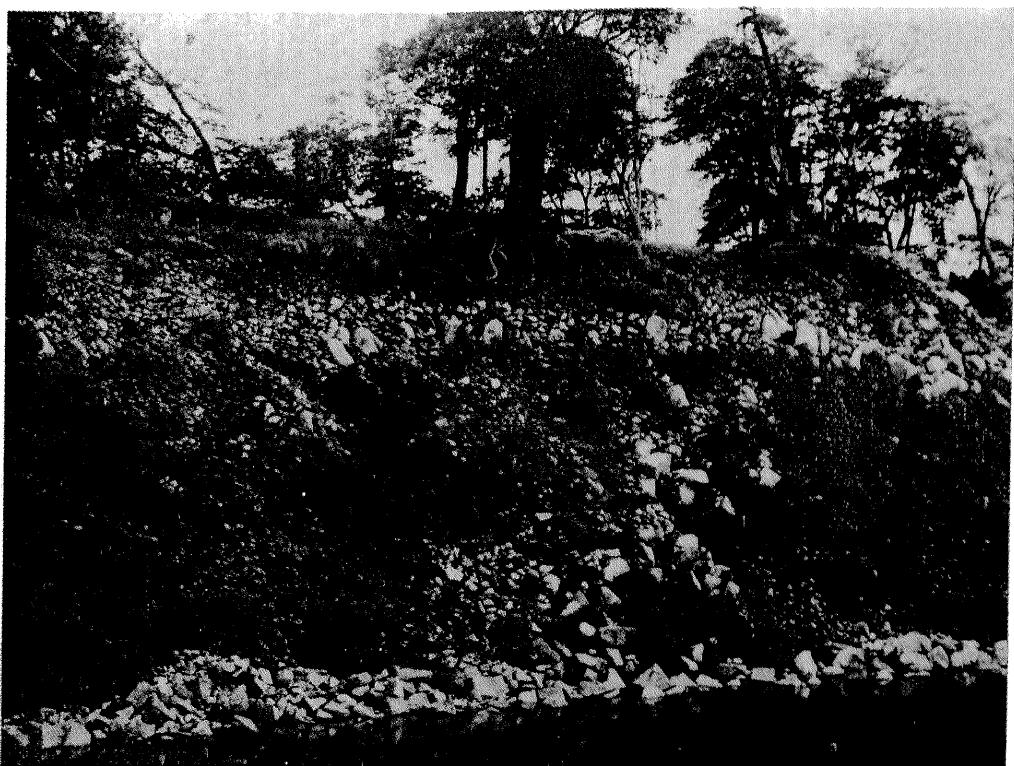
寫真第五十

宮城内濠筋上段に設くる壘壁外面の石垣にして濠沿の護岸の破壊又は堤腹軟弱なる箇所孕出し、ために破壊沈下又は孕出したるものなり。

濠池筋（内濠）　麴町區代官町近衛歩兵第一第二聯隊裏堤腹上石垣及濠沿石垣

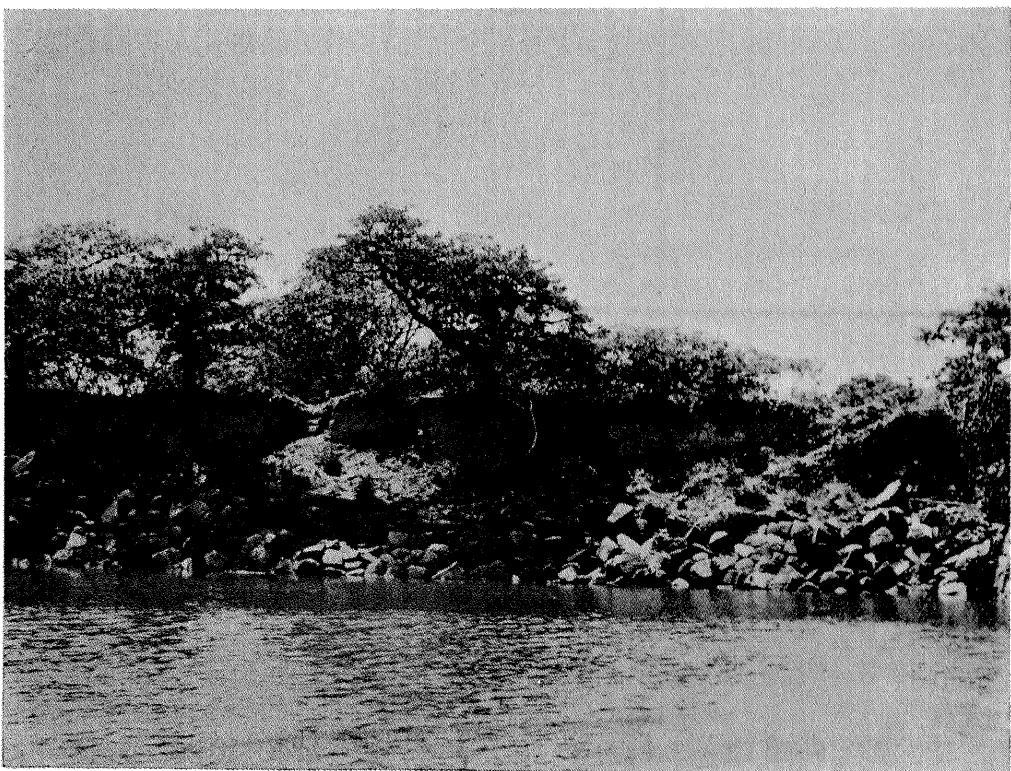
寫真第五十一

濠池筋（内濠）　麴町區祝田町楠公銅像裏馬場先門附近
