第三編 港 灣

第一章 總 說

震災区域内に於ける港灣は千葉縣に2港、東京府に1港、神奈川縣に4港、静岡縣に3港、合計10港に達すと雖、横濱港及び横須賀軍港を除くの外は孰れも地方的小港にして殆ど施設物の見るべきものなく従て海底隆起のため港内水深の減少を來したる外著しき損害を被らざりしが如し。又同区域内の海岸線は約110里に達し港灣の外各種海岸構造物の存在せるあらんもその震害の状況を全部調査することを得ざりしを遺憾とす。

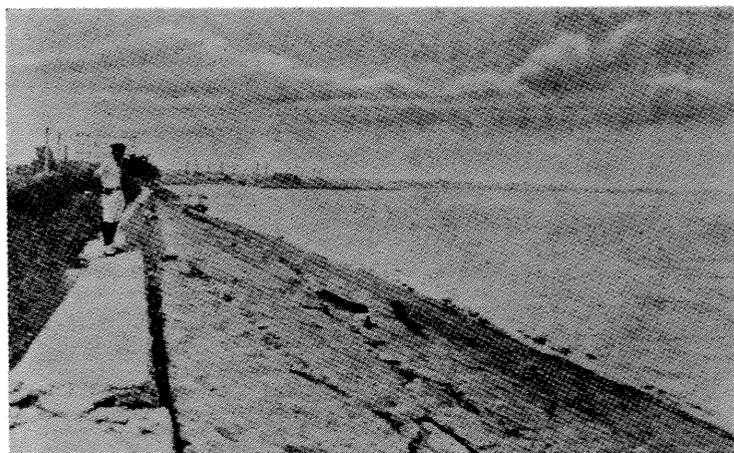
寫真第一

て地盤軟弱なる上に築造せられたる海岸汐除堤防は甚しきは 4~5 尺の沈下崩壊を來し殆ど全滅の慘狀を呈せり。就中堤防の上端に施行せる高 3 尺幅 3 尺の混凝土波返し工は震動の際堤防内に陥没し堤體の被害を一層増大したる形跡を存す。

舊來の堤防は基礎土臺は AP 上 1.5 尺天端高 AP 上 12. 尺に施工したるも震動のため堤防高は 7 尺内外に陥没し常に満潮の浸入を受け一部は干満潮流のため全く缺損し一時は羽田町の殆ど全部床上浸水を見るの慘狀を呈せり。

東京府管内海岸工事
東京府荏原郡大森町森ヶ崎海岸堤の震害

前記の事實によりて考察するに堤防法尻の保護は最も必要なるは勿論なるも大森、羽田町方面の海岸堤の如きは寧ろ法面を急にし法面工作物は獨立の基礎工を以て支持せしめその基礎に注意するは最も必要ならんか。現に大森町北部國道に接する埋立地護岸の如き地盤は相當沈下ありたるもその被害の至て小なりしはこれを證明するにあらざるか。要之海岸堤防は防波の目的に對しては 2 割内外の法面勾配を附するを以て可とすべきも地震に對してはその勾配を急にし法面工を支持するため適當なる基礎工を施すを以て安全なりと認む。

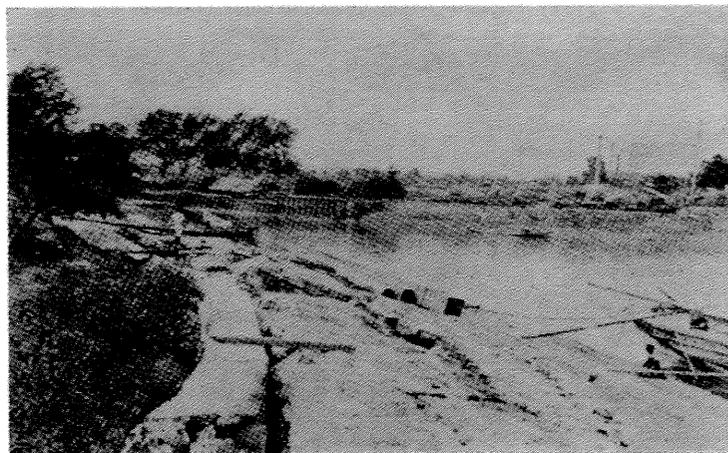
寫真第二

(港灣)
東京府管内海岸工事
東京府荏原郡大森町中ノ島海岸堤の震害

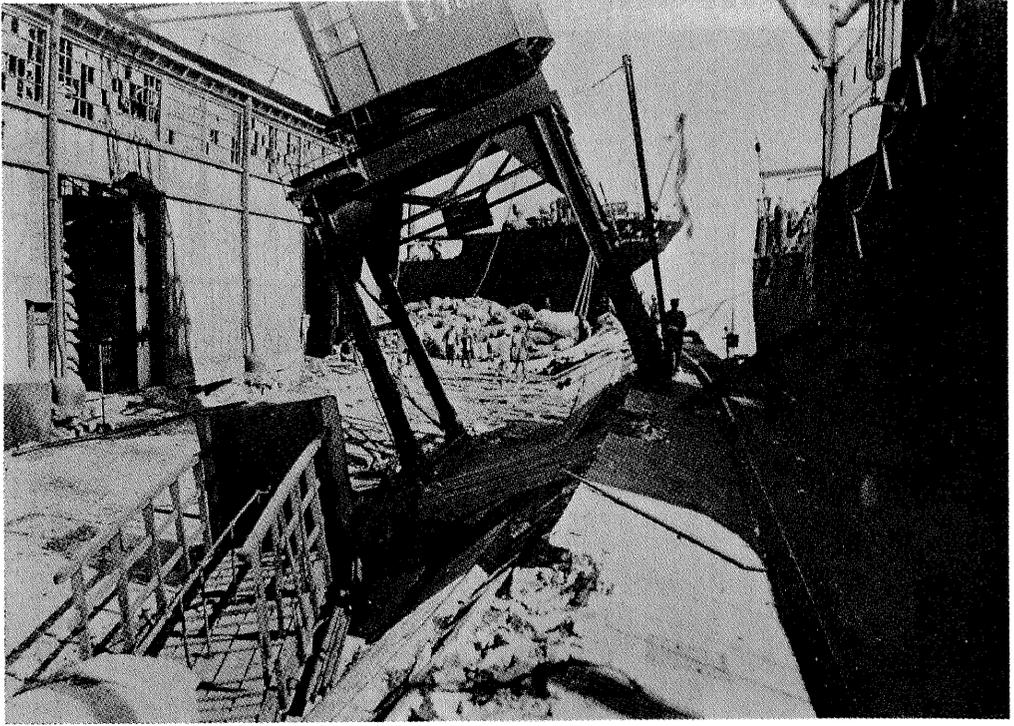
寫 眞 第 三

新港岸壁の總延長約1,100間の内稍々舊形を存するもの僅に229間に過ぎず。即ち第一號岸壁(水深20尺)53間、第二號岸壁(水深24尺)60間、第六號岸壁(水深28尺)116間を残すのみ。他は殆ど全部倒壊して本船の繫留不可能となるに至れり。倒壊の状況は大略附圖第五乃至第十に示すが如く下部2~3段の方塊積を残してその上部の方塊及び場所詰混凝土は前方に倒れその上に裏込の粗石及び土砂等背後より崩れ落ち深くこれを埋没せるものなり。又場所によりては方塊又は場所詰の基礎のみを残して方塊積は全部倒壊せるものありて倒壊方塊も疊積の儘のものあり又多少離隔せるものあり。

横濱港 殘存せる第一號岸壁

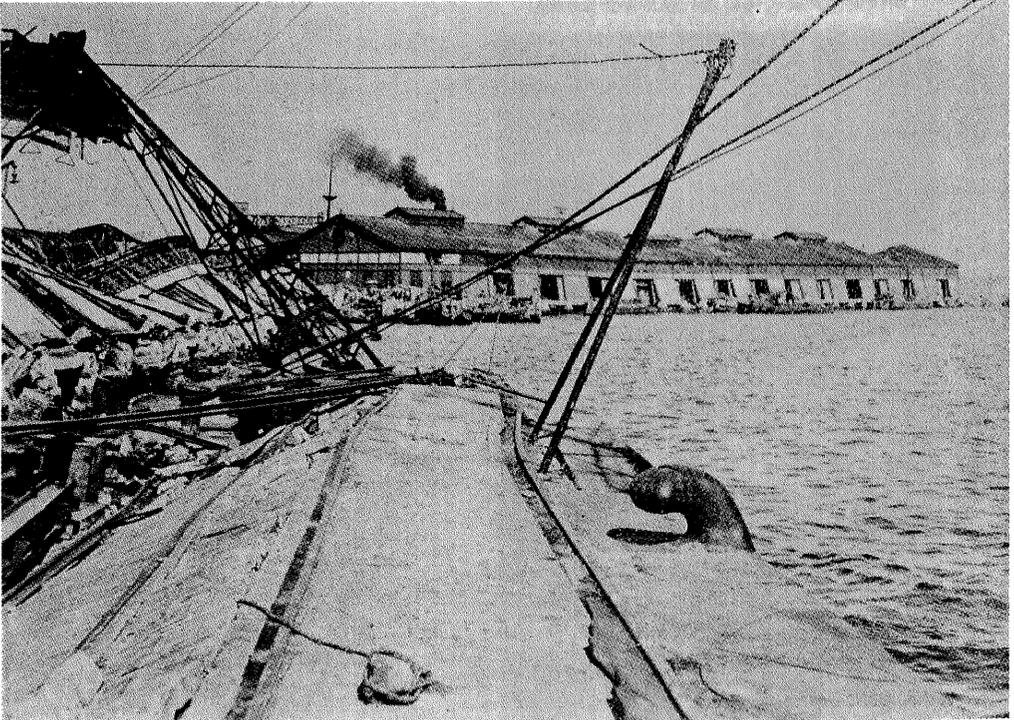
寫 眞 第 四

残存岸壁中二號、六號にありては大體基礎方塊(二號は1段、六號は2段)はその位置を變ぜざるもそれ以上の方塊積は一體に或は2段又は3段に水平に前方に押し出されたり。その移動の程度は岸壁の端に於ては輕微なるも漸次増大し倒壊部との境に於て二號岸壁は4尺、6號岸壁は6尺に達し幸ふじて倒壊を免れたり。又一號岸壁にありては二號岸壁に接する部分は同岸壁と同様前方に押し出されたるもその他は前方に傾斜し最も甚しきはその傾斜約10度に達し將に倒れんとして危険の状態にあるものあり。又残存岸壁の裏込の沈下は約5尺前後なり。而して茲に注意すべきは残存岸壁中二號はその基礎土丹岩なるも一號及び六號の一部は海底泥土深きを以て割栗石を以て基礎を造り、その上に岸壁本體を築造せること、倒壊岸壁の全部は總て岩盤上に築造せること、尙岸壁隅角の一體は多少の移動を免れざるも總て残存することこれなり。

横濱港 殘存せる第二號岸壁上より第三號及び第四號岸壁を望む

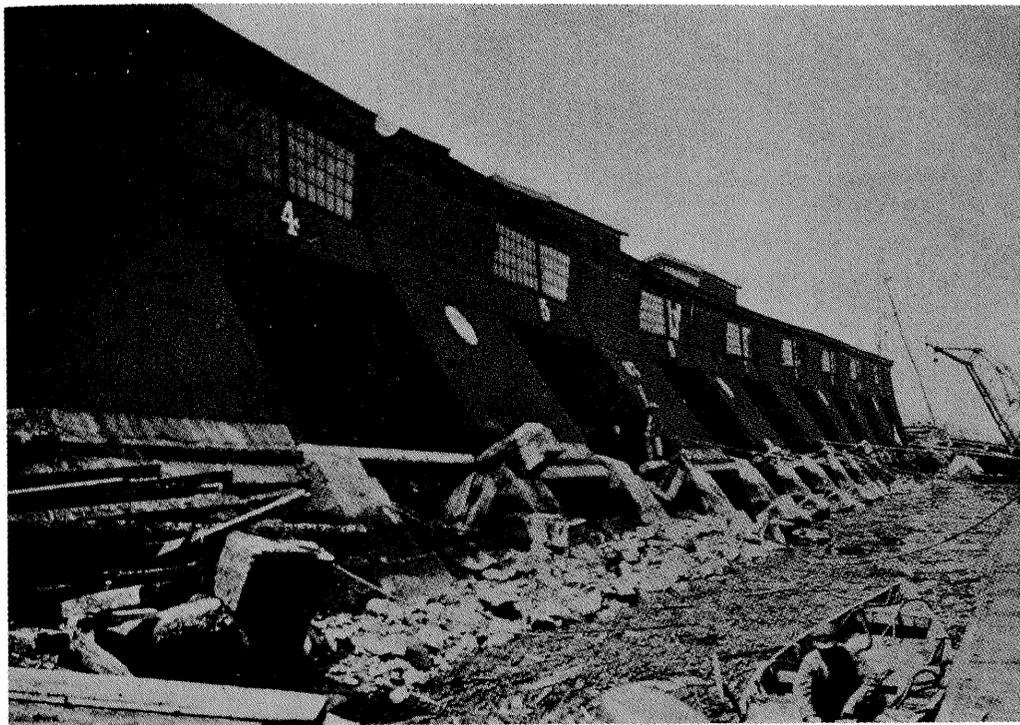
寫真第五

横濱港 第七號岸壁の破壊

岸壁基礎はその強力を一樣ならしむべし。横濱港に於けるが如くその基礎大部分土丹岩盤にして一部粗石基礎なる場合、粗石基礎の施工に注意を欠き多少の沈下を來すが如きことあるときはこれがために岸壁の崩壊を來すに至るべし。

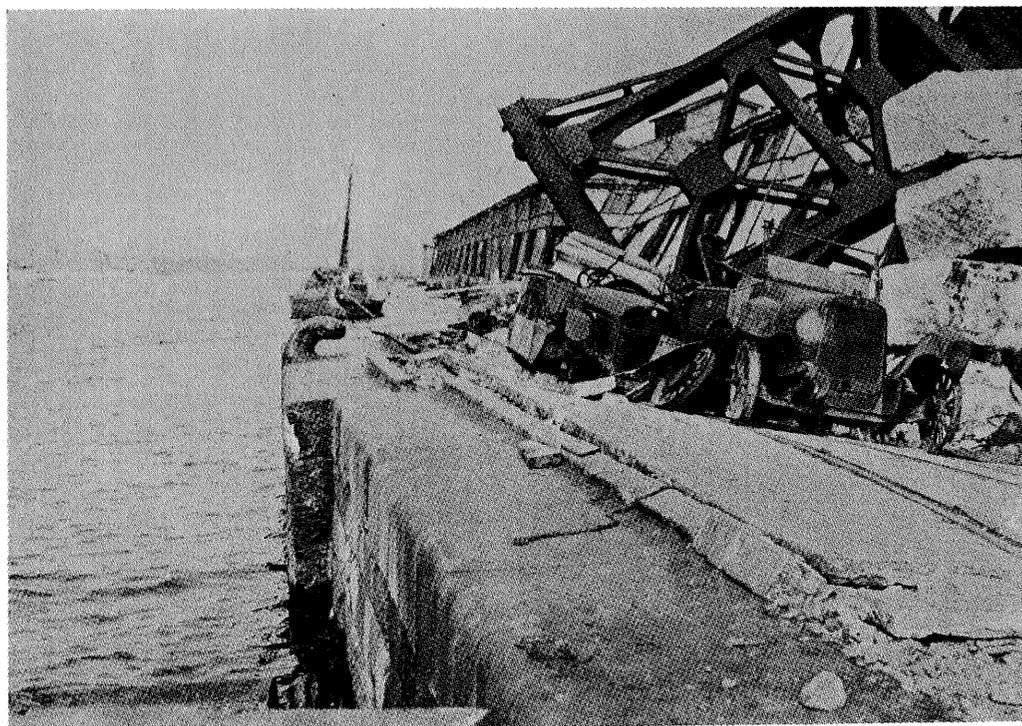
寫真第六

横濱港 第九號乃至第十一號岸壁の破壊

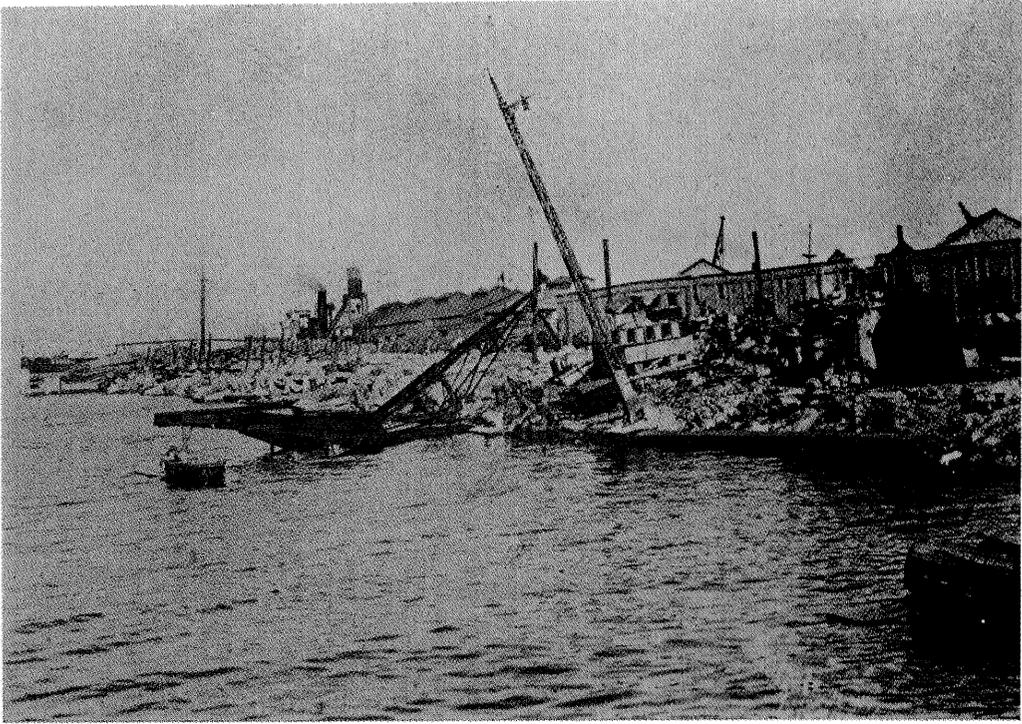
寫真第七

横濱港 第十二號及び第十三號岸壁の破壊

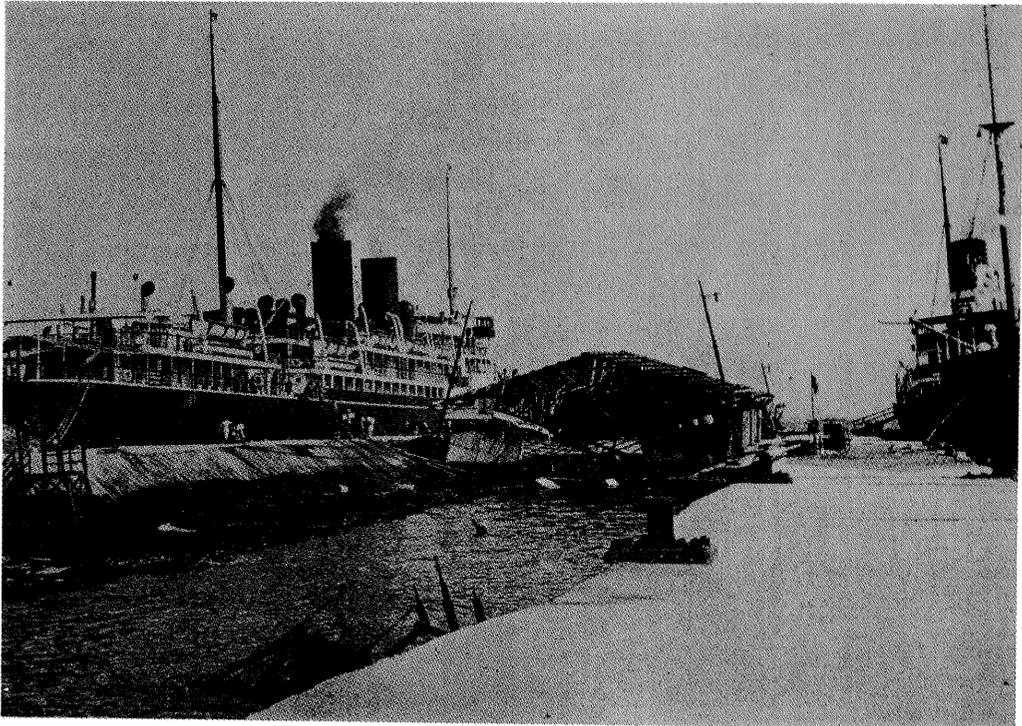
寫真第八

大棧橋は全長272間の内前方船舶繫留に使用せる202間の兩側擴築部を危く残して他は全部挫折陥落し或は燒落ち陸地との交通を遮断せられたり。挫折陥落したる部分は擴築以前の舊棧橋の本體にして竣功後約27年を経過しその橋脚は鑄鐵圓筒柱(各鐵柱は長47.5~63尺直徑12吋厚1吋にして下部に直徑5尺の螺旋沓を取付け間隔各15尺毎に建込み繫錐及び綾構材を以て相互連結せり)なりしを以て地震の激動に依て脆くも繼手より挫折し殆ど舊態を認め得ざるの慘狀を呈したるも擴築部は左右各2本宛の徑6.5吋丸鋼柱又は平均徑4尺6吋鐵筋混凝土圓柱(鋼柱3本毎に圓柱2本を配置せり)を橋脚とし且外側各幅3.5間は鐵筋混凝土床なりしが橋脚は突端に面し前左方に傾斜し(前方は北東微北、左方は北西微西)突端より60間の所にて兩方に約3尺突端にては前方に約4尺左方に約7尺傾斜し綾構材の一部を破壊せられ且鋼柱と圓柱と沈下の度異なりしたため(鋼柱は殆ど沈下せず圓柱は5~8寸沈下す)床面波狀を呈したるも幸ふじて倒壊を免れ大船繫留に支障なきを得たり。

横濱港棧橋破壊の原因はその鐵柱の鑄鐵製なりしに因る。而して鋼製鐵柱は殆ど異状なかりしも混凝土製圓柱と併用せしためその沈下の度を異にし(鋼製鐵柱は殆ど沈下せず)残存せる橋面拱狀を呈し全部改造の止むを得ざるに至れり。

横濱港 棧橋の破壊(其一)

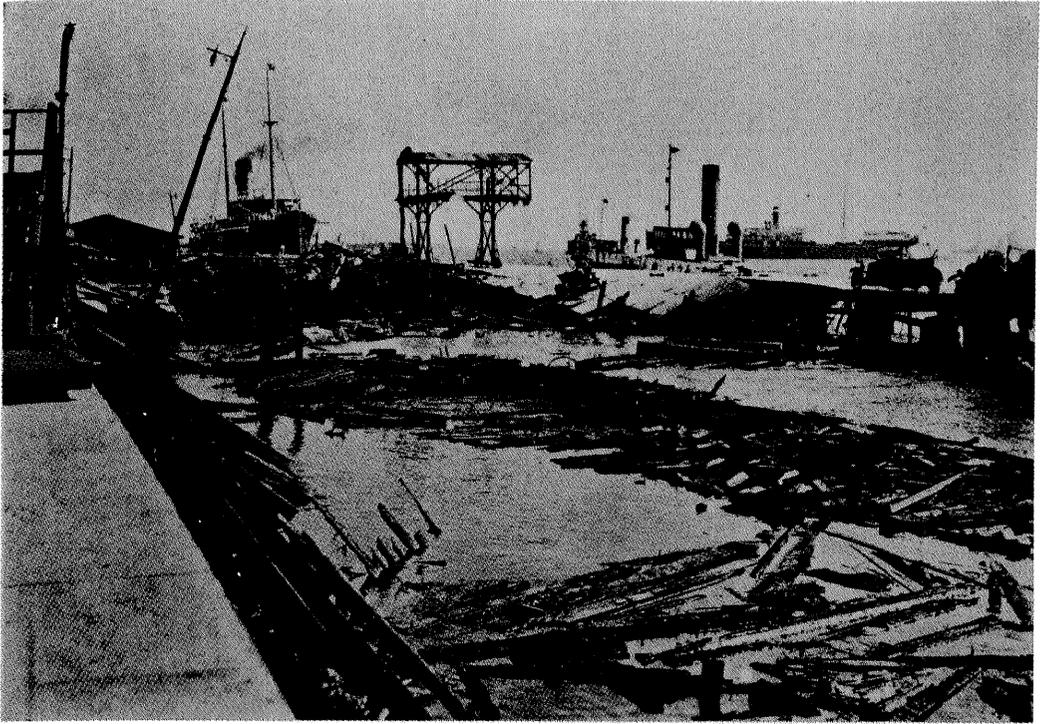
寫真第九

横濱港 棧橋の破壊(其二)

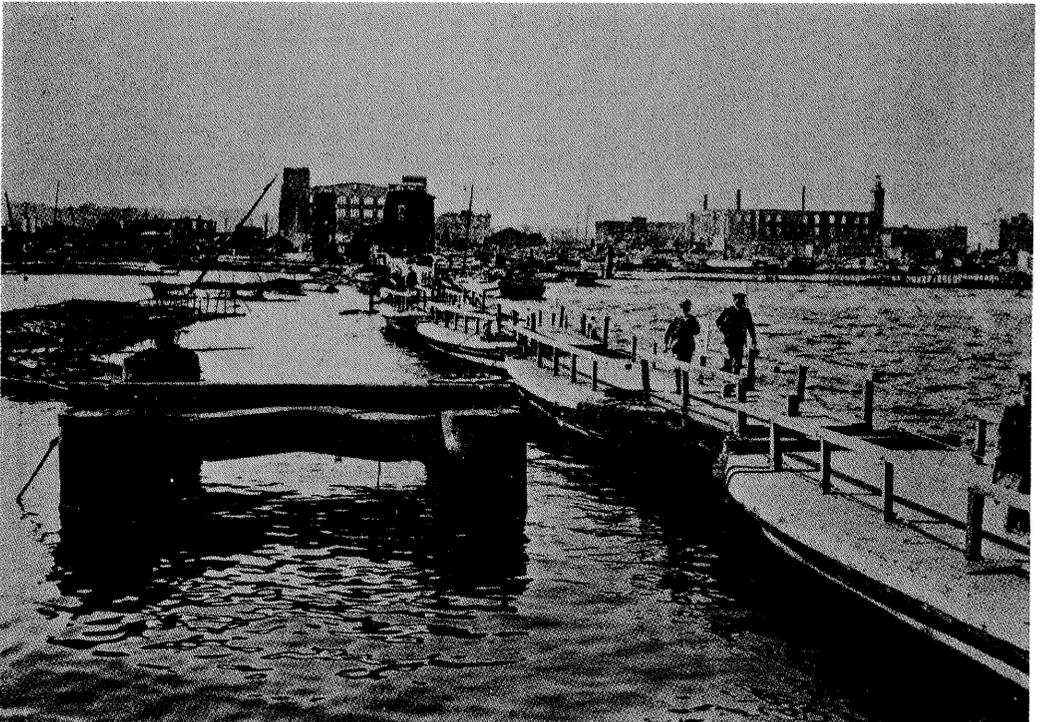
寫真第十

横濱港 残存せる棧橋に聯絡する船棧橋

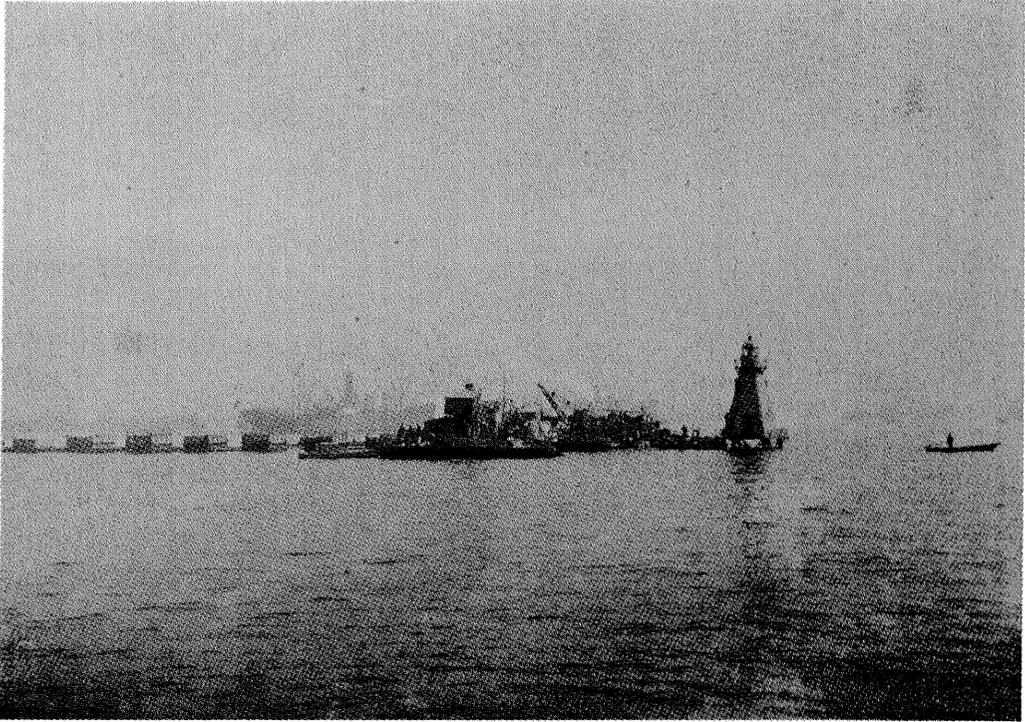
寫真第十一

東防波堤端部約500間、北防波堤端部約230間の部分は平均8尺の陥落を見るに至れり。港口に於ける兩燈臺は何れも約11尺殆ど垂直に沈下し幸ひ傾倒の厄を免れたり。その他の部分左右に移動せる箇所あるも極めて輕微にしてその高は震前と何等の變化を認めず。而して沈下せる部分は水深約15尺以上海底泥土の上の築造せる箇所にして陥落と同時に外側に傾斜せる部分少からず。又外側下部分外方に押し出されたる箇所あり。且防波堤の位置多少不規則に變動せりと雖大體に於て防波堤はその儘沈下し崩壊を免るゝを得たり。

横濱港 震災後の北防波堤燈臺（復舊工事中の防波堤）

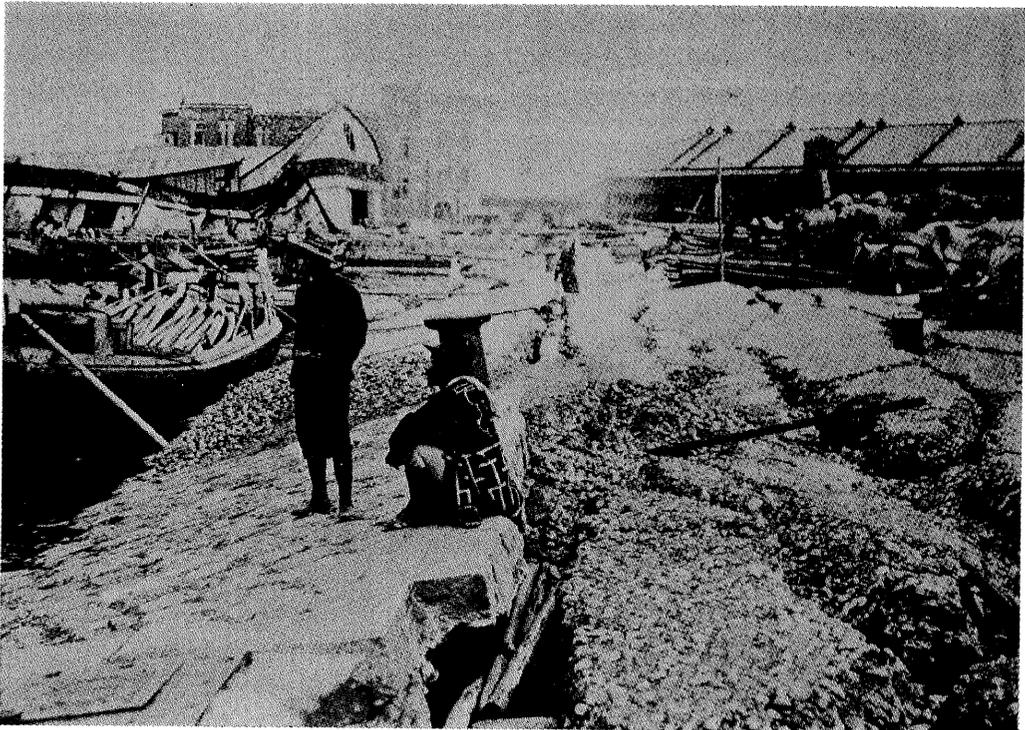
寫真第十二

新港及び大棧橋接續埋立地の沿岸に於ける護岸及び物揚場は或は倒壊し或は滑出しとして被害を蒙らざるものなし。物揚場の構造は1個重量4噸の方塊2個を割石基礎上に重積しその上に3分勾配に間知石を空積として干潮面上7.5尺に達せしめそれより斜面張石工を施せるものなり。

横濱港 第一號物揚場の破壊

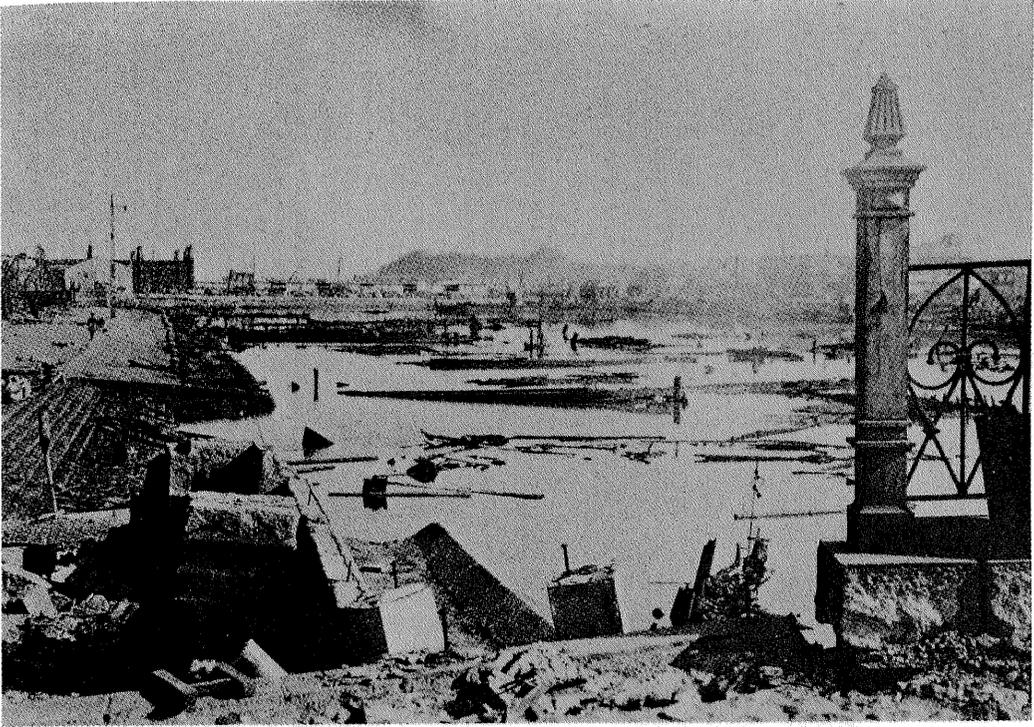
寫真第十三

震災に續いて起りたる大火災は陸上の可燃物を全部燒失烏有に歸せしめたるに止らず、尙船溜内に碇泊せる小蒸汽船、舢舨等の殆ど全部を燒拂ひ水面はこれら空舢の殘骸によりて閉

塞せられ不燃性貨物を積載せる船等の残骸は水底に沈没し船溜内の交通全然不可能なるに至れり。

横濱港 船溜内燒解船の殘骸

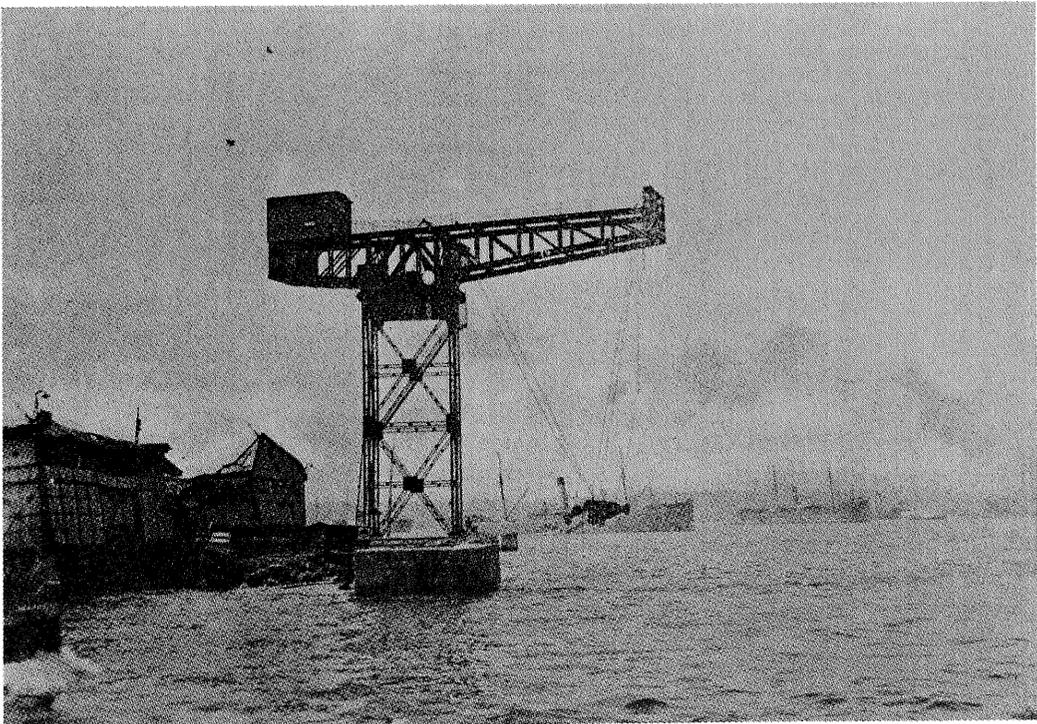
寫真第十四

新港内に於ける建築物は僅に發電所と 3 階建保稅倉庫 1 棟を残しその他は倒壊焼失し然らざるも半壊半焼して完全なるものを見ず、棧橋木造上屋の内 1 棟は全くその影を認めず新港左突堤端に設置せる 50 噸固定起重機は僅にトラベラーを振り落されたるのみにて基礎完全なりしたため無事なるを得たるもその他の岸壁荷役用電氣移動起重機は岸壁崩壊と共に海中に轉落せるあり或は傾倒し或は猛火に襲はれ一つとして完全なるを見ず。

横濱港 突端に無事なる50噸定置起重機

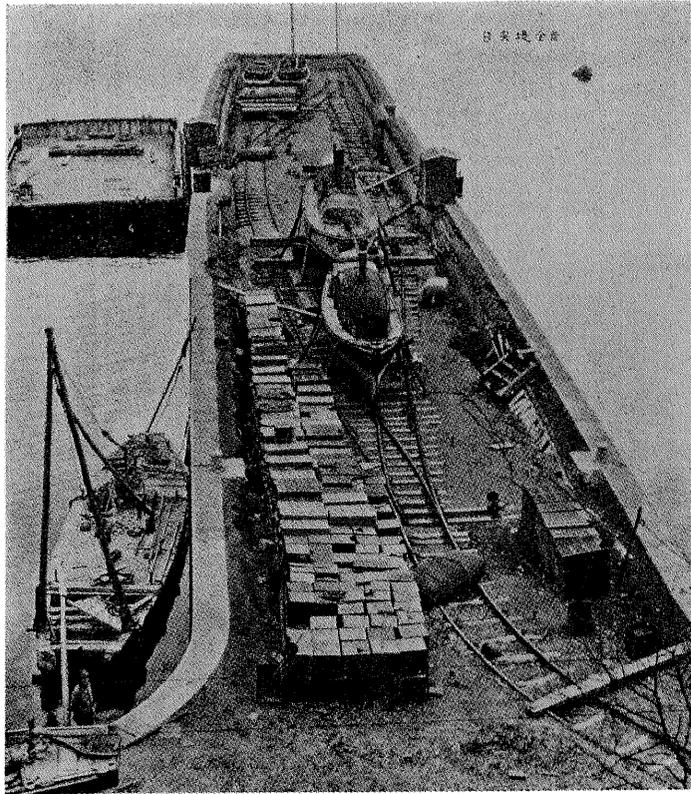
寫真第十五

本突堤被害は大體附圖第十七の通りにして岸壁基礎岩盤箇所は側面、平面共に格別の異状を認めずと雖栗石基礎部に於て被害増大し約1尺の沈下を見たり。断面に於ては附圖第十七に示せる如く二、三段目方塊に於て最大2.5尺滑脱し中堤に於て4尺沈下せり。中堤を爲したる突堤にありてはその被害状況概ねその軌を同くす。

惟ふに地震に際し左右の石垣は連絡なきため共同の運動を爲さず、中堤は揺り込まれ易く兩壁に對し恰も楔の如き作用を及すがためならん。この作用の結果石垣孕方は基礎の沈下と相俟ちて増大すること勿論なるべし。

横須賀軍港 B 突堤全景

基礎を強固にすると共に各方塊隣接の接合に考慮を拂ひ一塊として動作せしむると同時に左右兩壁の連絡を圖れば大に被害を軽減するを得んか。

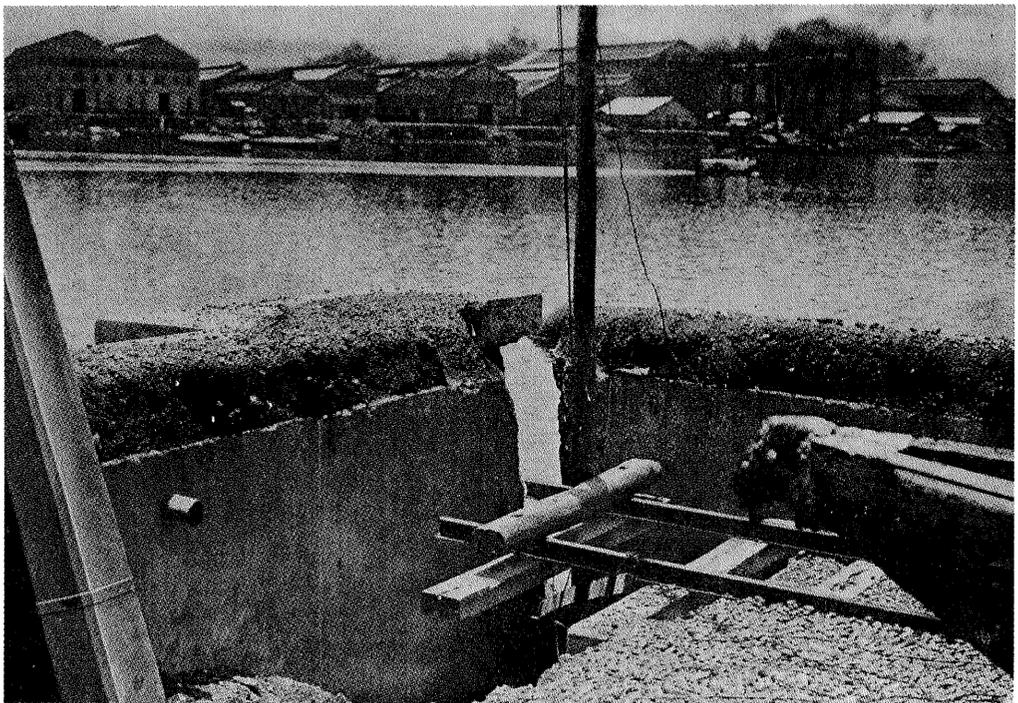
寫真第十六

横須賀軍港 B 突堤先端の被害

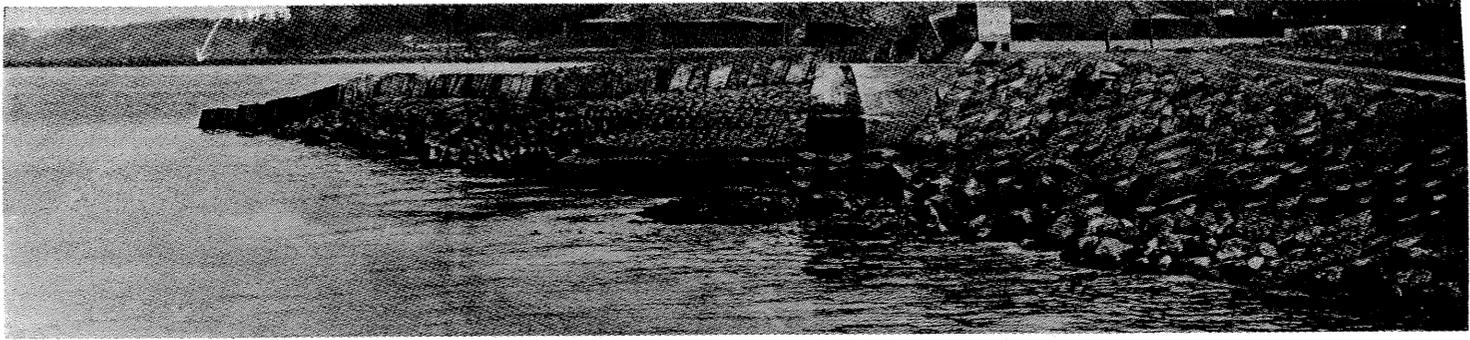
寫真第十七

この海岸を調査するに石垣背後の埋立土は地震の方向に關係なく殆ど海岸線に並行して數間若くは數十間の後方より1~2尺の小階段を成し恰も隊列の行進するが如く整々として海岸に向つて漸進しその結果石垣背後に衝動を與へ破壊したるものと認めらる、その破壊程度の大小は殆ど背後の埋築高に比例するものゝ如し。

横須賀軍港 ○敷地假護岸張石(甲)を北方より望む

海岸石垣工事は基礎を堅固となし石垣が一塊として働く如く構造すると共に背工の衝動を減ずる方法を取るべきものと認めらる。

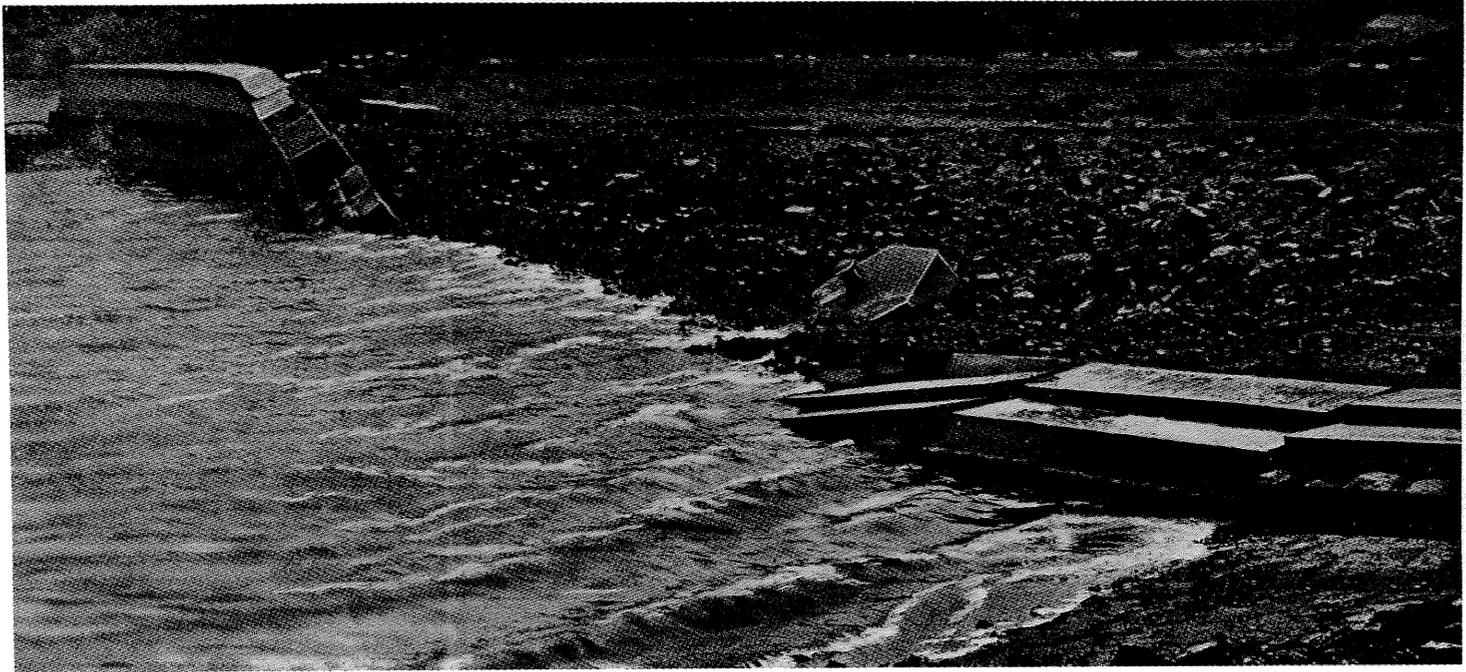
寫真第十八

この石垣の南部は格別被害なく北に進むに伴ひ順次前方に傾斜の度を増し31間より先方は倒壊せり、この部分が割栗石基礎に築かれたるものなり。方塊の四段目以上は全く前方に

轉落し下は基礎共押出されたる模様なれども詳細の點は不明なり。

横須賀軍港 ○敷地甲海岸石垣南より北方を望む

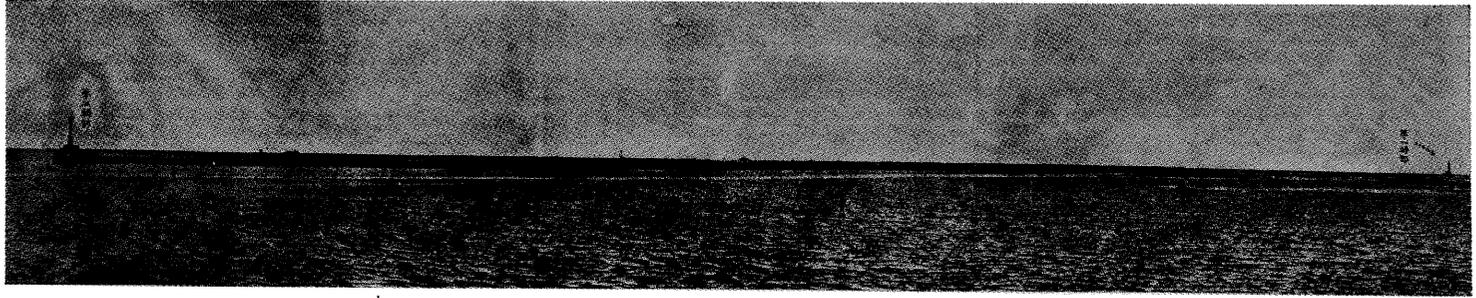
寫真第十九

震災に依る軍港防波堤は隆起、陥没、屈曲を生じたれどもその變化は全體に亘り緩なるものにして喰違ひの甚しき箇所なく全く缺崩轉倒したる所なし。而して大體に沈下し南よりも北に偏倚大なるを見る。

被害は寧ろ捨石の方關係大なるが如く思はる、從てこの場合に於ける上部堤體の被害は砂層の厚に依るものより捨石の厚特に軟質捨石の厚に依るもの大なるが如し、例へば東北堤 356.6 間 及び 510 間の沈下の状態は下記の如し。

横須賀軍港 防波堤の沈下

上記は前述の事柄を事實に於て説明するものと思はる。要するにこの種構造物は方塊周囲の接合を完全にすることは勿論なれども各頭部に比し捨石厚の大なる堤體の被害大なるを見れば捨石基礎の施工に當りては更に甚大の注意を要する事と思はる。

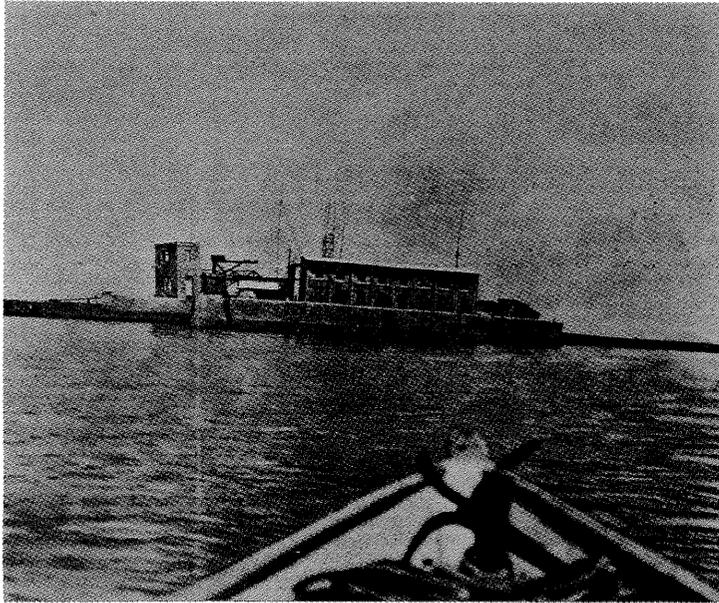
寫真第二十

横須賀軍港 魚雷試射場(其一)

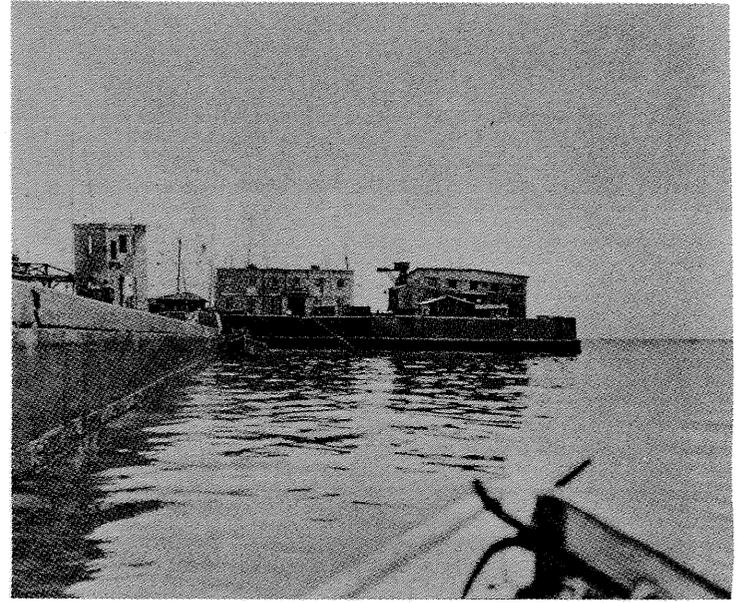
寫真第二十一

横須賀軍港 魚雷試射場(其二)

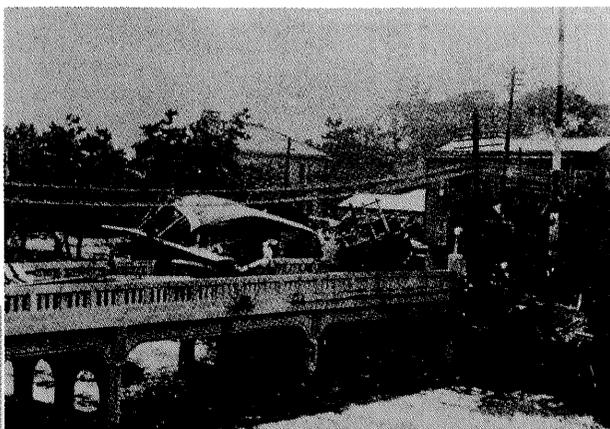
寫真第二十二

静岡縣田方郡伊東町松原大川橋（鐵筋
混凝土橋）大正十二年九月一日の地震に
伴ふ津浪のため高欄破壊の有様

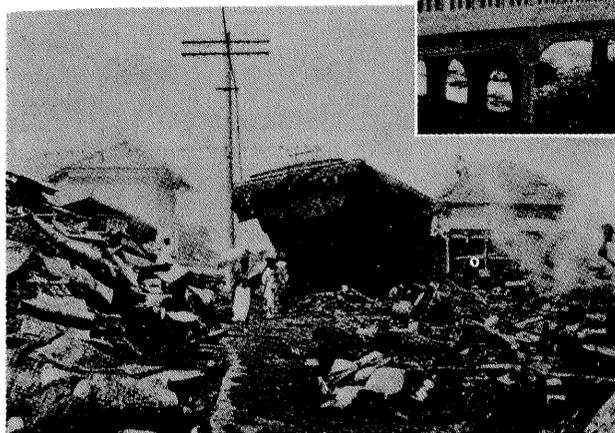
寫真第二十三

静岡縣縣道伊東熱海線田方郡伊東町湯川地内津浪のため
縣道上に在る漁船辨天丸

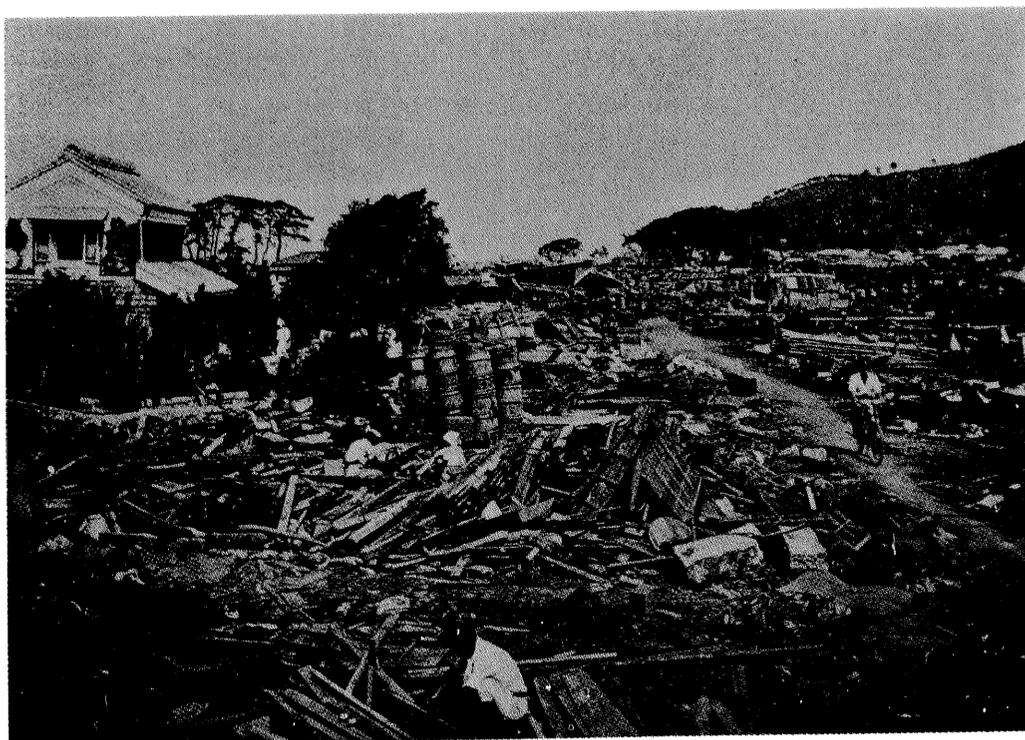
寫真第二十四

静岡縣田方郡伊東町玖須美町道汽船扱線路面洗流橋梁流亡

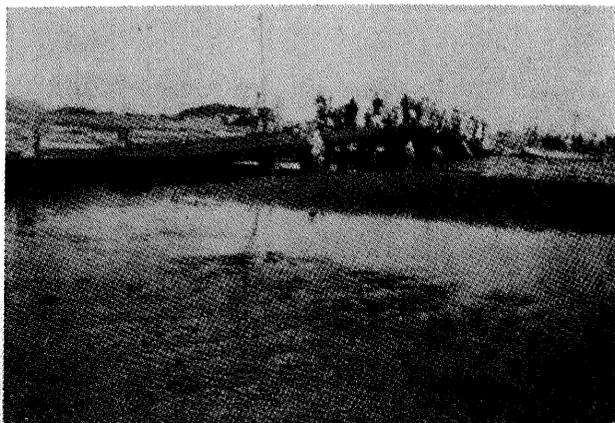
寫真第二十五

大正十二年九月二十一日調査せるところによれば破壊せる棧橋床版は干潮時に於て延長約 57 間露出しその破壊の状況は附圖第二十五及び寫真第二十五乃至第二十七に示す如く杭と共に海岸に向つて倒壊せり。而して杭は單に倒れたるのみならず舊位置より多少移動し居るを認めたり。又床版は一箇所伸縮装置を施せる箇所にて切斷せる外斷片的破壊を來たさず第

千葉縣館山灣新棧橋震災直後の状況
(其 一)

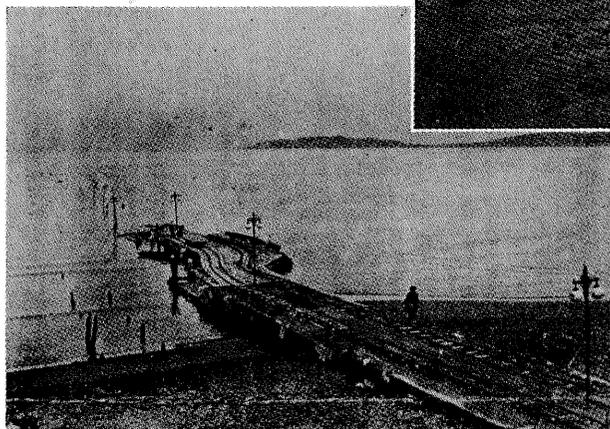
寫真第二十六

千葉縣館山灣新棧橋震災直後の状況 (其二)

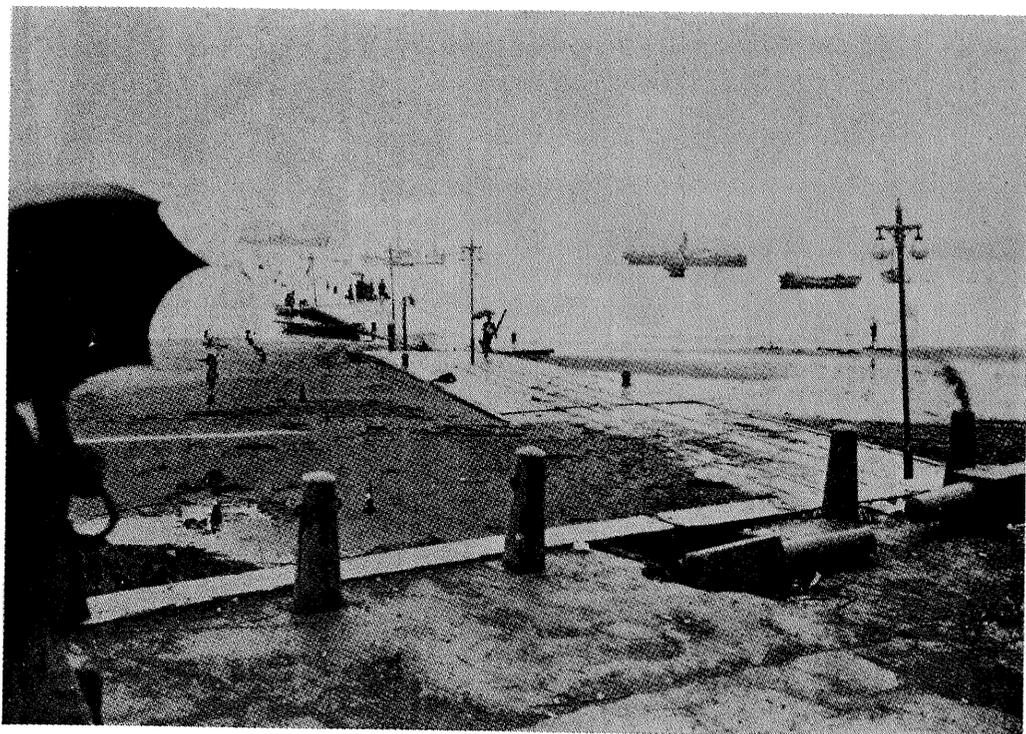
寫真第二十七

五、第六、第七、第八電燈柱(高床上 14 呎 3 吋)(第七、第八は水中に没し認められず)が直立して水上に現はれ稍々舊位置を保ち居るを見れば本區間も亦露出部分と同様な破壊状態にあるものと推定さる、燈臺(高床上 17 呎)も直立の儘水中に没し満潮時に於て頭部 2~3 呎を現はし防護柵は何等の異状なし。

千葉縣館山灣新棧橋震災直後の状況 (其 三)

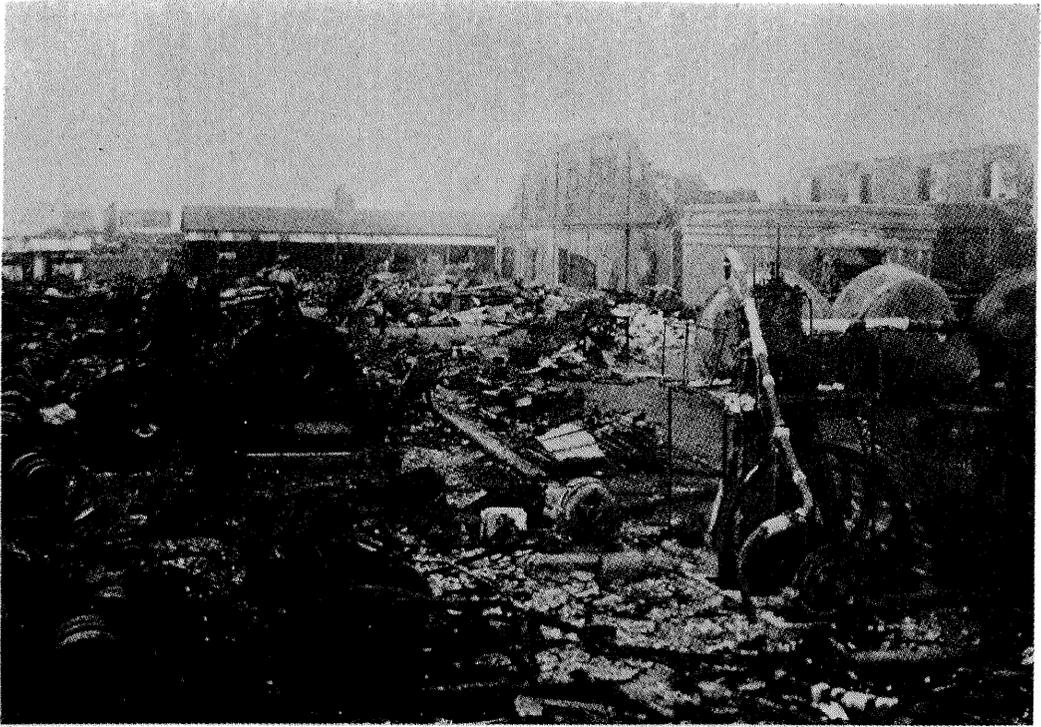
寫真第二十八

東京灣附近の航路標識 (附圖第三十參照) は大正十二年九月一日の大震に依り甚大の災害を被り海底及び海岸の隆起陥落又は崩壞により航路標識の壞損廢滅と相俟ちて來往船舶に危惧の念を深からしめ當時横濱に於ける航路標識管理所は廳舎工場倉庫等全部破壊全燒 (寫真第二十八參照) 混亂状態の裡に終始せり。

航路標識管理所の被害

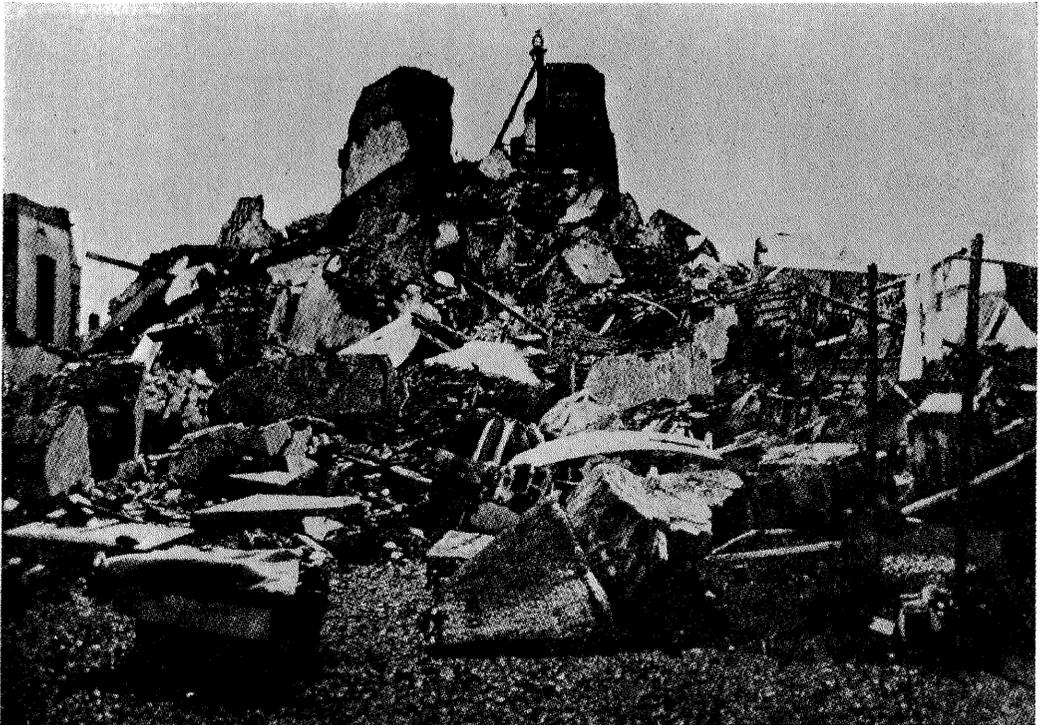
寫真第二十九

野島埼燈臺は千葉縣安房郡の南端に位し第一等圓形燈塔にして高 30 米 (99 尺) 煉瓦造下部壁厚 1.5 米 (5 尺) 明治二年の建設にしてこの地は地震のために土地の隆起する事約 1.5 米 (5 尺) にして燈臺は基礎上の高約 10.6 米 (35 尺) の位置より折損北口西方に倒壊寫真第二十九に示す如くなり。その倒壊せる状況を目撃せる者の談によれば燈臺折損箇所に龜裂を生じたりと見る間もなく, 窓砕石脱出し同時に一大音響と共に折損崩壊せりと云ふ。このときに當りて土地の隆起せるを海水の著しく減小せるものと感じ津浪の前兆と信じて村民は孰れも北方の山上に避難せるが後果して津浪起りたりと云ふ。燈臺官舎その他の煉瓦造建物は大破損又は倒壊を來し煙突は倒壊井戸は破損したり。

以上の被害状況によりてこの地に於ける地震より物體に與ふる加速度は毎秒毎秒 2,500 耗を算するものなるが如し。

野島埼燈臺の被害

この地は航海上重要な位置にして安全を計るため震災後官舎の應急修理及び應急假燈臺として基礎 12.1 米 (40 尺) の高に不動紅光燈を點し光達 11 哩のものを點火せり。この費額 528 圓を要したり。後又第五等木造四角形, 地面上燈火の中心に至る迄の高 9.1 米 (30 尺), 燈火はアセチリン瓦斯明暗燈燭光數 1,300, 光達距離 14 哩の燈臺を假設し大正十三年一月二十七日竣功せり。これに要せし費額 8,120 圓なり。而して本燈臺の損害程度は 130,500 圓の見込なり。

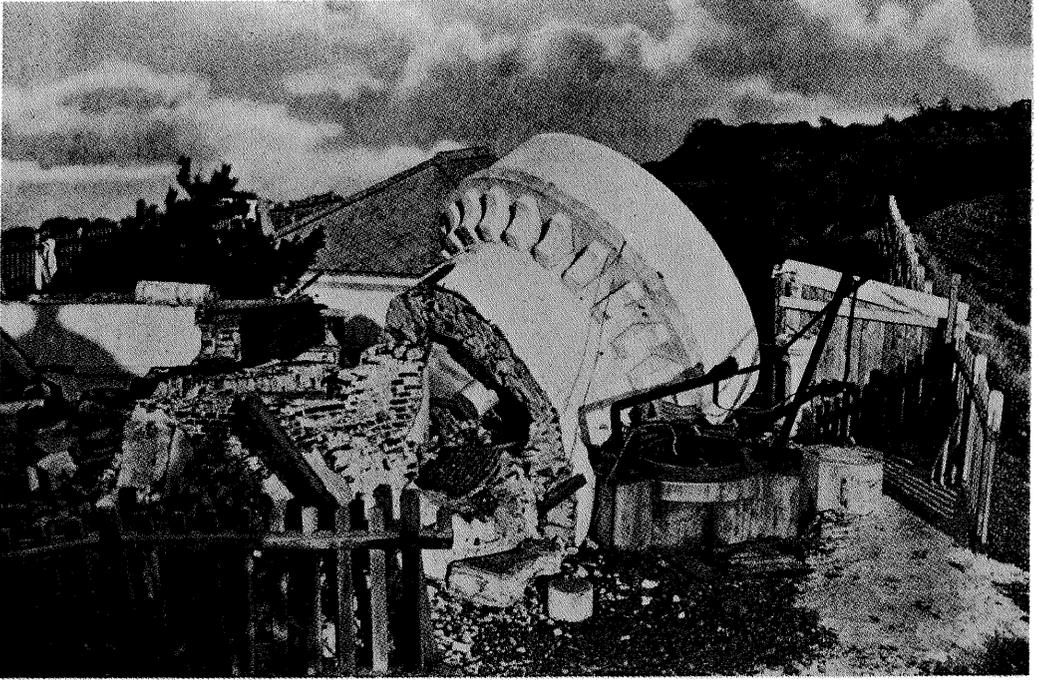
寫真第三十

本燈臺は相州三浦半島南端に位し第六等圓形煉瓦造にして燈臺の高 5.8 米 (19 尺) 明治三年八月の建設に係り燈臺は寫眞第三十の如く基礎より原形を止めず。混凝土造官舎その他の附屬建物は縦横に龜裂を生じて大破しこの地の隆起すること 1.7 米 (5.6 尺) 餘にして地震當時の状況を示せば燈臺は直ちに東南方に顛倒破壊し、この附近は激震と共に約 6 米 (20 尺) の津浪にて激浪山の如き中に流出せられたる無数の漁船片々浪の間に間に漂流せるを見たり。

この地に於ける被害の状況より推定するに地震の加速度毎秒毎秒 4,000 耗を下らざるもの如し。

城ヶ島燈臺の被害

九月九日假設應急燈火を設置せり。その燃料はアセチリン瓦斯不動燈にして燭光數 130 光達距離 11 湊なるを設置せるも不完全なるを認め更に木造燈臺高 6 米 (20 尺) にして第六等アセチリン瓦斯閃白光毎 20 秒時間に一閃光を發しその光力 20,000 燭光、晴天の夜光達距離 15 湊に達しこれを大正十三年一月十日に完成せり。これに要せし費額 2,146 圓なり。

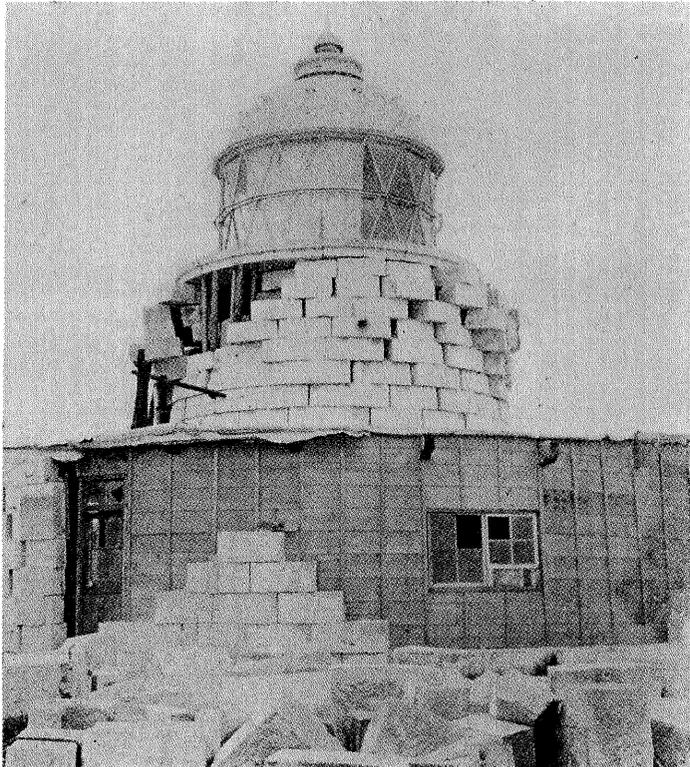
寫真第三十一

三浦半島に於ける本燈臺はその高僅に 7.6 米 (25 尺) にして壁厚 1.3 米 (4.3 尺) 以上の石造且その構造も堅固に築造され明治四年竣功せるものなれども九月一日の地震のため大損害を蒙れり。即ち積石は諸所脱出して大破崩壊に瀕し燈籠玻璃板を壊し燈籠全體定位置より 0.45 米 (1.5 尺) 脱出異動し燈器は殆ど全損し官舎は倒壊するに至れり。(寫眞第三十一参照) 又地震と同時に約 6 米 (20 尺) の津浪を生じたり。又一月十五日の地震に依りては燈塔積石顛倒その度を増し燈籠の東方へ更に 0.1 米 (3 寸) 異動せり。本燈臺被害の状況より推定するに地震の強度は加速度毎秒毎秒 4,000 耗以上なりしものならん。

劍埼燈臺の被害

十月六日應急燈臺を設置す。その燈火不動綠光にして光達 3 湊に達す。又見張所を設く。これ等費額 192 圓を要したり。

加工し大正十三年一月十二日より第二等閃白燈光、毎 10 秒時間に一閃光を發せしめその光力 4,000 燭光、光達距離 16.5 湊とし官舎その他に應急工事を施したり。これに要せし全額 4,883 圓にして震災損害額は 101,000 圓の見込なり。
