(電 氣)

（大正十二年関東大地震警報調査報告書）

（大正十二年關東大地震震害調査報告附圖）

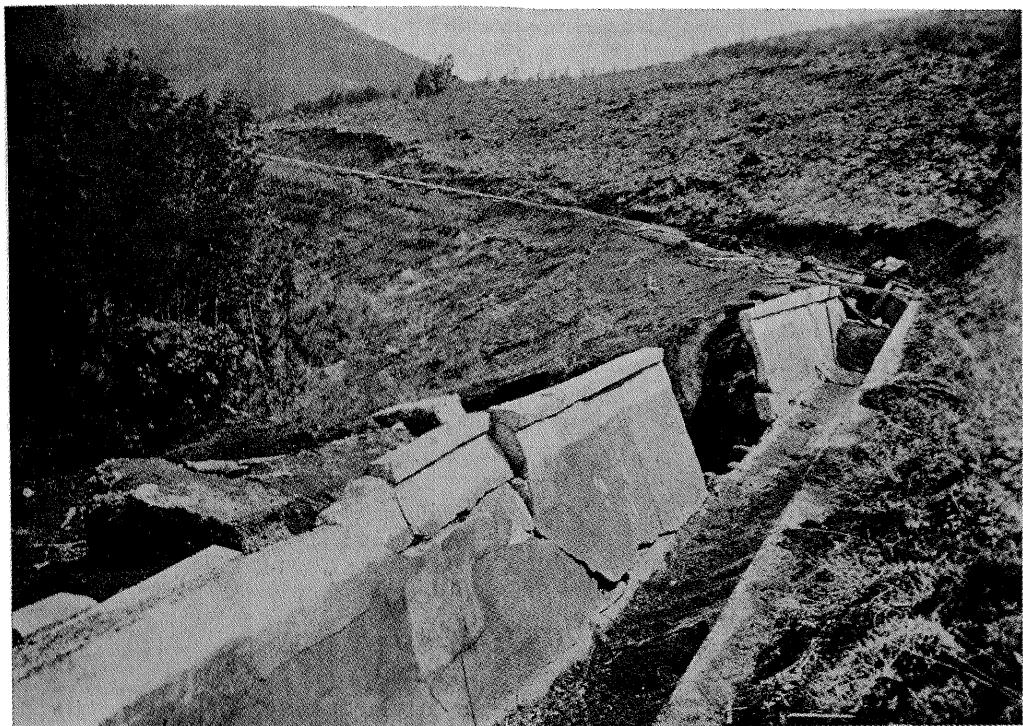
寫 真 第 一

東京電燈株式會社 桂川忍野水路破壞狀況

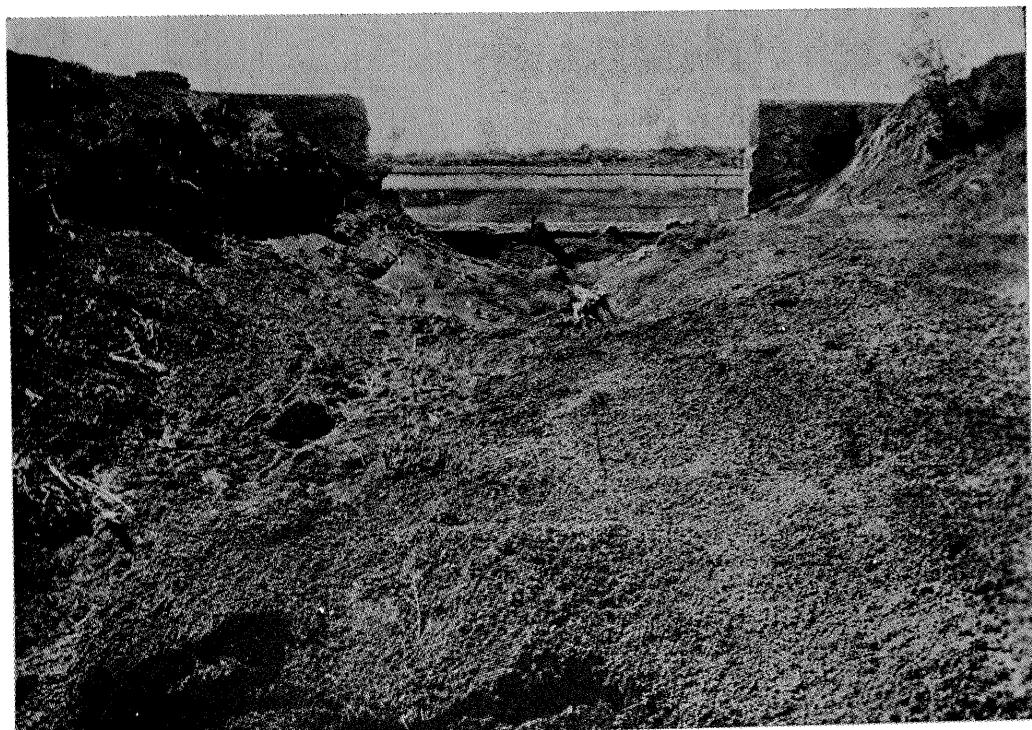
寫 真 第 二

東京電燈株式會社 桂川忍野水路破壞狀況

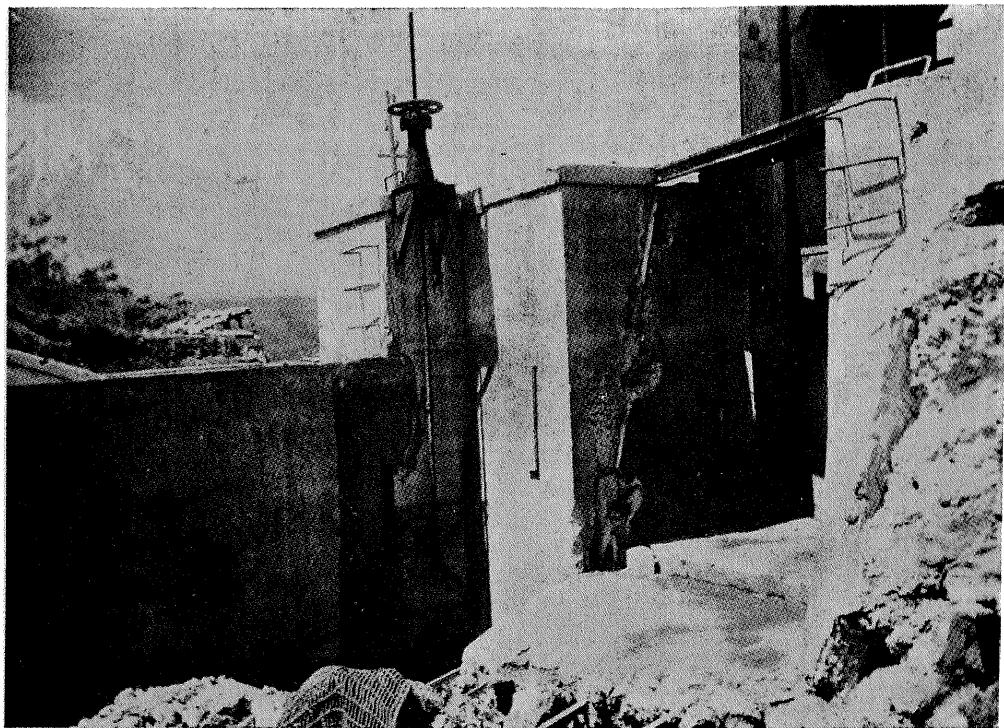
寫 真 第 三

東京電燈株式會社 桂川忍野水槽の破壊

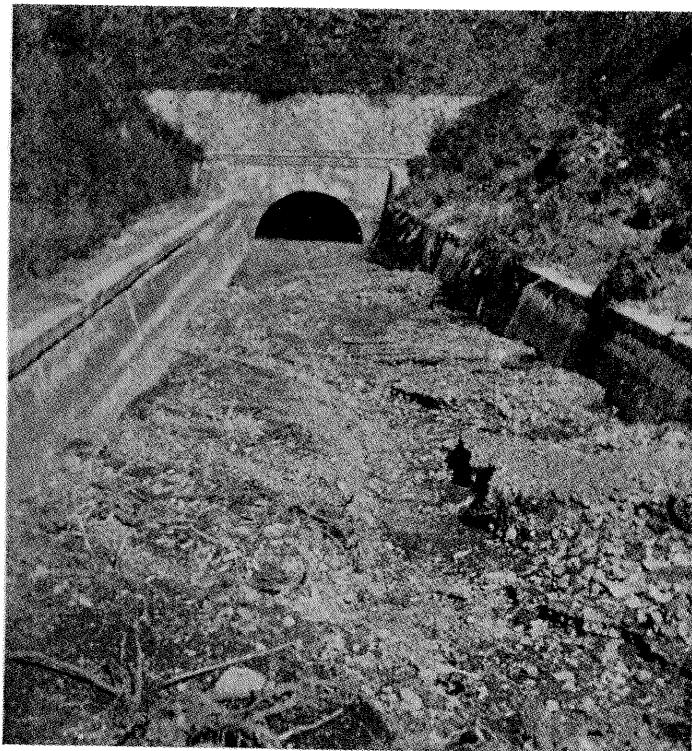
寫 真 第 四

東京電燈株式會社 鹿留水力開渠へ土砂の押みたる状況

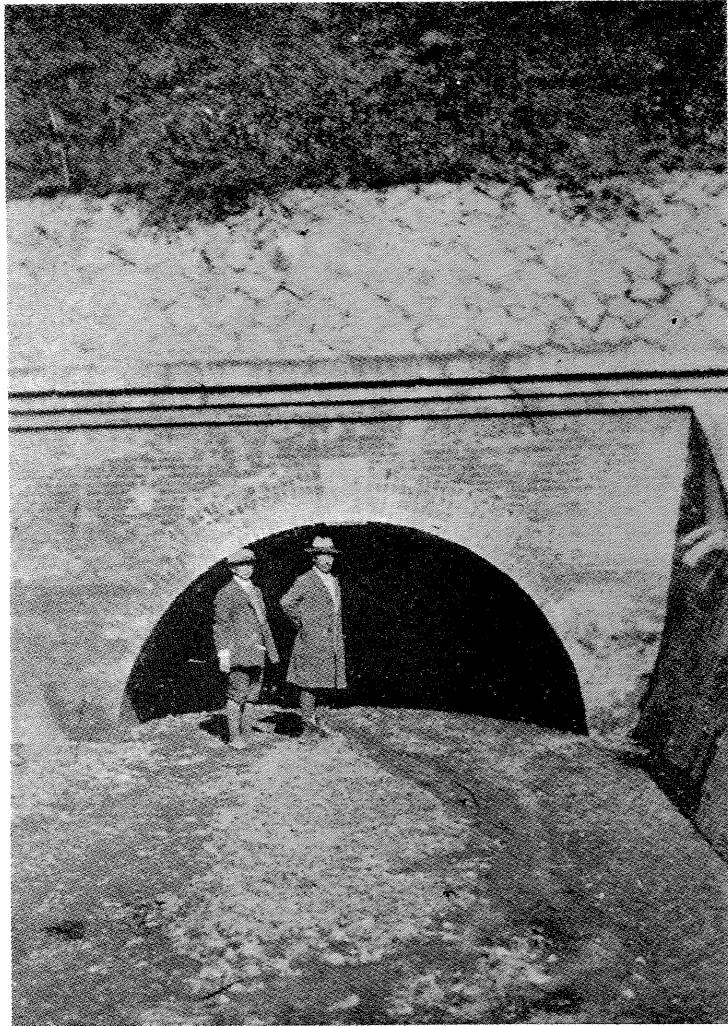
寫 真 第 五

東京電燈株式會社 鹿留水力開渠へ土砂の押込みたる状況

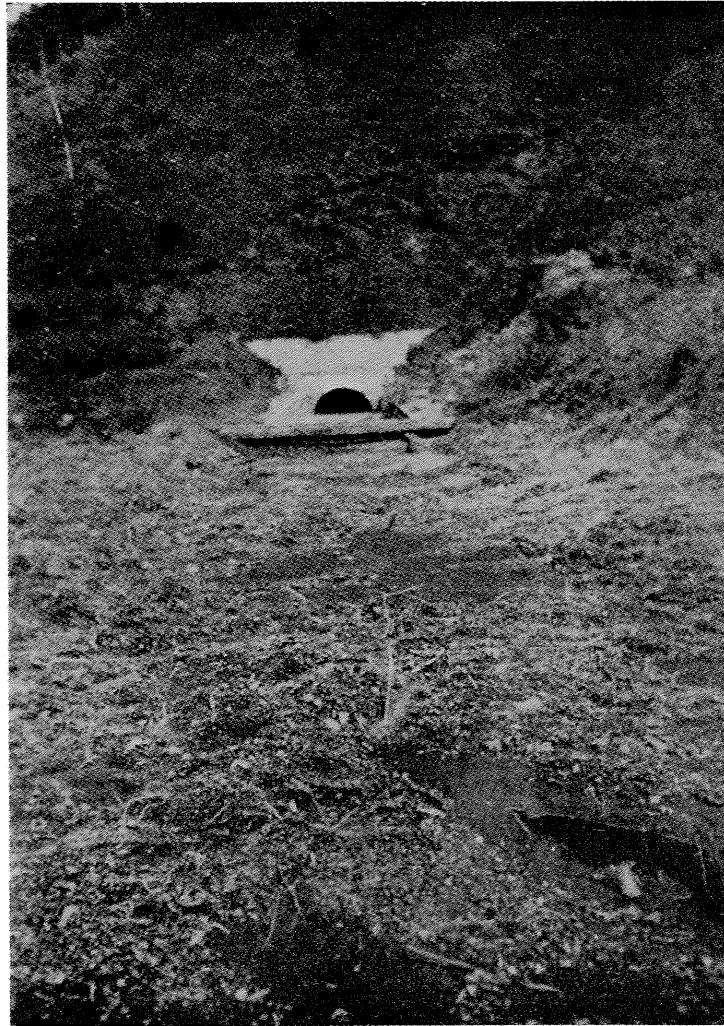
寫 真 第 六

東京電燈株式會社 鹿留水力開渠へ土砂の押込みたる状況

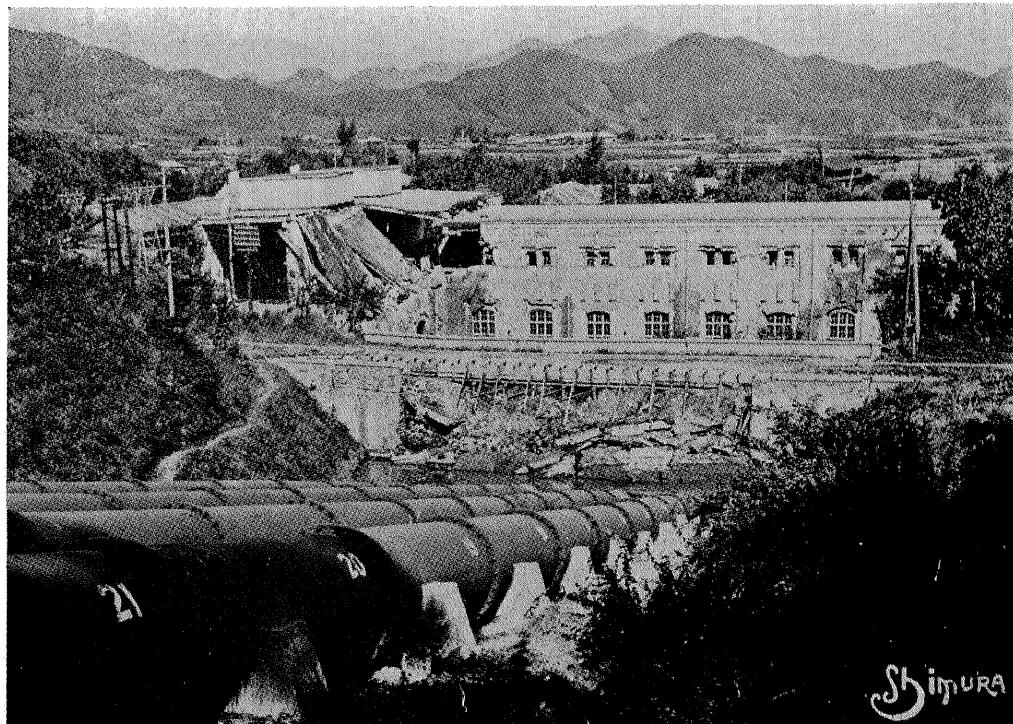
寫 真 第 七

東京電燈株式會社 鹿留發電所震害狀況

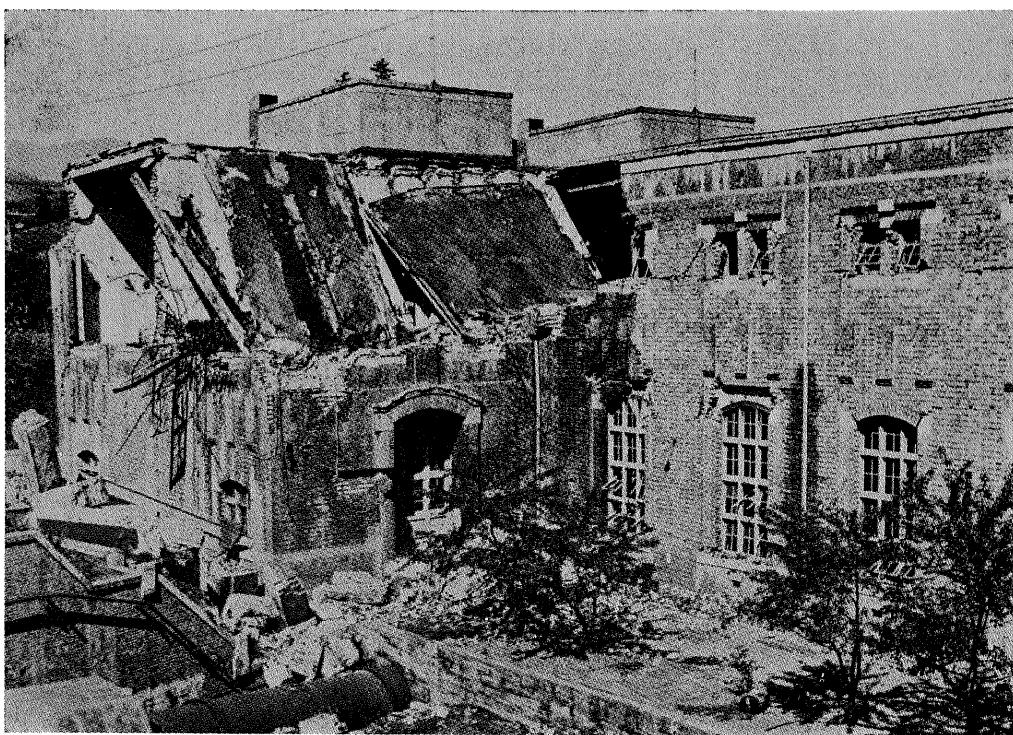
寫 真 第 八

東京電燈株式會社 鹿留發電所及變電所震害狀況

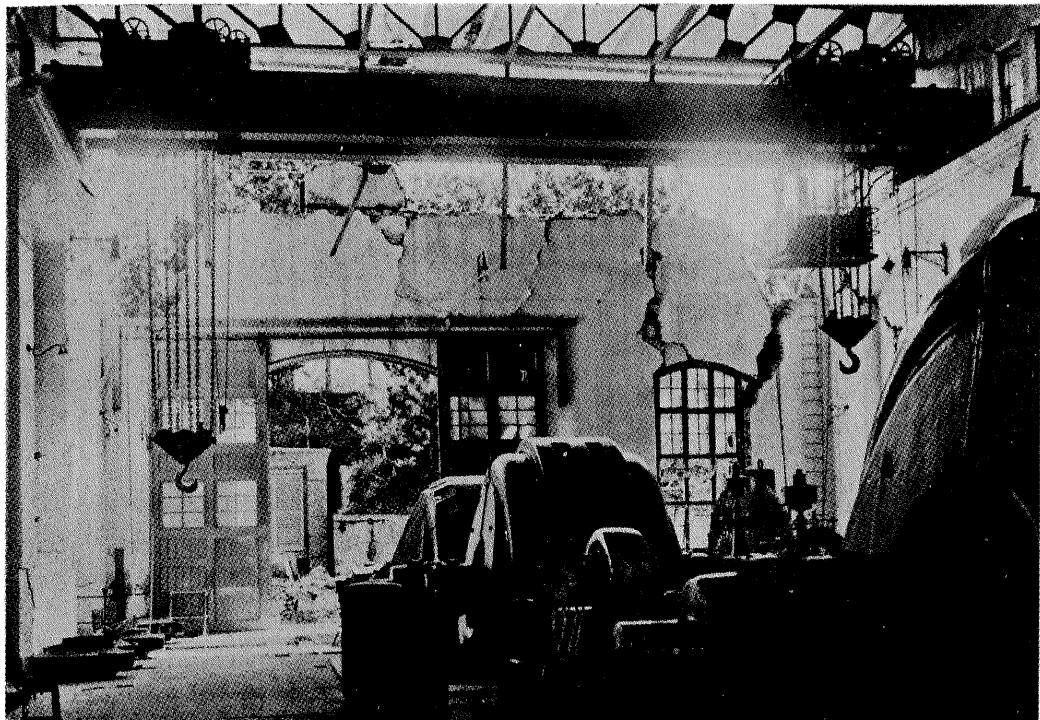
寫 真 第 九

東京電燈株式會社 鹿留發電所震害狀況

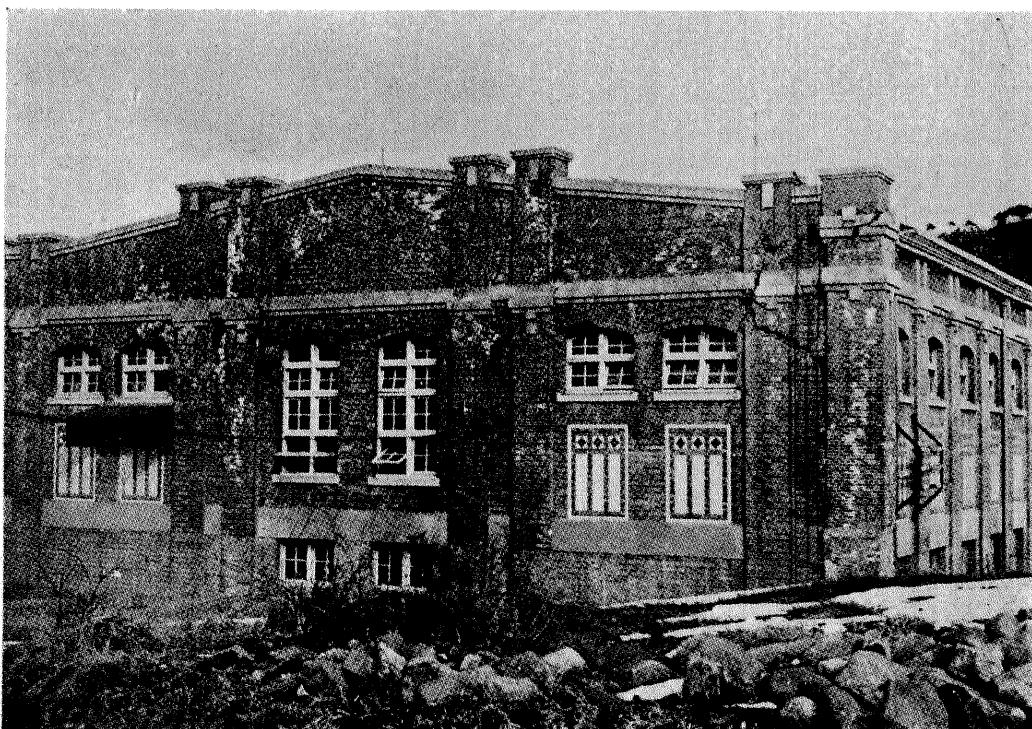
寫 真 第 十

東京電燈株式會社 谷村發電所震害狀況

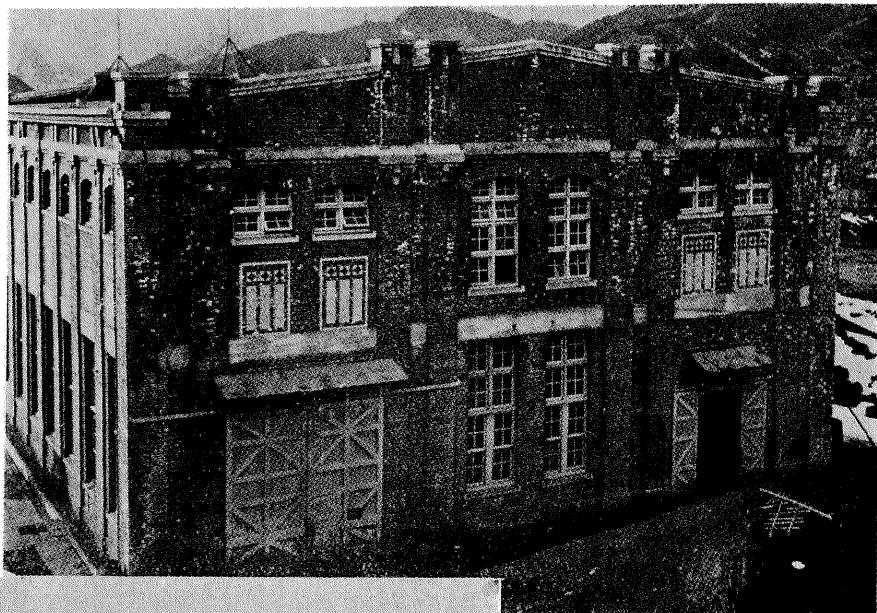
寫 真 第 十 一

東京電燈株式會社
谷村發電所震害狀況

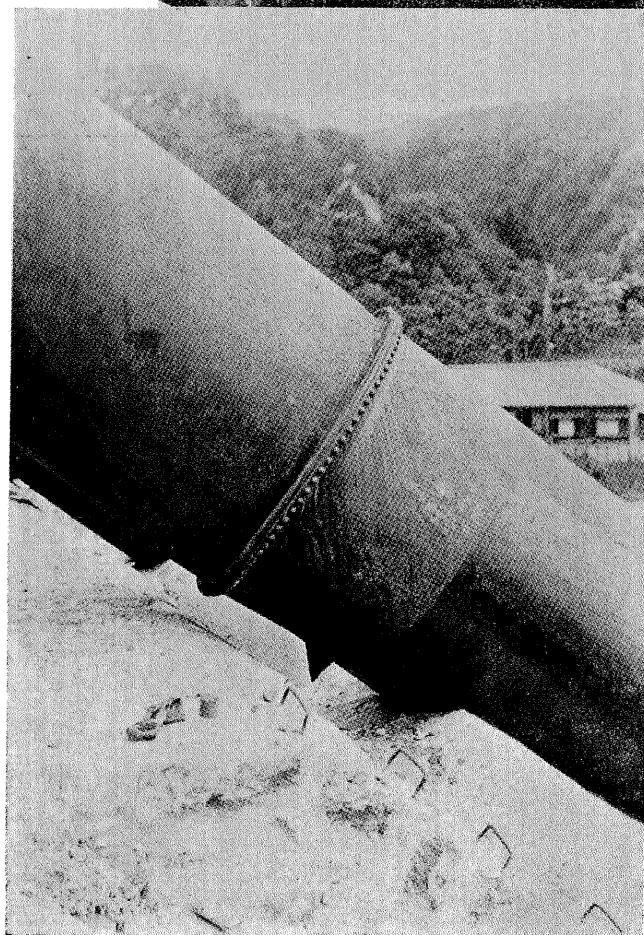
寫 真 第 十 二

東京電燈株式會社
桂川八ツ澤水壓管接手壓縮龜裂及び受臺滑離狀況

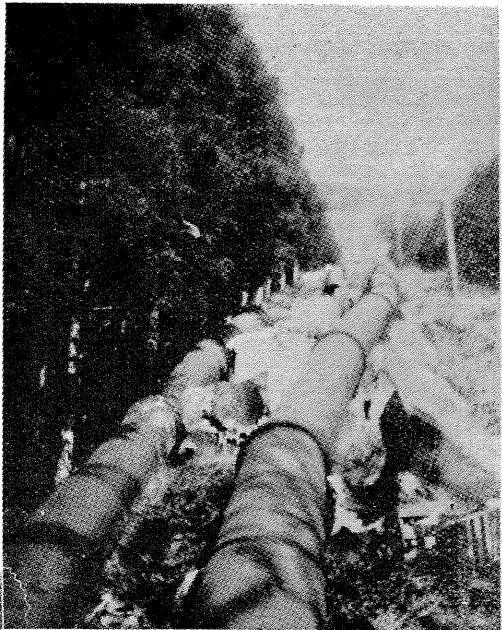
寫 真 第 十 三

東京電燈株式會社 塔ノ澤發電所水壓管被害狀況

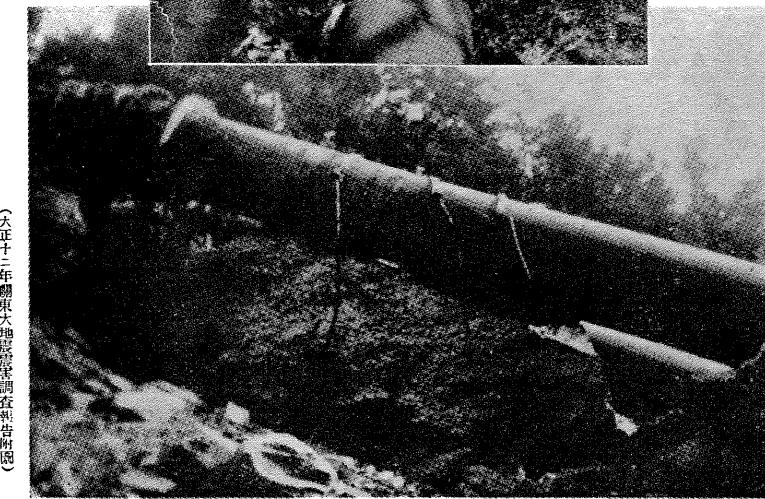
寫真第十五

東京電燈株式會社 塔ノ澤發電所水壓管被害狀況

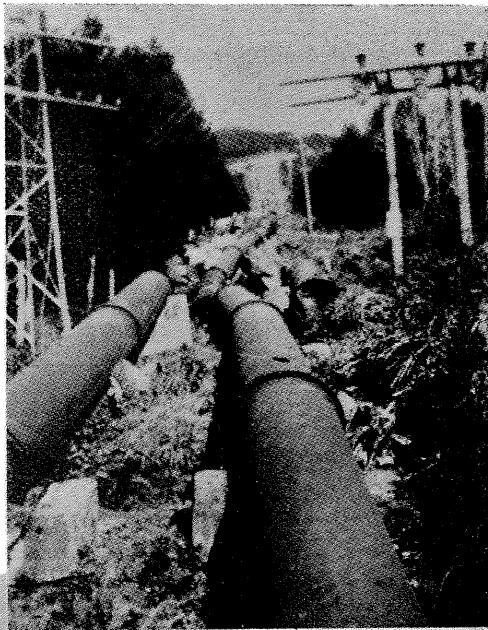
寫 真 第 十 四

東京電燈株式會社 塔ノ澤發電所水壓管被害狀況

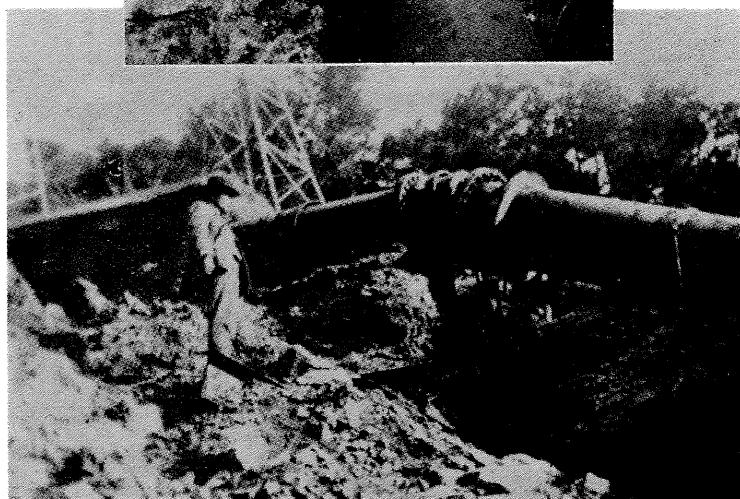
寫真第十六

東京電燈株式會社 塔ノ澤發電所水壓管被害狀況

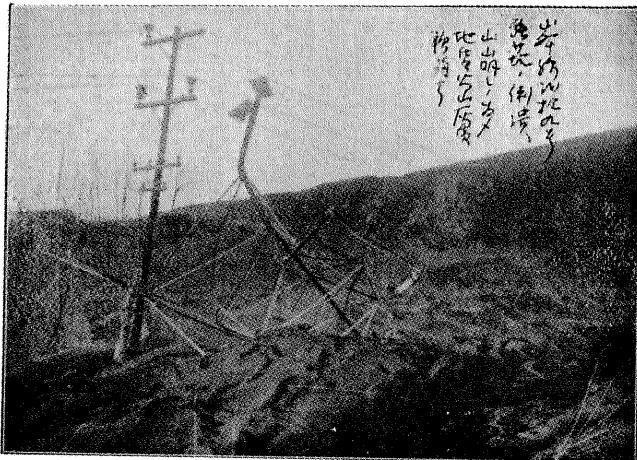
寫 真 第 十 七

東京電燈株式會社 (峯線) 山崩れのため倒壊せる鐵塔

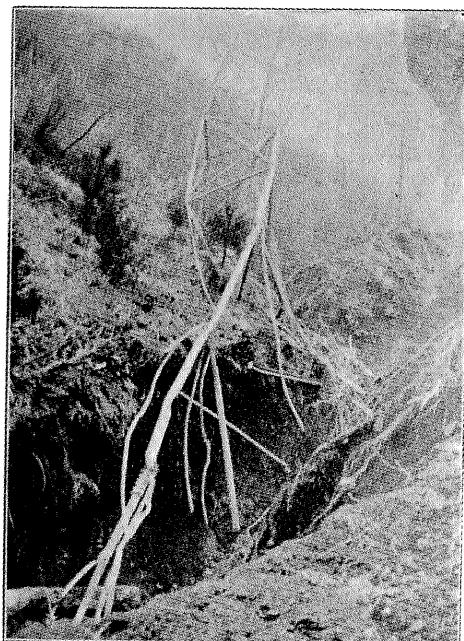
寫 真 第 十 八

東京電燈株式會社 (峯線)
山崩れのため倒壊せる鐵塔

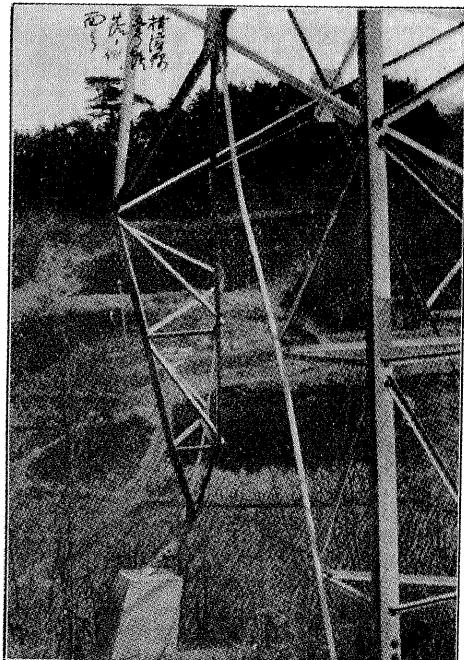
寫 真 第 十 九

東京電燈株式會社 (横濱線)
山崩れによる鐵塔の被害 (側面より見たるもの)

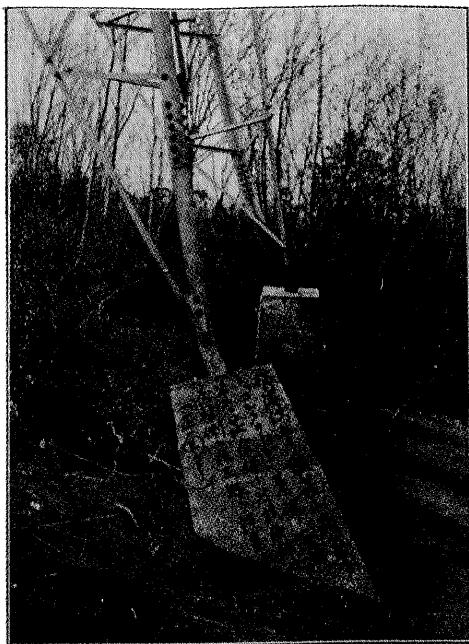
寫 真 第 二 十

東京電燈株式會社（桂川線）振動のため鐵塔
ブレーシングの弯曲せるもの

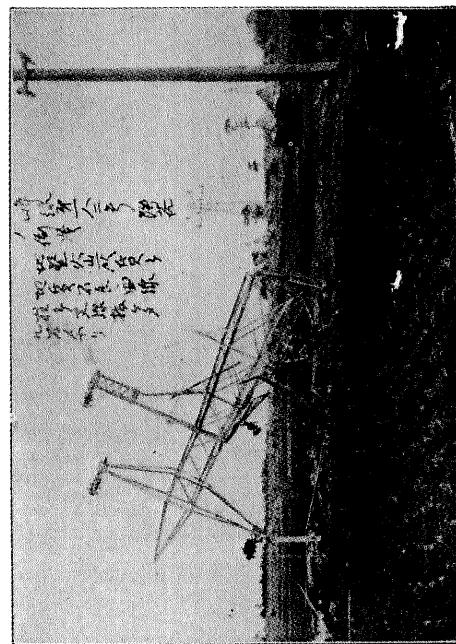
寫 真 第 二 十 一

東京電燈株式會社（桂川線）架空地線支持メン
バーの屈曲せるもの

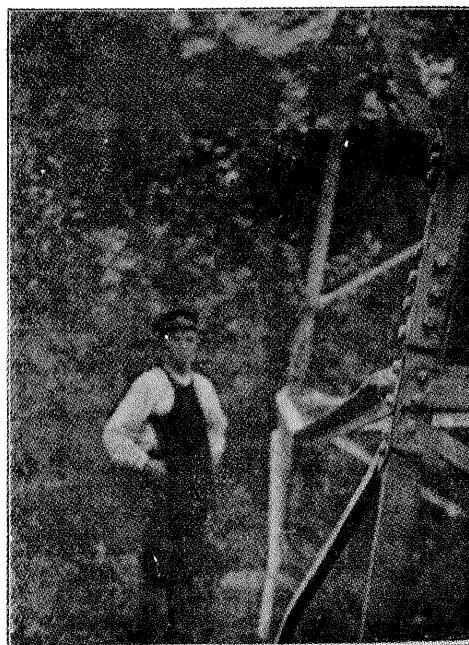
寫 真 第 二 十 三

東京電燈株式會社（桂川線）倒壊せる角度鐵塔

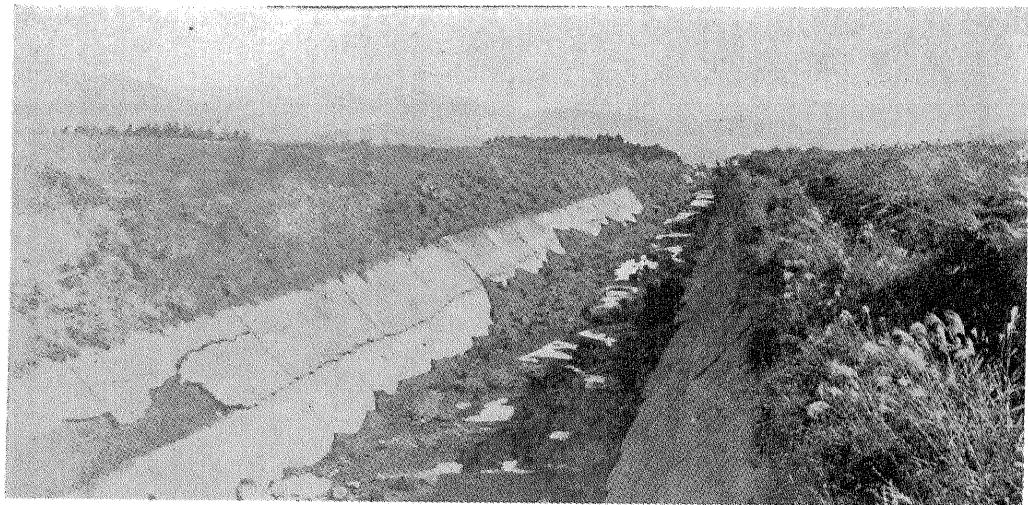
寫 真 第 二 四

富士瓦斯紡績株式會社 須川水力下開渠法混凝土龜裂

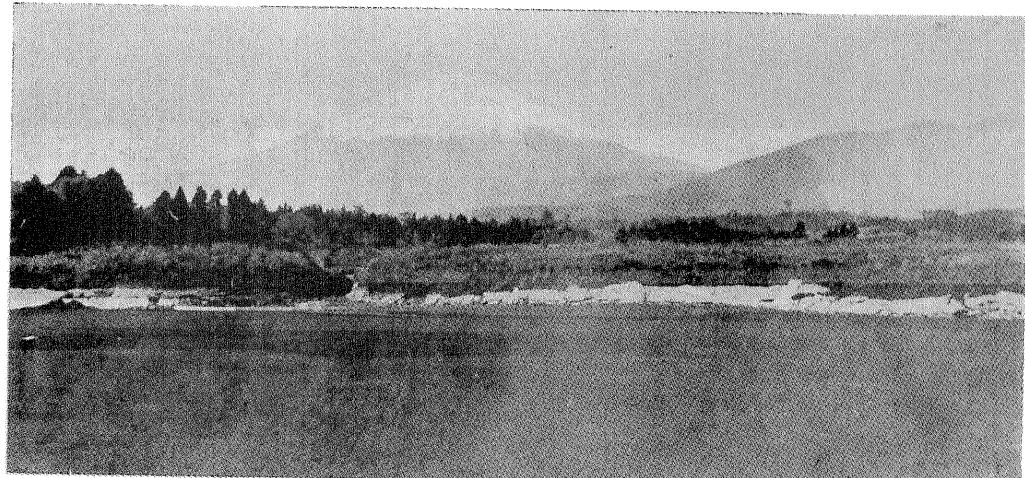
寫 真 第 二 五

富士瓦斯紡績株式會社 須川水力調整池法混凝土崩壞

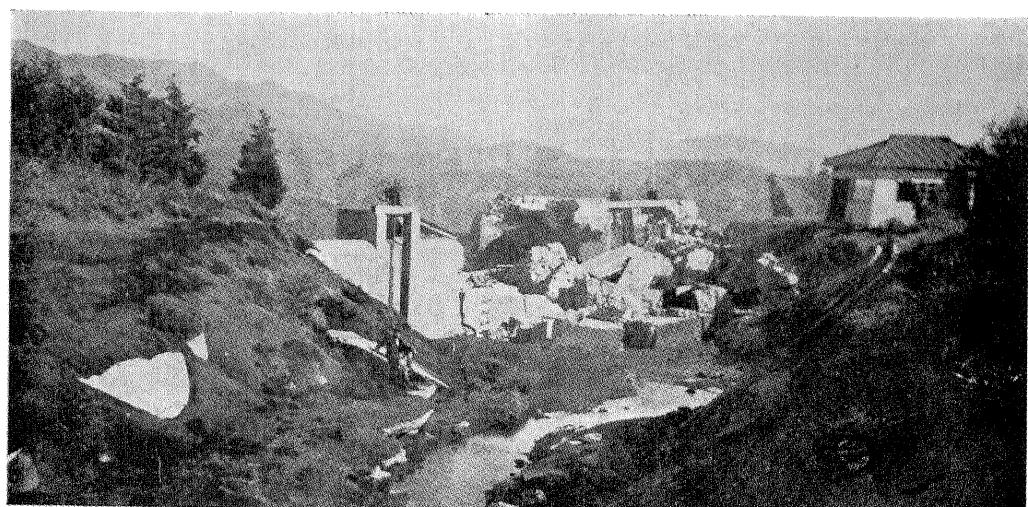
寫 真 第 二 六

富士瓦斯紡績株式會社 須川水力水槽鐵管口崩壞

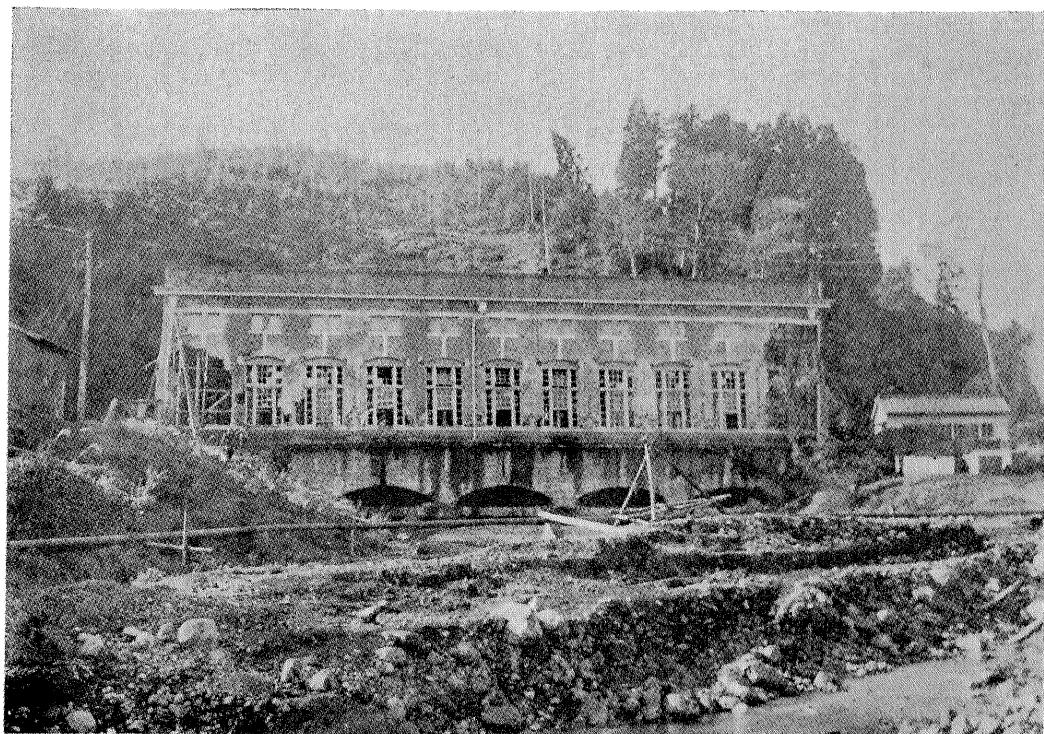
寫 真 第 二 十 七

富士瓦斯紡績株式會社 須川發電所龜裂及放水路崩壞

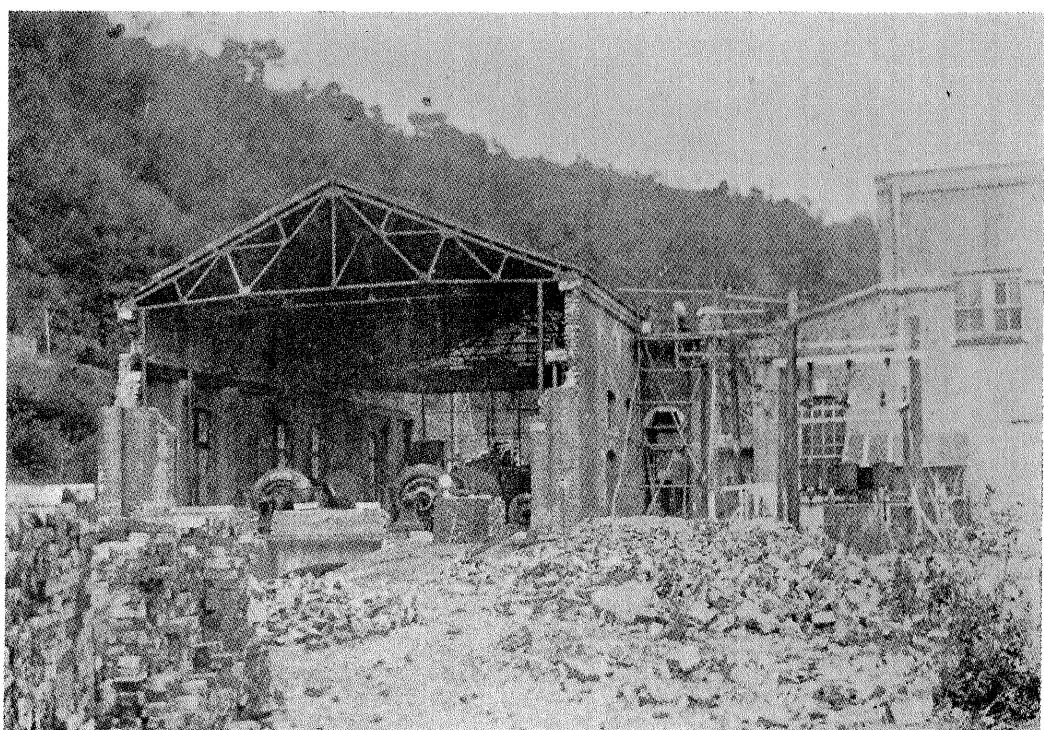
寫 真 第 二 十 八

富士瓦斯紡績株式會社 峰發電所妻手壁倒壊

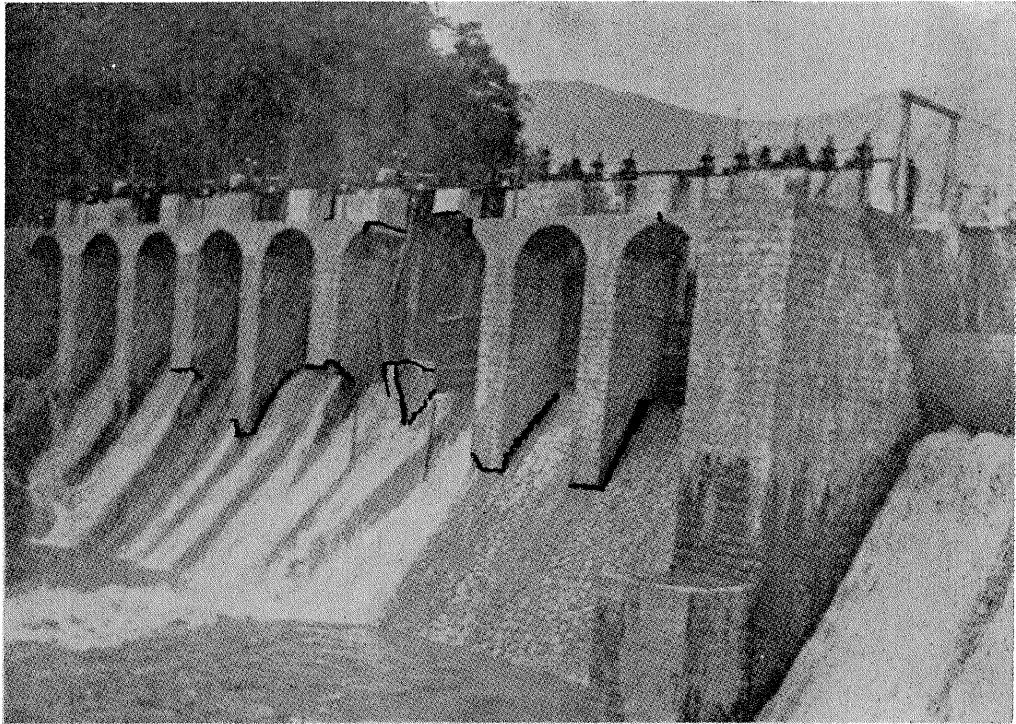
寫 真 第 二 十 九

富士瓦斯紡績株式會社 嵐水力取入口堰堤震害の状況

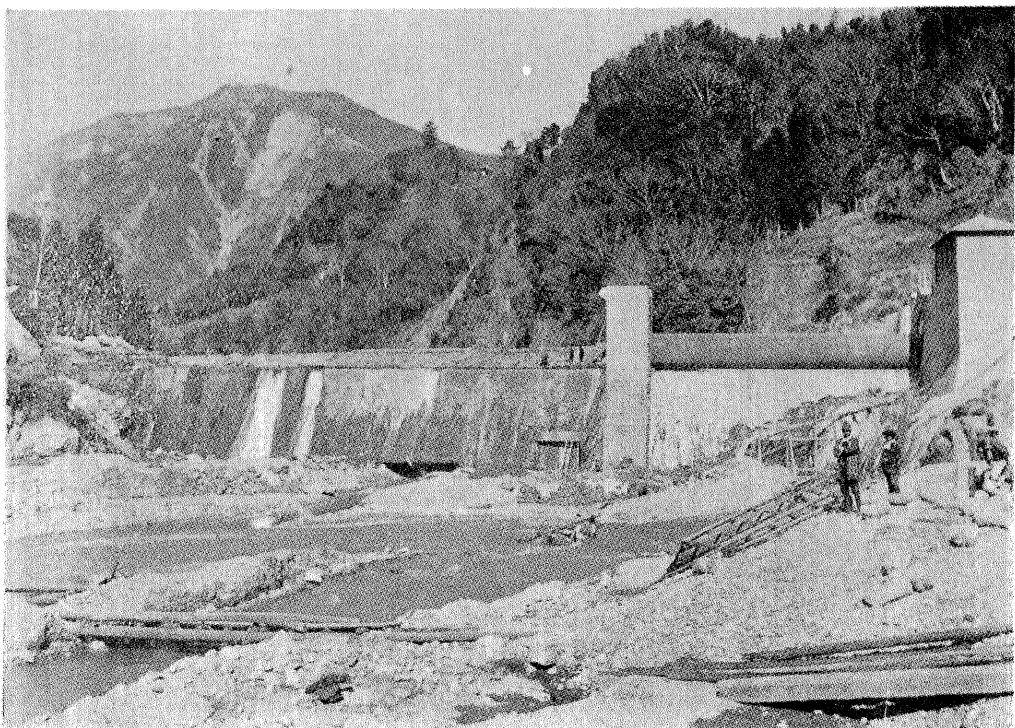
寫 真 第 三 十

富士瓦斯紡績株式會社 嵐水力取入口堰堤水門倒壊後右方は震害を免れたるヒーヤとローリムク・ダン

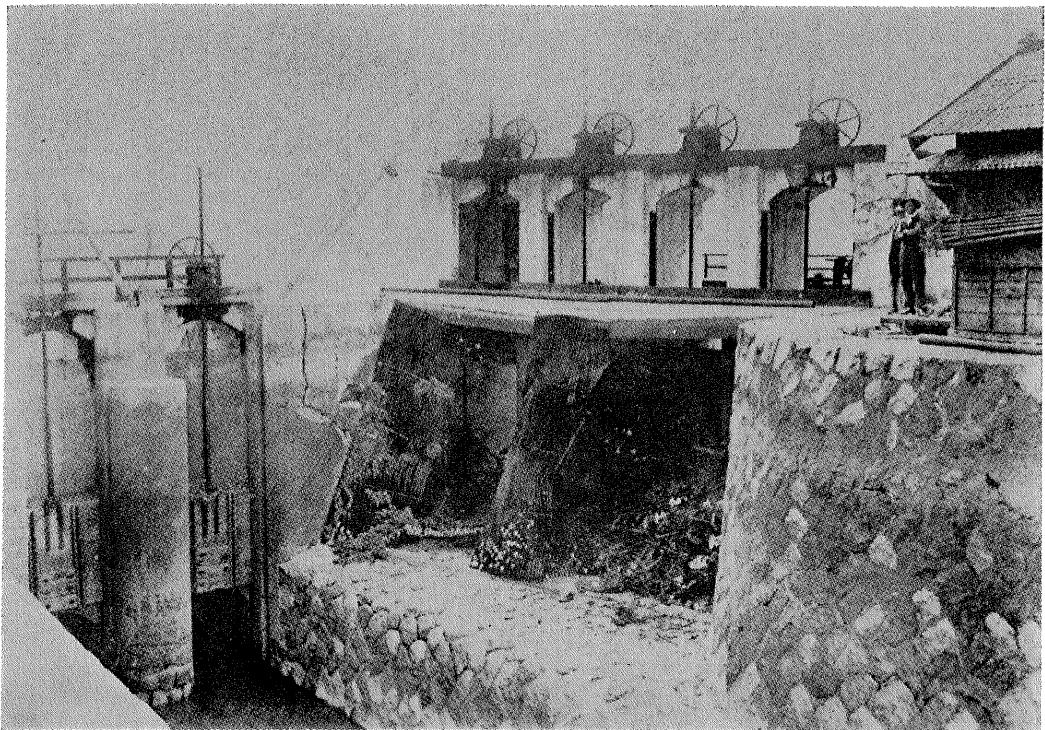
寫 真 第 三 十 三

富士瓦斯紡績株式會社 内山水力制水門及び餘水吐の龜裂

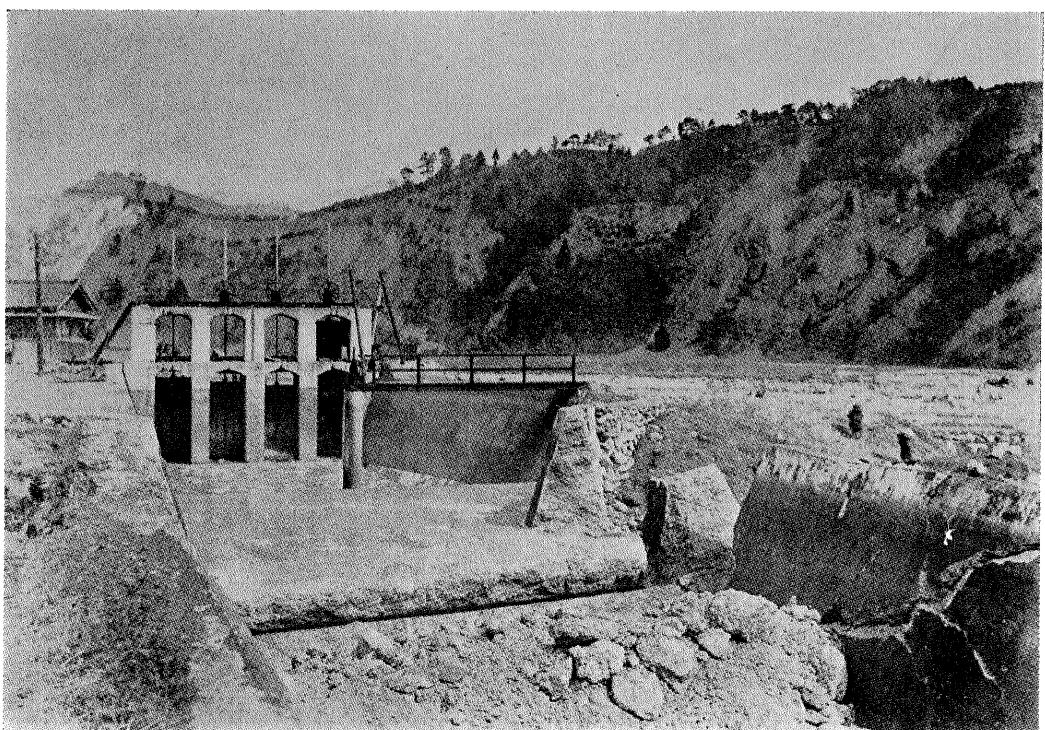
寫 真 第 三 十 四

富士瓦斯紡績株式會社 内山水力制水門裏及び沈砂池

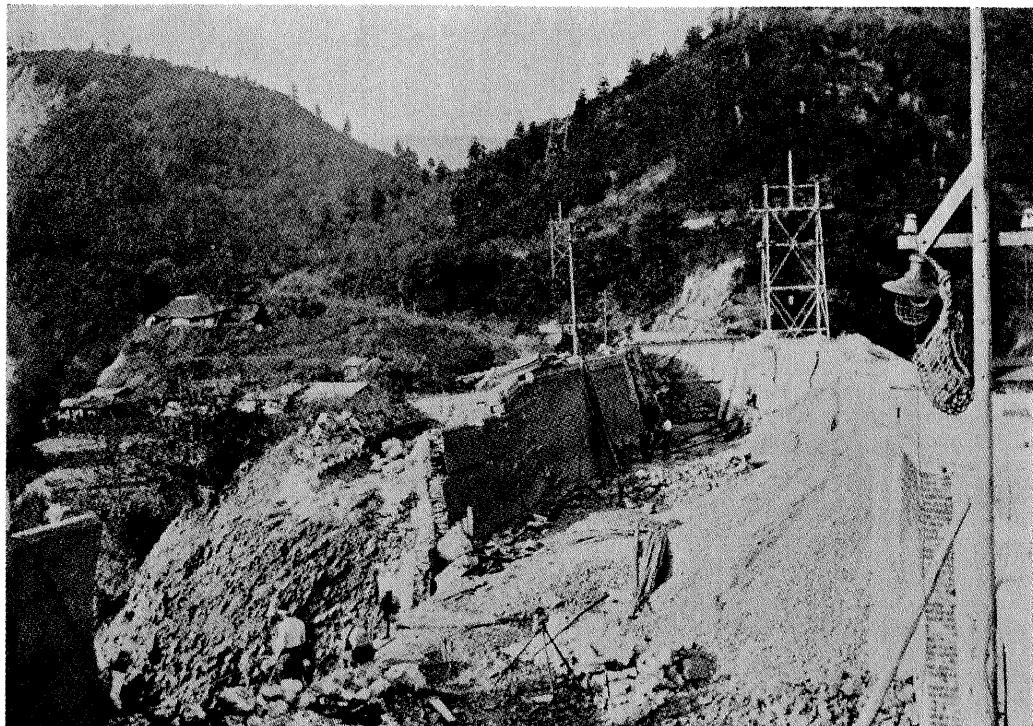
寫 真 第 三 十 一

富士瓦斯紡績株式會社 山北水力水槽溢水路附近岩盤地にりと共に崩落

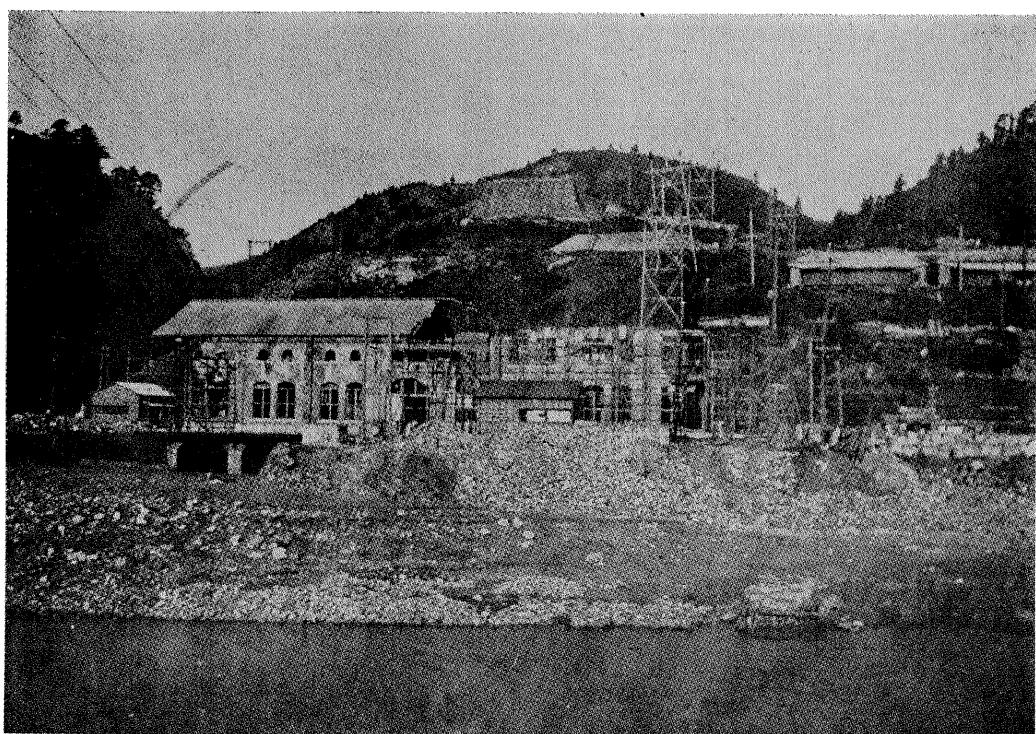
寫 真 第 三 十 二

富士瓦斯紡績株式會社 山北發電所及び變電所半壊 鐵塔の傾斜

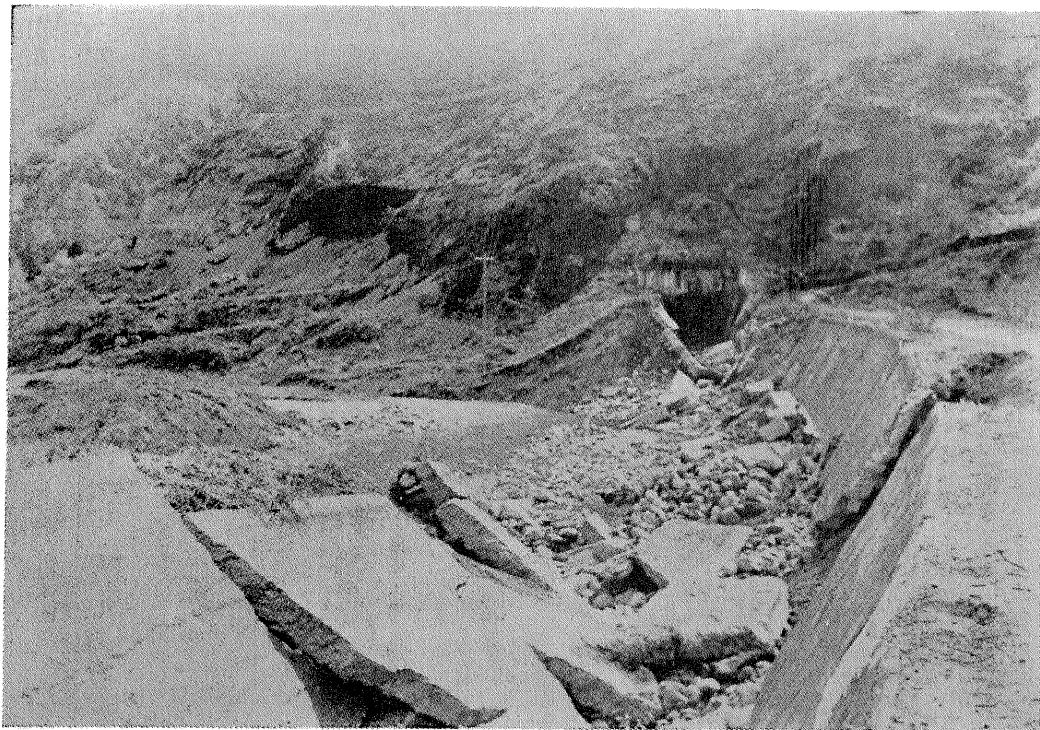
寫 真 第 三 十 五

富士瓦斯紡績株式會社 内山水力第二號開渠側壁倒壊

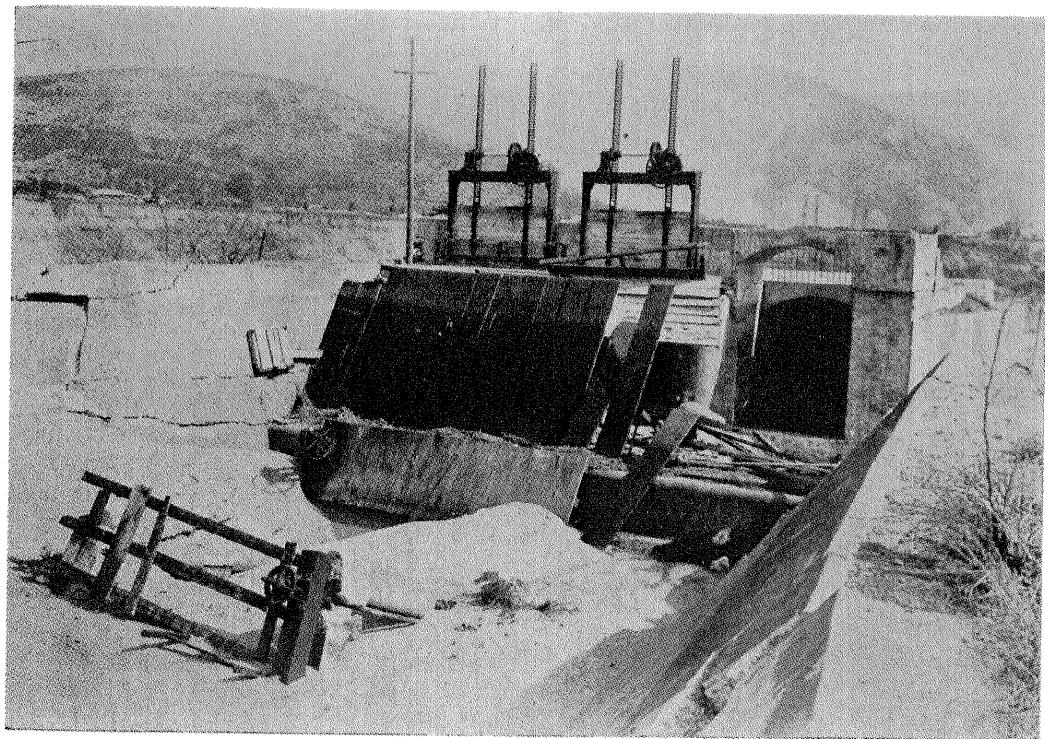
寫 真 第 三 十 六

富士瓦斯紡績株式會社 内山水力水槽鐵管口前側壁龜裂及び砂吐門倒壊

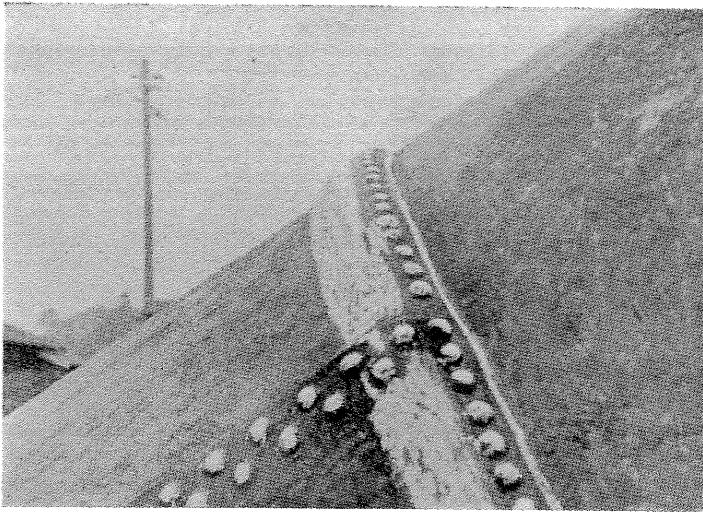
寫 真 第 三 十 七

富士瓦斯紡績株式會社 内山水力水壓鐵管一部(右)

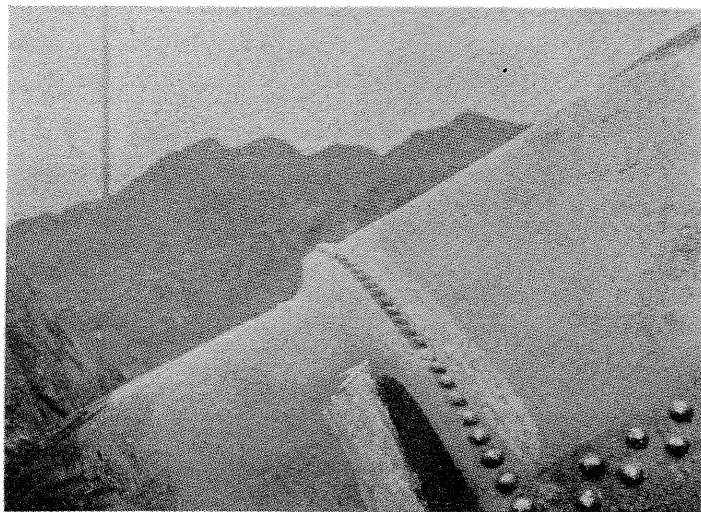
寫 真 第 三 十 八

富士瓦斯紡績株式會社 内山水力水壓鐵管の一部(中 央)

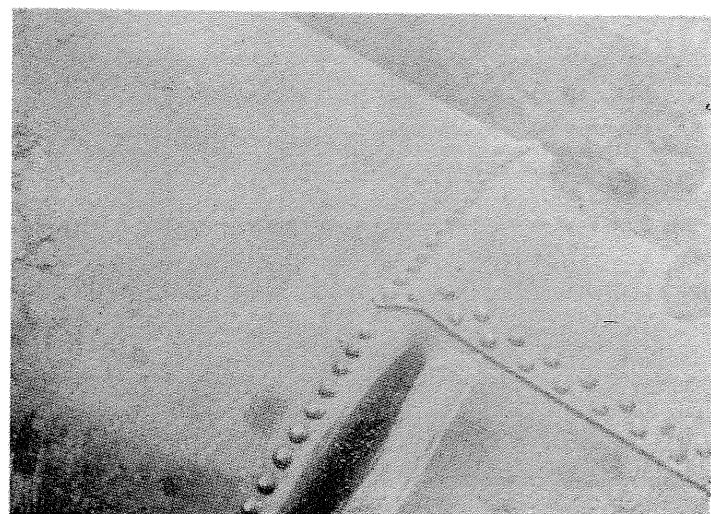
寫 真 第 三 十 九

富士瓦斯紡績株式會社 内山水力水壓鐵管の一部(中 央)

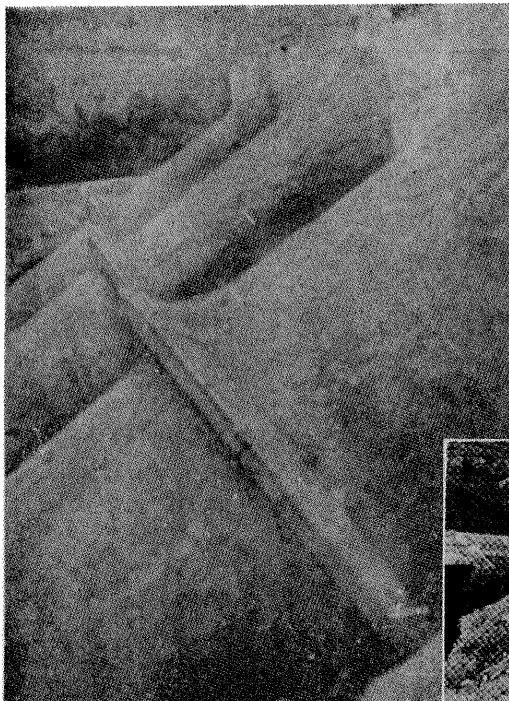
寫 真 第 四 十

内山水力水壓鐵管伸縮接合の膨脹

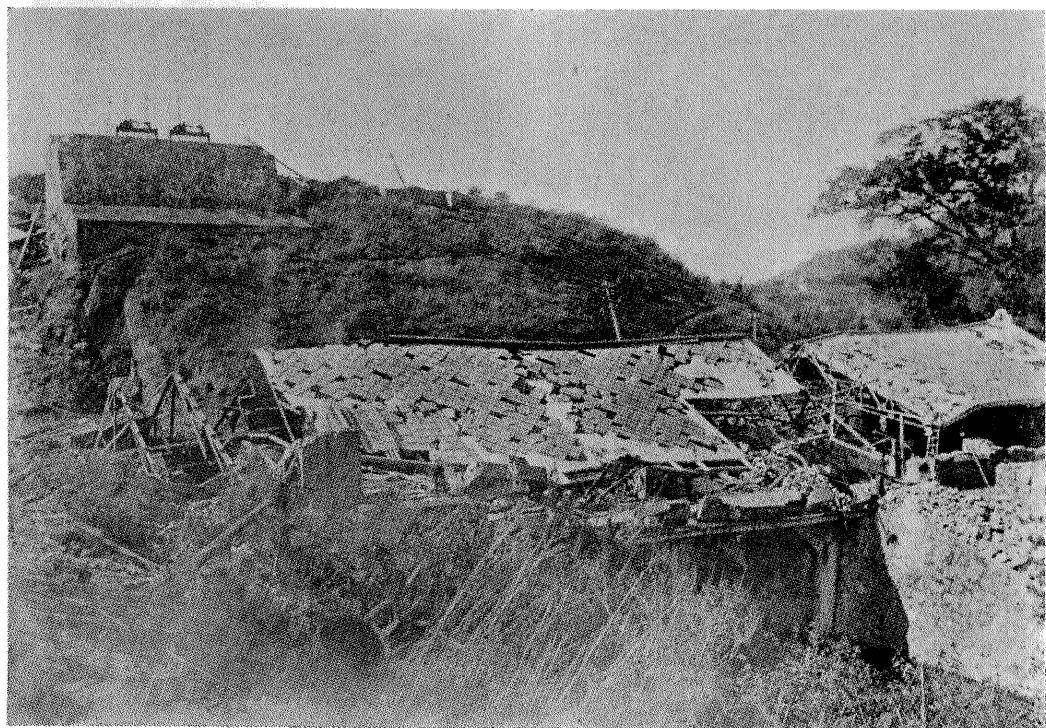
寫 真 第 四 十 一

富士瓦斯紡績株式會社 内山發電所及び變電所倒壊
