(電 氣)

（大正十二年関東大地震警報調査報告書）

（大正十二年關東大地震震害調査報告附圖）

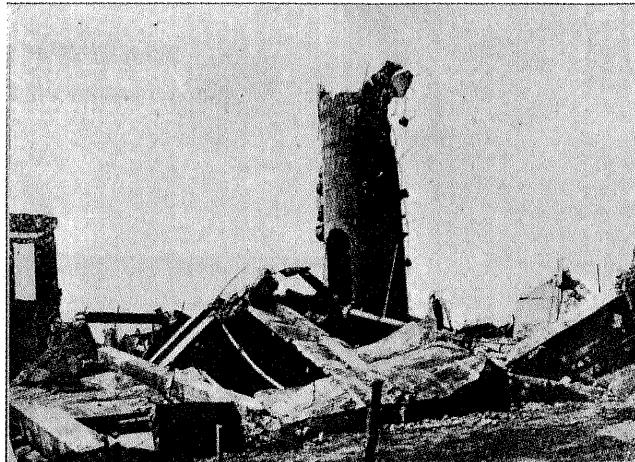
寫 真 第 四 十 三

小田原電氣鐵道株式會社 平塚發電所（建物のみ殆ど竣成し機械据付未了なりしもの）

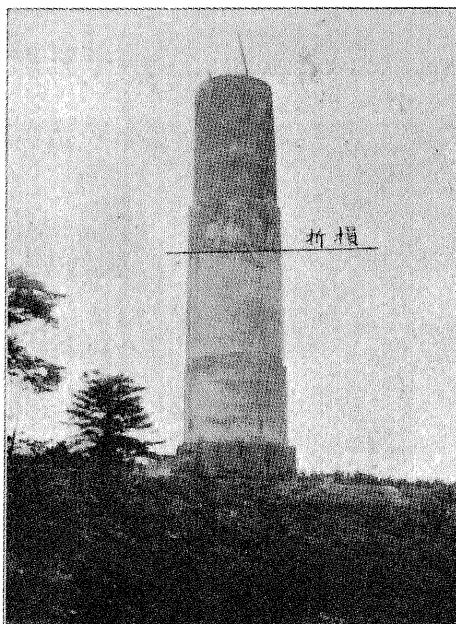
寫 真 第 四 十 四

小田原電氣鐵道株式會社 三枚橋發電所
(サーナタンク 上半部黒きは崩壊せ
し部分を修繕したるもの)

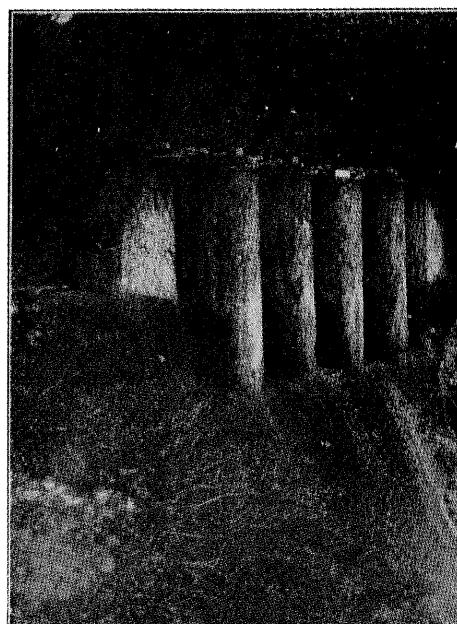
東京灣埋立株式會社 落合發電所堰堤
(神奈川縣下酒匂川支流河内川筋)

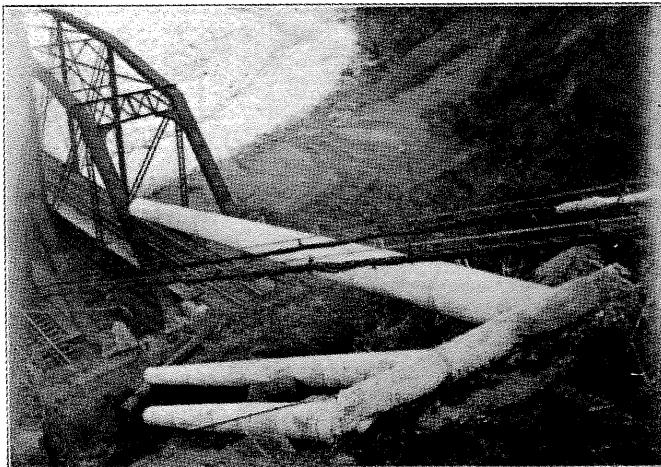
寫 真 第 四 十 五

鐵道省通信線 山北谷峠間に於ける鐵筋混凝土柱の被害（第 56 號柱）

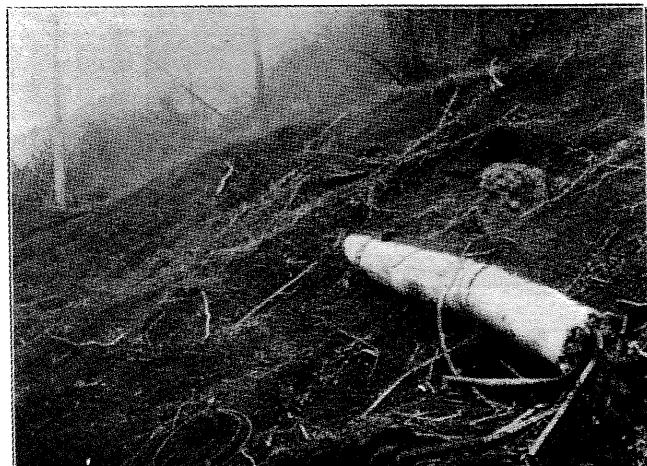
寫 真 第 四 十 七

鐵道省通信線 山北谷峠間に於ける鐵筋混凝土柱の被害（第 58 號柱）

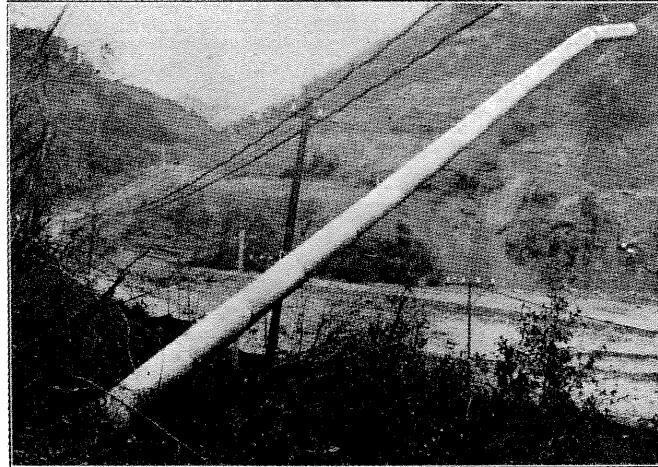
寫 真 第 四 十 六

鐵道省通信線 山北谷峠間に於ける鐵筋混凝土柱の被害（第 57 號柱）

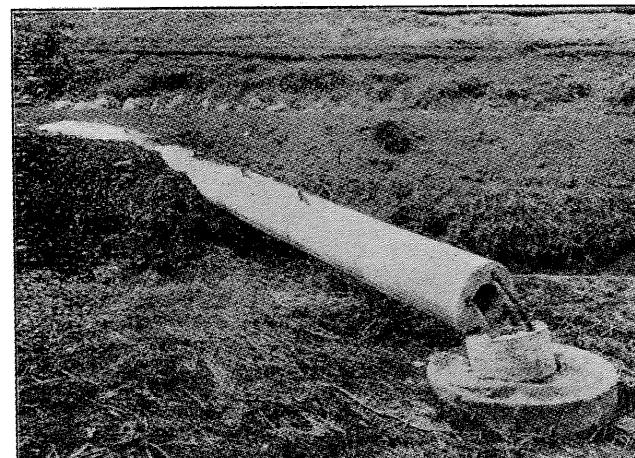
寫 真 第 四 十 八

鐵道省通信線 山北谷峠間に於ける鐵筋混凝土柱の被害（第 83 號柱）
(震災 3 日前の建植なり)

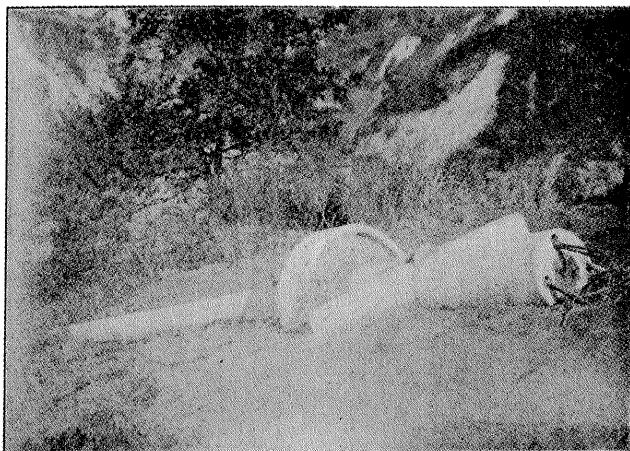
寫 真 第 四 十 九

鐵道省通信線 山北谷戻間に於ける鐵筋混凝土柱の被害（第 71 號柱）

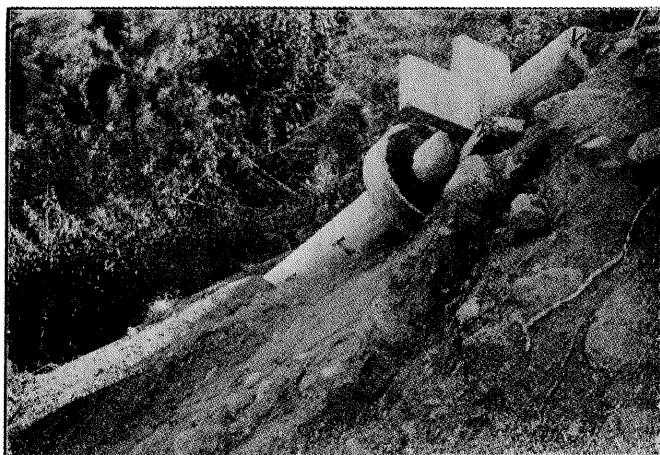
寫 真 第 五 十

鐵道省通信線 山北谷戻間に於ける鐵筋混凝土柱の被害（第 79 號柱）
