大正十二年
關東大地震震害調査報告

上水道・下水道・瓦斯工事之部

第一編 上水道

第一章 東京市上水道

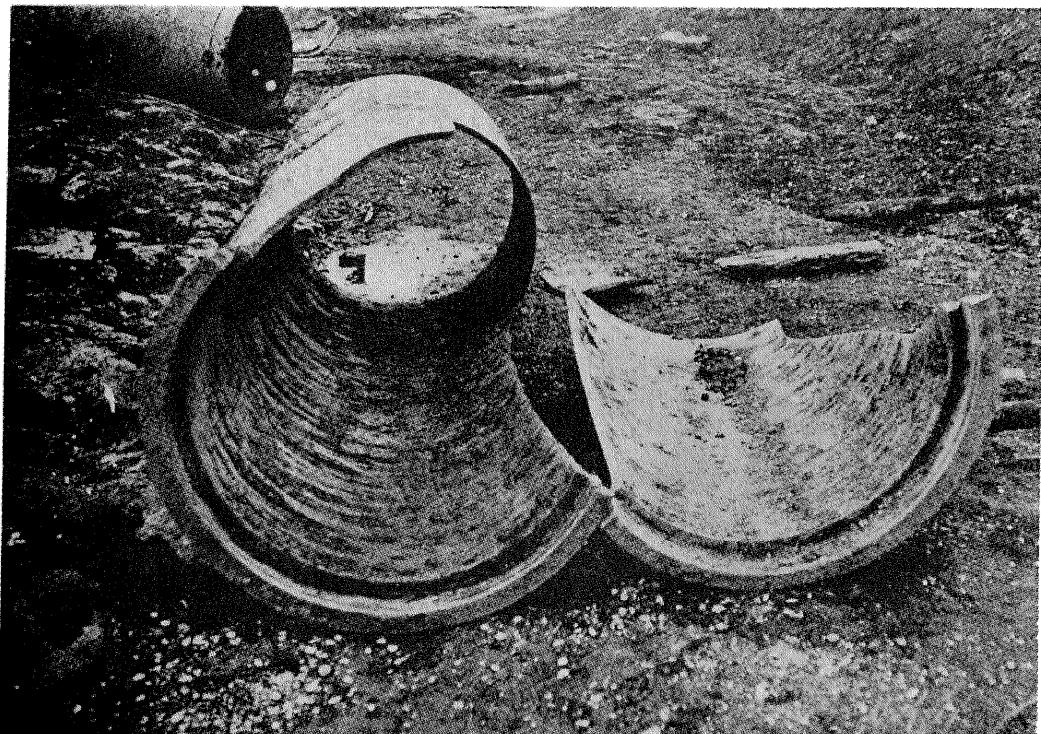
寫 真 第 一

東京市上水道 四谷區番衆町濱野邸前鐵管破裂（口徑 1,100 粪，延長 2 間）

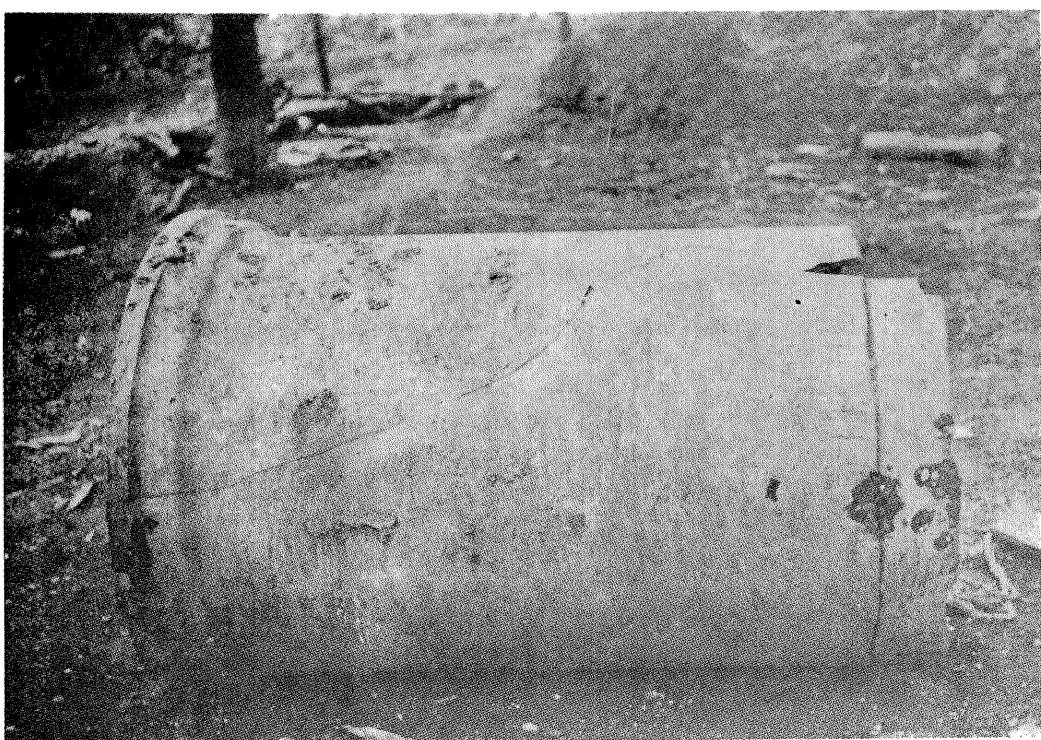
寫 真 第 二

東京市上水道 本郷給水場西南鐵管破裂（口徑 1,100 粪，延長 2 間）

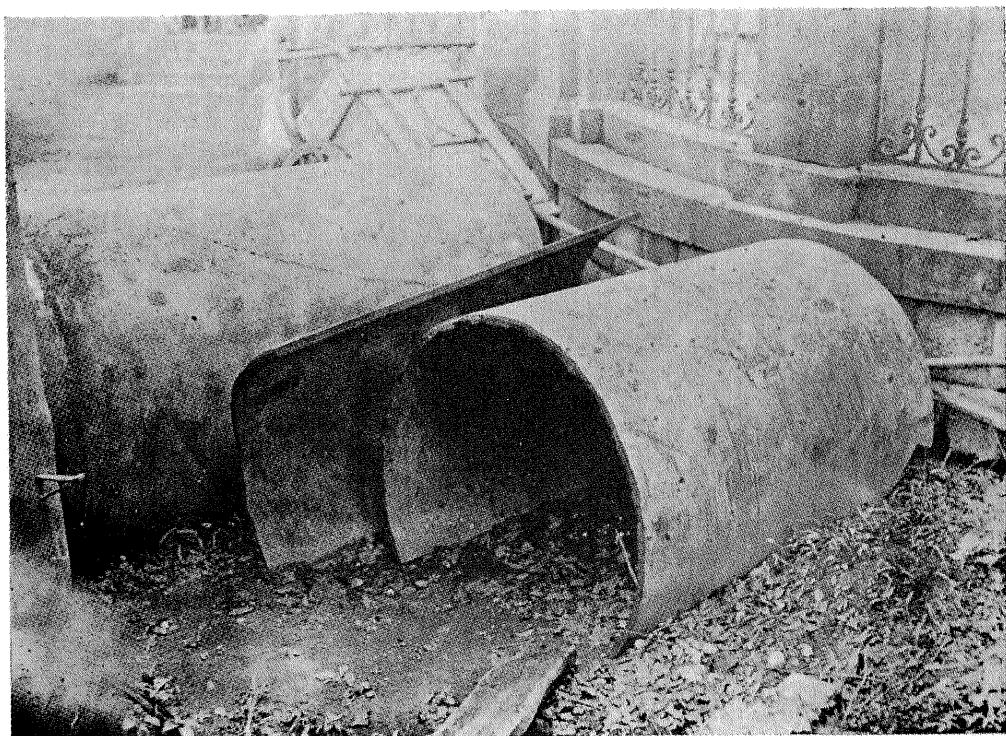
寫 真 第 三

東京市上水道 本郷給水場東南鐵管破裂（口径 1,100 耙, 延長 2 間）

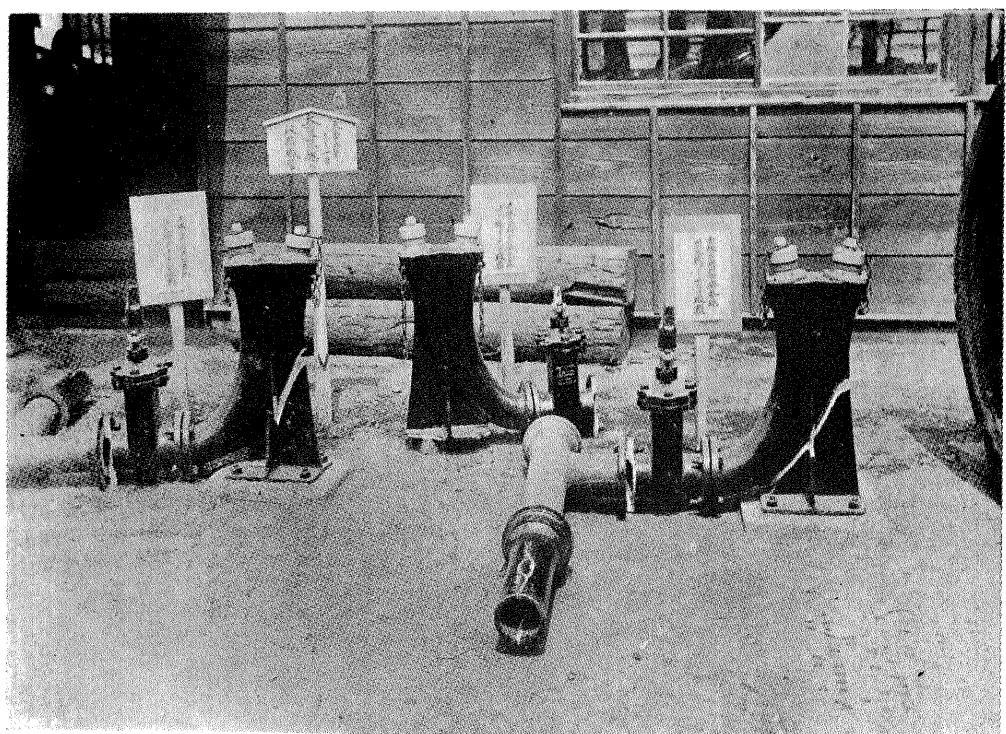
寫 真 第 四

東京市上水道 消火栓 フランジ, バルブ類の破損

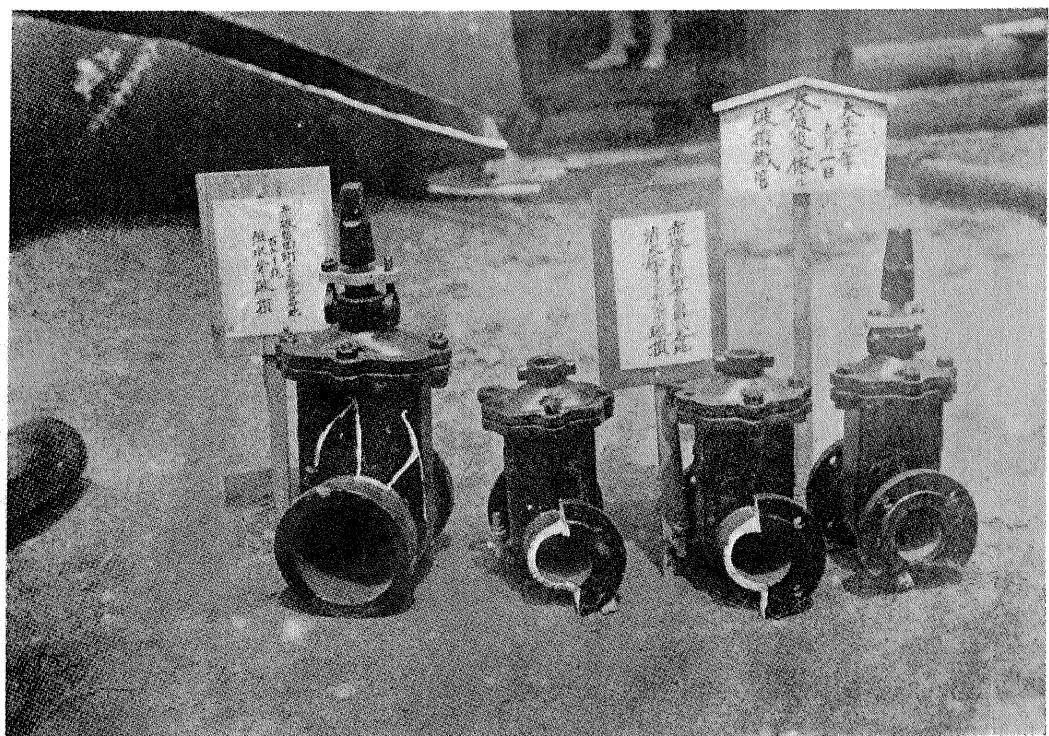
寫 真 第 五

東京市上水道 阻水弁並に消火栓フランザ,バルブ類の破損

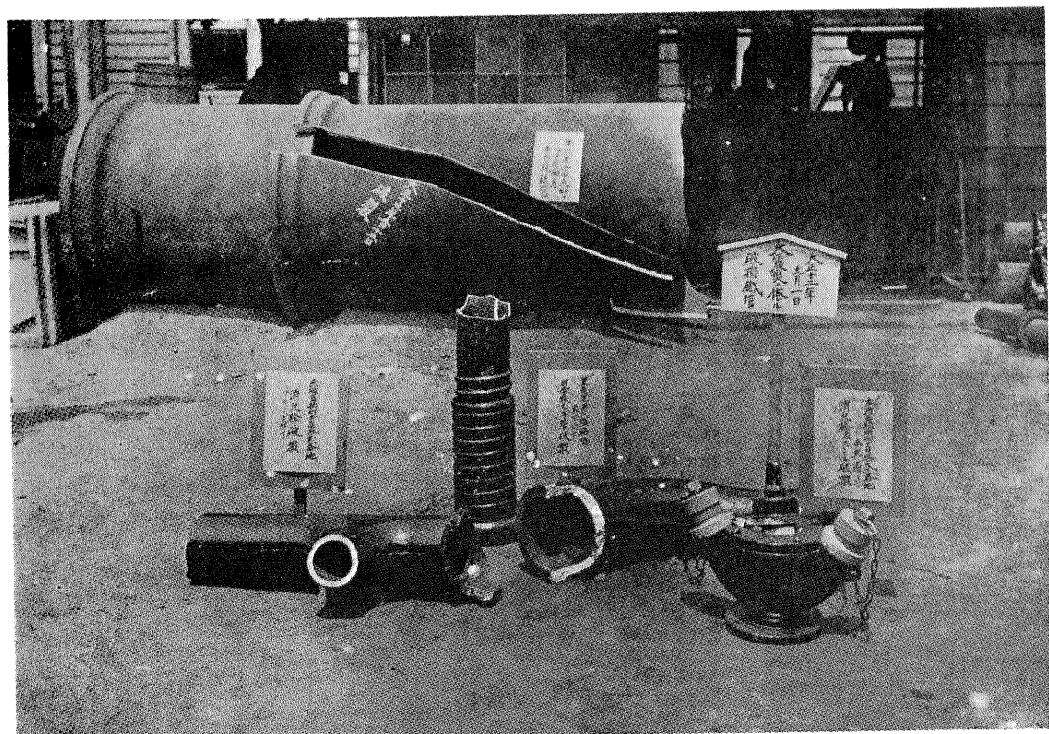
寫 真 第 六

東京市上水道 消火栓並に異形管の破損

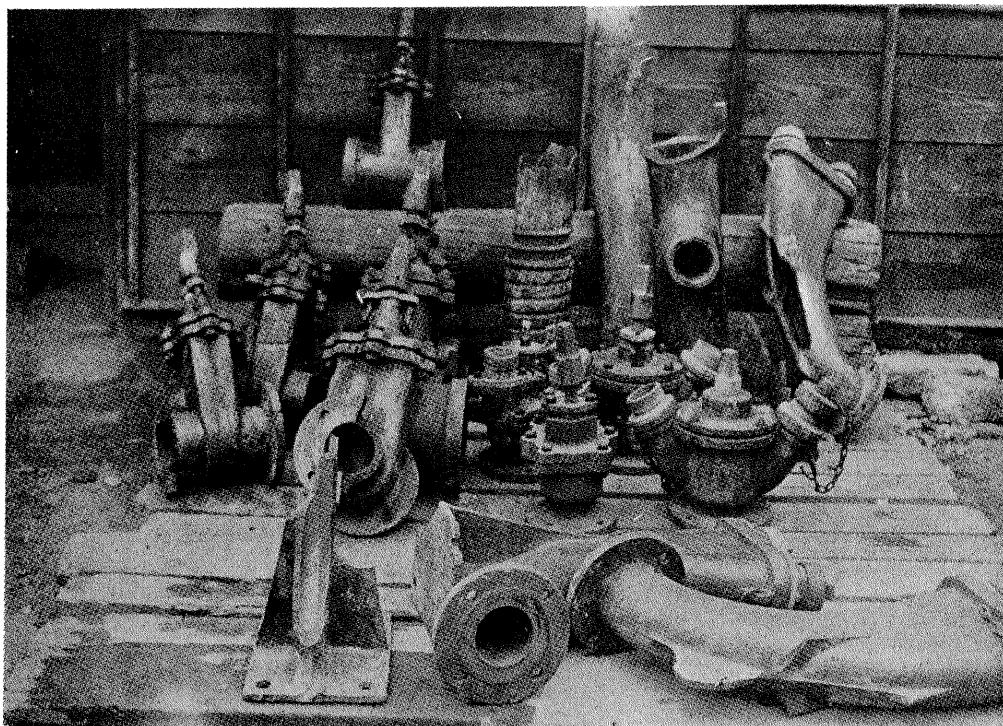
寫 真 第 七

東京市上水道 消火栓、阻水弁の破損

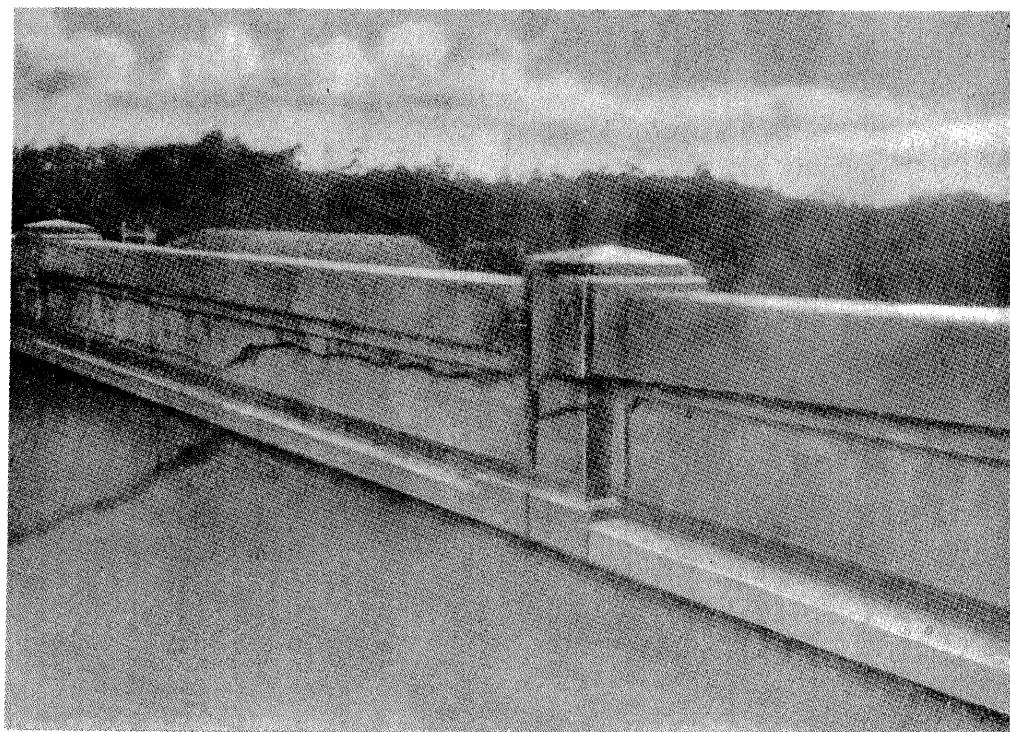
寫 真 第 八

(ロ) 上堰堤波除は 3 箇所殆ど破壊し全延長の約 5 分通りに水平龜裂を生ず(附圖第五十七 B 及び寫真第八参照)。

東京市上水道擴張工事 村山貯水池 上堰堤波除大龜裂

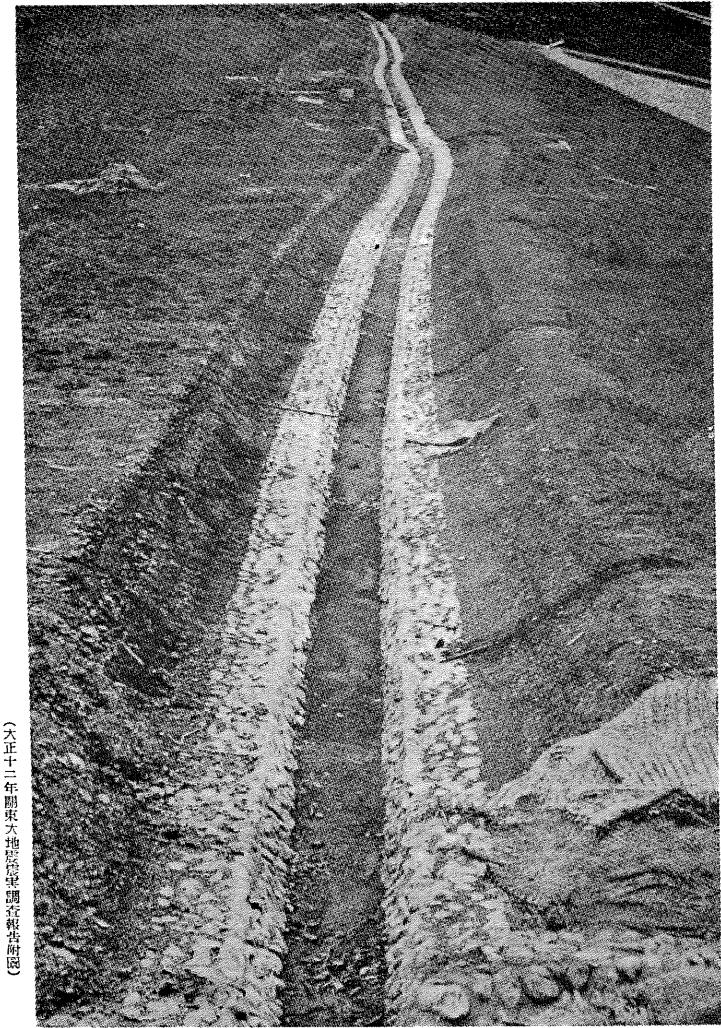
寫 真 第 九

(ヘ) 上堰堤背面側溝及び中段側溝延長 125.88 間は中央に於て約 4 尺沈下し寫真第九の如く左右不同の屈曲を生ず、同背面法尻側溝延長 90 間は中央に於て約 2 尺隆起し東方に向ひ約 6 尺の不同屈曲を生じ何れも原形を存せざる程度に破損せり。尙法尻側溝より上貯水池吐口導水路に至る側溝延長 111.5 間は全線波状屈曲を生じ、内 3 箇所に於て延長 30 間は原形を存せざる程度に破壊せり。

東京市上水道擴張工事 村山貯水池 上堰堤背面中段側溝沈下及び屈曲

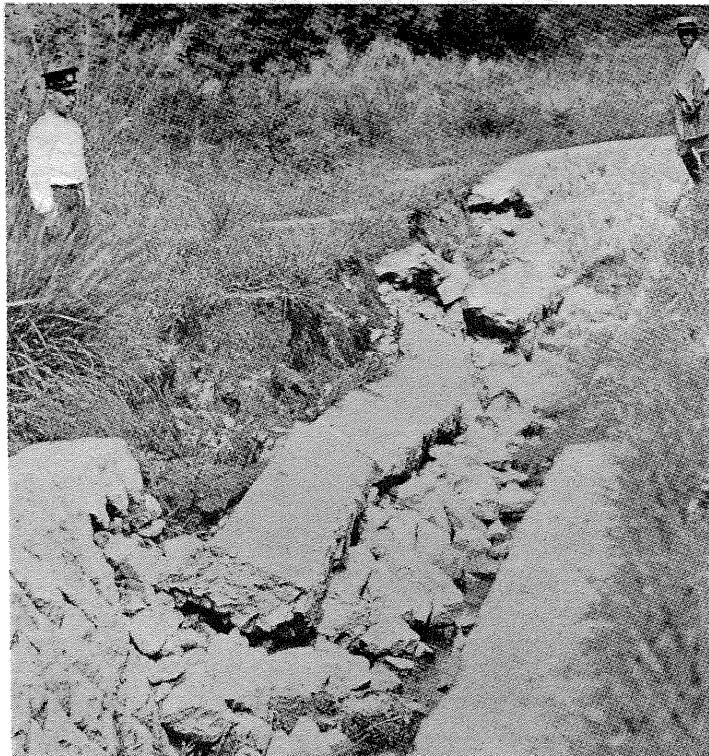
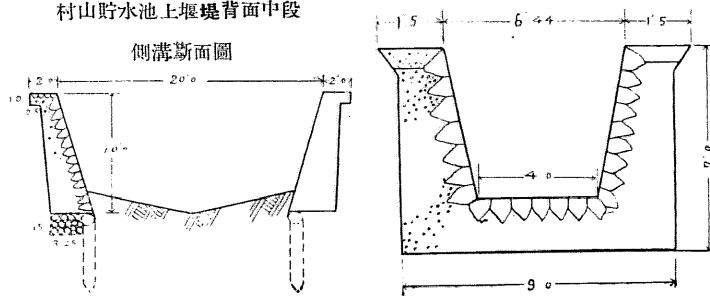
寫 真 第 十

東京市上水道擴張工事 村山貯水池 上石川排水渠崩壞箇所

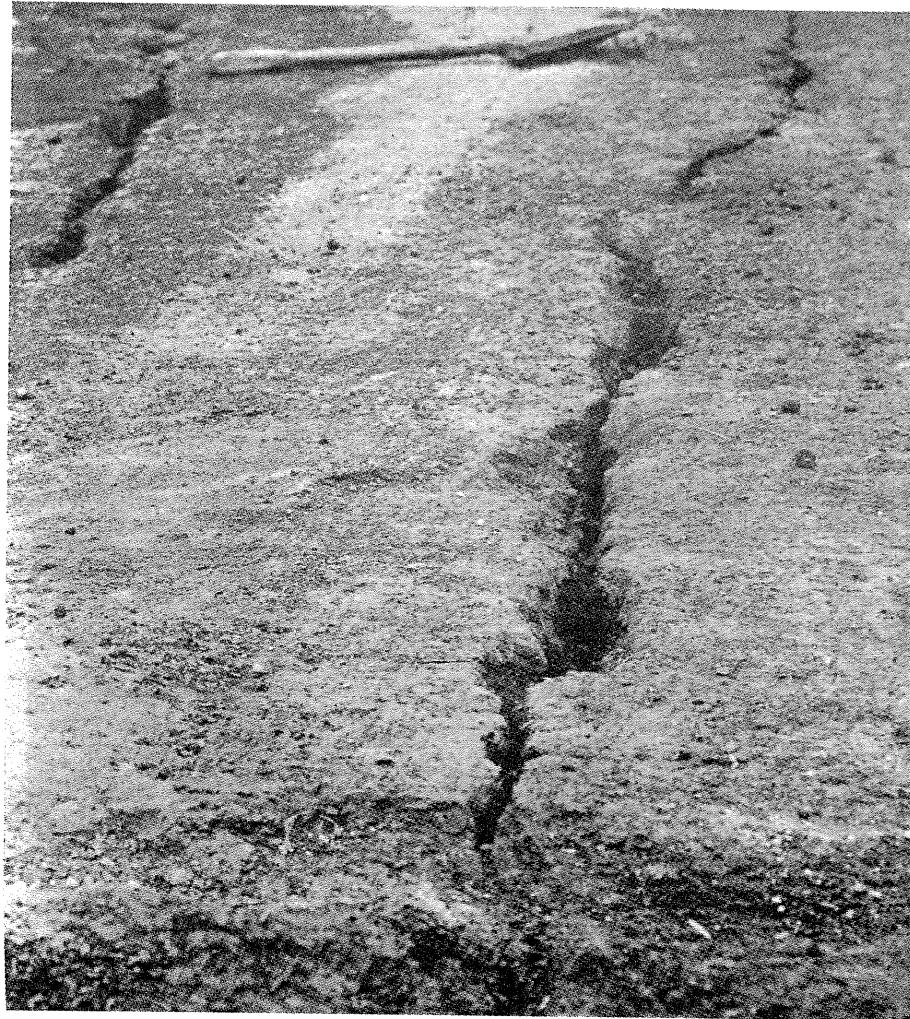
寫 真 第 十 一

(ヌ) 下堰堤盛土内に寫真第十一の如き延長 37.5 間深 32.09 尺及び外に 2 箇所の大龜裂を生ぜり(附圖第五十九参照)。この龜裂は一度圧縮を受けたる盛土が常態に復するに際して生じたるものゝ如く基礎粘土盤はこの箇所に於て最も薄弱(厚 6 尺)なりしに起因するものと認めらる。

東京市上水道擴張工事 村山貯水池 下堰堤盛土内大龜裂

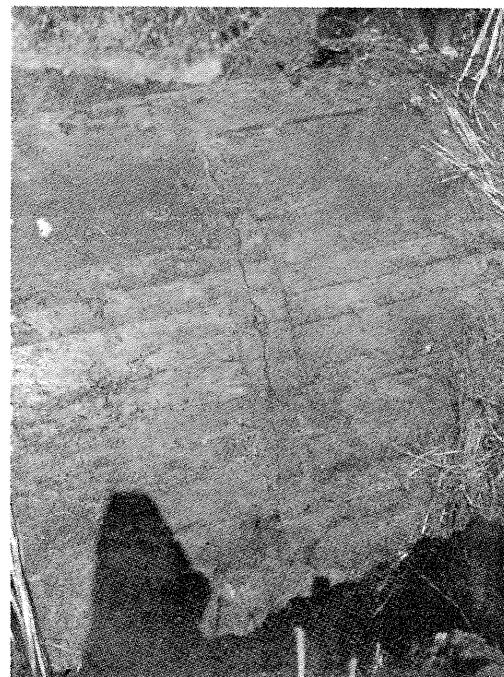
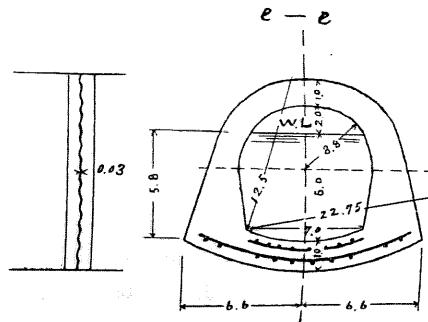
寫 真 第 十 二

或は拱頂に毛細縦走龜裂、從來の毛細縦走龜裂を稍々増大したるもの、混疑土打設接合部に毛細横斷龜裂、從來の横斷毛細龜裂を稍々増大したるもの等に過ぎず、その他は全線の盛土僅に沈下したるを見るのみにして寫真第十二は第九號暗渠混疑土打設接合部に稍々大なりと認むる横斷龜裂 2 箇所の内その一を示せるものなり。

東京市上水道擴張工事 境村山線 第九號暗渠龜裂

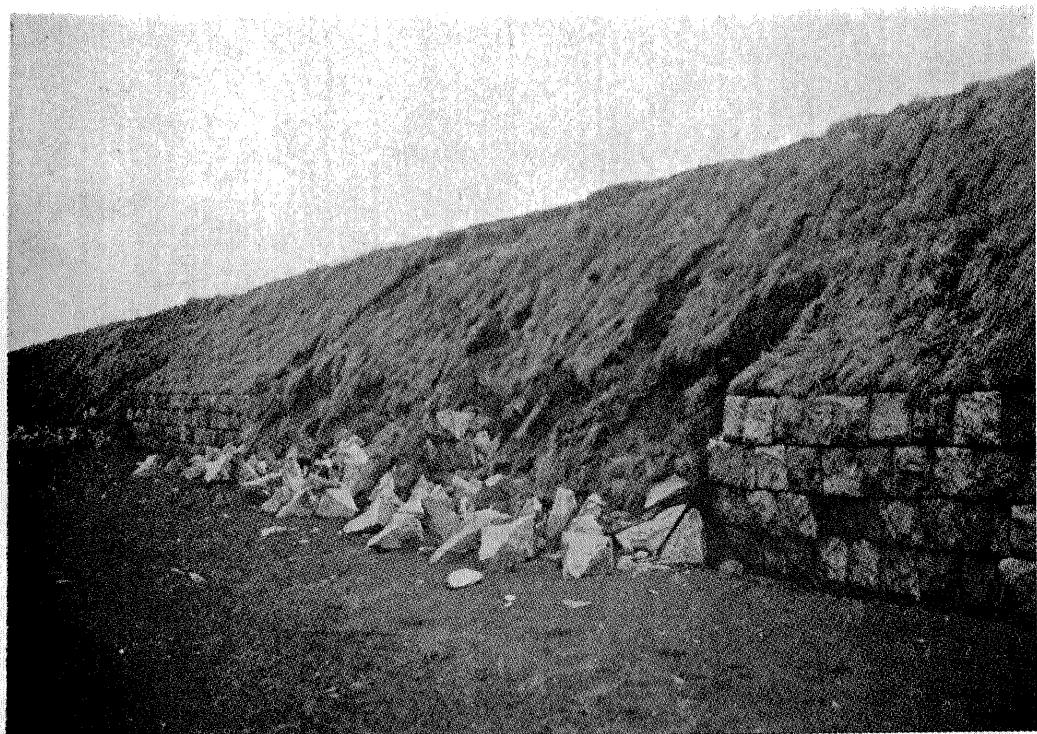
寫 真 第 十 三

第一期工事として施工したるものは濾過池 12 面及びその附屬工事にして濾過池は周壁及び底部共混疑土にして各角隅に鐵筋を挿入せり、這般の震災に於ては濾過池自體には殆ど被害なかりしも大開渠引入口 6 箇所繼手混疑土、淨水渠取付箇所 4 箇所繼手混疑土及び土管取付箇所 24 箇所繼手混疑土に龜裂を生じ中開渠底部に延長 41 間、幅平均 3 分の大龜裂を生ぜり(附圖第六十一参照)周圍石垣延長 1,094 間(751 面坪)は寫真第十三に示す如く孕出又は崩壊し土堀延長 748 間は寫真第十四に示す如く崩壊せり。

東京市上水道擴張工事 境淨水場 北側堤塘崩壊（下部）

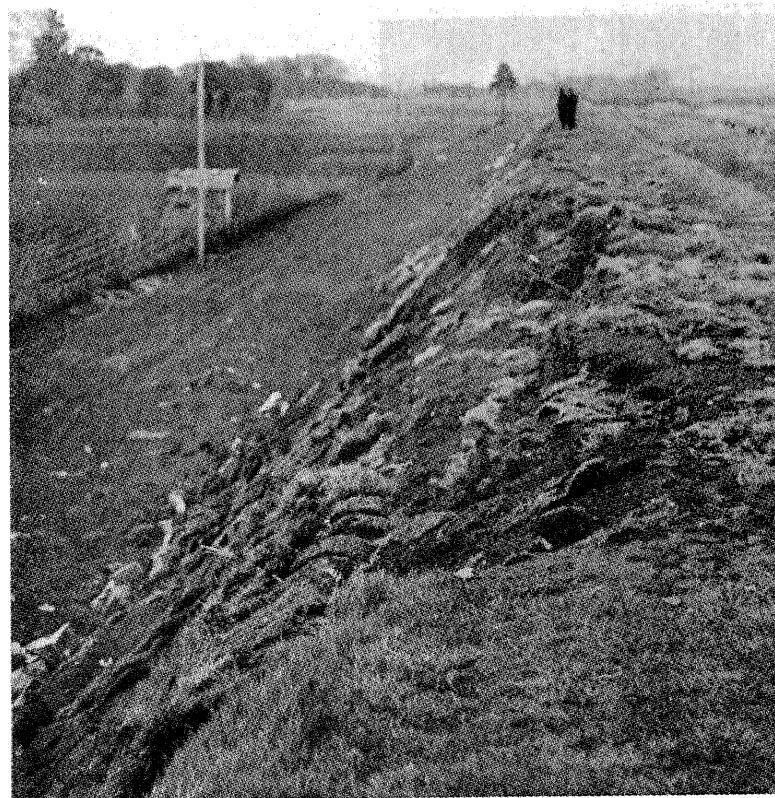
寫 真 第 十 四

東京市上水道擴張工事 境淨水場 北側堤塘崩壊（上部）

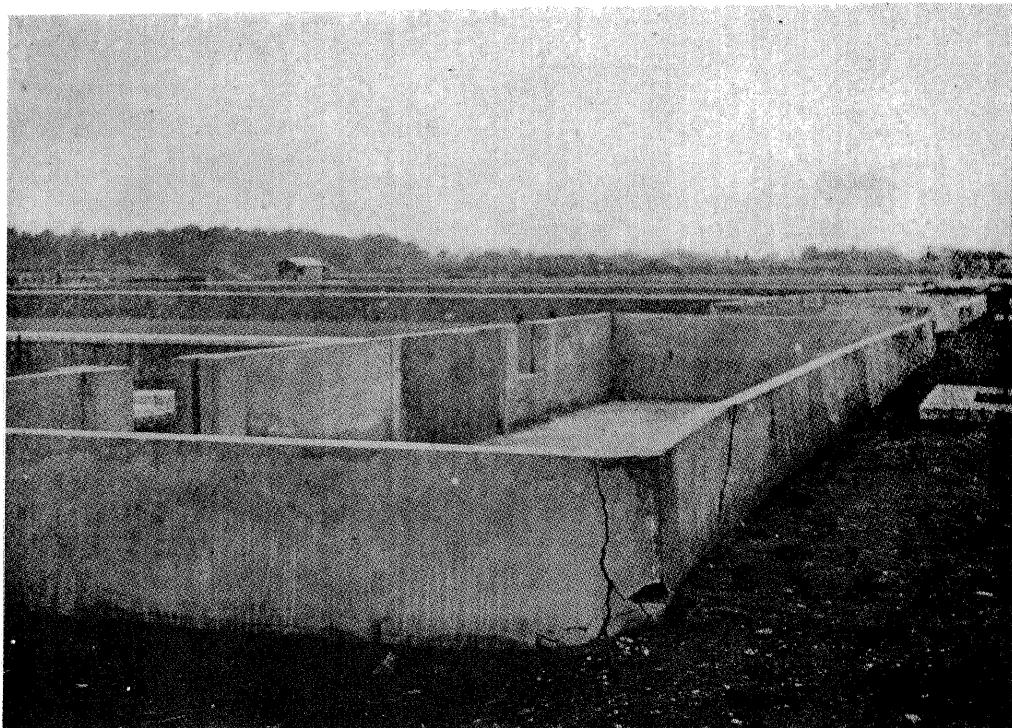
寫 真 第 十 五

砂井第五、第六、第九號の一部第七、第八號の全部は混疑土側壁に大龜裂を生じ或は崩壊す、その延長 75 間、寫真第十五は第八號井の破壊の状況を示せるものなり。

東京市上水道擴張工事 境淨水場 北側砂樹側壁破壊箇所

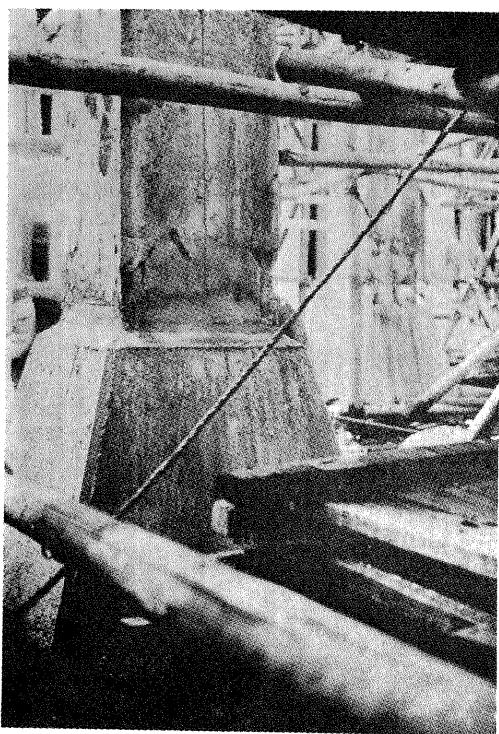
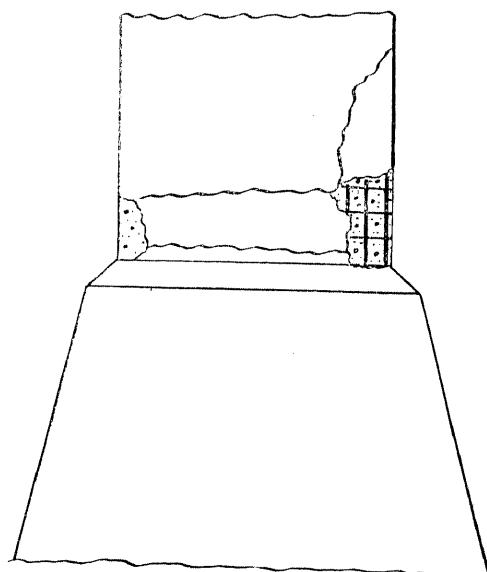
寫 真 第 十 六

東京市上水道擴張工事 和田堀淨水場 支柱大龜裂

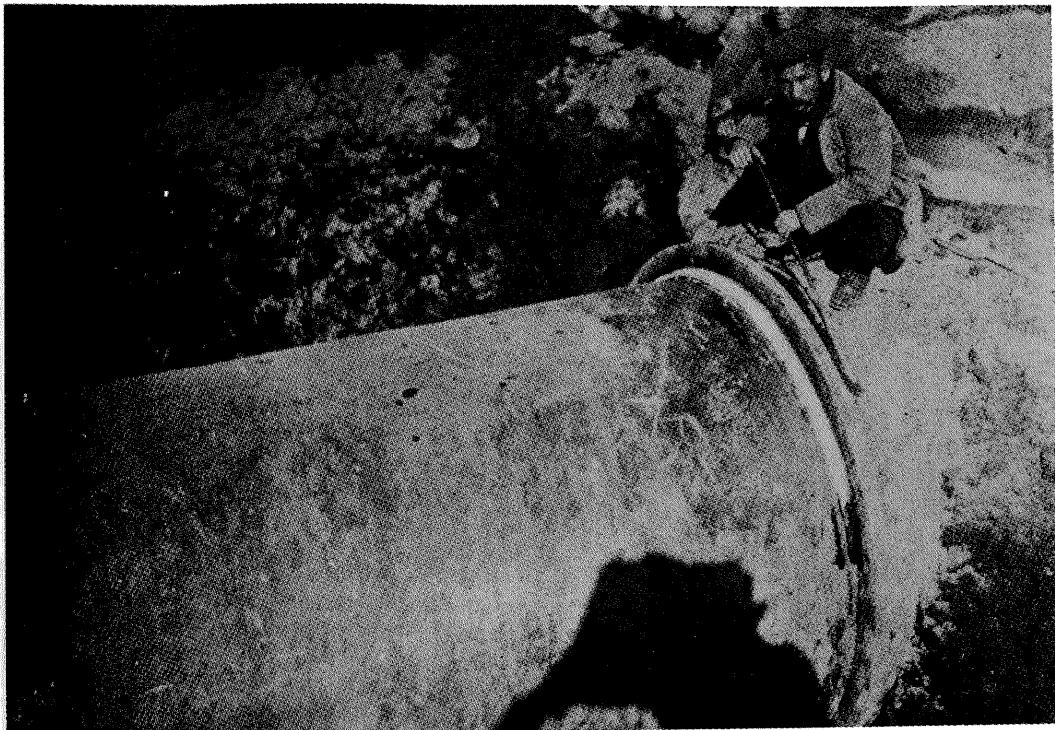
寫 真 第 十 七

東京市上水道擴張工事 和田堀世田ヶ谷間鐵管離開

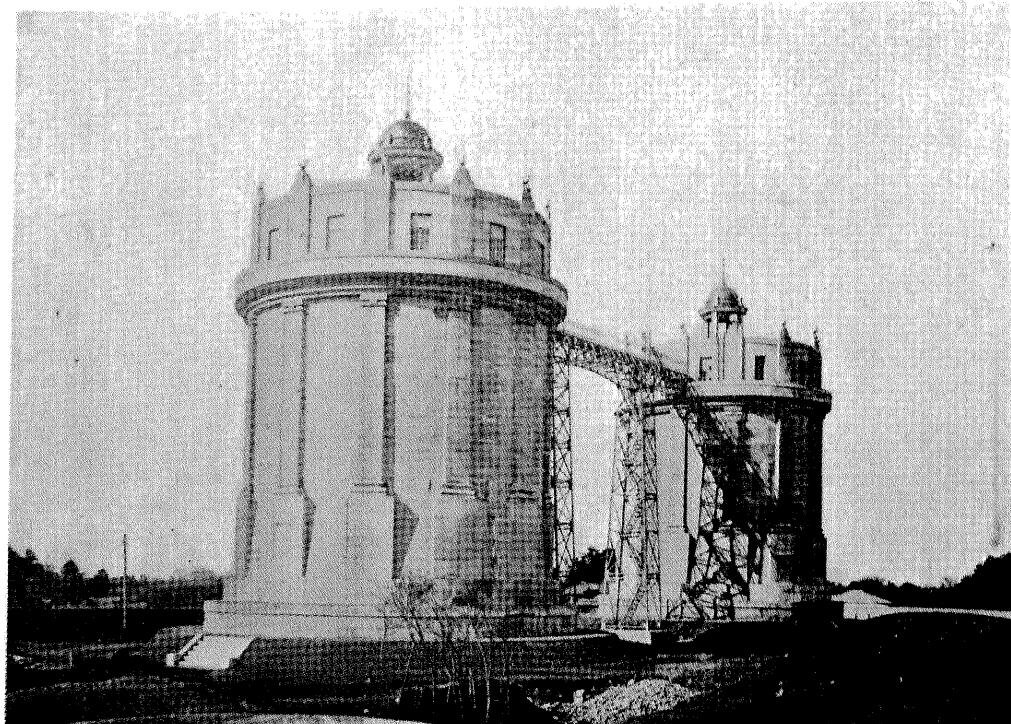
寫 真 第 十 九

激震當時第二號配水塔には水深 52 尺の貯水ありしが忽ち塔内に激浪を生じ飛沫は水面上 10.5 尺の位置に在る歩橋に達したり、側壁及び屋蓋スラブ等には被害なかりしが塔内中央に在る鉄筋混疑土支柱 6 本を連結する鉄筋混疑土桁の一部に斜に龜裂を生じたり、その最大なるものは龜裂が桁の周邊に及びたるものあるも桁を破壊し若くは混疑土の脱落を來したるものなし、試に龜裂最も大なる部分の混疑土を打落し鐵筋を検査せるに何等の異状を認めざりき。

濱谷町上水道 大正十三年二月修繕完成せる配水塔

應急修理としてセメント水溶液に僅少なる壓力を加へて注入したるも單に表面を被覆するに止まり内部に浸入せず、その後大正十三年一月十五日の餘震に對し支柱の龜裂に就き検査せしも何等の異状を呈せず、補修法としては連絡桁に對しその周圍に厚 5 寸の鉄筋混疑土被覆を行ひ支柱に對しても周圍を厚 5 寸の鉄筋混疑土を以て包被し一層その強度を増加せり。

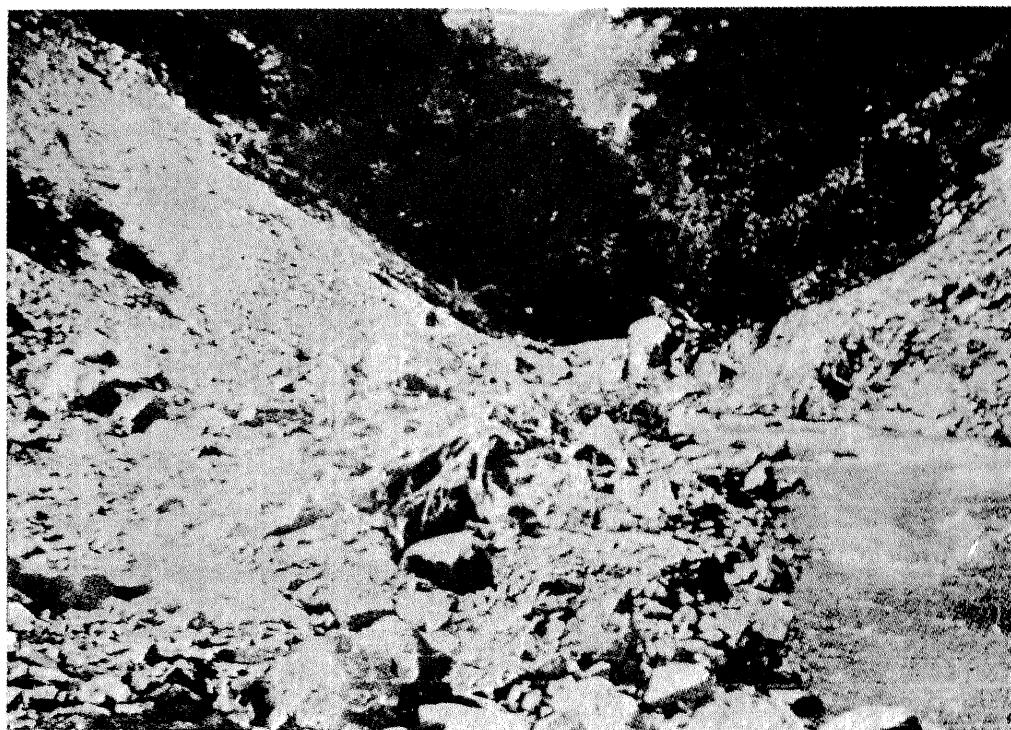
寫 真 第 二 十

横浜市上水道 水源神ノ川の崩壊

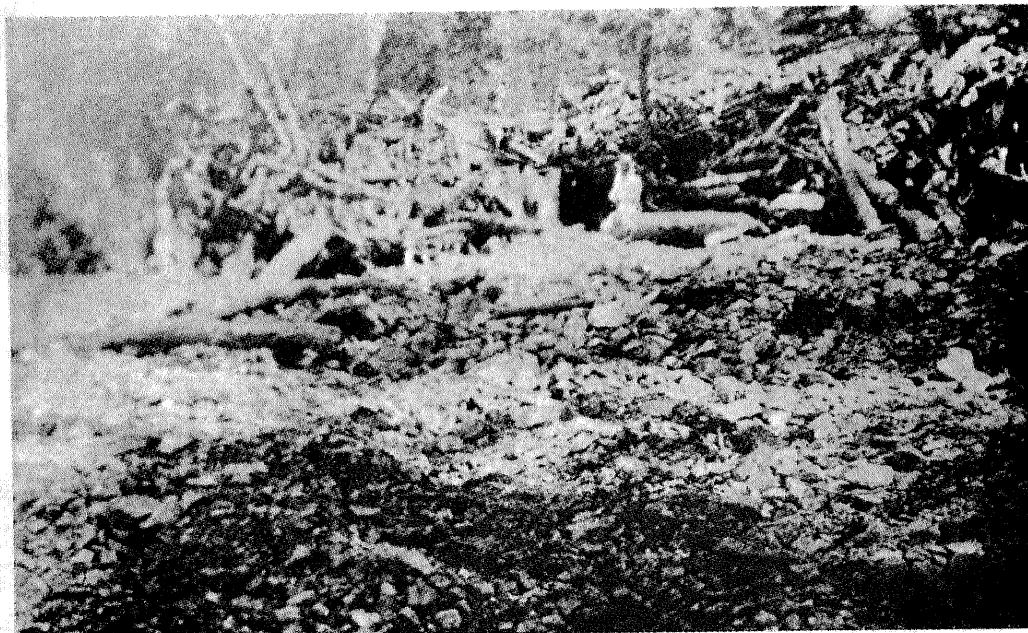
寫真第二十一

横濱市上水道 水源神ノ川字廣河原附近、崩壊せる樹木と土砂による自然堰堤、（震災以後の降雨にて崩壊せる樹木押し流され自然に堰堤を作りこれにより約 2 萬立坪の崩壊岩石を堰き留め居り、高約 15 尺なり）

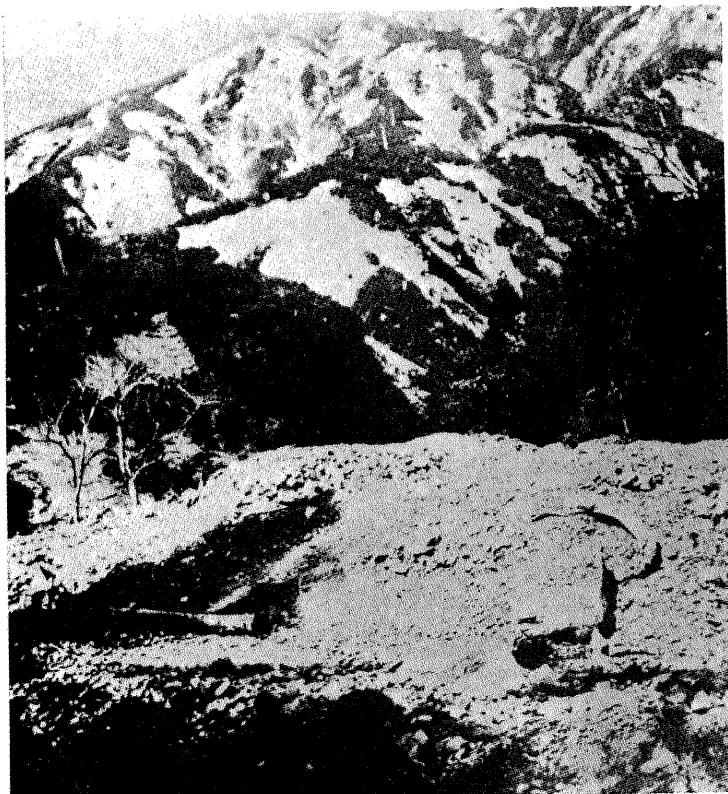
寫真第二十二

横濱市上水道 神ノ川水源震害状況、震災のために崩壊せる西丹澤山

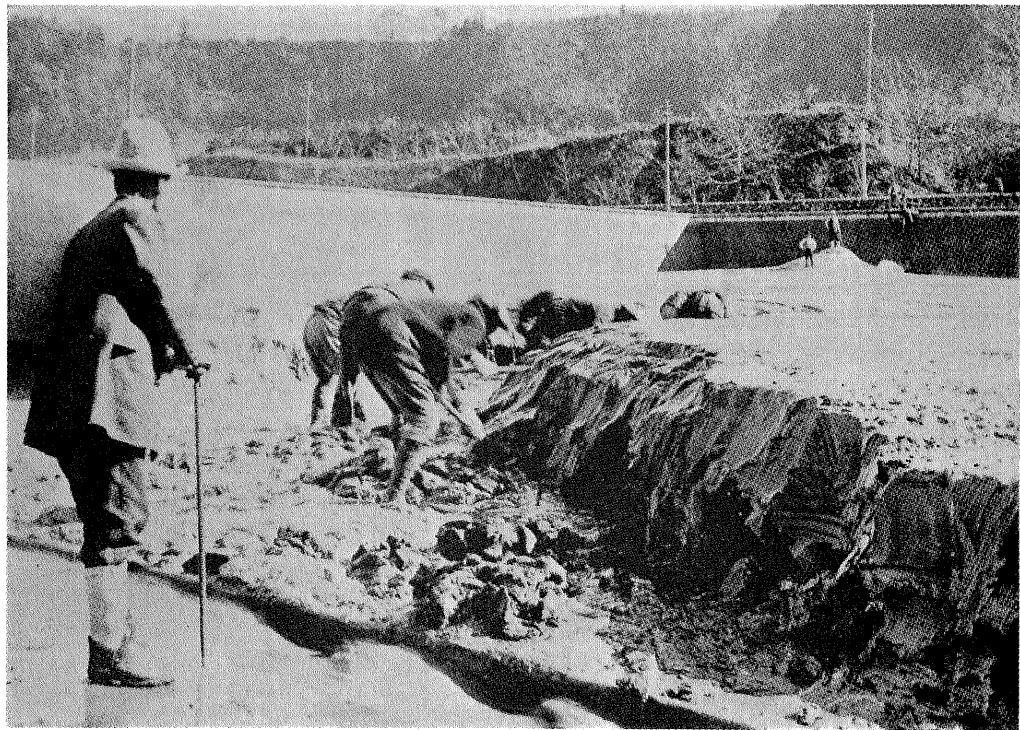
寫 真 第 二 十 三

横濱市上水道 源水の混濁と沈澱池の泥土

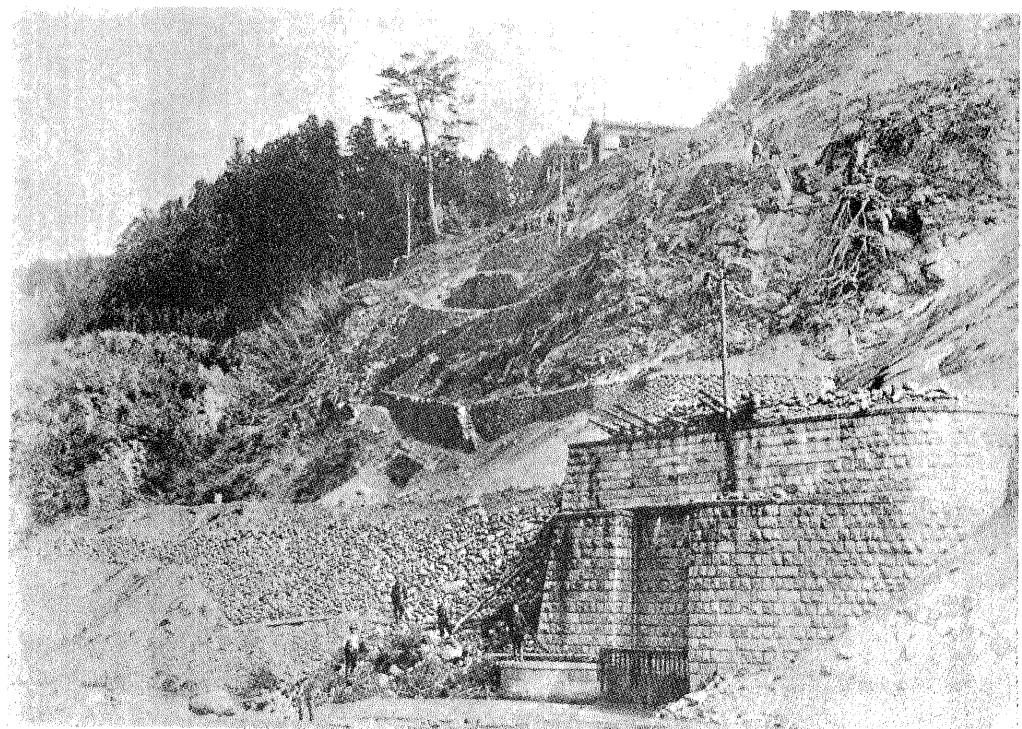
寫 真 第 二 十 四

横濱市上水道 蛙子取入口の慘状

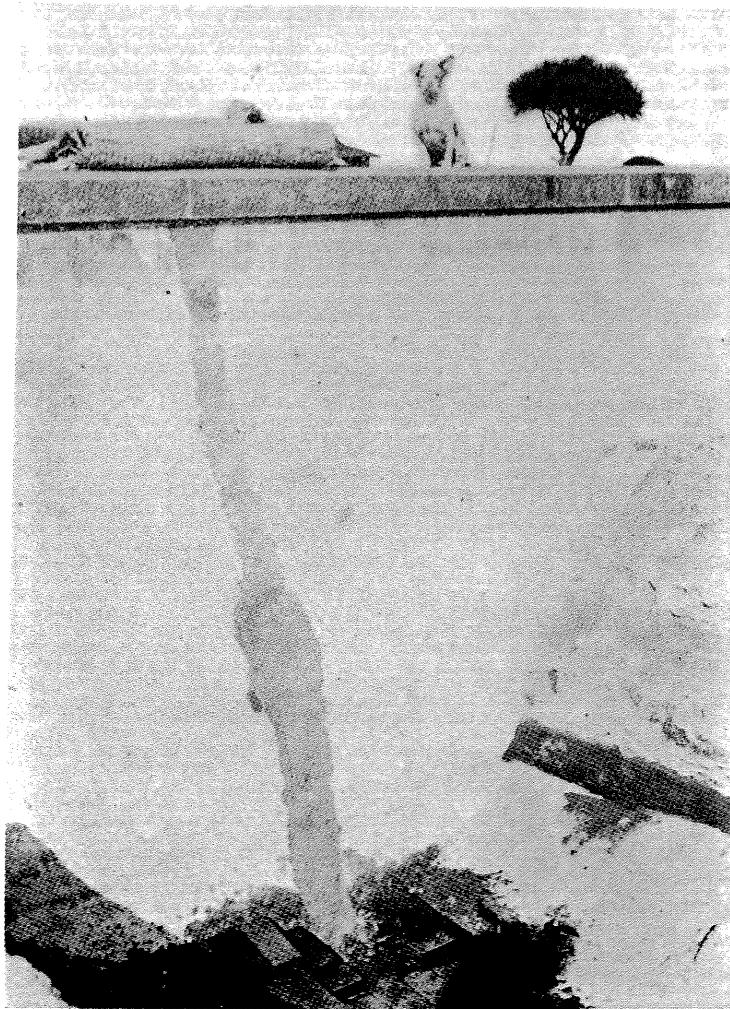
寫真第二十七

横濱市上水道 西谷淨水場渡過池の小亀裂

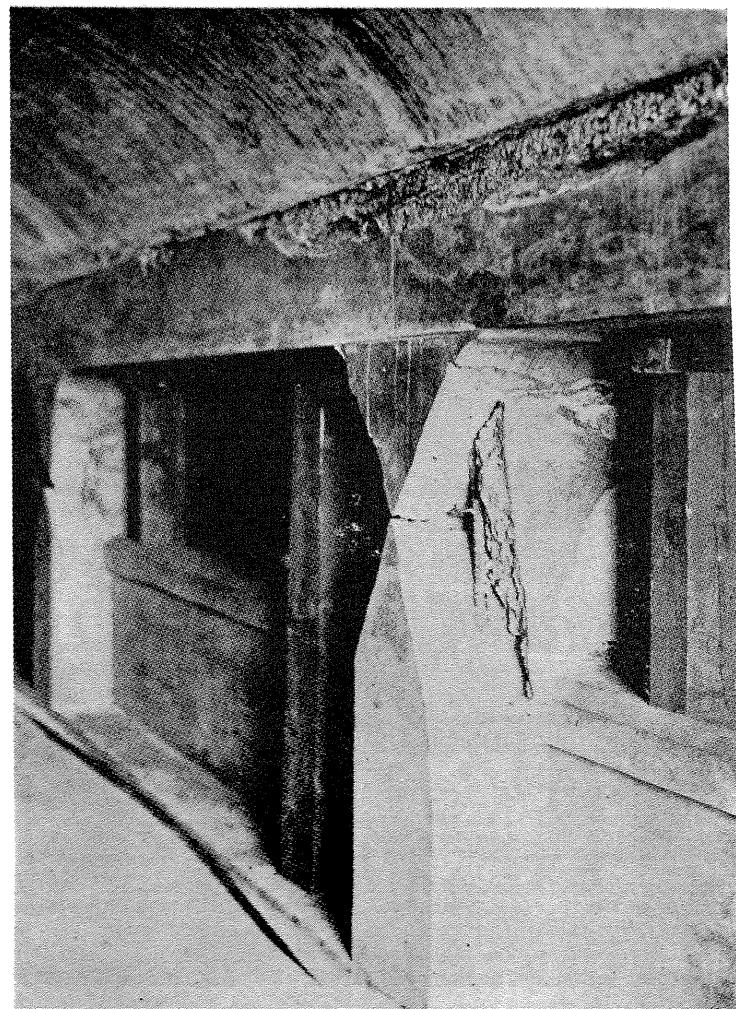
寫真第二十八

横濱市上水道 西谷淨水場配水池通路柱の挫折

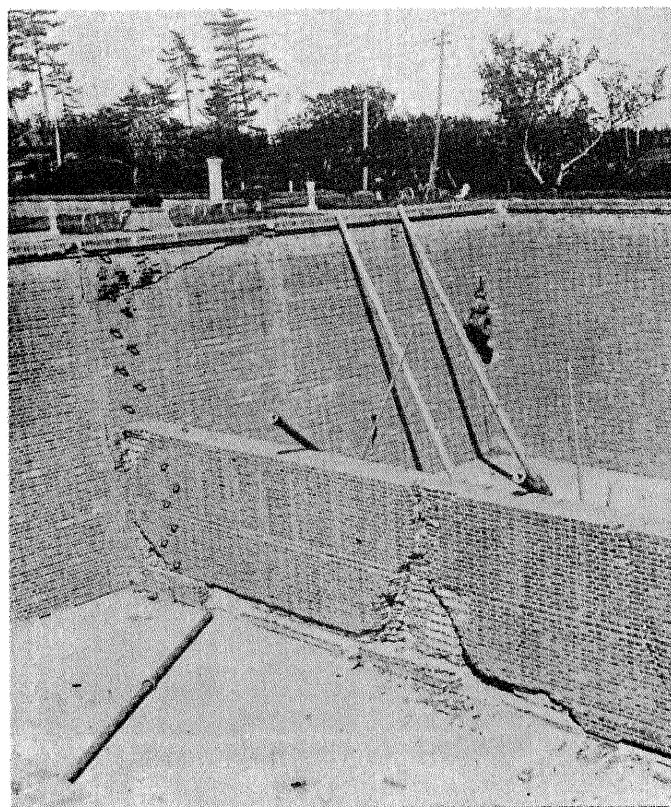
寫 真 第 二 十 九

横濱市上水道 川井淨水場配水池の龜裂

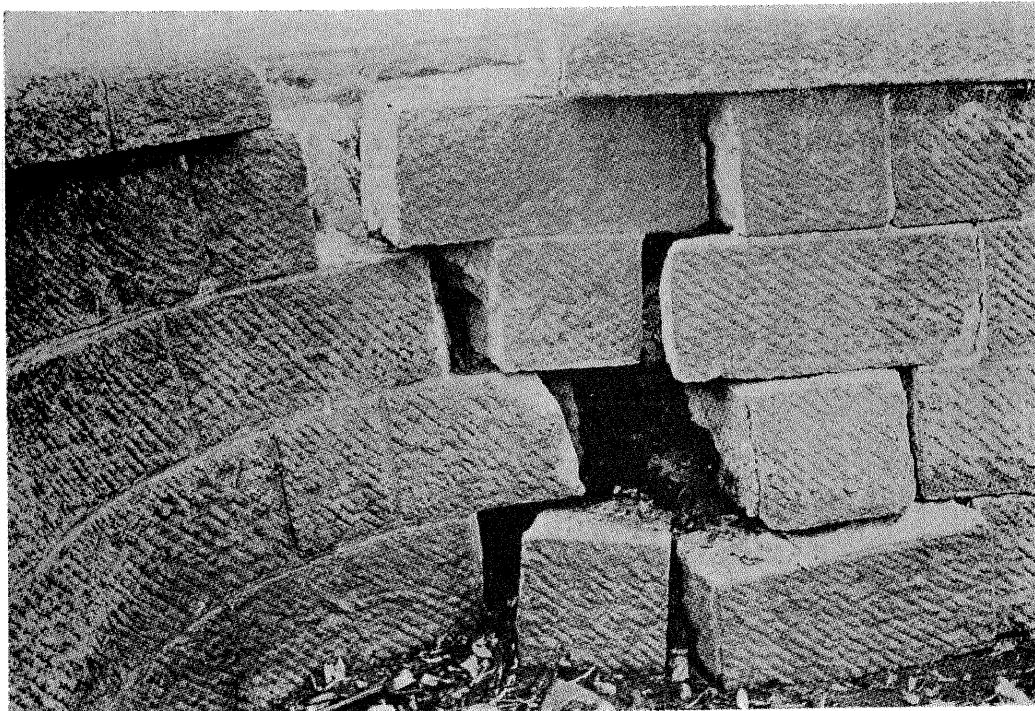
寫 真 第 三 十

横濱市上水道 野毛山濾過池隅の龜裂

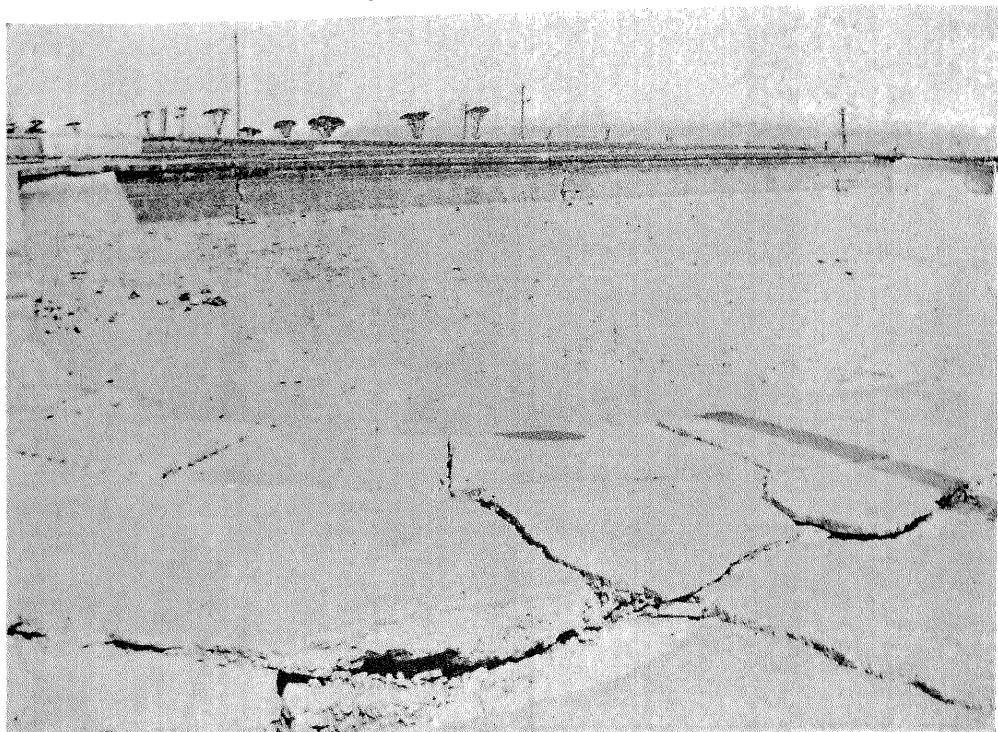
寫 真 第 三 十 一

横濱市上水道 野毛山淨水場濾過池の破損全景

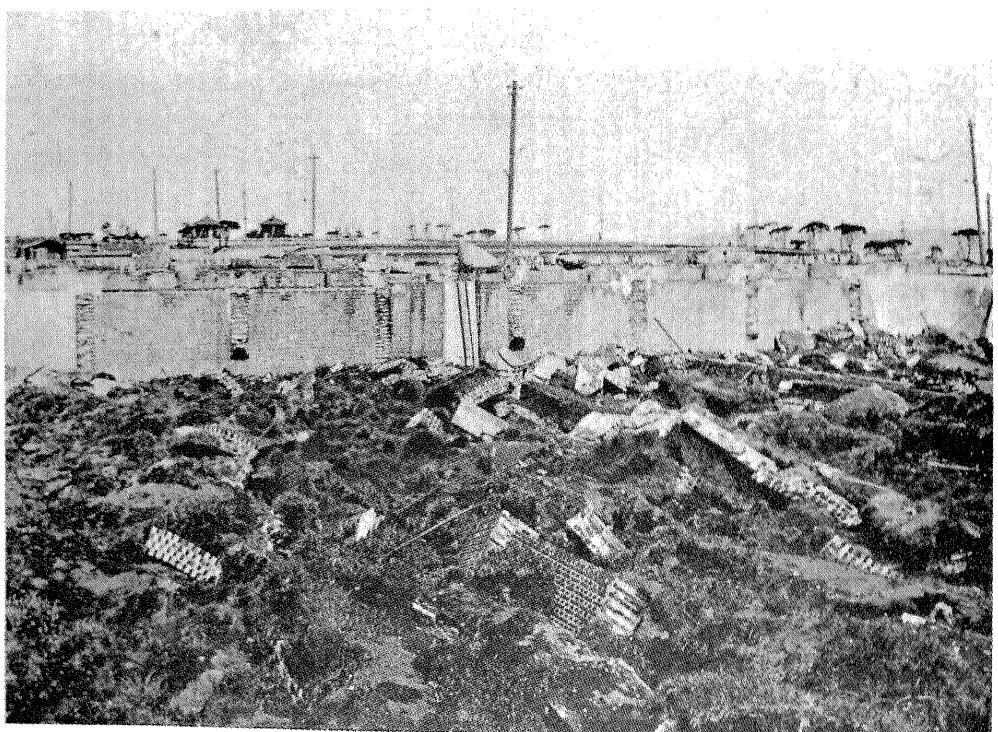
寫 真 第 三 十 二

横濱市上水道 野毛山第二號配水池の大惨状

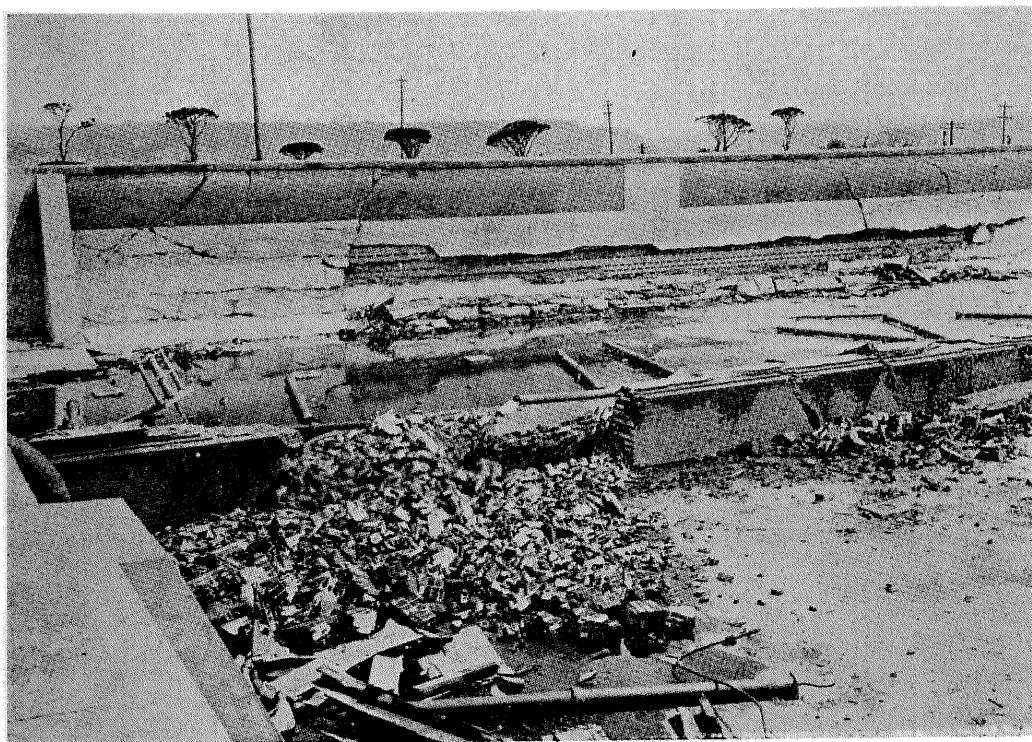
寫 真 第 三 十 三

横濱市上水道 野毛山第一號配水池の慘状

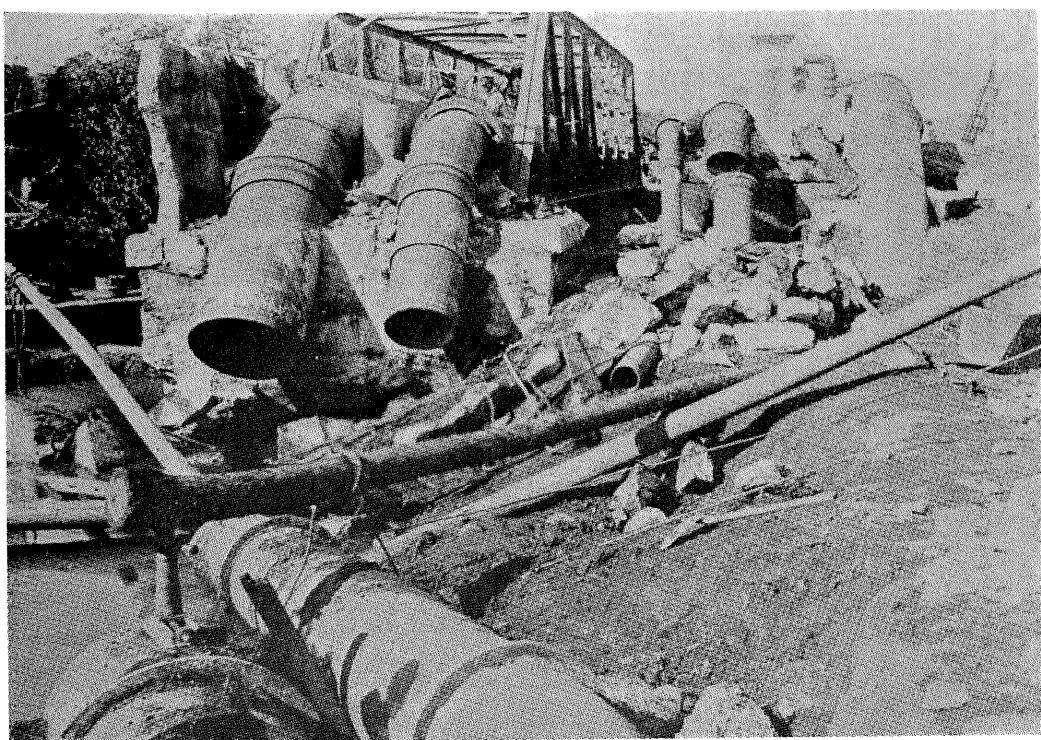
寫 真 第 三 十 四

横濱市上水道 市外逕ヶ谷町宮川水管橋の大慘状、(この橋梁破損のため全市断水となる)
