大正十二年
關東大地震震害調査報告

上水道・下水道・瓦斯工事之部

第一編 上水道

第一章 東京市上水道

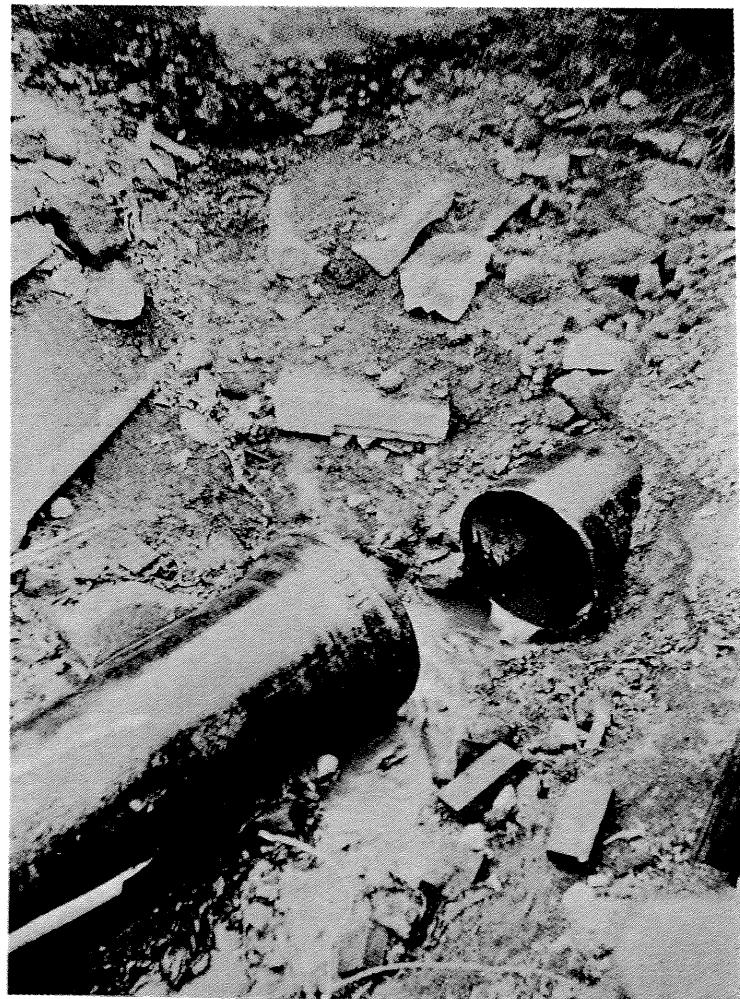
寫眞第三十六

横濱市上水道 配水管の繩手破損（市内末吉橋）抜出し 18 吋

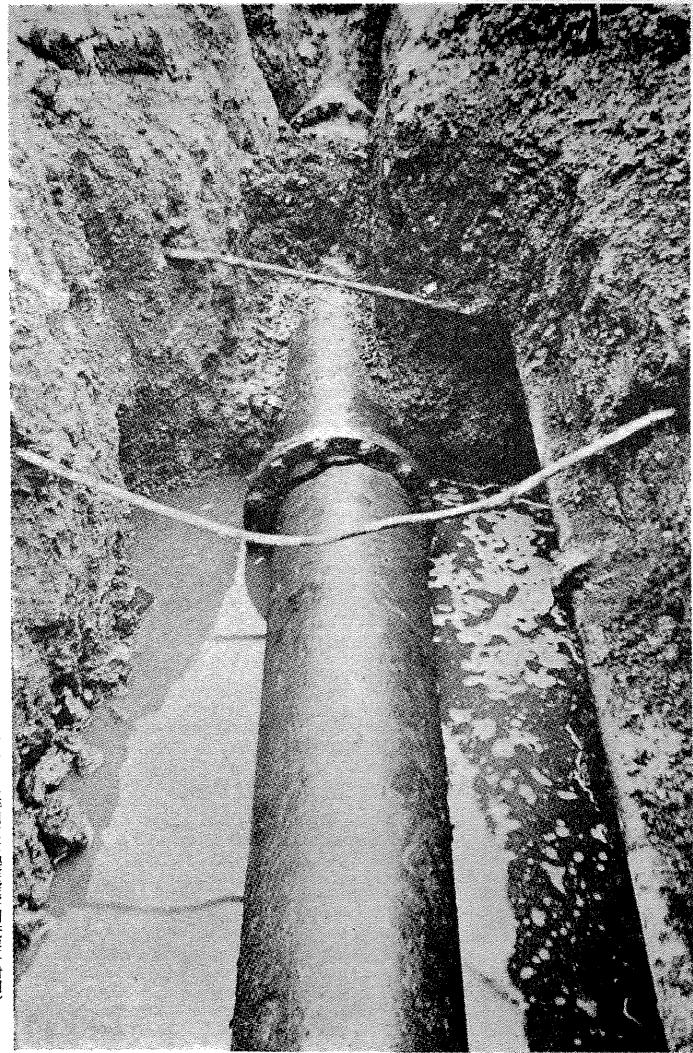
寫真第三十七

横濱市上水道 18時 フランチャ管の切斷

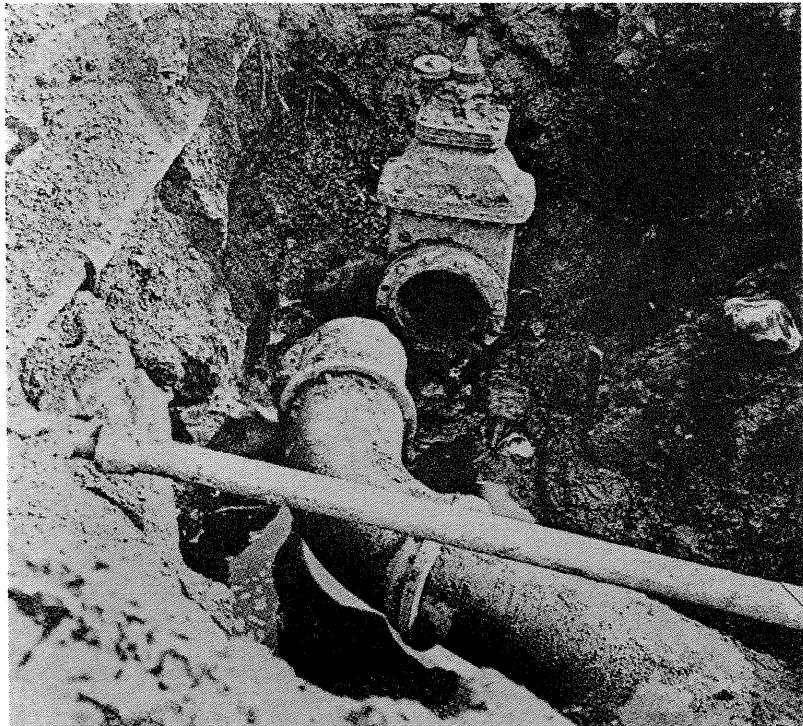
寫真第三十八

横濱市上水道 18時配水管 フランチャの切斷（市内朝日橋附近）

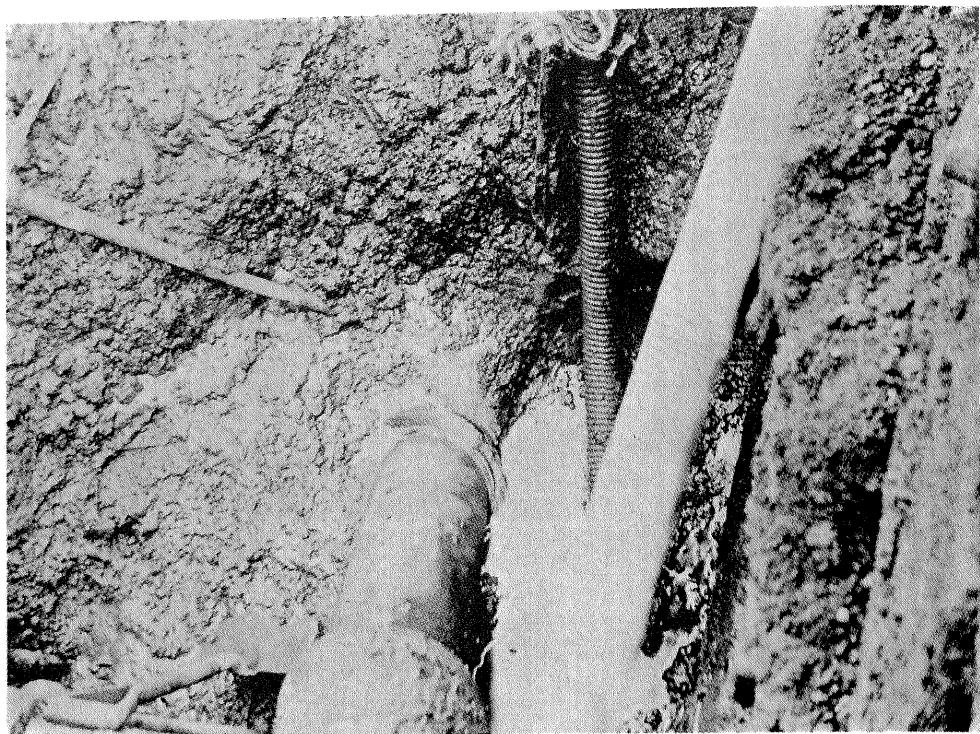
寫 真 第 三 十 九

横濱市上水道 18 時配水管繩手鉛の飛出したる状況（市内末吉町附近配水管）

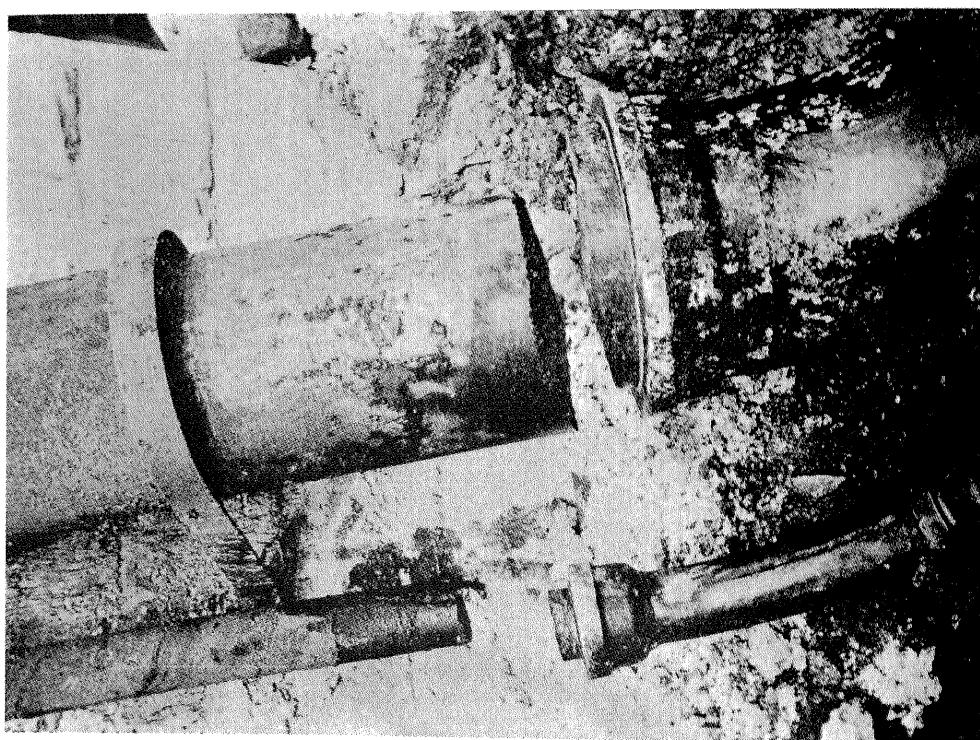
寫 真 第 四 十

横濱市上水道 18 時及び 4 時配水管の切断（市内末吉橋）

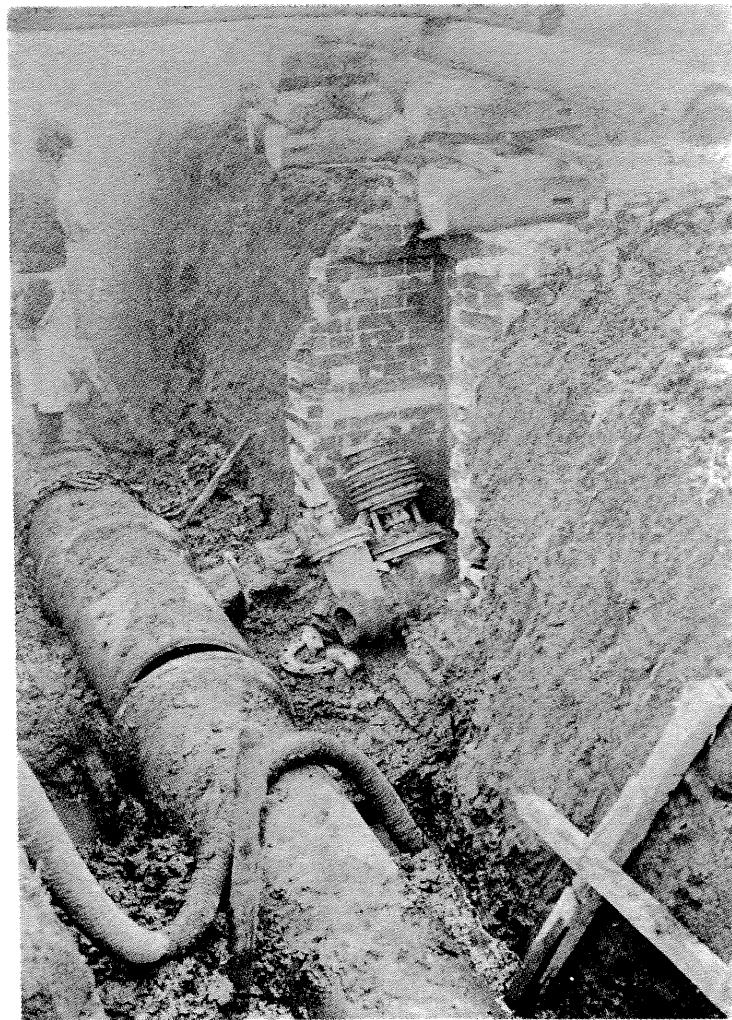
寫眞第四十二

横須賀軍港上水道 藤澤町大阪山安全継附屬バルブのフランジ際よりの切斷

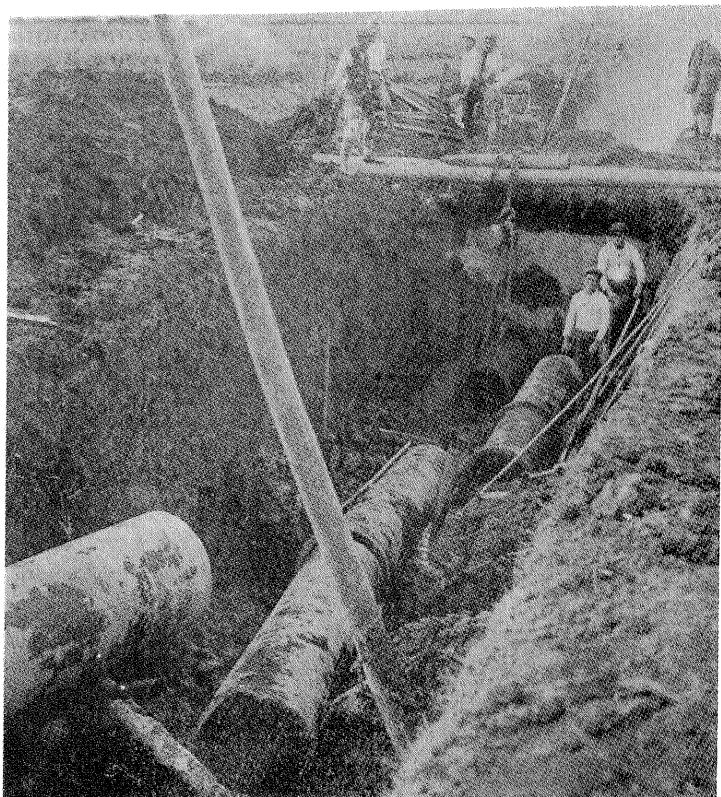
寫 真 第 四 十 三

横須賀軍港上水道 藤澤町大阪山築堤箇所導水路の震動による弯曲とその屈曲外側ソケットの破壊

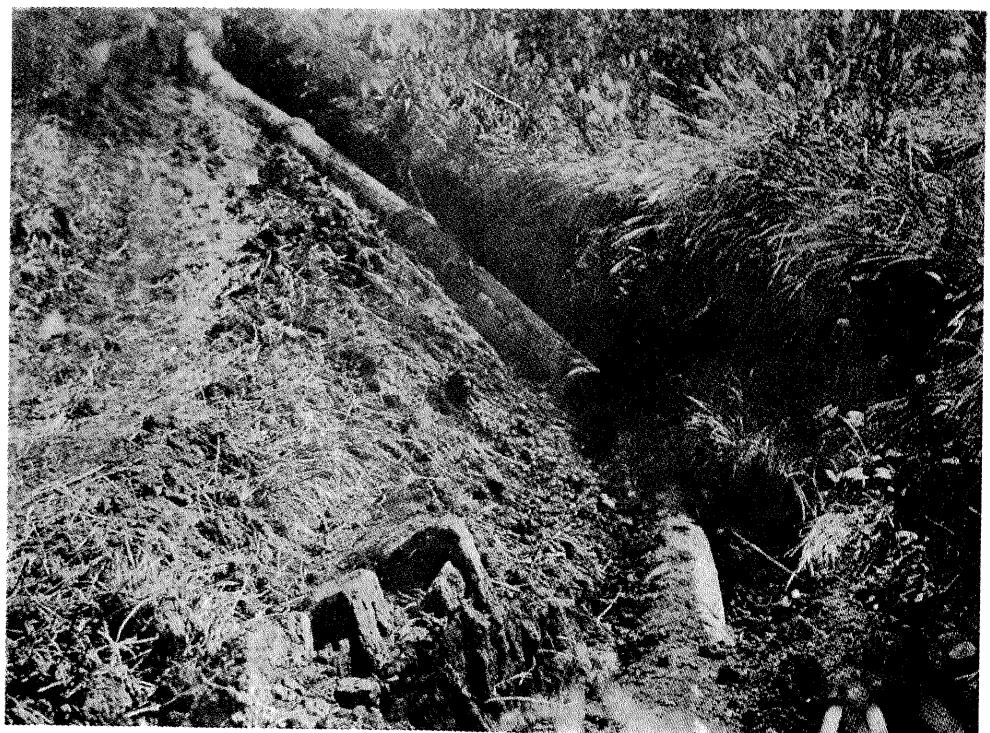
寫 真 第 四 十 四

横須賀軍港上水道 大谷附近築堤崩壊のため鐵管露出し中心線直線なりし部分の屈曲せるもの

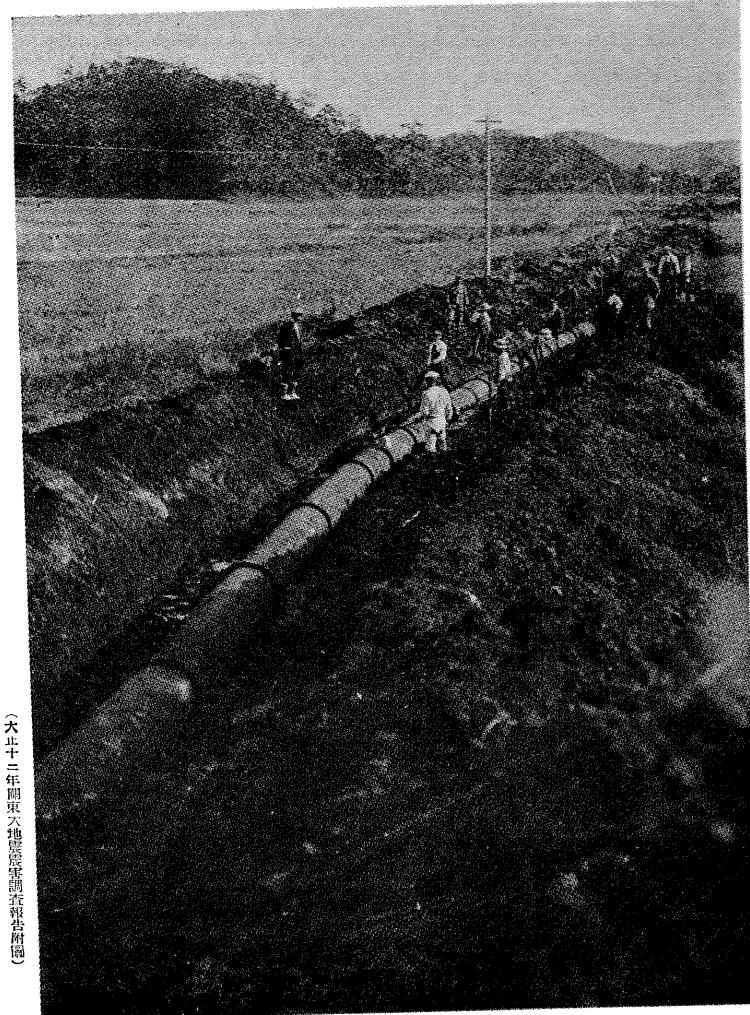
寫眞第四十五

横須賀軍港上水道 写眞第四十三に示せる部分の續きにして露出せざりしも中心線の曲れるもの

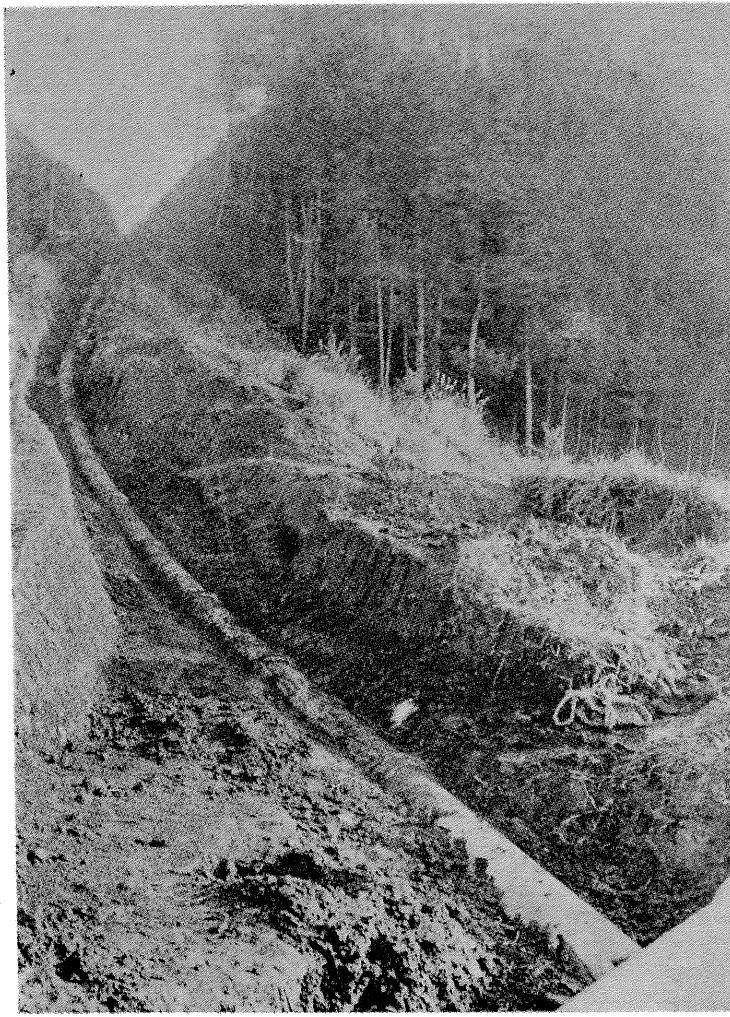
寫眞第四十六

横須賀軍港上水道 藤澤町大阪山にて鐵管中心線直線の部分の彎曲せるもの

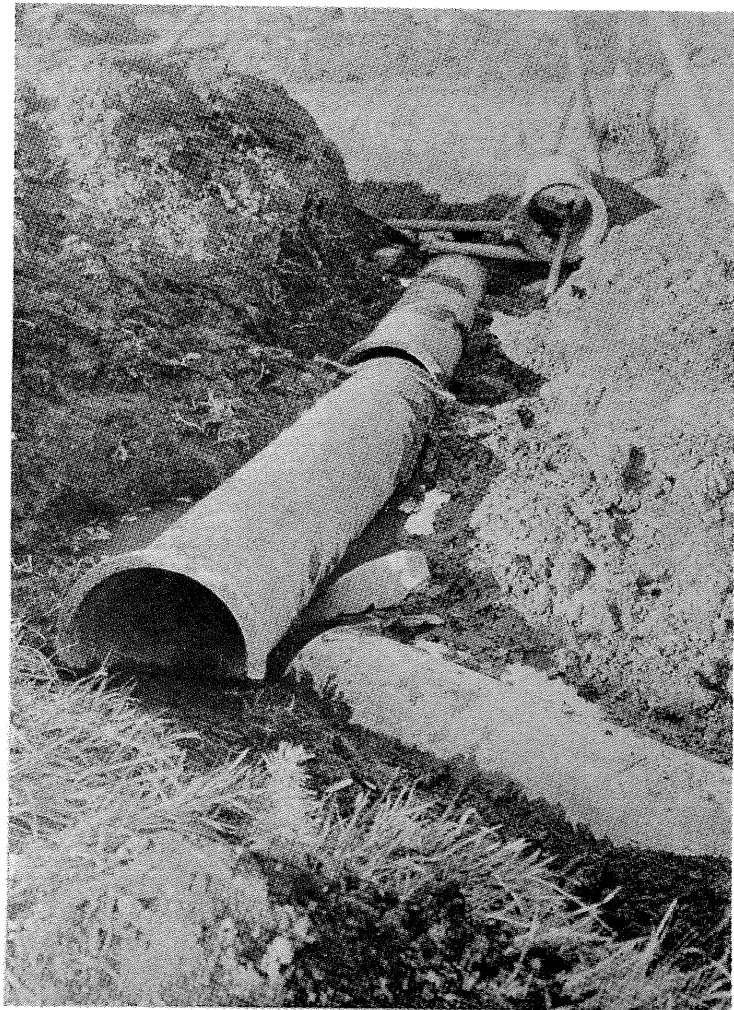
寫真第四十七

横須賀軍港上水道 藤澤町大阪山にて鐵管中心線直線の部分の屈折せるもの

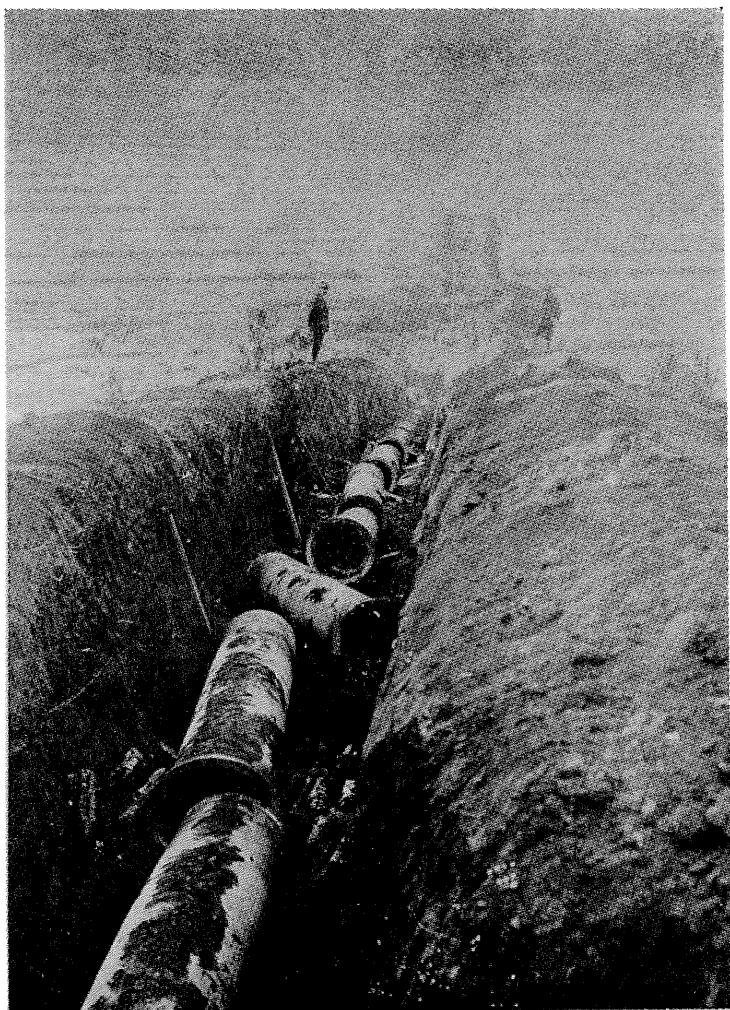
寫真第四十八

横須賀軍港上水道 鐵管位置の移動を示す

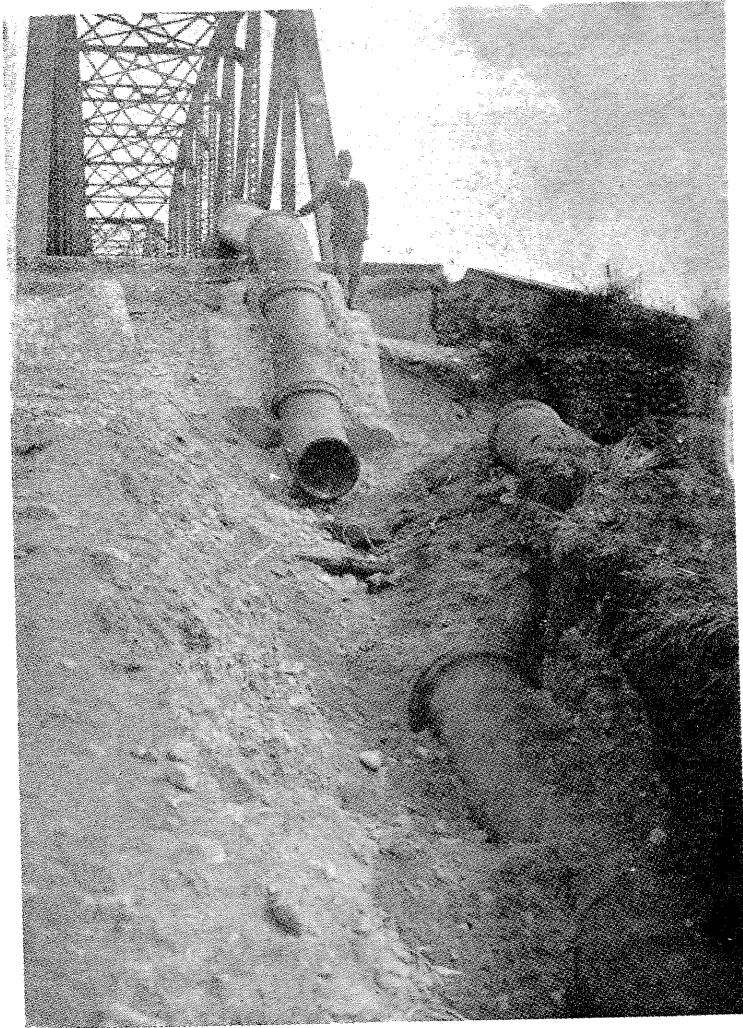
寫眞第十九

横須賀軍港上水道 相模川橋西北（依知村方）橋臺裏築堤沈下のため鐵管
脱出し橋臺上の 1 本刎上りたるもの

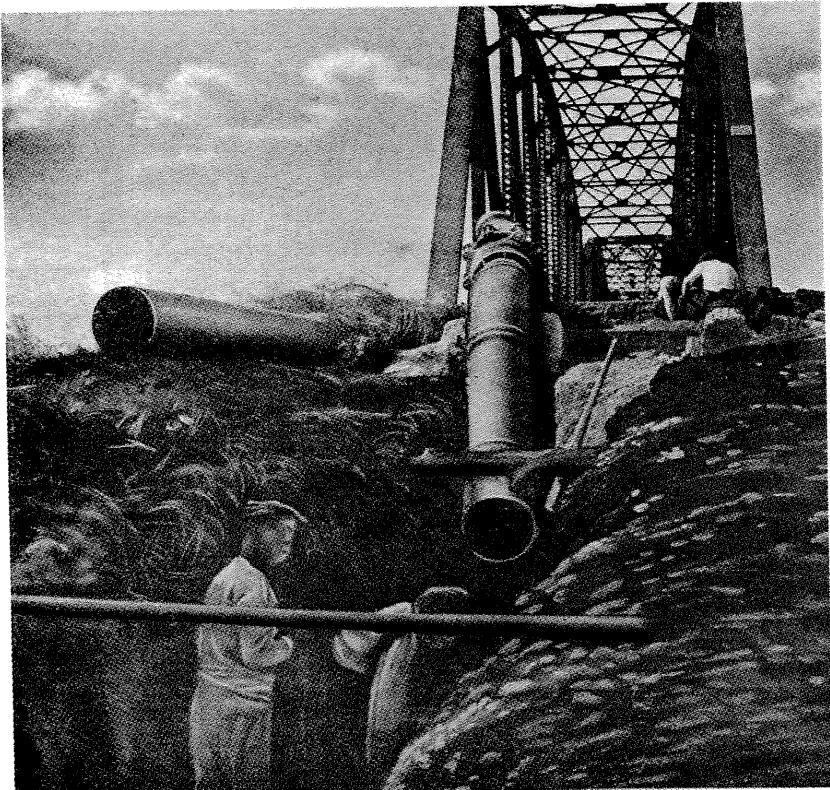
寫眞第五十

横須賀軍港上水道 相模川橋の東南（海老名村方）橋臺裏築堤沈下鐵管脱出
ソケット 1 箇所破損橋臺上の 1 本刎上りたるもの

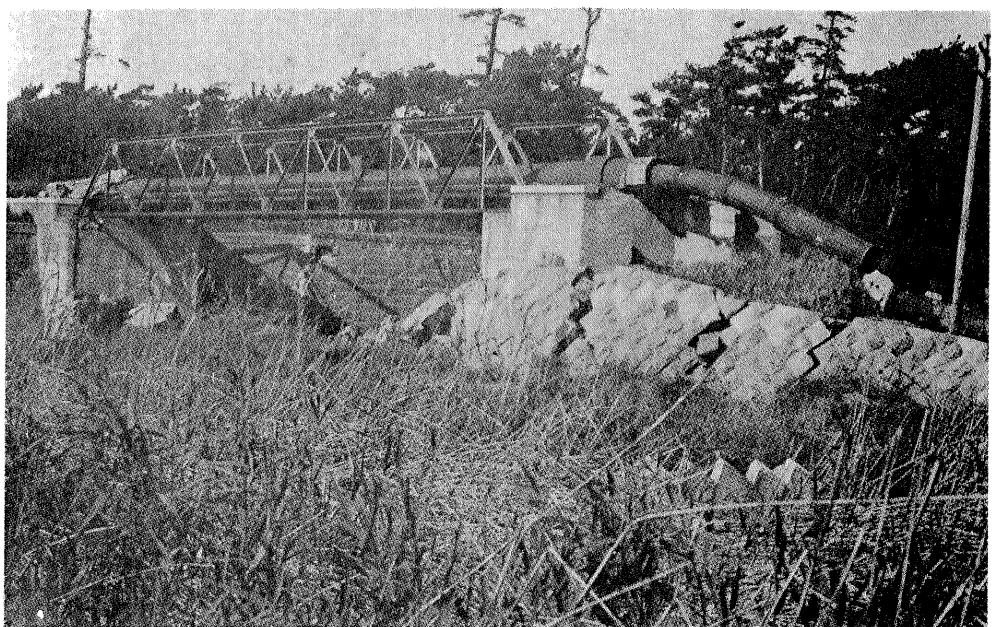
寫 真 第 五 十 一

横須賀軍港上水道 鎌倉海岸滑川橋逗子方橋臺徴き築堤、地震及び海嘯のため崩壊沈下し、鐵管は投げ出されたるもの

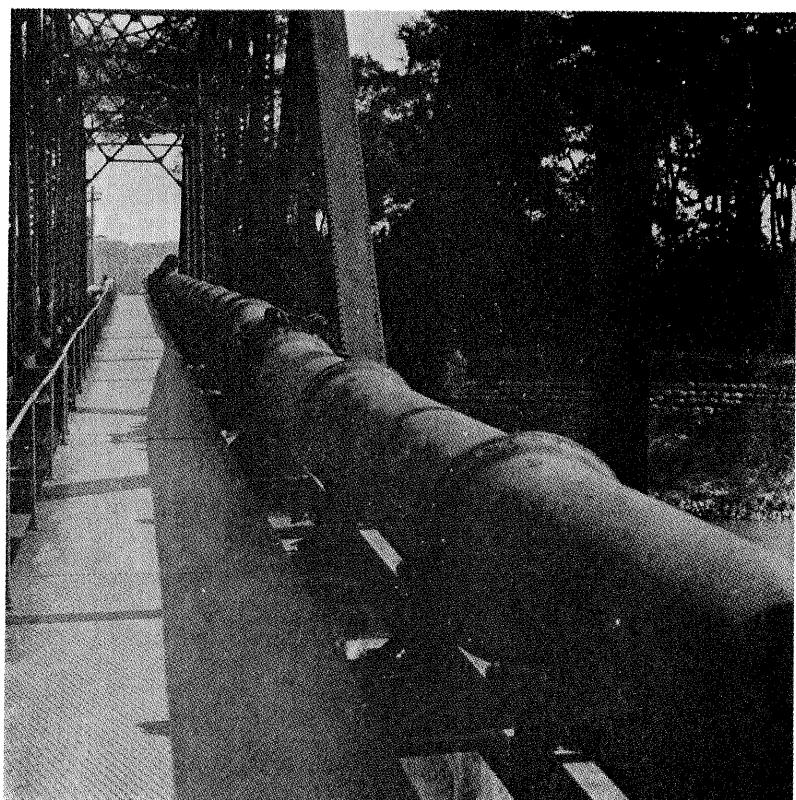
寫 真 第 五 十 二

横須賀軍港上水道 橋梁上に布設せられたる鐵管の被害

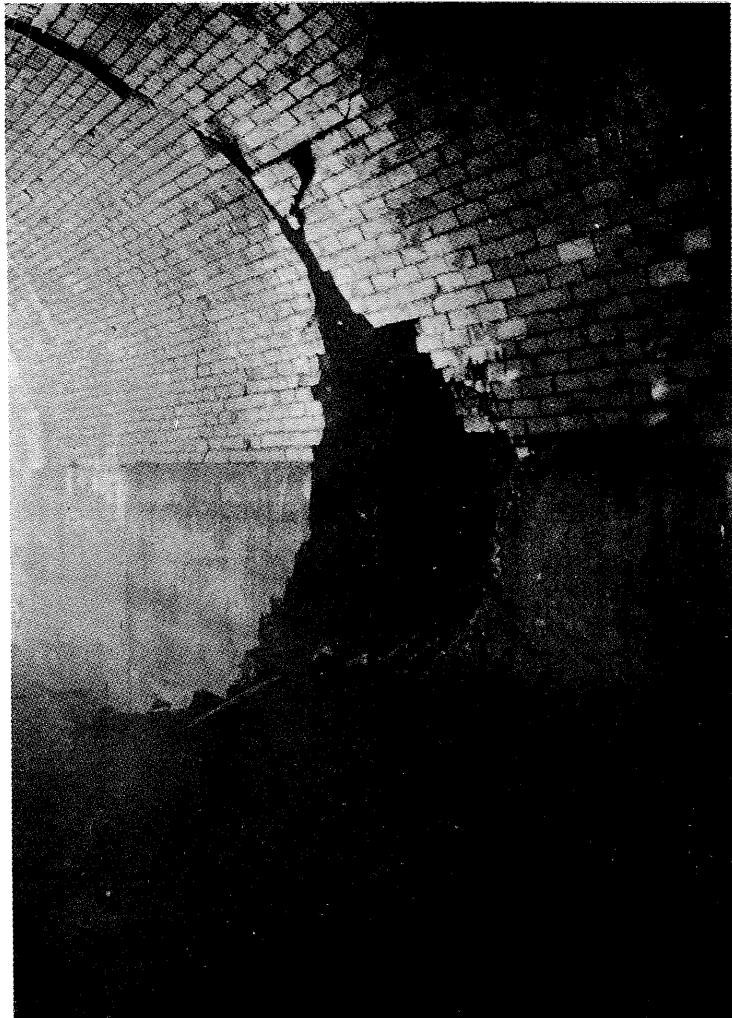
寫真第五十三

横須賀軍港上水道 第五號隧道の被害

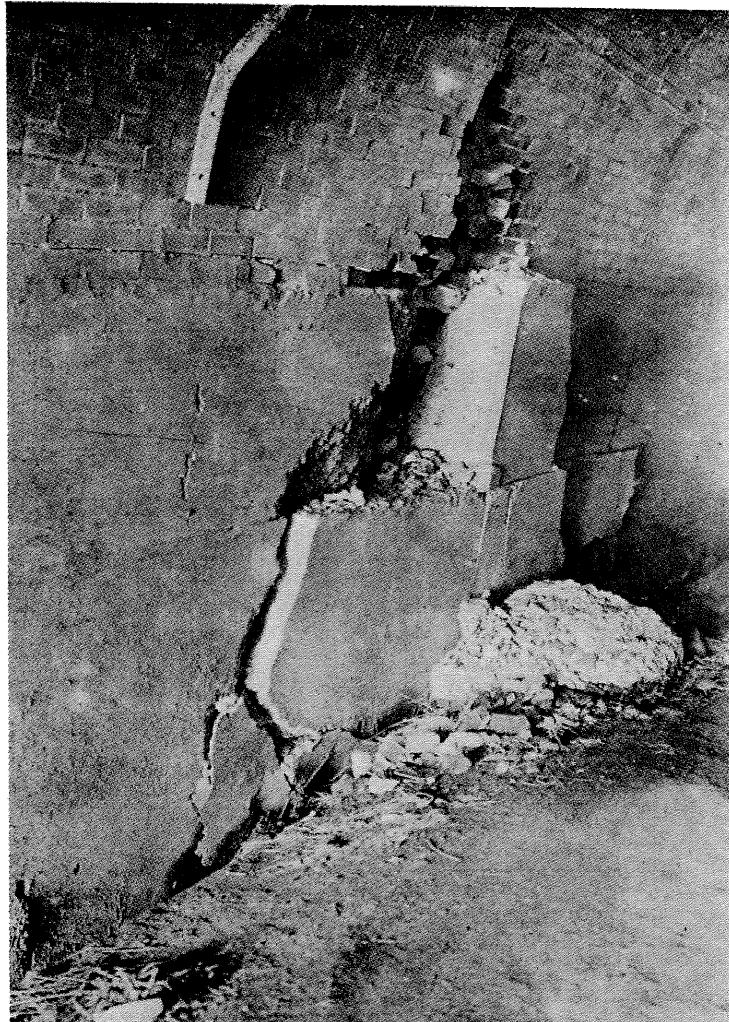
寫真第五十四

横須賀軍港上水道 第六號隧道の被害
