## 第二編 下水道

### 第一章 東京市下水道

## 第三節 下水管渠の被害

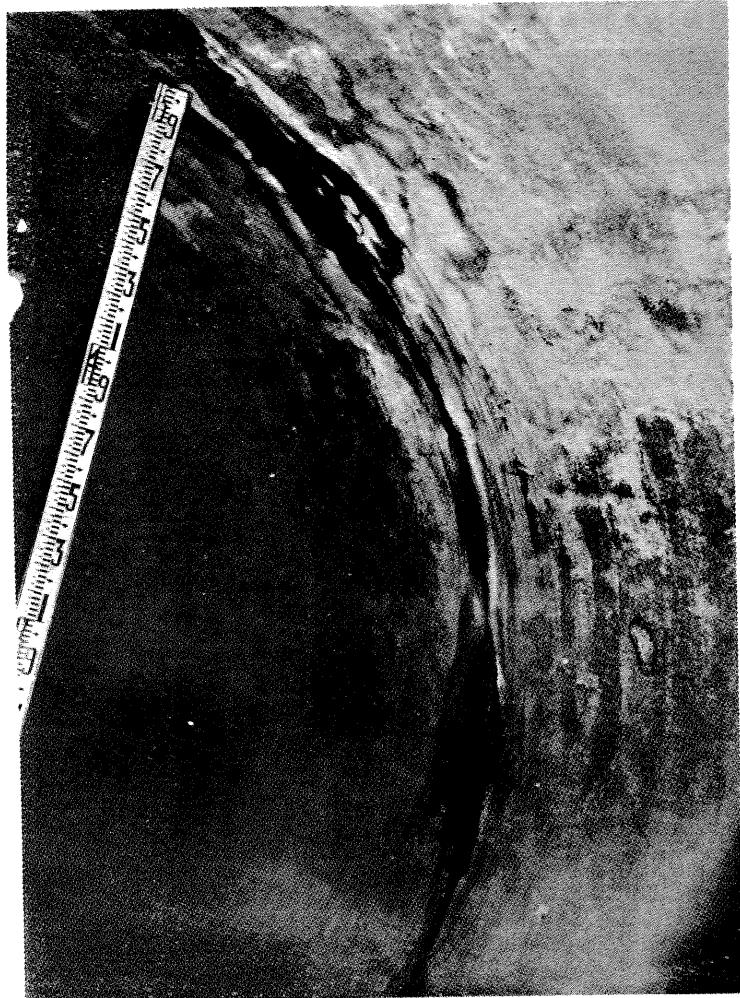
寫 真 第 一

東京市下水道 管渠亀裂の例(自錢瓶町唧筒場 至大手町壓力管亀裂)  
壓力管工事大手町附近に於て震災のため管渠に生じたる  
亀裂の状況(吳服橋方面に向て管内部右側)

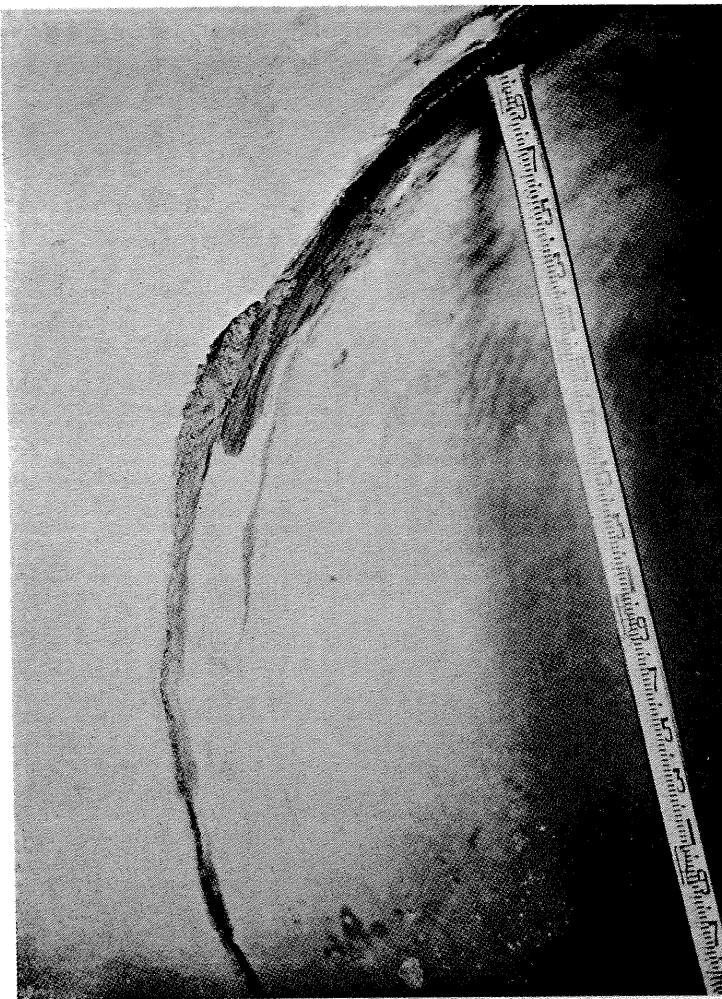
寫 真 第 二

東京市下水道 管渠亀裂の例(自錢瓶町唧筒場 至大手町壓力管亀裂)  
壓力管工事大手町附近に於て震災のため生じたる亀  
裂の状況.(吳服橋方面に向て管内部左側)

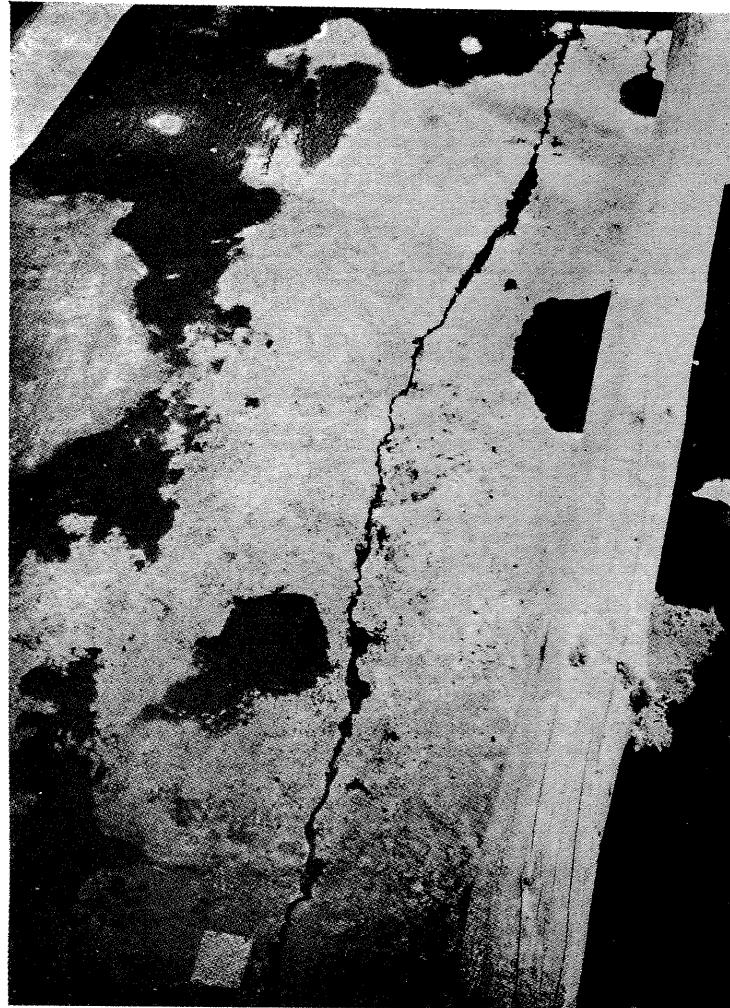
寫 真 第 三

東京市下水道 二重橋前汚水幹線龜裂（管渠完成したるも埋戻しせざる際  
自大手門前至勵業銀行前幹線工事起點より 445 間附近管渠  
天蓋混凝土龜裂の状況）

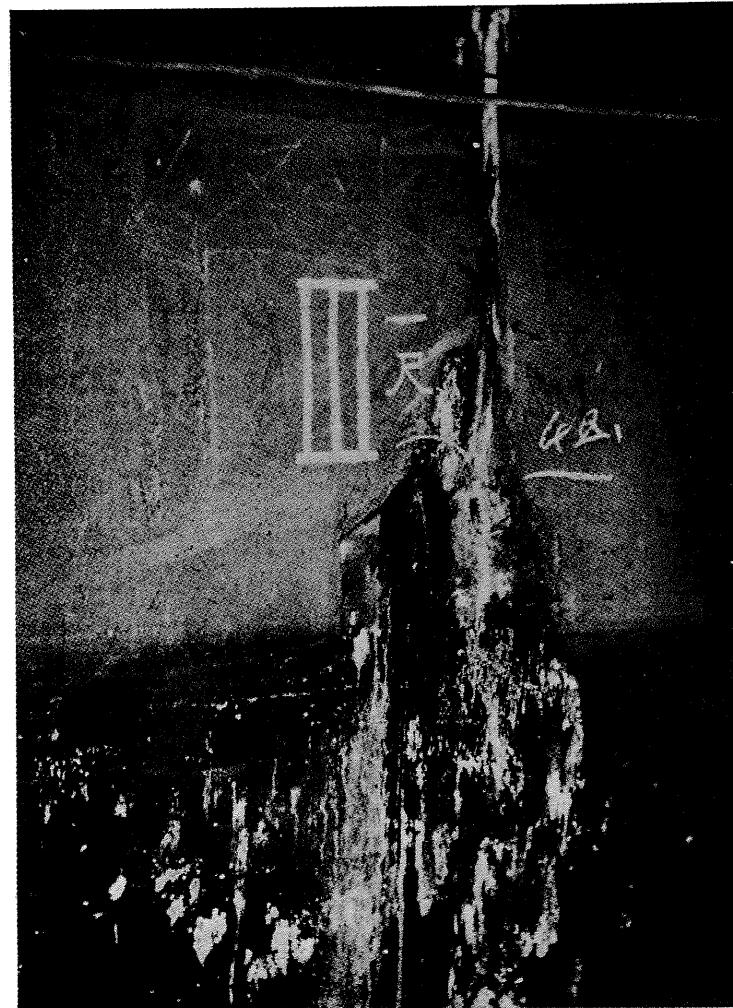
寫 真 第 四

東京市下水道 二重橋前汚水幹線龜裂（竣工せる箇所の側壁に於ける龜裂  
芝岡橋起點 180.8 間、右側龜裂せり、幅 1/32 専）

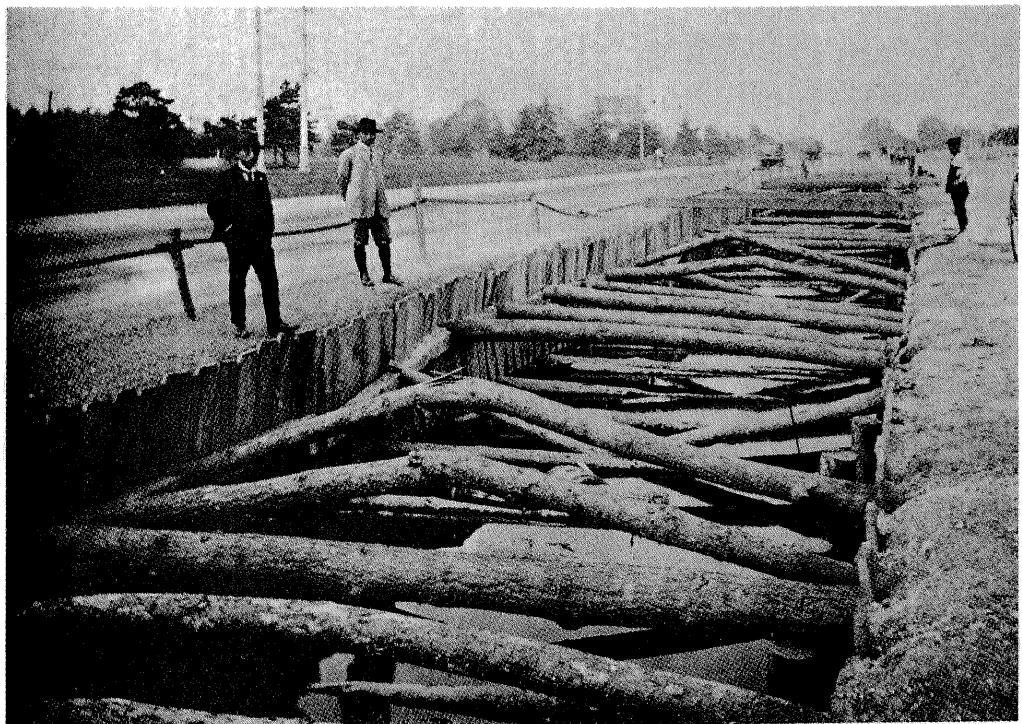
寫 真 第 五

東京市下水道 二重橋前污水幹線掘鑿山園の被害、自大手門前至勸業銀行前幹線工事起點より 300 間附近

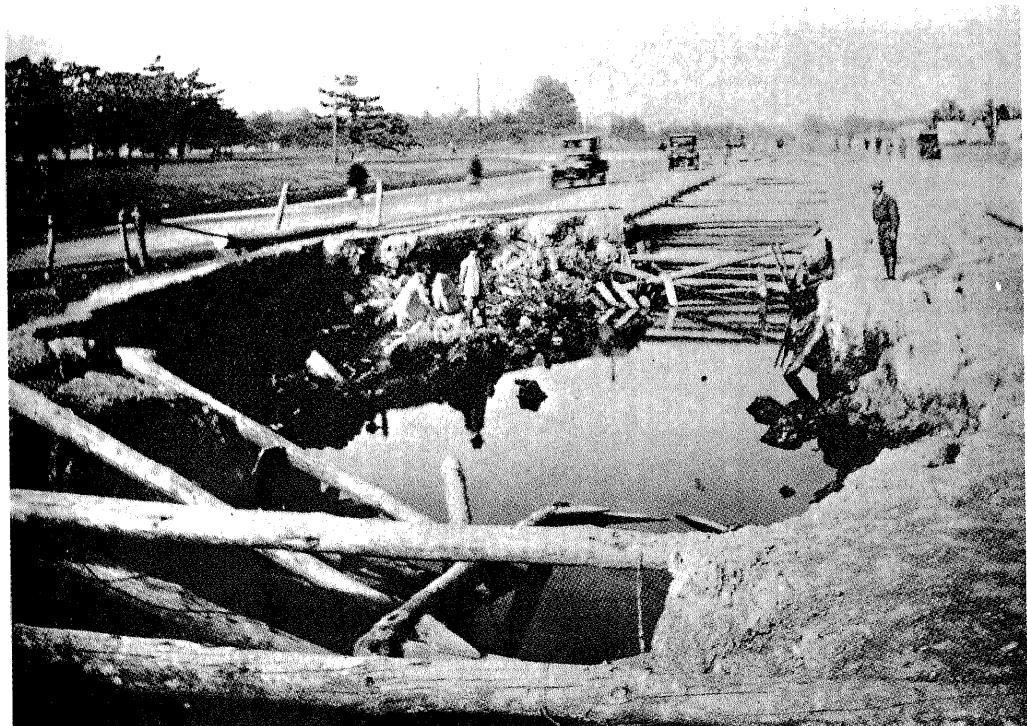
寫 真 第 六

東京市下水道 二重橋前污水幹線掘鑿山園の被害、自大手門前至勸業銀行前幹線工事起點より 500 間附近

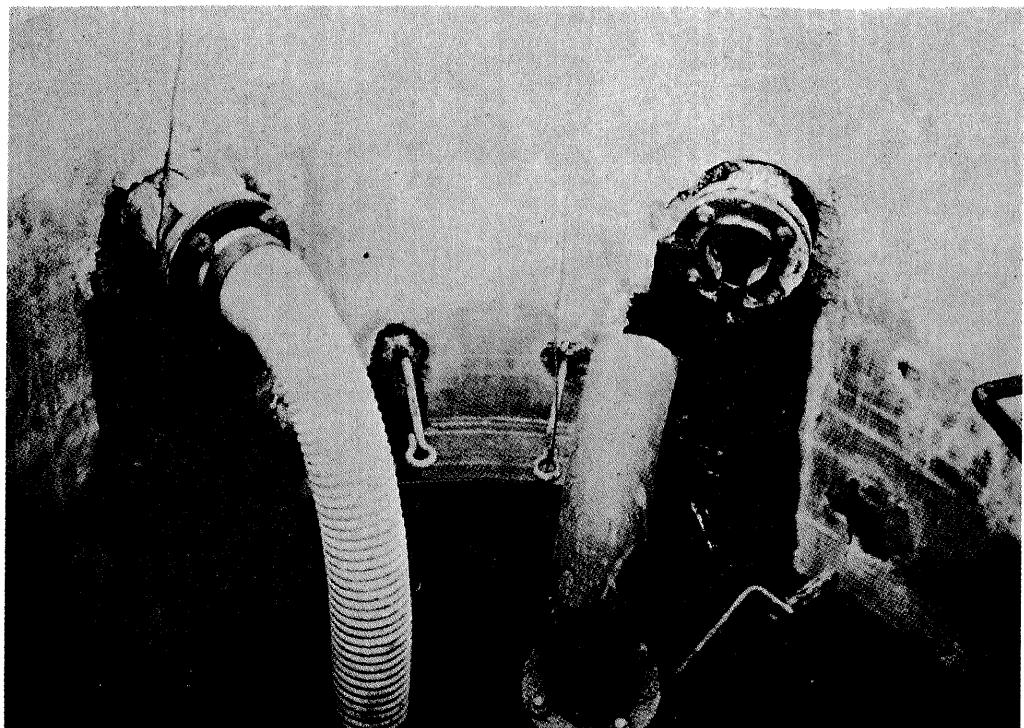
寫 真 第 七

沈澱井排泥裝置中排泥ポンプ室は沈降甚しく殊にその北西隅に於て最大にして附圖第十八に示す如く北西に向ひて傾きこれに伴ひて排泥井と該唧筒室とを連ねる吸泥管はこれが排泥井と取付ける部分に於て完全に切斷せられ上下その處を異にせり（寫真第七参照）。

東京市下水道 三河島汚水處分工場 排泥井内鐵管切斷狀況

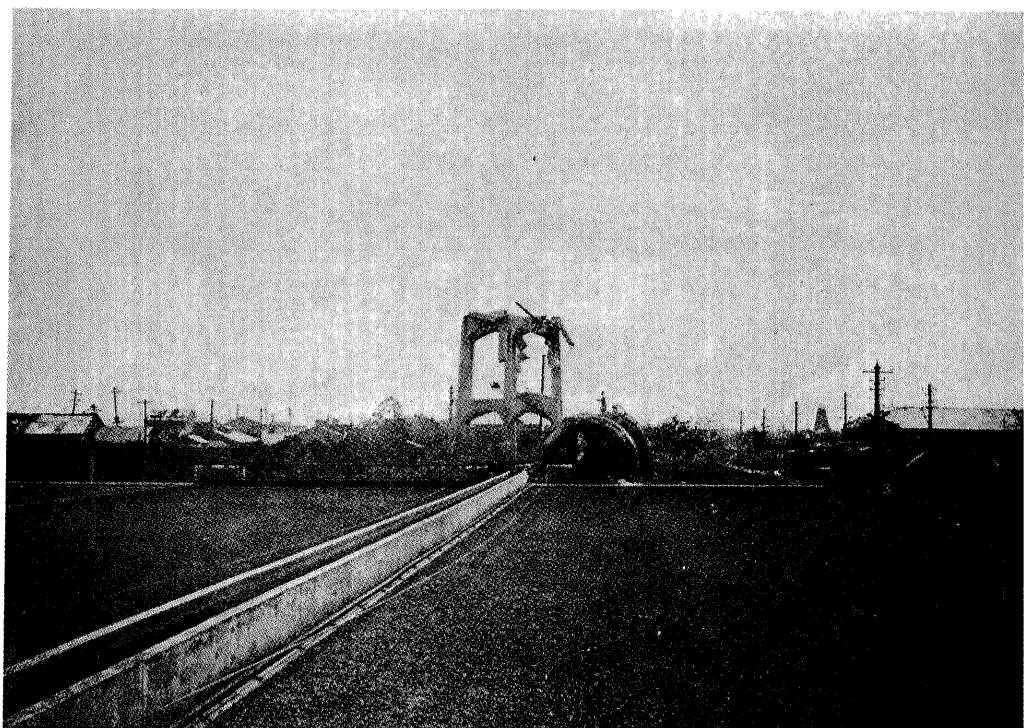
寫 真 第 八

10. 高置水槽及び附屬設備 高75尺の鐵筋混泥土造柱構上に内徑20尺、深10尺の鐵筋混泥土水槽を定着せる構造物にして地震當時の水深6尺なり、大震に遭遇するや第一震にて構柱は略々その中央部水平緊定梁（Lateral Bracing）との取付の上部（脚下より40尺、水槽の底より35尺）に於て大なる龜裂を見、その上部は北西に向ひ可成りの傾斜を來したるが、第二震に至つて該部より全く折斷崩壊し上部水槽は寫真第

八乃至第十並に附圖第十九に示すが如く脚下（N 30° E）に墜落その一部を地中に突入せり。而して柱構の崩壊部分は殆どその形體を認めざるまでに破碎せり。

東京市下水道 濾過池より見たる崩壊後の高置水槽

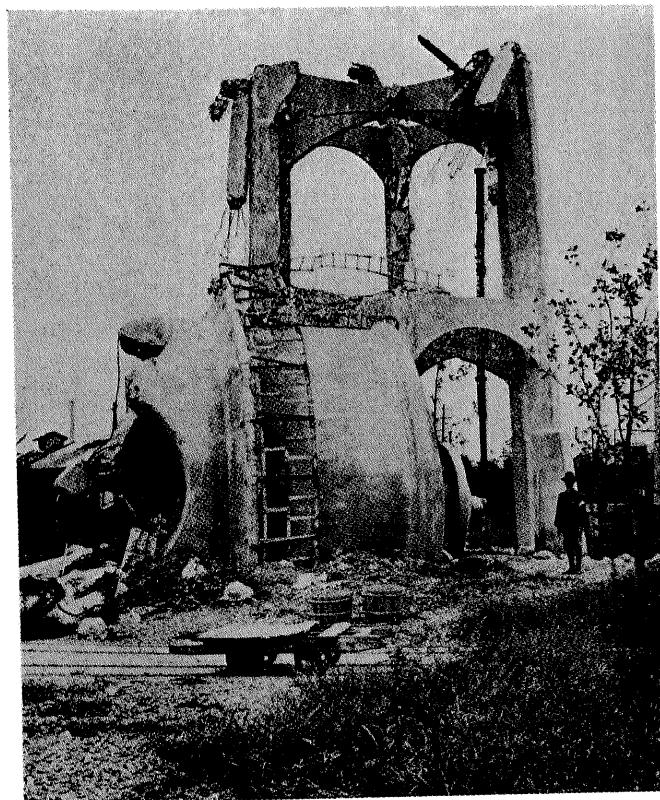
寫 真 第 九

東京市下水道 濾過池より見たる崩壊後の高置水槽の全景

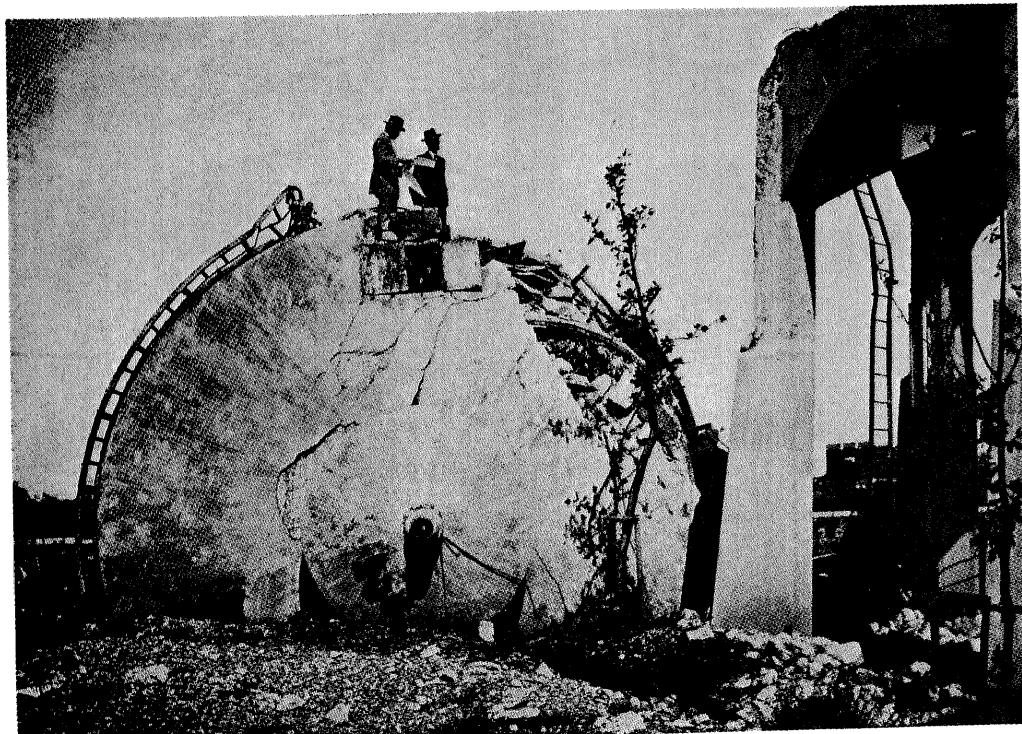
寫 真 第 十

東京市下水道 落 下 せ る 水 槽

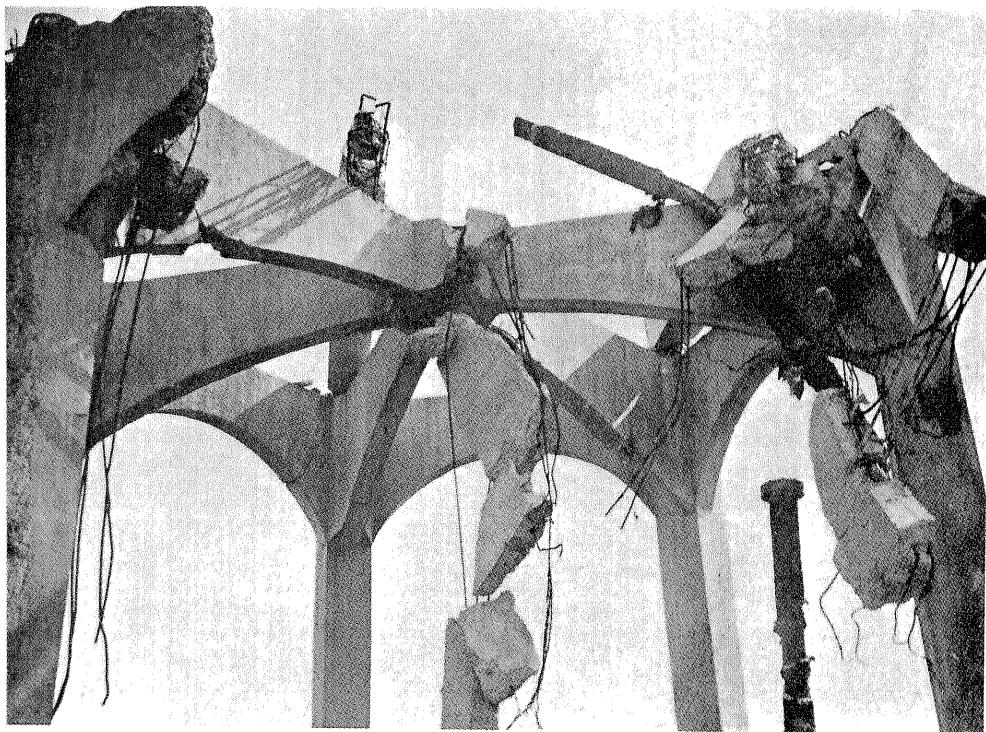
寫 真 第 十 一

残存せる部分を見るに柱脚部に於て地表との間に3寸内外の空隙を生じ如何に震動の大なりしかを窺はしむ。

而も残存柱構にはその上部に多少の龜裂を見るのみにして、下部には毛髮状龜裂すらなし。尙破壊箇所の詳細は寫真第十一及び第十二に示すが如し。

東京市下水道 高位水槽柱構切斷詳況（其一）

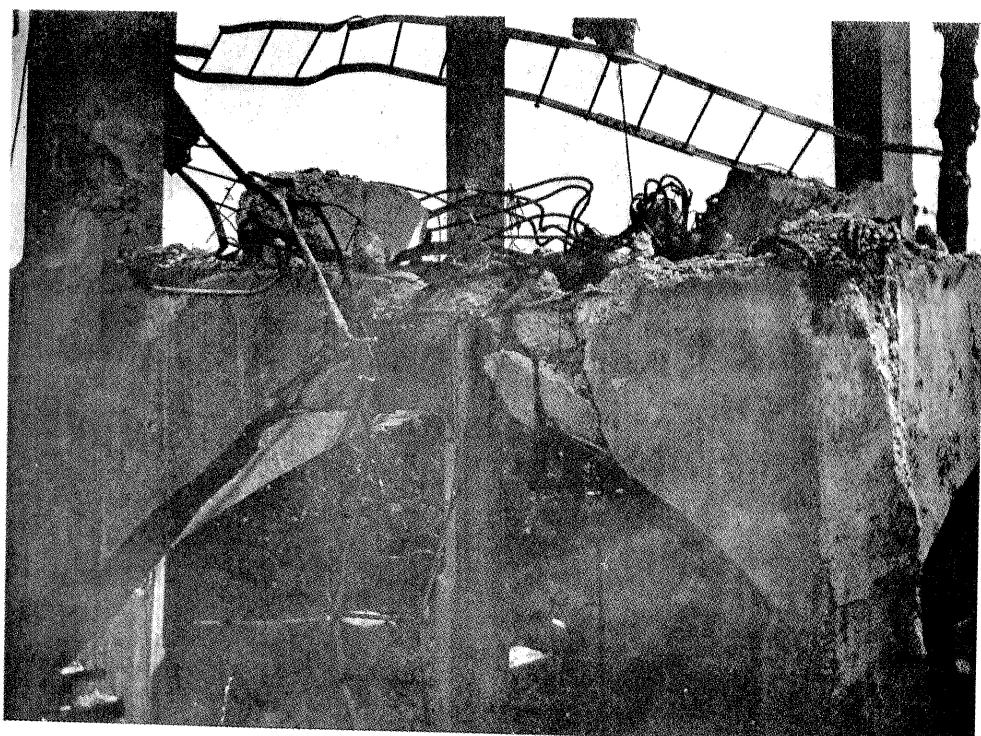
寫 真 第 十 二

東京市下水道 高位水槽柱構切斷詳況（其二）

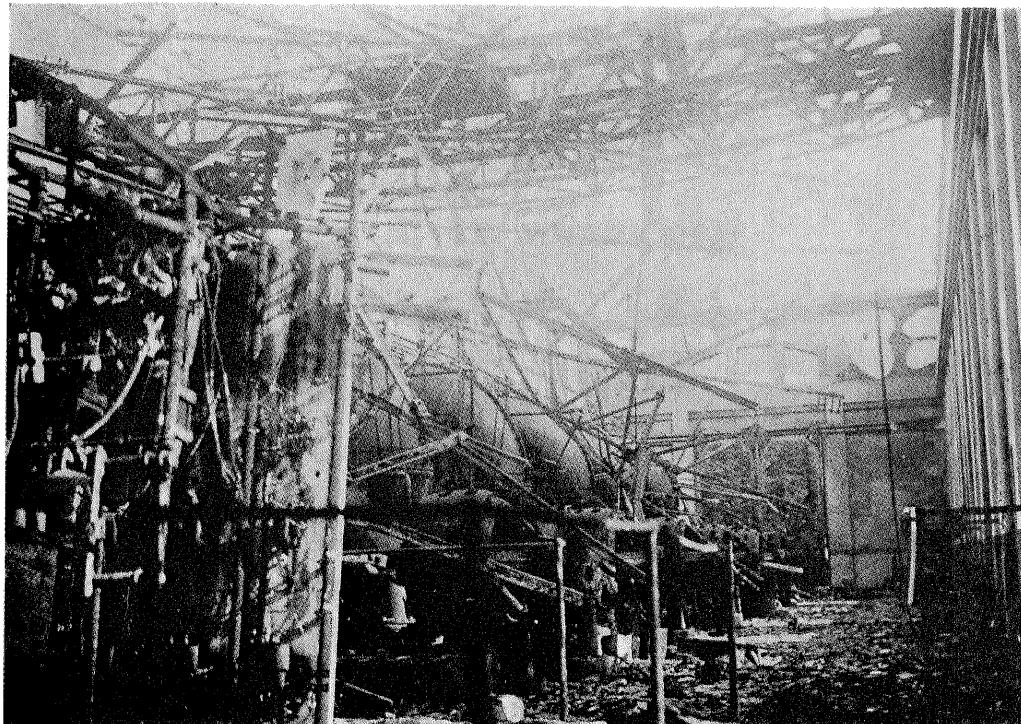
寫 真 第 十 三

大震に當つて上記諸構造物及び唧筒その他諸機械共何等の損傷を蒙らざりしが次で起れる大火災は二方向より本唧筒場を襲ひ大震後3時間を出でずしてこれを全焼せしめたり。

1. 建坪150坪、鐵骨煉瓦造の主唧筒室はその外廓を残すのみ、建坪40坪鐵筋混泥土造事務所亦同じ。その他の木造建物は全く焼失す。
2. 雨水唧筒7臺（内6臺は口徑45吋、排水量毎秒100立方尺、揚程6尺、1臺は口徑

### 四. これを要するに建物は被害最も甚しく機械部分はその損害程度比較的少くしてその大部分はこれが修理手入を施せば再使用し得る見込みなり。電氣設備に於ては電動機はこれが捲換手入を要し配電盤その他附屬品は新規設備を要するものなり。

### 五. 上述の如く本敷地は10,000餘坪あり、又唧筒室は全く耐火構造且内部又不燃物多きにも拘らず短時間にして全焼の厄を蒙れるは勿論火災が頗る強烈なりしに因ると雖本唧筒場を安全なりと思惟して附近住民が多量の家財道具類を搬入しこれに引火し室内より火災を惹起したるに因るものなり。

京都市下水道 燃失後の浅草岬筒場

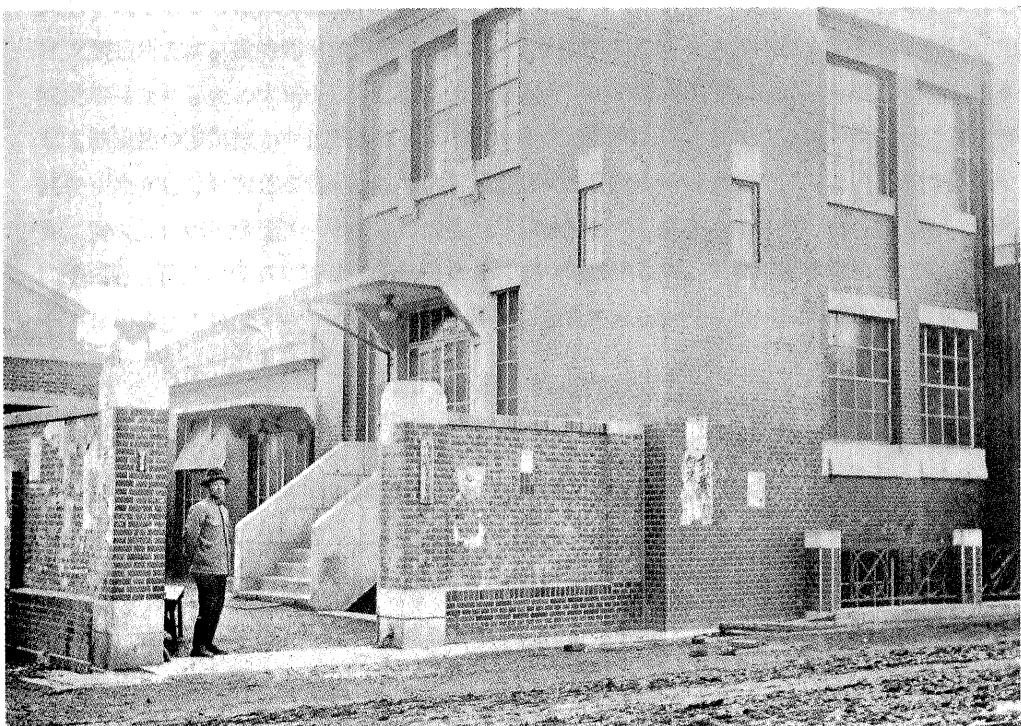
寫 真 第 十 四

本唧筒場は神田區和泉町に在り附近低地の汚水を吸揚して前記第二區汚水幹線に排流せんとする施設にして敷地138坪内に唧筒室、事務室、集水池、同上家、變壓器室、倉庫等の設備を有す。本唧筒場は震火災により何等の損傷を受けず唯大震と同時に電力の供給杜絶し唧筒の運轉中止のため場内に氾濫せる汚水により唧筒、電動機及び配電盤等が浸水し多少の被害を蒙れるのみ。

素より汚水の流入を阻水扉により完全に防止し得べかりしも水道杜絶のため消火用水の一助として可及的多量の汚水を本唧筒場に流入せしめんとし故意に阻水扉を閉ざりしに因るものなり。

東京市下水道 震火災を免れたる神田區和泉町岬筒場
