## 第三編 瓦斯工事

### 第一章 東京瓦斯株式會社

#### 第二節 被害の状況

以下記述せんとするは大正十二年九月一日の大震並にこれに伴ふ大火に基く東京瓦斯株式會社の被害中瓦斯配給設備に關する事項を抜萃編纂せるものなり。

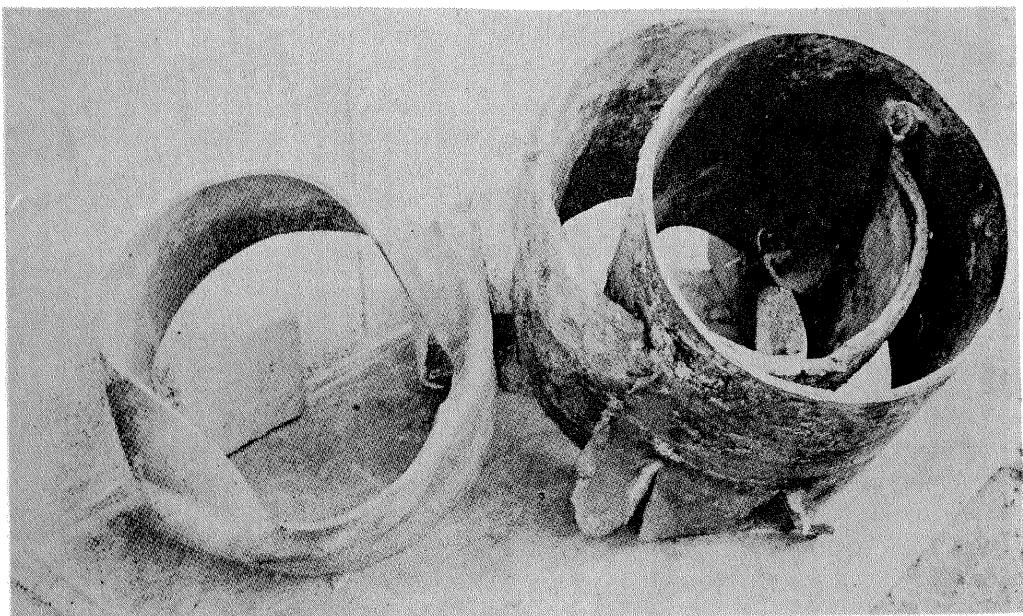
寫 真 第 一

は河岸地に存せるものに比較的損傷多く河床地に埋設せられたるもの最もその被害著し、即ち六郷河原に於ける12吋鋼管の如き全接合部相離れ甚しきは管體互に咬錯して(寫真第一参照)最も慘状を呈し、荒川河床地に於ける6吋鋼管の如きも同口徑の管互に挿入せる如き奇現象を呈せり。

東京瓦斯株式會社 六郷河原に於ける 12吋銅管の接合部の咬錯せるもの

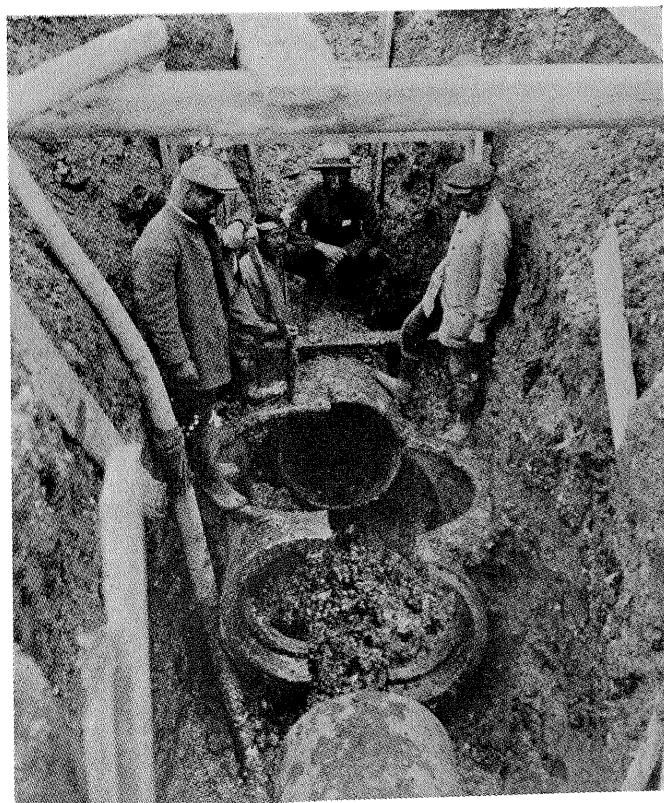
寫 真 第 二

爆發管は何れも大口径の鑄鐵管にして殊にその異形管部に於て裂傷を來せるもの多きは當然の結果なるべし。現在東京市内の瓦斯管中大本管(徑14吋以上)と稱するものよりは直接需用家に引込管を分岐せしむることなく必ず先づ小口径の本管を分岐せしめこれより直接需用家に連結し居るを常とせり、從て大本管中の殘留瓦斯が起爆性を備ふるに至る迄の空氣の混入並に混合瓦斯に対する導火作用は必ず分岐小本管並に引込管を通じて行はれたるものなるべく、從て燒失區域内に於ては引込管の全部一時に燒棄せられたるため比較的急速に管内の換氣行はれ、偶々爆發箇所の如きは一部燒殘區域に跨れるためこの換氣不充分にして恰も起爆性混合體を作りたる頃引火せしものと想像せらる。

諸般の報告を総合するに爆破は何れも九月二日の出来事にして同方面に於ける數個の爆破は逐次連續的に起りしものゝ如し(寫真第二乃至第五参照)。

東京瓦斯株式會社 麻町區内幸町政友會本部前 24吋錫鐵管水取爆發狀態

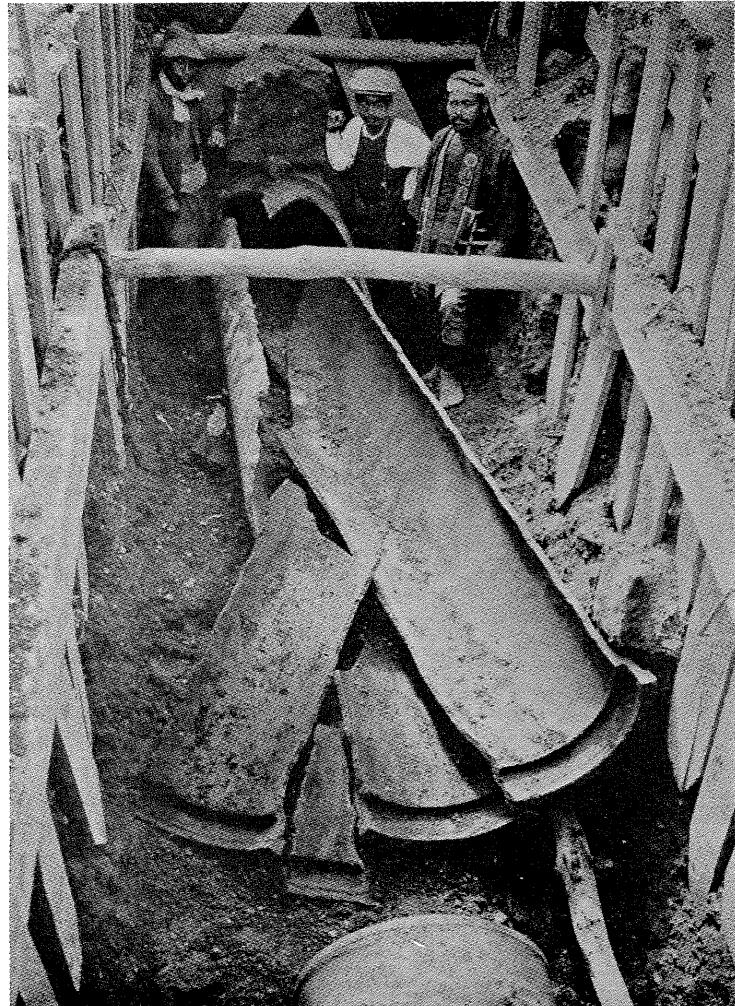
寫 真 第 三

東京瓦斯株式會社 芝區金杉橋附近 24吋鑄鐵管爆發狀態

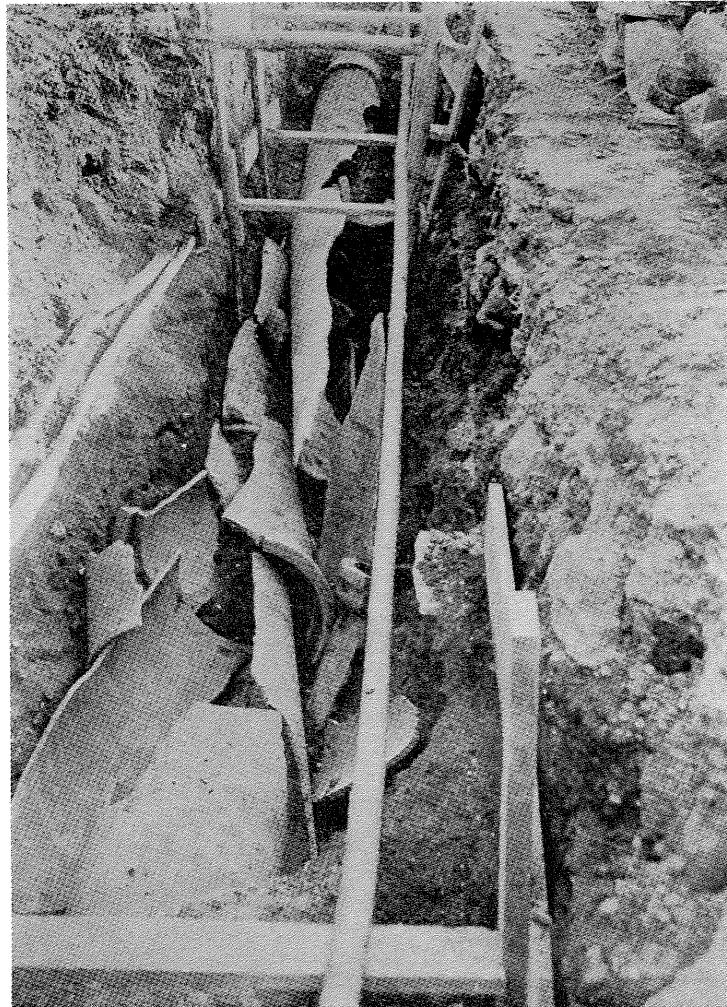
寫 真 第 四

東京瓦斯株式會社 本鄉區壹岐坂 20吋鑄鐵管爆發狀態

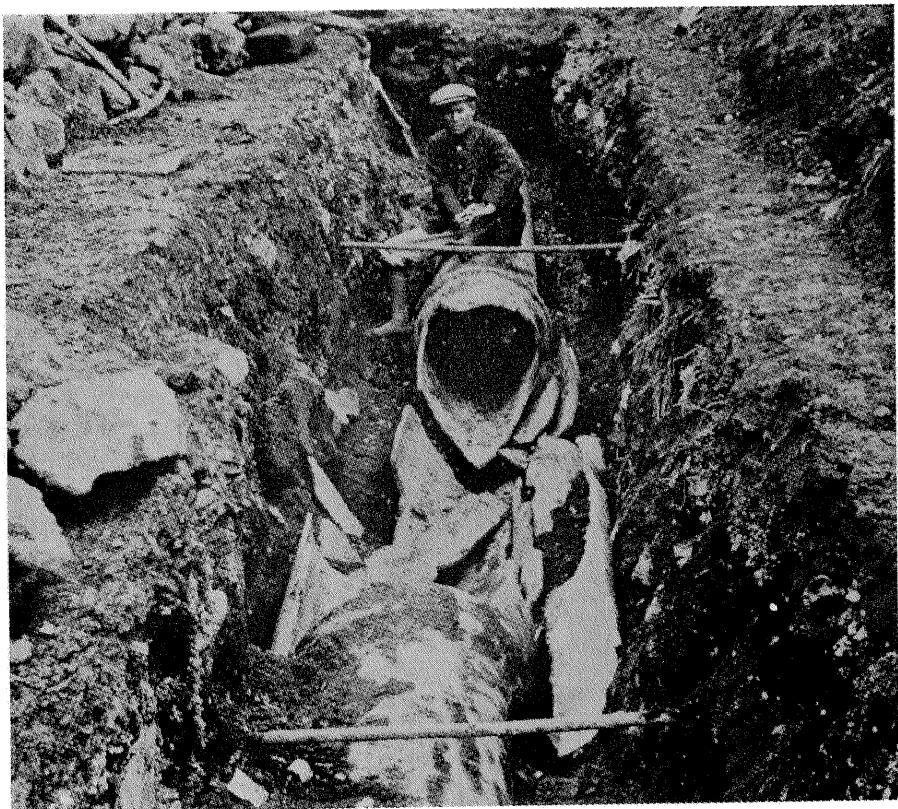
寫 真 第 五

東京瓦斯株式會社 本郷區元町地先 20時鑄鐵管爆發狀態

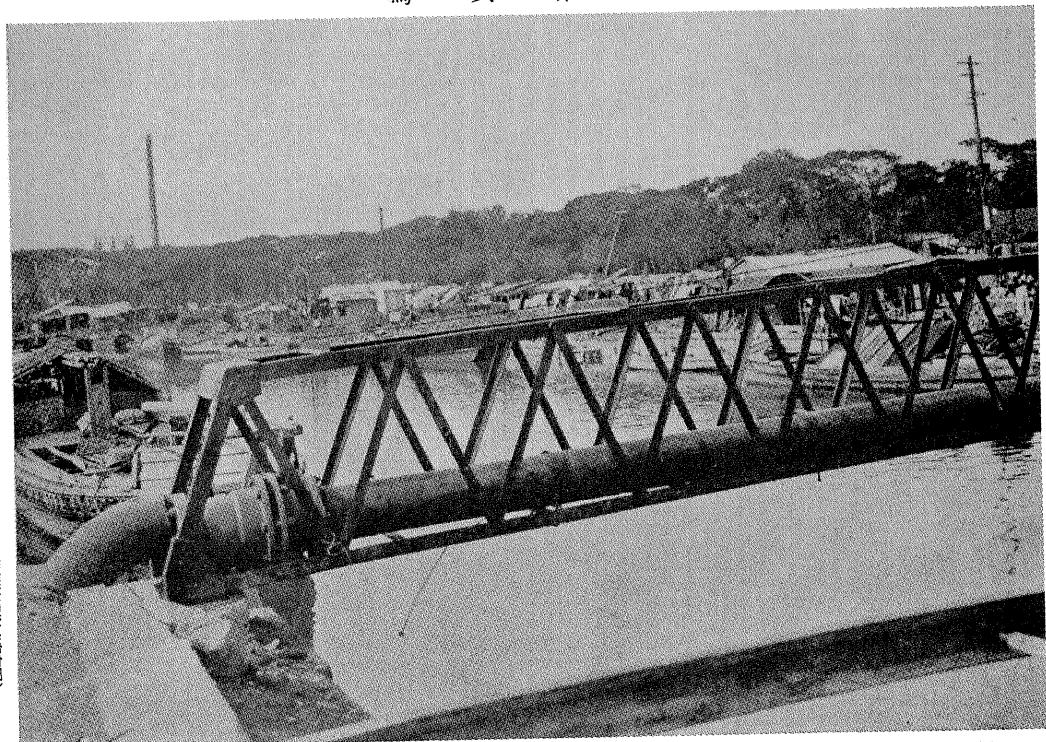
寫 真 第 六

東京瓦斯株式會社 深川區海邊橋 12時管專用桁の震害、(橋臺裏込沈下のため曲管の破損を示す)

橋端の混泥土或は煉瓦石造部等に管を固着布設せるため管の折損を招くことあるを以て鐵管の周圍に相當空隙を存しその伸縮を自在ならしむる様豫め橋脚の設計を要す。

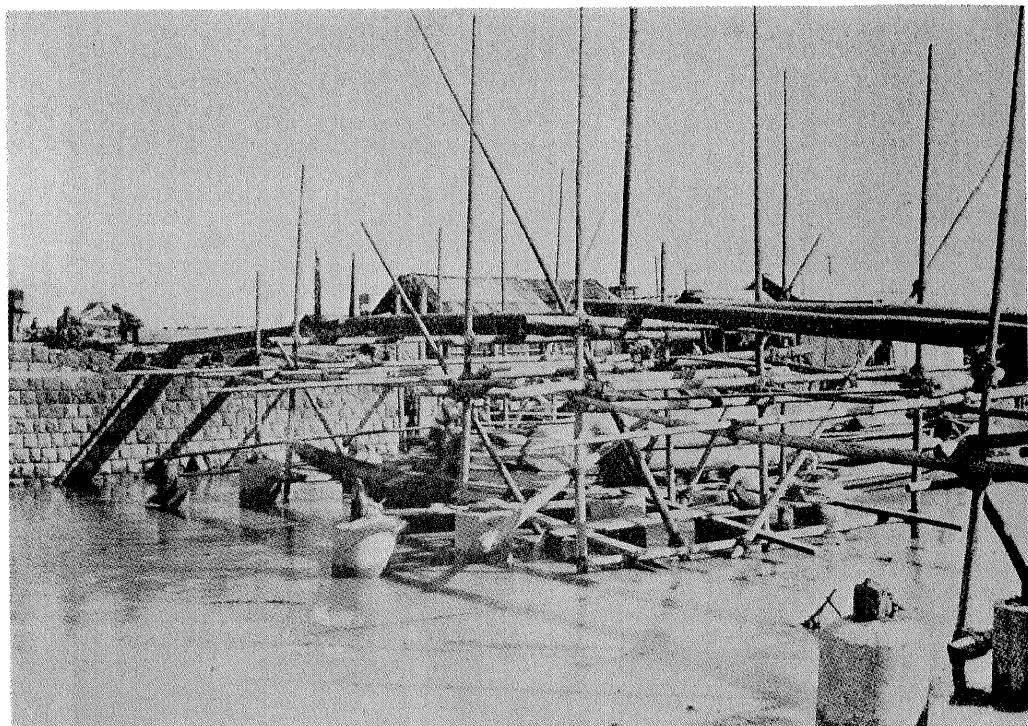
寫 真 第 七

せるもの、専用鐵桁に架設しあるも焼失橋梁に極めて接近せるため共に破壊せられたるもの、鐵管枕に木材を使用せるためその焼失と共に管は上方に彎曲し接合部を破損せるもの等あり、將來の架管設計並に地點選定に向ては相當考慮を要すべし、又橋梁添架管の損害を受けたるものは概ね木橋又は准木橋に架せるものにして橋桁の焼塗と共に或は河中に墜落し或は弓状に撓み千態萬様の慘状を呈せり(寫真第六乃至第十二参照)。

東京瓦斯株式會社 深川區扇橋 12 吋添架鋼管の震害 （前面橋臺に兩眼の如く見ゆるは右側瓦斯管左は水道にして何れも橋梁の焼失と共に架設鋼管は熱のために彎曲水底に墜落し兩岸の鑄鐵曲管のみ残れり足代は假橋架設工事のためなり）

止むを得ざる場合の外木橋の添架を廢し單獨架管橋を設くるを良しとす、専用橋は不燃材を用ひ且木橋より少くとも1間以上を距てしむるを要す。

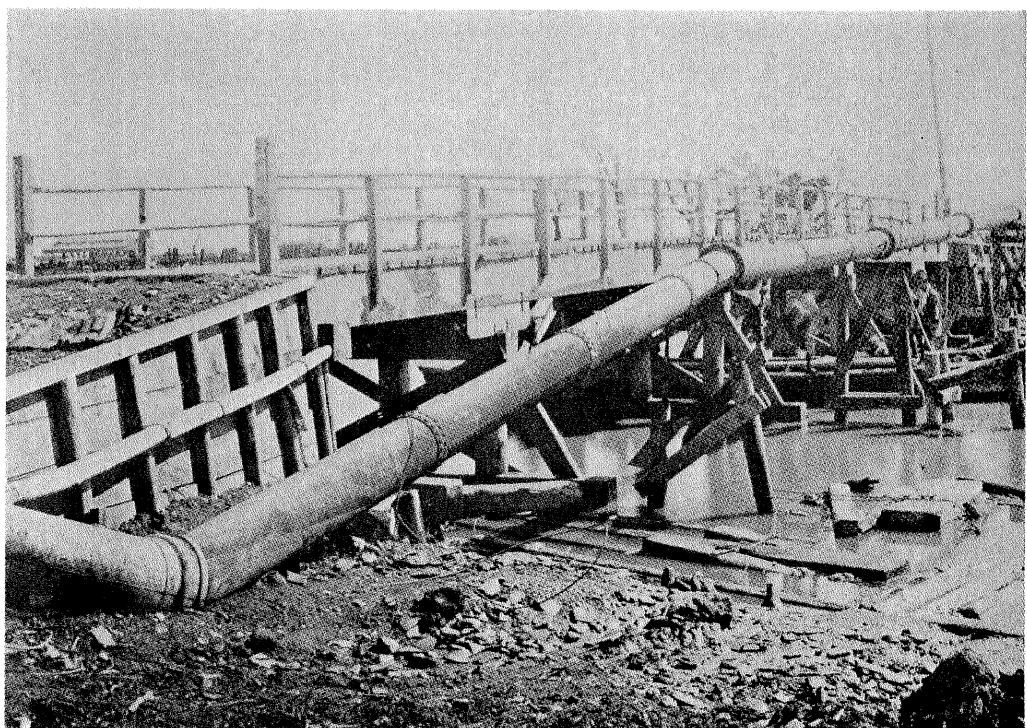
寫 真 第 八

東京瓦斯株式會社 深川區寄川橋 14 吋添架管の被害 （木造橋脚焼失のために墜落し管縫手の脱出せるもの）

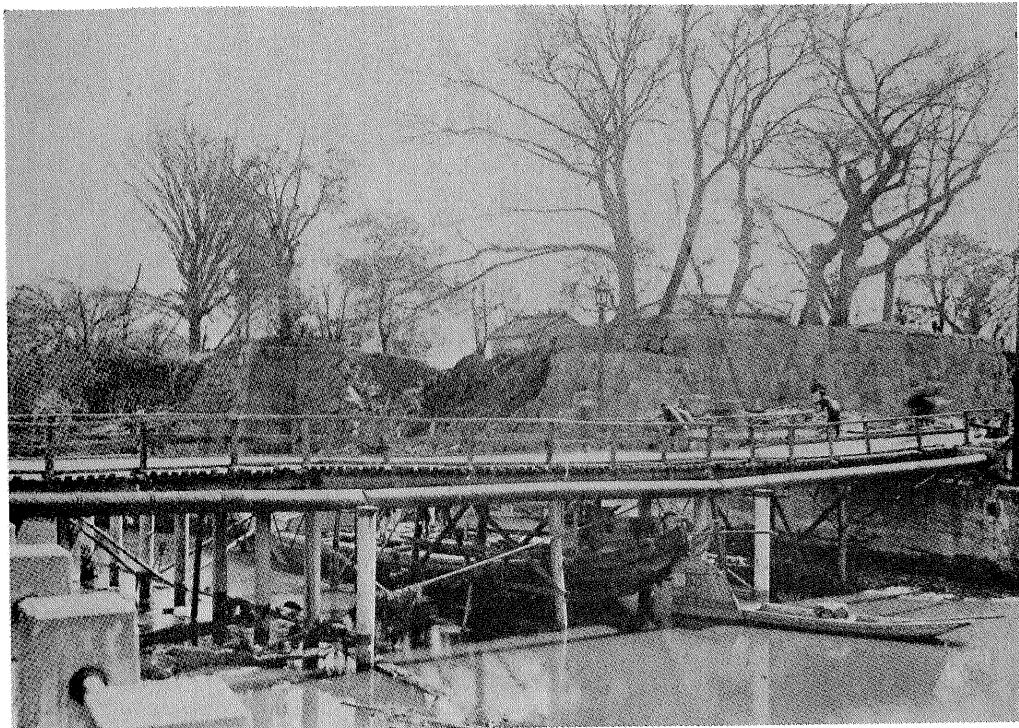
寫 真 第 九

東京瓦斯株式會社 麻町區一ツ橋 14 時管の被害 橋梁焼失のため管の沈下を來せり

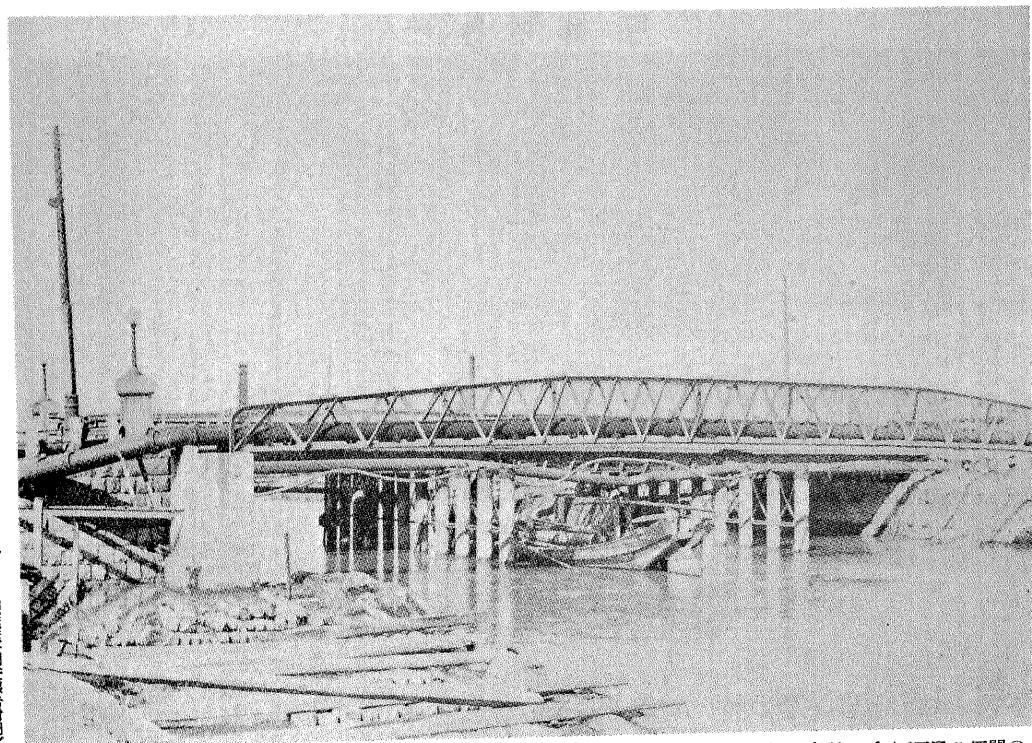
寫 真 第 十

東京瓦斯株式會社 本所區菊川橋 16 時, 12 時管専用桁の震害 橋梁焼失のため高熱に會し潰通り徑間の長き部分の弯曲垂下して破損せり前面に見ゆるは高壓 16 時, 12 時管を架設せる専用桁にして添架管の破損せるため切替をなし高壓の輸送をなし得たるなり

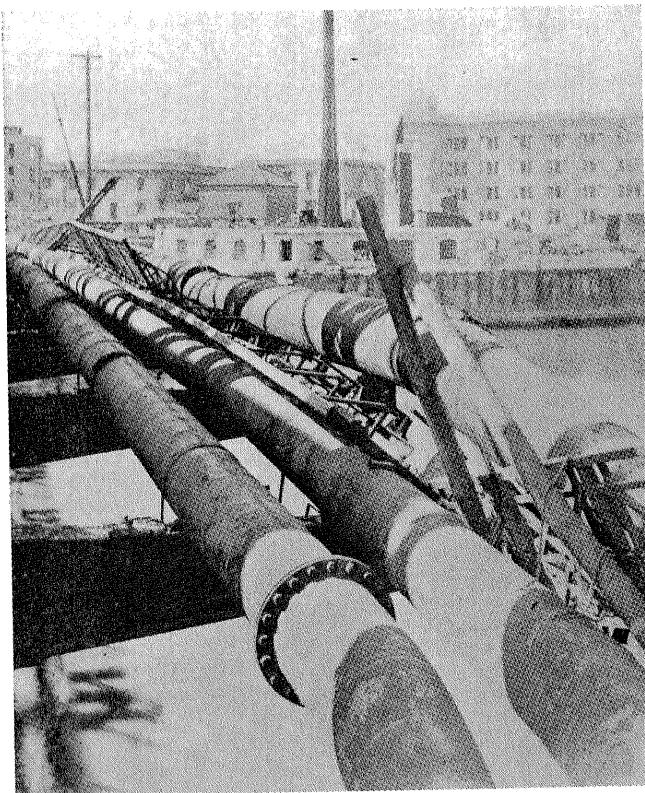
寫 真 第 十 一

東京瓦斯株式會社 日本橋區錦橋 16吋管の被害（高壓 16吋管の折損せるを復舊し低壓 16吋管の折損せるものは修理前の状況）

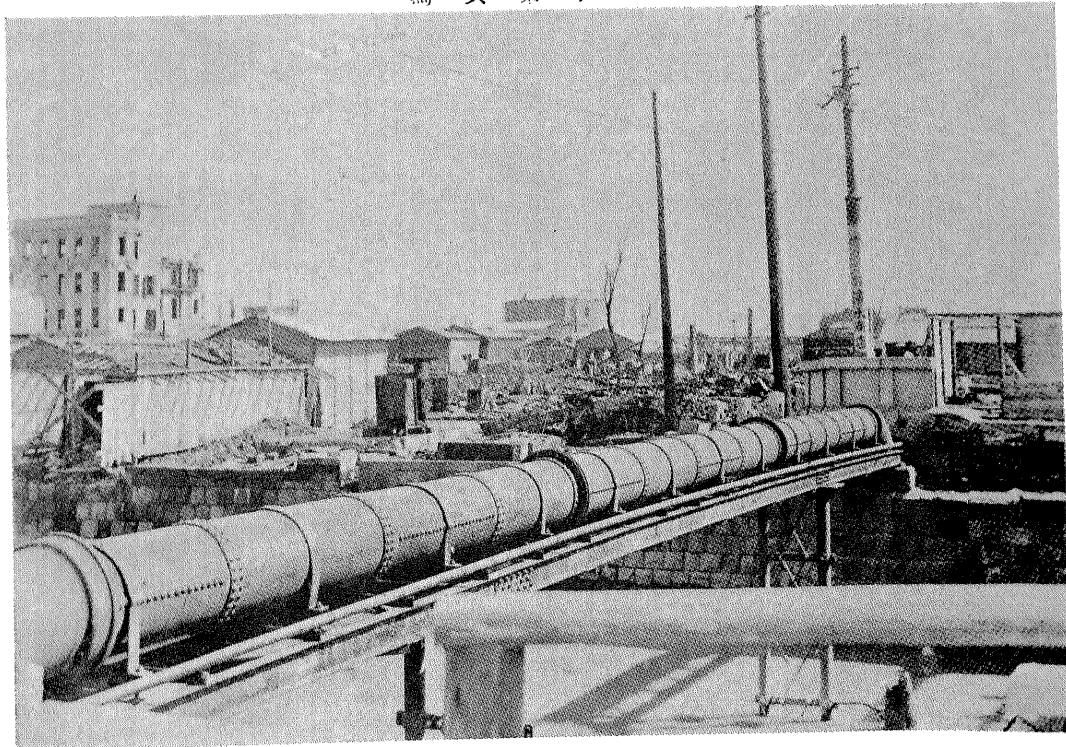
寫 真 第 十 二

東京瓦斯株式會社 日本橋區千代田橋添架高壓 12吋管の被害（橋梁の焼失と共に添架管は破損し水中に墜落せるため舟航に支障を來すを以て一部分切斷撤去せり右端に見ゆるは該管なり中央は低壓 22吋管にして橋梁の外側に専用桟を以て架管せられしため被害を受けざりしなり）

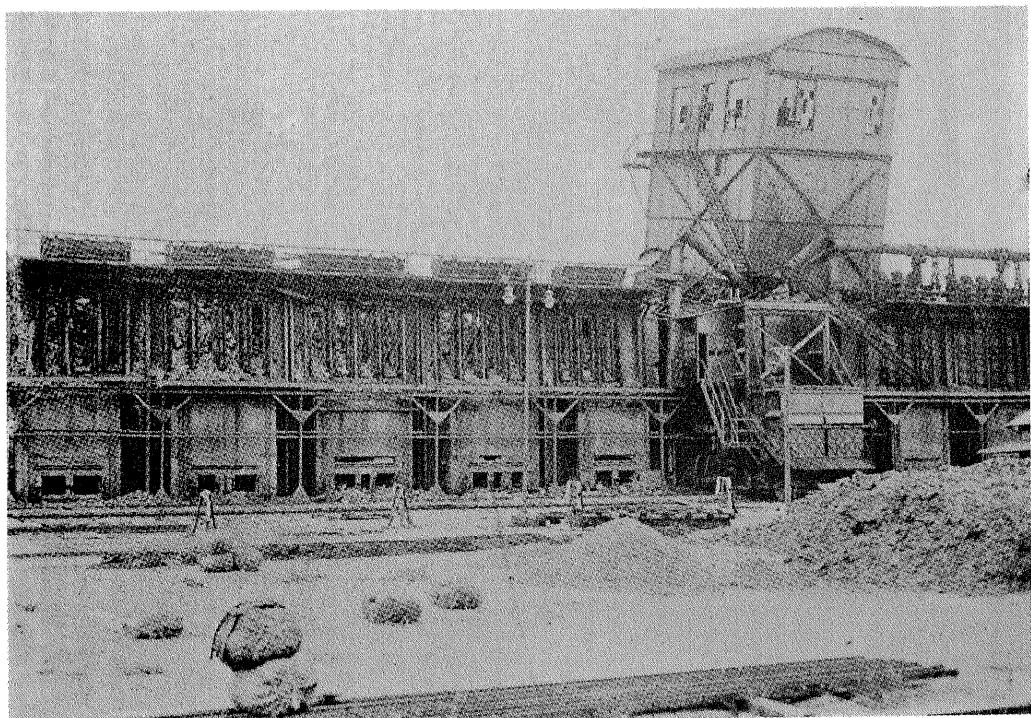
寫 真 第 十 三

各工場中最も震害の著しかりしは大森製造所にしてその位置比較的震源地に近く且直接海上に面せる埋立地なる點よりするも地盤の動搖大なりしは當然なるべく地鳴り、地割れ、沈下等地表の變動歎然たるのみならず工場設備の中樞たるコッパース式骸炭爐は全く致命的損傷を受く、ために全然工場作業の能力を失ふに至れり、該爐が斯かる慘状を呈するに至りしは獨り直接地震の影響に依るのみならず同時にその中央部に屹立せる貯炭塔の支柱挫折の結果その重體窯上に墜落せるため窯體全部に激動を與へたる間接の原因與て力あるべく、且窯の半分が當時大修繕工事中にして空室なりしため崩潰を容易ならしめたるものと見做すを得べし(寫真第十三参照)。若し貯炭塔の構造堅牢にして異状なかりせば窯體の被害極めて輕微なるべかりしは神奈川埋立地に於ける同種骸炭爐(神奈川ヨークス會社所屬)の實例に従するも明なり、更に該工場の大被害と見るべきは清淨器の倒潰なり、該器は幅35尺、長120尺、高5尺の鑄鐵板製容器にして1尺角、高8尺の鐵筋混擬土柱60本に依て支持せられたるものなるも地震と共に脆くも地上に倒れ器體並に附屬鐵管の大部分を破損せり(寫真第十四並に附圖第四参照)これを他所に於て工型鐵柱の上に建設せる同種構造物の例に見るも多少鐵柱に歪みを生じ全體幾分の傾斜を來し辛うじて倒潰を免れ居るが如き状態にあるもの多きを以て、清淨器の支柱に不撓性鐵筋混擬土を應用する場合には設計上相當耐震的計畫を必要とするべかりしにこの場合稍々その點に不充分の廉ありしものと見做すを得べく畢竟荷重に對する耐力のみに重きを置き他の作用に基く彎曲力率の影響を閑却せる結果に外ならざるべし、從て將來この弱點に對し適當の補強方法を講じ耐震性たらしむるを必要とすべし、等しく埋立地たる關係上芝製造所は大森工場に次ぐ大打撃を受けレトルト72本を包容せる直立式瓦斯窯9門の大部分は慘憺たる崩壊状態を示し當時建設中途にありし同種の窯5門も亦大壊裂を

東京瓦斯株式會社 大森製造所コッパークス酸炭爐の崩壊

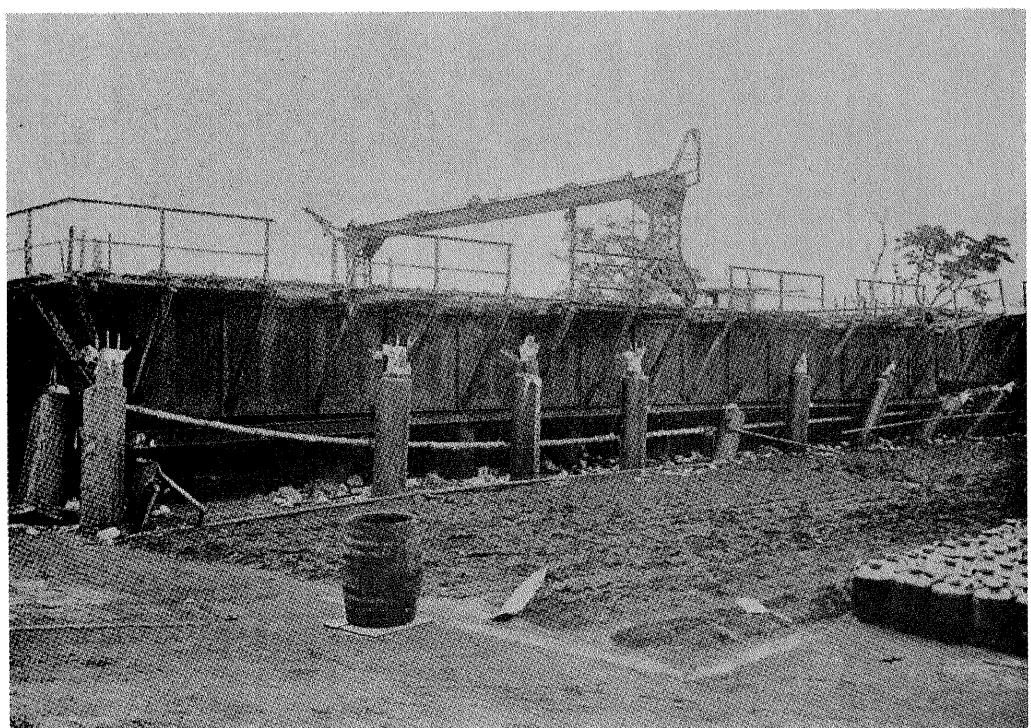
寫 真 第 十 四

東京瓦斯株式會社 大森製造所 清淨器の倒壊

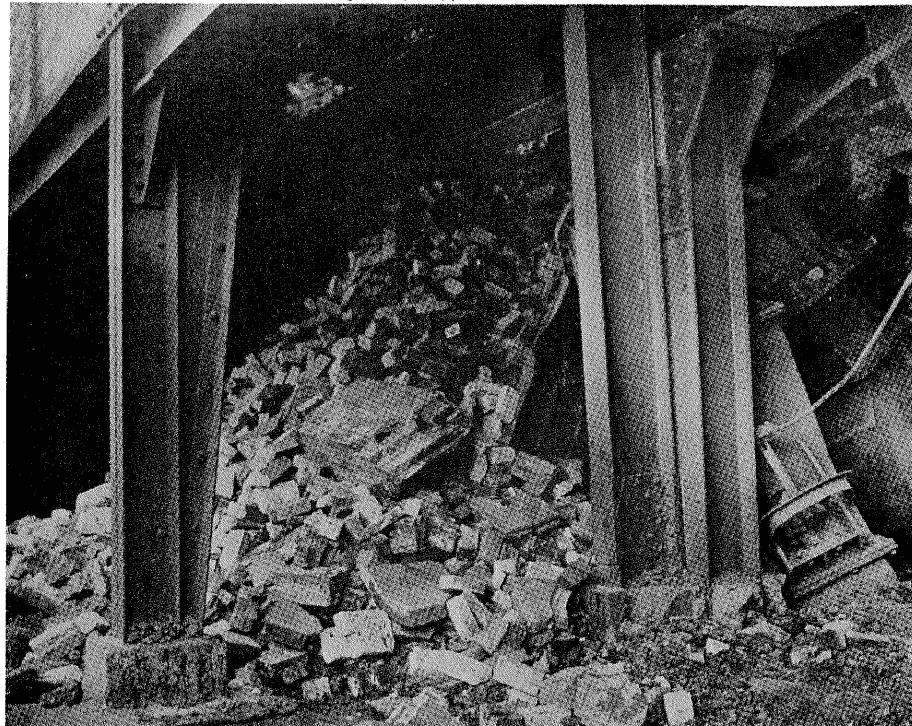
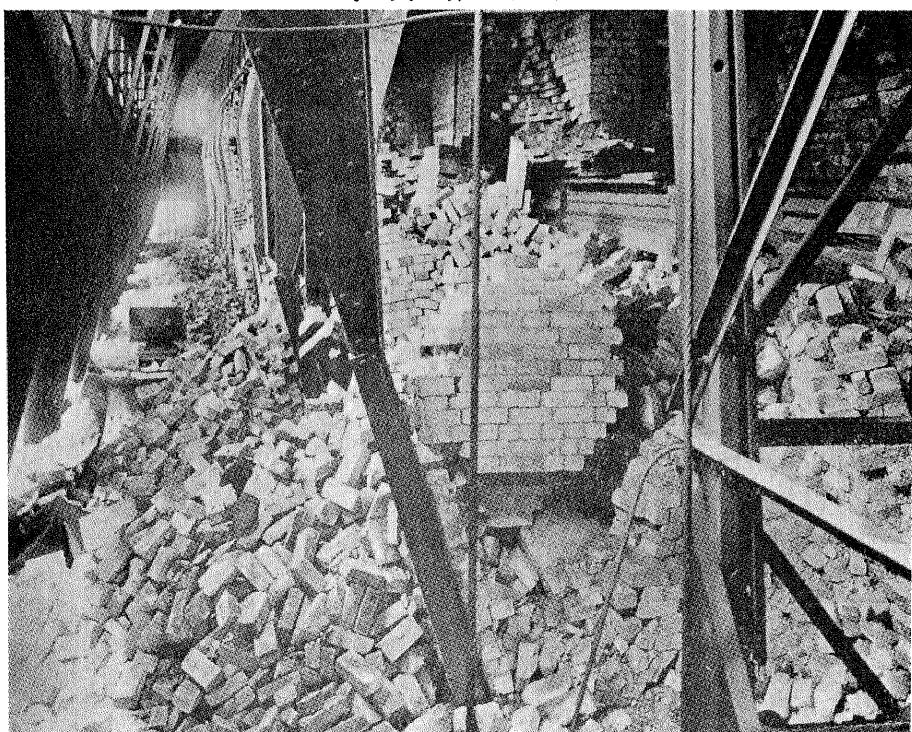
來せり。本來直立式窯に於てはその型の如何を問はず、窯の實體は直接基礎上に安置せず地上高く鐵骨梁に依り支持せられ居るを以てその耐震性は他式の窯に比し大に劣るを免れず、殊にこの場合に於て支柱の一方は煙道上に何等の根據なく建立せられありしを以て重體の震動に對する防護力に缺陷ありしは想察するに難からず(寫真第十五及び第十六参照)。

東京瓦斯株式會社 芝製造所 直立式窯骸炭排出口側の被害

落によりこれに支へられたるコークチャンバー8組(一門分)も同時崩落せり散乱せる煉瓦はレトルト煉瓦にして崩壊せる煉瓦中に見ゆるはコーク・チャンバーなり材2本を組合せたるものなるが寫真の如く屈曲を來しこの兩様の接合鐵鉢は切斷し5時乃至6時の間隙を生ぜり柱の屈曲によりこれに取付られたるレトルト承金物の墜兩寫真共直立式窯九門の内東端にありたる第九號窯の崩壊したる状況を撮影したるものなり中央に見ゆる鐵柱は18時の工形鐵材にしてその右に副へたる短き柱は15時鐵

直立式は現代に於ける瓦斯窯中の白眉として將來益々發展を豫想せるもこれを震災の實績に顧みれば新に一考を要すべく少くもその建設に向ては地震國に對する特種の補強方法を講ずる必要あるべし、砂町製造所に於ては高120尺の煉瓦製煙突約50尺折落せる外大なる震害なかりしと雖火災のため洗炭工場、動力室その他を焼失せるため一時作業停止の止むなきに至れり。

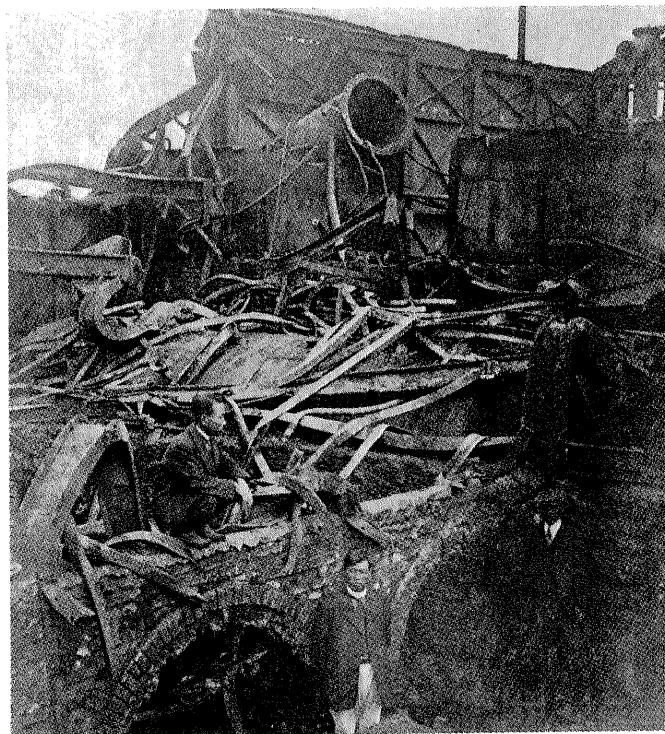
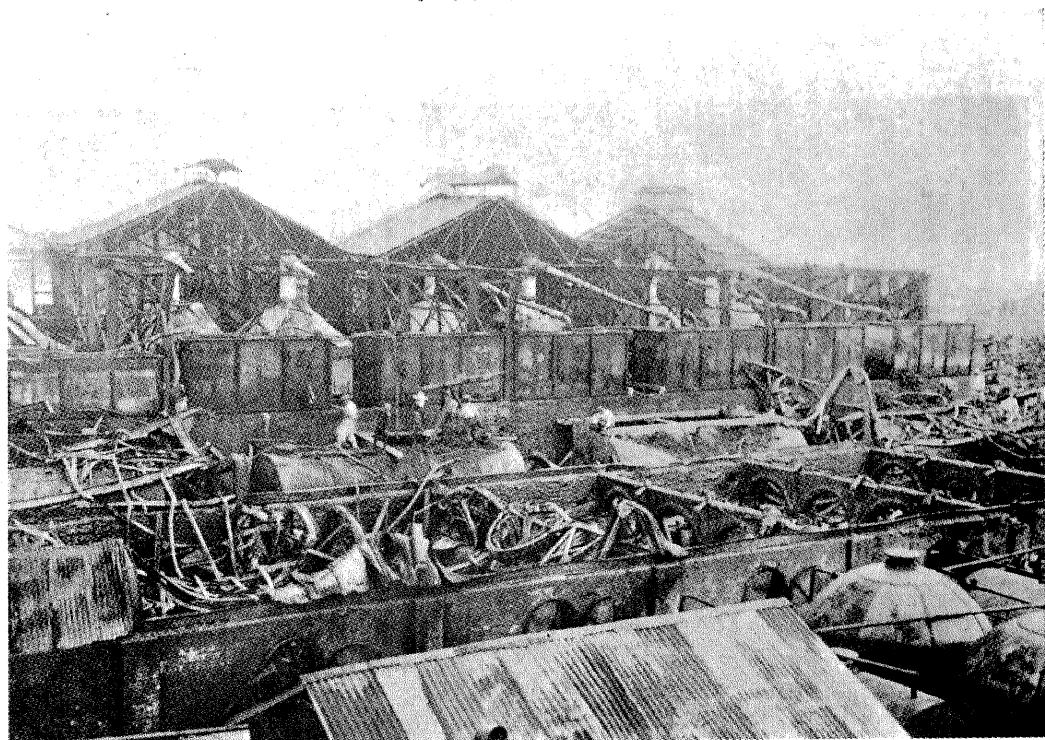
火災に依る被害の極めて甚大なりしは精製所猿江分工場並に製作所計量器工場なり兩者共建物、機械、貯蔵品全部猛火のため鳥有に歸し殊に前者の如きタール蒸溜油類の燃燒に因り自熱狀態を來し鐵骨機械類も飴の如く軟化し災後の現状目も當てられざる慘況を呈せり(寫真第十七及び第十八参照)。

東京瓦斯株式會社 精製所タール蒸溜工場の火災被害

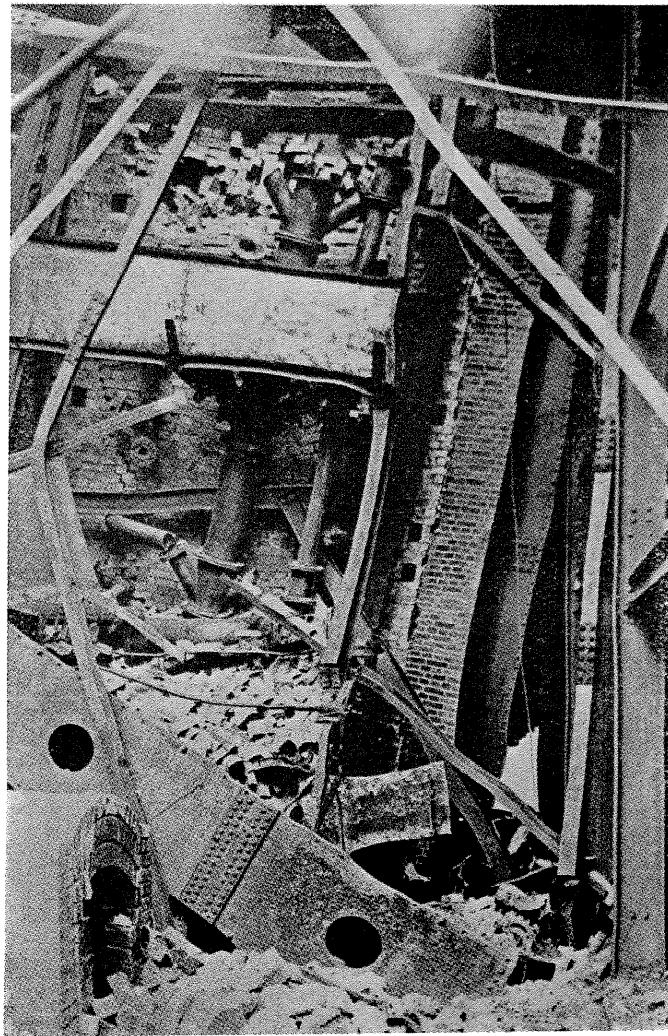
寫 真 第 十 九

而して容量 1,660,000 粒の瓦斯溜は時恰も全容の瓦斯を包藏したりしも激震と共に封溝の水は奔出して一時に多量の瓦斯逸出し第一、第二瓦斯槽は降下し僅に第三槽に少許の瓦斯を残留するに止まれり。脱水釜との距離僅に 30 間、然かも風下に當りたるを以て萬全を期せんがため残餘の瓦斯を放出せんとし瓦斯槽側面鉄綴部を切斷して瓦斯放出を決行したり（寫真第十九乃至第二十二参照）。

横濱市瓦斯局 パーチカル・レトルトの被害

直立式瓦斯發生裝置は水平式又は、傾斜式瓦斯發生裝置に比し震災に因る被害の程度大なり。これ主としてその構造に因るものなるべく、殊に補強材、作業床格等を直接建物に鉄着せしめざるときはその被害一層甚しきものあり。直立式レトルトの如く底部と地盤との間に空虚あるものはその構造に留意し頂部重量の過大ならしめざるを要す。而して更に望むらくは異形煉瓦部を僅少ならしめ又は主體を軟鋼製とし耐火煉瓦はその内面を張詰め單に耐火の目的のみに使用するが如き發生裝置を研究施設するにあるべし。

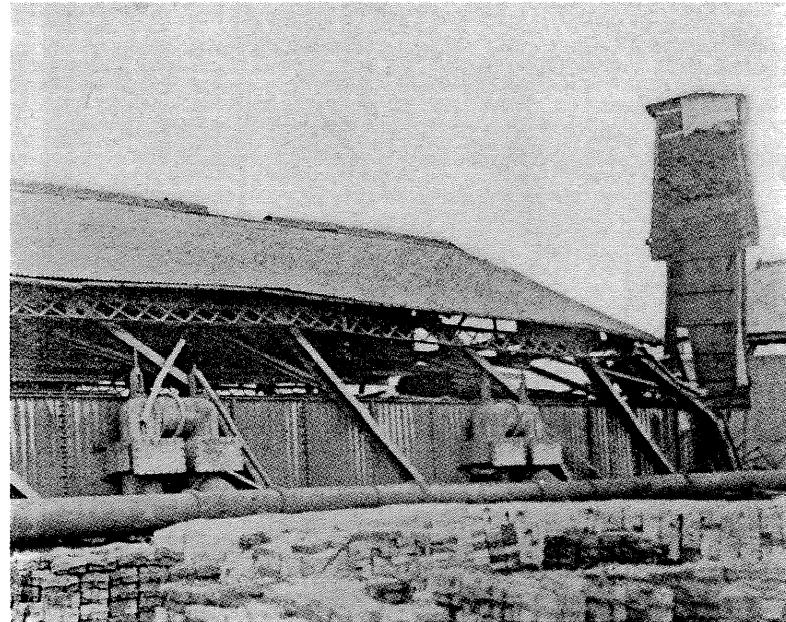
寫 真 第 二 十

横濱市瓦斯局 清淨器の被害

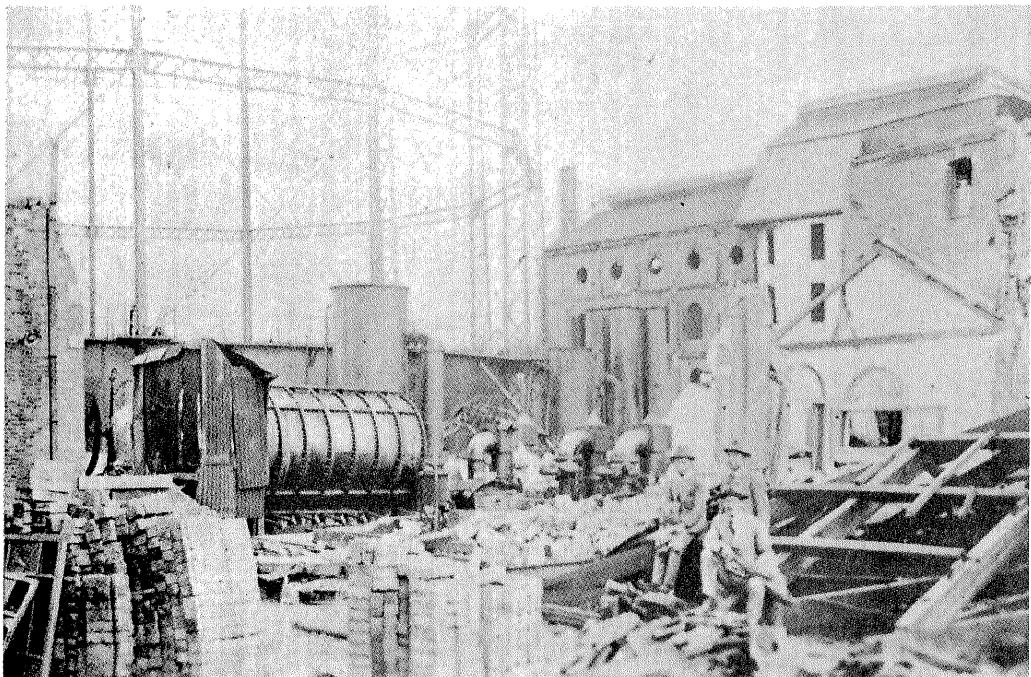
寫 真 第 二 十 一

横濱市瓦斯局 機械室の被害

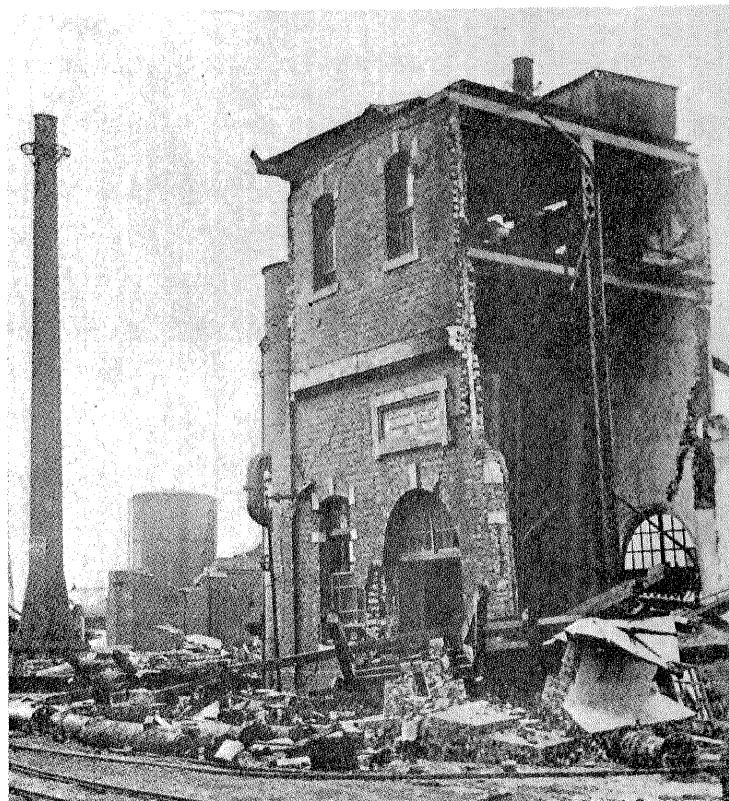
寫 真 第 二 十 二

横濱市瓦斯局 コンデンサーの被害
