大正十二年
關東大地震震害調査報告
鐵道及び軌道之部

第一編 國 有 鐵 道

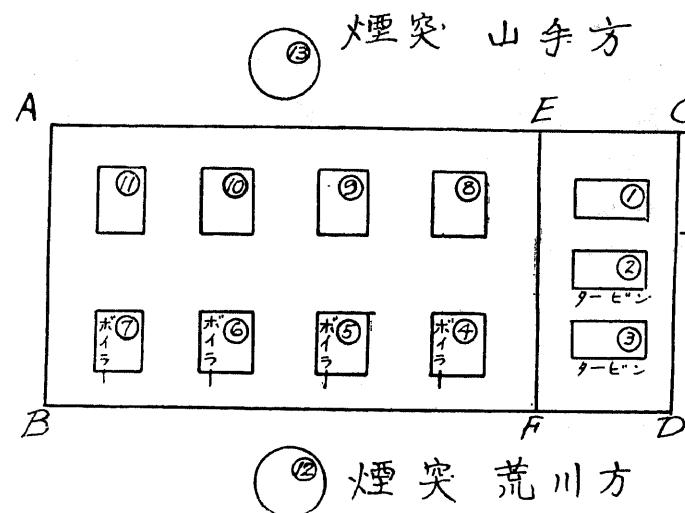
又蒸氣ターピン(米國ウエスチングハウスマ製作、6,000 キロワット) 2 基はこれ亦圖の如く荒川寄に大正十一年十一月据付を終へ、同十二年一月十五日より送電を開始せり。これ等器

機械据付の結果、建物全體として B, D, なる線に沿ひて荒川方へ、又 B なる隅に於て更に東京方へ傾斜沈下し、震災當時まで沈下を繼續し來れり。而して大正十二年八月他の 4 基の汽罐到着し、九月一日までに既に 8, 9, 10, 11 の位置にそれぞれ据付を了りたるを以て、從來の経過に従すれば這般の地震發生せざりしとするも猶山手方へ沈下すべく期待されたり。
