關東大地震震害調査報告

橋梁及び建築物之部

第一編 橋 梁

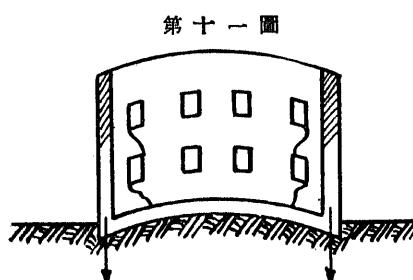
第十一圖

尙建築物の基礎は建築物の耐震性に重大なる關係を有す。所謂一枚地形が一般に好結果を示したる事は極めて合理的なる事實なりとす。建築物の外側壁體の重量を支持すべき基礎工は往々その設計並に施工甚困難となるべきを以てかゝる場合には外側壁體の重量は出來得る限りこれを輕減する方針を探らざるべからず外側壁體の重量に對して基礎の支持力不足するときは第十一圖に示す如き沈下隕裂を生じ易く特許局陳列館の震害はその一例なり。

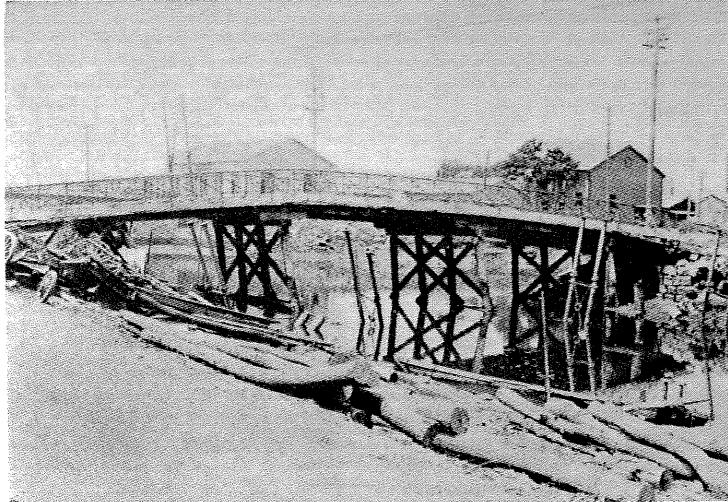
寫 真 第 一

横濱市 久良岐橋被害状況
(傾斜せる鐵管橋脚は水道鐵管橋の墜落し橋脚のみ残れるを示す)

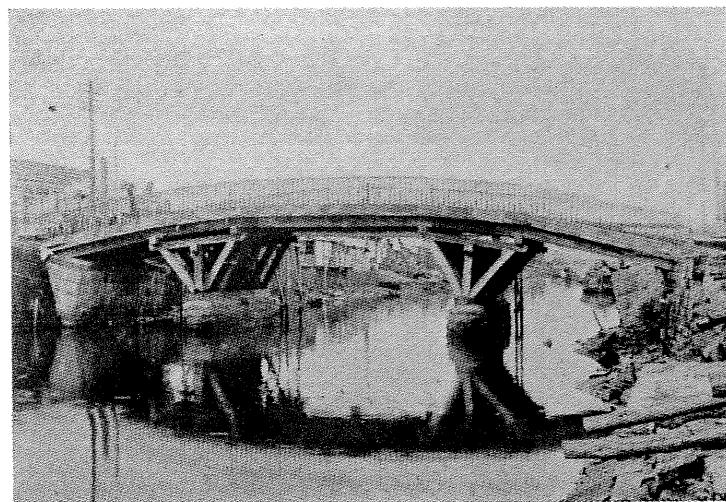
寫 真 第 二

横濱市 扇橋被害状況

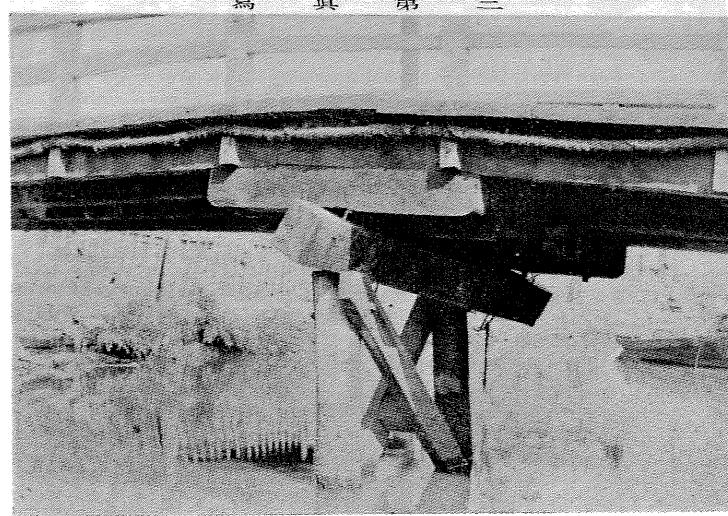
寫 真 第 三

横濱市 扇田橋橋脚被害状況

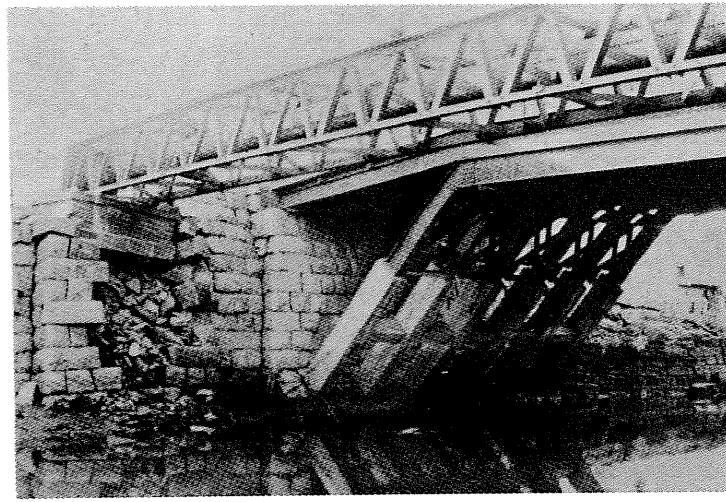
寫 真 第 四

本橋の方向は北67度東にして主要地震動を斜に受けたるもの、如く上流側桁の東端及び下流側桁の西端に於ては共に方杖端埋込部の橋臺混凝土工に著しき亀裂を生じ（寫眞第四は橋の西半部を示せるものにして下流側桁端の被害を認め得）方杖柱及び橋面に多少の歪を生じ方杖桁と中央水平I形桁との連結部は多少屈曲せるを認む（同上寫眞参照）。

横濱市 瓦斯橋橋臺被害状況

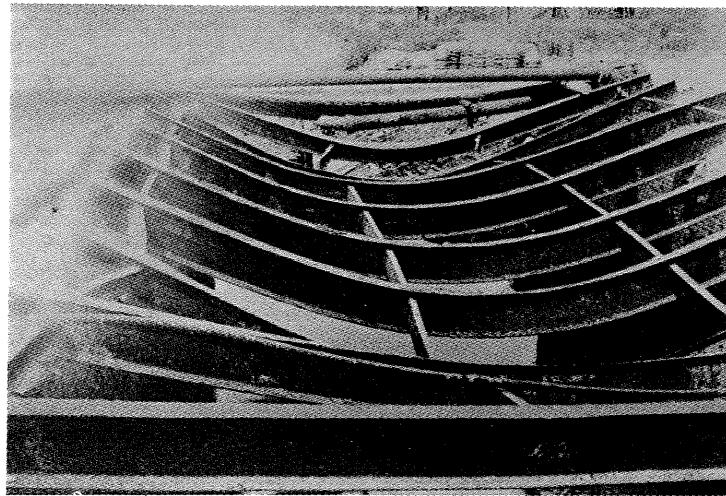
寫 真 第 五

鐵材に於ても火炎に接觸せしものは何れも多少の灾害を受け その多くは表面ペイントを剥落せられたる程度に止まるも長時間熱火に接觸せる萬里橋のI形桁の如きは飴状となりて垂下せり。

横濱市 萬里橋左岸寄徑間火害狀況

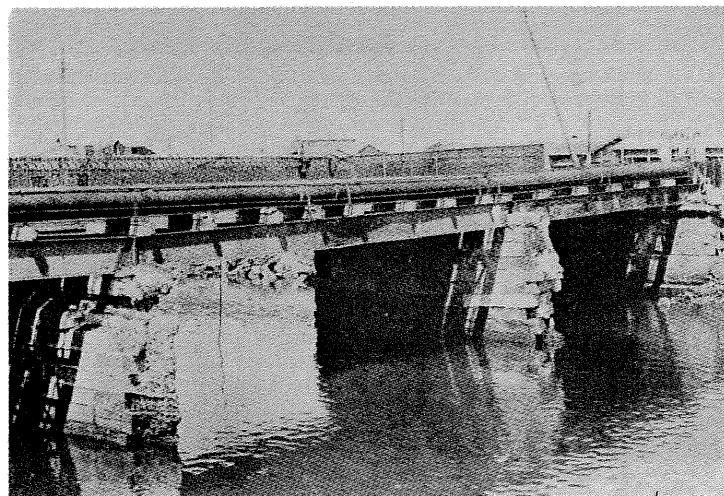
寫 真 第 七

横濱市 前田橋被害狀況

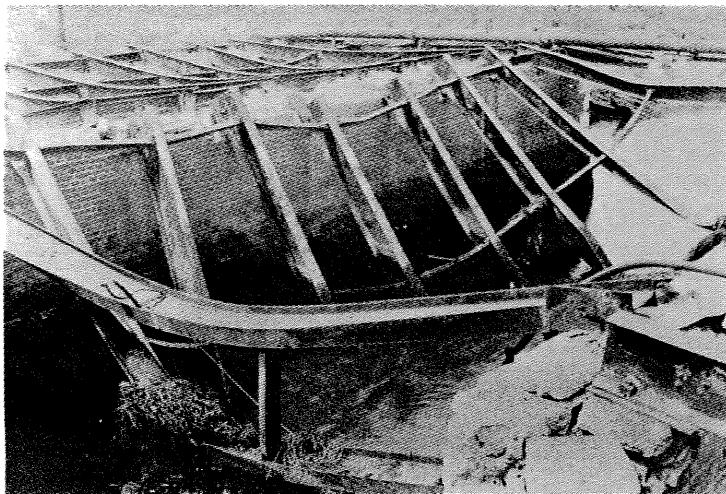
寫 真 第 六

横濱市 萬里橋中央及び右岸寄徑間被害狀況

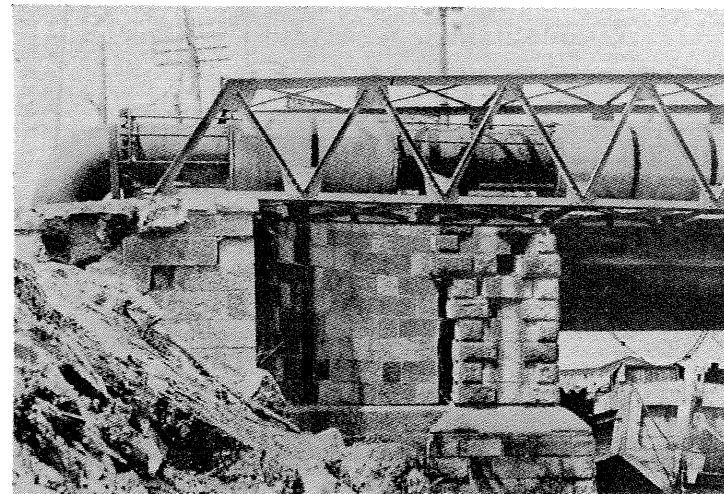
寫 真 第 九

橋臺の被害を見るに右岸に於ては橋臺の下體と上體との縫目に於て（この縫目より上部は壁厚、下部に比し著しく小なり）上流より 15 尺迄及び同 41 尺より下流端に至る迄の部分水平に切斷され同 41.5 尺の箇所に於ては鉛直の龜裂を生じたり、蓋し上流より 40 餘尺の所は新舊壁の縫手附近にして上記の鉛直龜裂は縫手の弱點に添ひて起りしものなり、左岸橋臺に於てはその被害一層甚しく上下兩體の縫目に於て全體水平に切斷され上下流より各約 12 尺の箇所（即ち新舊工事の縫手に當る）に鉛直の大鱗裂を生じ、就中上下両端各 12 尺の間即ち新に縫足を爲せる部分は被害特に甚しく石積の目筋破壊して表面凹凸を生じ水側及び上下流に各 2 寸許り推し出されたり。

寫真第八は左岸寄橋脚の大鱗裂を示せるものにして同第九は本橋の左岸橋臺を上流より望みたる状況にして橋臺の上流側上體は主部より切離れ著しき移動を爲し前景左方は護岸石垣の崩壊せるものなり。

横濱市 辨天橋左岸橋臺被害狀況（上流より望む）

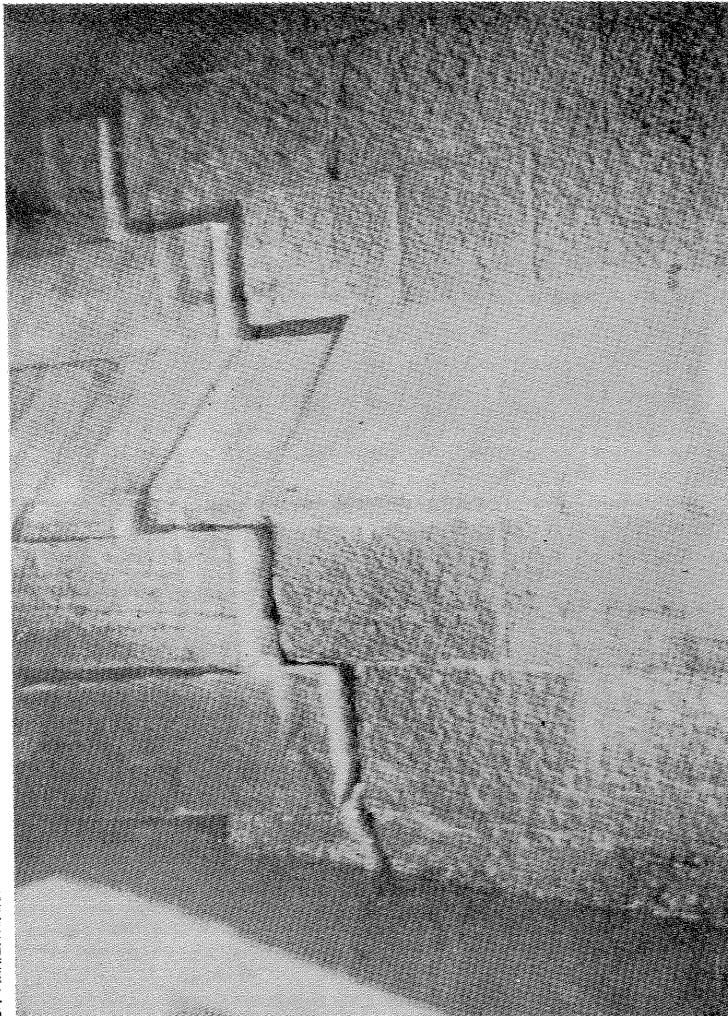
寫 真 第 八

橋脚の被害は右岸寄のものに甚しくその上流より 12 尺許の箇所即ち新舊工事の縫目に於て脚頂より脚底に達し脚體を横断せる大鱗裂を發生しその幅最大 3.5 寸に及び尚その基礎の沈下は上流側に甚しく爲に橋脚は全體として上流に傾斜し就中鱗裂部に於て最も甚しく上流端に比し約 2 寸下流端に比し約 7 寸の沈下を生じ即ち橋脚は全體としてこの點に於て破折せる事を示せり。

横濱市 辨天橋右岸寄橋脚大龜裂の状況

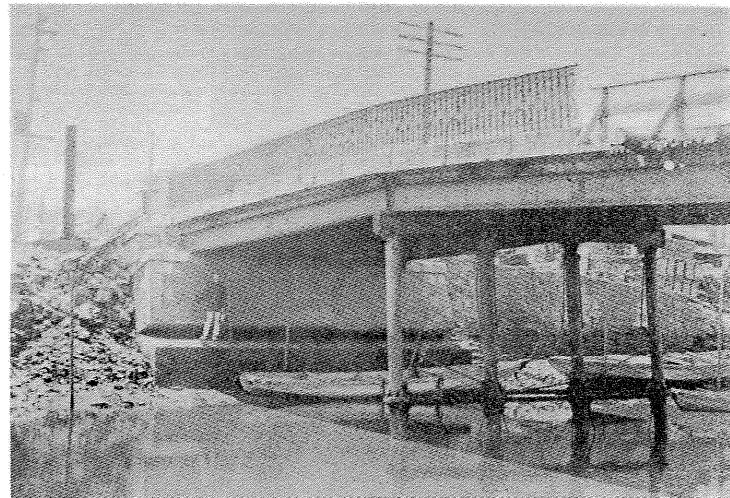
寫 真 第 十一

體との接面に於て切離し、右岸橋臺に於ては上體背方に倒れ前面に於て 1.1 尺餘の大なる裂目を生ぜり（寫眞第十参照）この爲に橋體は全體として右岸に倒れ橋脚は何れも傾斜し惹て頂部水平連結桁との取付部のフランジ破壊し上部主桁も亦橋脚上に於て折り曲げられたるが如き状況を呈せり、（寫眞第十参照）尙橋桁は一體に上流側に向つて傾斜し綾構斜材の中心に置かれたる連結環は概ね破壊し鐵管のフランジは悉く龜裂を生ぜり。

横濱市 山吹橋被害状況(雲井町岸下流より橋の一半を望む)

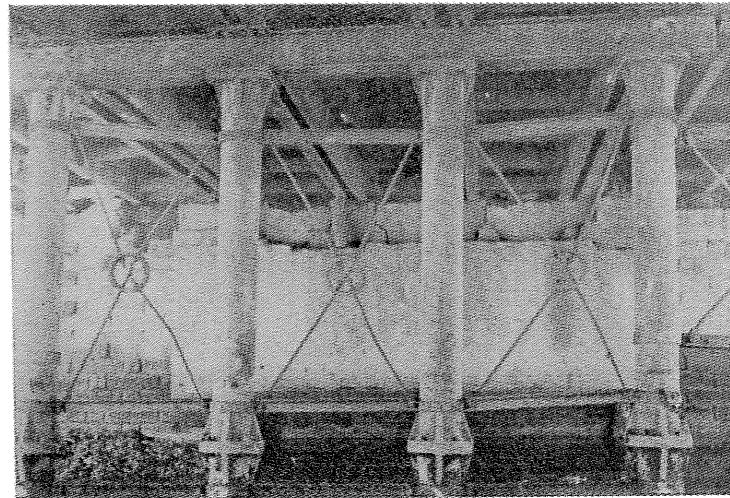
寫 真 第 十 一

橋臺は兩岸共甚しき震害を被り寫眞第十一に示せるは北橋臺の被害状況にして軌道下の部分は土壓の爲に 1 尺以上推し出され上部 3 尺許りの部分は下部の主體より切離して原位置に留まり、増設部に於ては袖壁は橋臺主體より切離して著しく推し出され爲に最大幅 1 尺以上の巨大なる龜裂を生ぜり。南橋臺に於ては増設部の被害甚しく主體は約 6 尺前方に推し出され上部 3.4 尺許りの部分は主體より切離して背方に倒潰せり（寫眞第十二参照）。

橋脚の震害を見るに鑄鐵柱に於てはその上端の フラレデ 殆ど全部一様に破壊し綾構と柱とを取付けたる環帶上下に移動し爲に斜釘は著しき屈曲を爲せり、（寫眞第十一参照）木柱部にありては上下柱の繼手に於て多く挫折し（寫眞第十二参照）綾構と柱との取付環は柱の實體を貫きてボルトにて締付たるを以て環の移動不可能なりしかば斜材には過大の應張力を生じ加熱加工せる端に於て切斷せるものあり。

横濱市 池下橋北橋臺被害状況

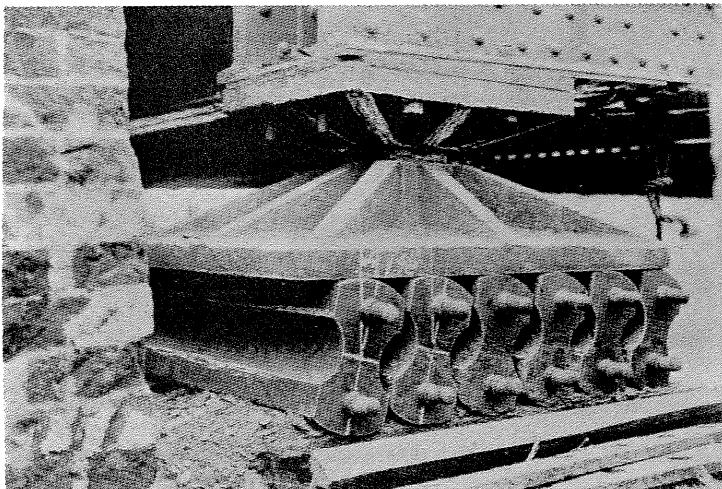
寫 真 第 十 三

横濱市 新港橋南橋臺東側桁受の被害狀況

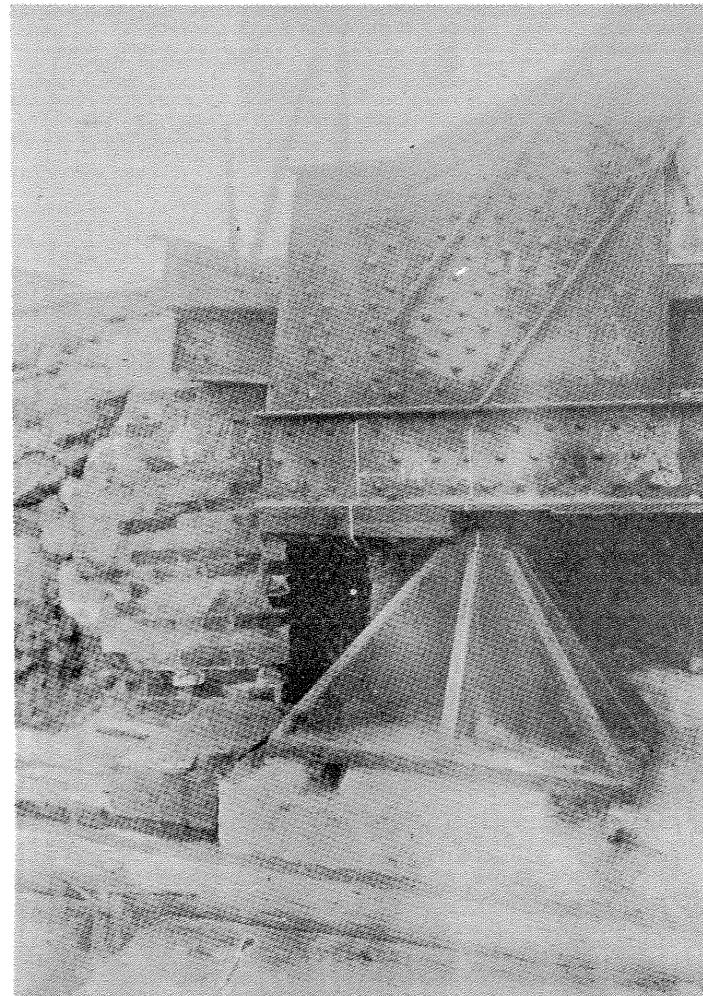
寫 真 第 十 四

横濱市 新港橋北橋臺西側桁受の被害狀況

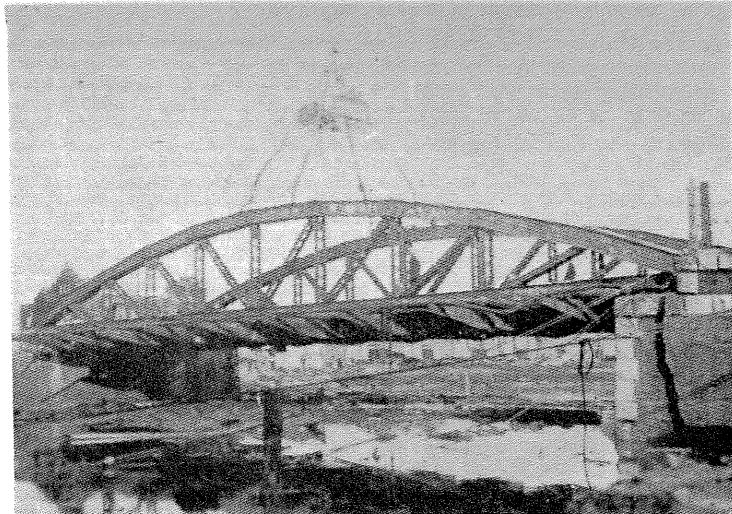
寫 真 第 十 五

橋臺の震害(附圖第十二參照)： 本橋に於ても北橋臺は南橋臺に比し被害稍々著しく下段方塊の上面に添ひてその上部全體はこり出し、西端に 2.1 尺西端より約 30 尺の所に發生せる幅 9 寸の堅龜裂附近に於ては約 3 尺の推出を爲せり、この堅龜裂より東の部分は龜裂箇所に於ては移動 4.1 尺に及び西部に對し 1.1 尺の段違ひを生じたるもその東端に於ては 2.4 尺にして即ち著しく廻轉せるを見る。

橫濱市 萬國橋被害狀況（其一）

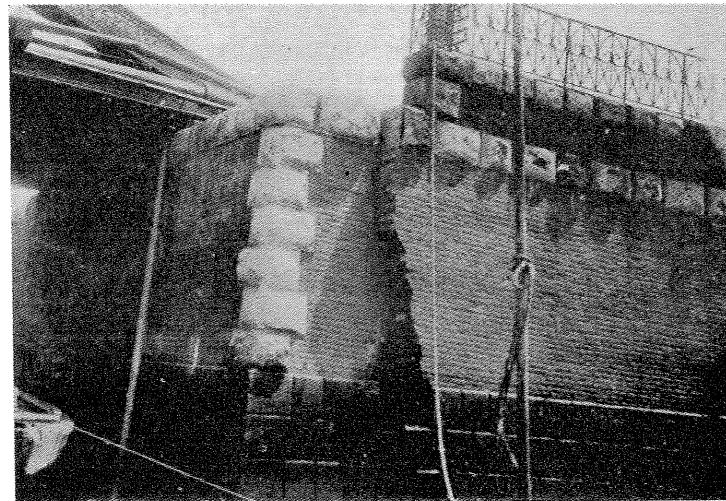
寫 真 第 十 六

南橋臺に於ても第二段方塊より上部全體の推出せしは北橋臺と同様なるもその移動は西端に於て 1 尺、東端に於て 9 寸にして前者に比すれば著しく小に而も堅龜裂の發生を認めず、南岸袖壁も亦基礎捨石と方塊との接面に添ひてこり西側に於て 1.1 尺、東側に於て 1.4 尺に達し巨大なる堅龜裂に依りて橋臺と切離れり(寫真第十六參照)。

橫濱市 萬國橋被害狀況（其二）（南橋臺）

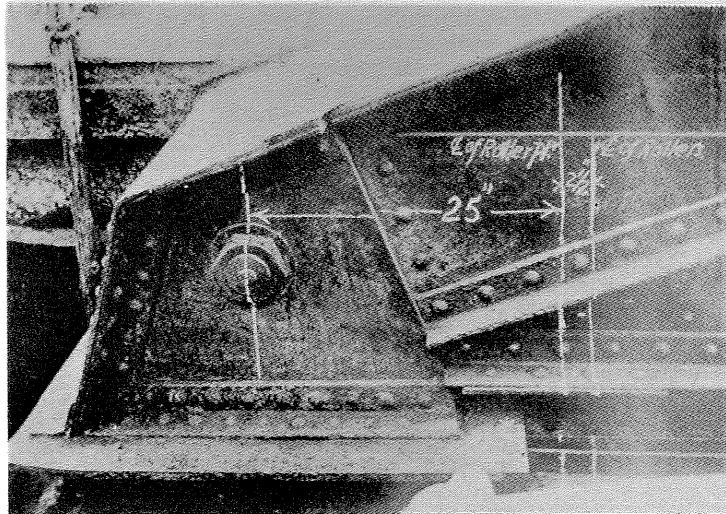
寫 真 第 十 七 (其一)

橫濱市 萬國橋被害狀況（其三）（北橋臺西側桁受 Roller）

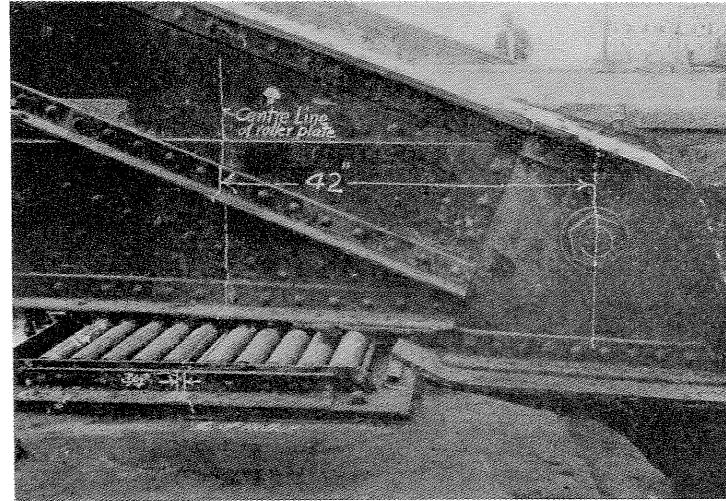
寫 真 第 十 七 (其二)

橫濱市 萬國橋被害狀況（其三）（北橋臺東側桁受 Roller）

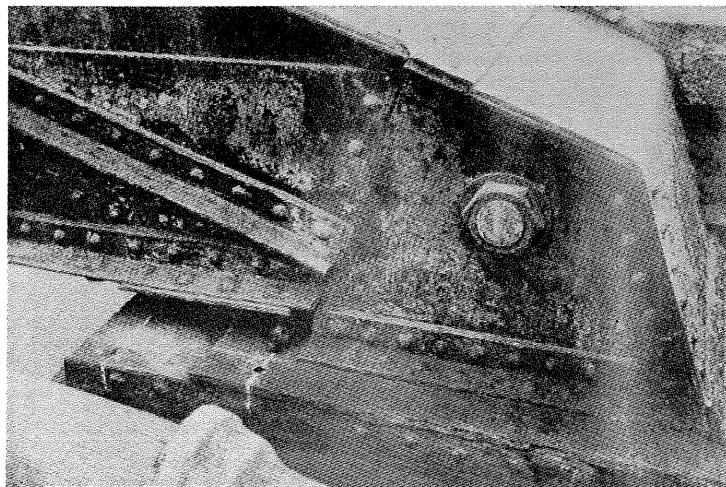
寫 真 第 十 八 (其一)

横濱市 萬國橋被害狀況（其四）（南橋台西側桁受 Shoes）

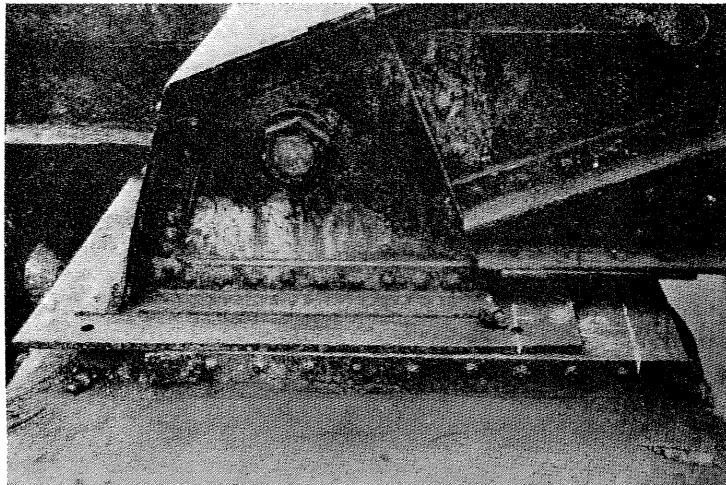
寫 真 第 十 八 (其二)

横濱市 萬國橋被害狀況（其四）（南橋臺東側桁受 Shoes）

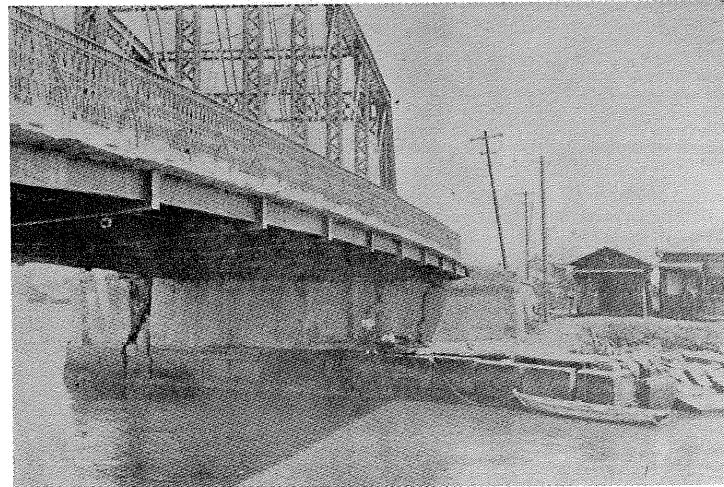
寫 真 第 十 九

本橋は北 53 度西の方向に在り兩岸取付は近年に埋立てたる所にして未だ充分に安定せざるものなりしが震動に依る土壓の増加は著しかりしものと考へらる、本橋の震害は橋臺に於ては右岸側に被害甚しく橋臺全體として上流側に向て約 2 寸の傾斜をなし中央より約 15 尺の箇所に於て兩側共大なる龜裂を生じ上流側龜裂の下部に於て矢板の如きものを認むるは型板の取外し残りにあらざるかと思はる、尙橋臺の兩側に於ても大なる堅龜裂を生じて兩側袖壁と分離せり(附圖第十四及び寫真第十九参照)斯く中央より兩側へ各 15 尺の所に於て大被害を生じたるはこの部分は橋體の兩端支點直下の部分にして荷重を負擔すること大に且土壓に對する安定の程度に於てもその外側部と異なるものあるを以て震動に依り互に一致せざる運動を強制されたるに依るべし。

横濱市 山下橋橋臺被害狀況

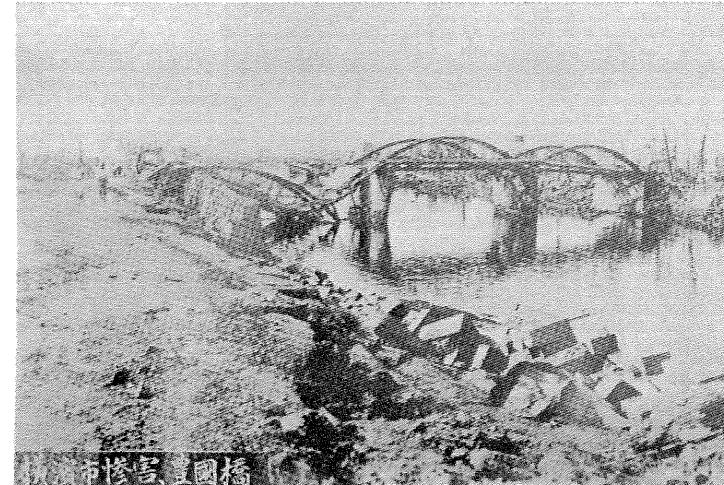
寫 真 第 二 十

本橋の方向は北 28 度東にして地質軟弱なるのみならず橋臺橋脚は共に舊木構のものその儘を使用し鋼橋に對しては强度充分ならざりしを以て慘憺たる震害を被りたり、即ち橋臺は何れも下部甚しく推し出されて上部は陸方に向つて傾斜し眞砂町側橋臺に於て上部土留壁の破壊を見たるもその他の主體に於ては著しき龜裂等を認めず(寫真第二十参照)。

横濱市 豊國橋右岸下流より見たる被害全景

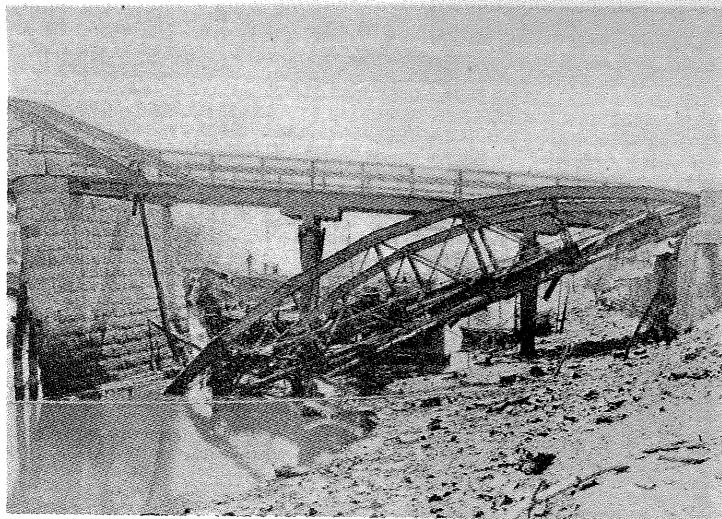
寫 真 第 二 十 一

横濱市 豊國橋橋脚被害狀況

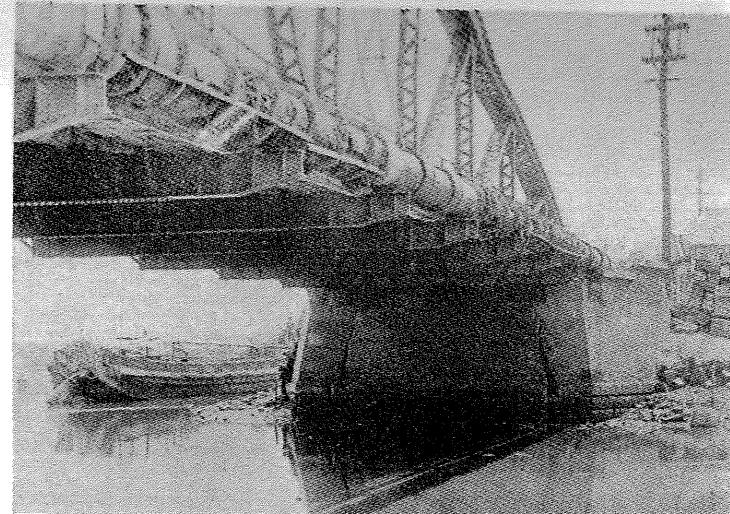
寫 真 第 二 十 三

本橋の震害は主として橋臺に起り右岸萬代町側に於ては土壓の増大により全體として水側に推出傾斜を爲し且著大なる堅龜裂により主體 3 部に切斷され中央部は 1 尺許推出され前

方に 5.5 寸程傾斜し兩側の部分と約 2 寸の段違ひを生じ尙全體としては下流に向つて約 4 寸の傾斜をなし水面に近き石積に於ても 2 段の水平裂目を生ぜり、構端床石以上の部分は構の爲に推出を妨げられ下部主體との取付に於て切斷されたり(附圖第十七及び寫眞第二十三参照)

横濱市 蓬萊橋被害狀況

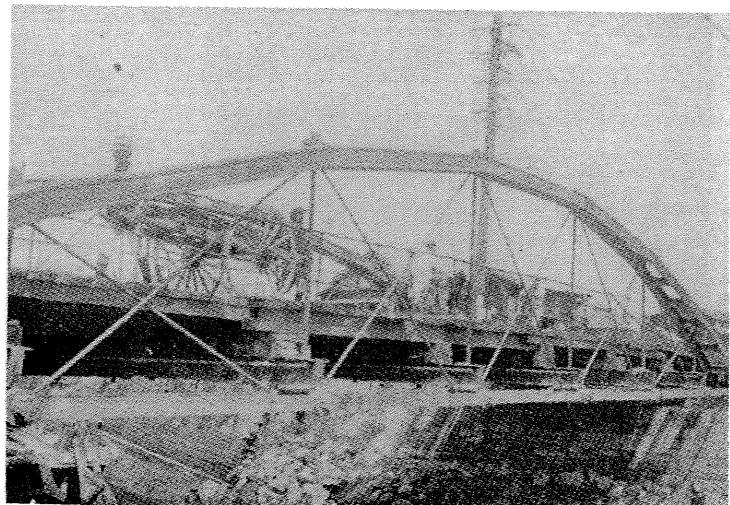
寫 真 第 二 十 四

横濱市 都橋被害狀況

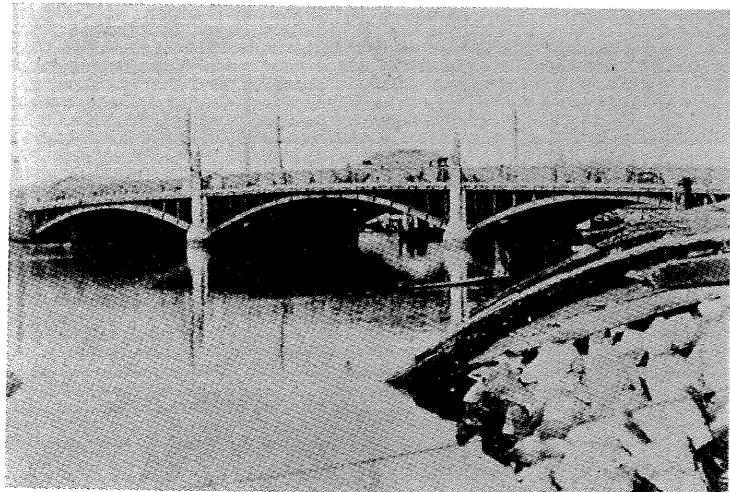
寫 真 第 二 十 五

各橋臺橋脚上に於て路面を横断して著大なる龜裂を生じその幅 3 尺乃至 4 尺に達し就中櫻木町寄橋脚下流端直上の部分最も甚しく寫眞第二十七に示せるが如く高欄端（高欄は拱肋に連結す）と中間親柱（直接橋脚上に立つ）との間に 5 尺乃至 6 尺の離隔を生ぜり、これ等の事實より推して兩橋臺は多少の沈下を爲せるにあらずやと推察さる寫眞第二十五は震災後に於ける本橋の全景にして橋上の交通織るが如きも何等の危険を感じず。

横濱市 大江橋被害狀況（其一）（全景）

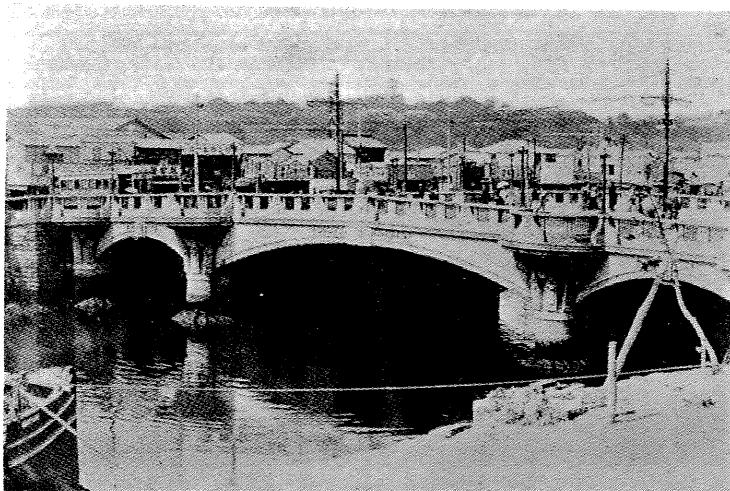
寫 真 第 二 十 八

拱部に於てはその側壁の外面に於て拱輪の上面に添ひて龜裂を生じ表面少しく缺損せる所あり（寫眞第二十八参照）この龜裂は程度の差こそあれ各徑間に於てもこれを認め得べく就中中央拱の上流面吉田町側の起拱部に於けるものは路床に達し下方のものは拱輪を横ぎりて拱輪下面に出づ、而して拱輪を横ぎる龜裂は單に表面の塗付混擬土に止まるものなるか又は深く拱輪の主體に及ぶものなるやは表面を剝取りて充分調査せざれば何れとも判定し難く若しく深く内部に達するものなる時は拱の耐力を著しく減殺するものと云ふべし（寫眞第二十九及び附圖第十九参照）。

横濱市 吉田橋被害狀況（其一）

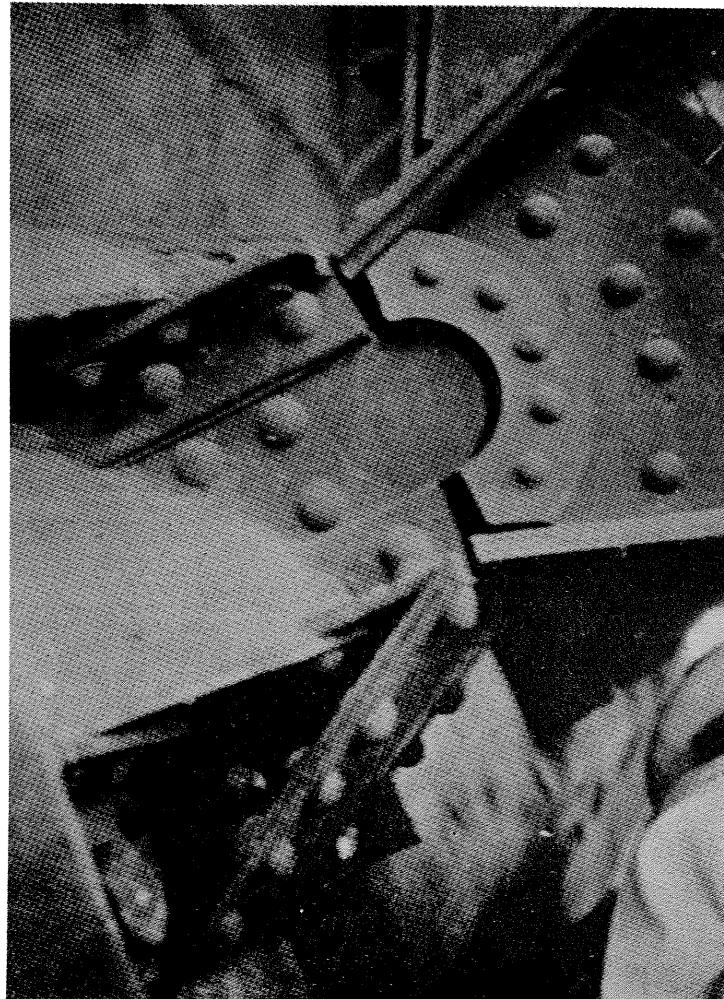
寫 真 第 二 十 六

横濱市 大江橋被害狀況（其二）

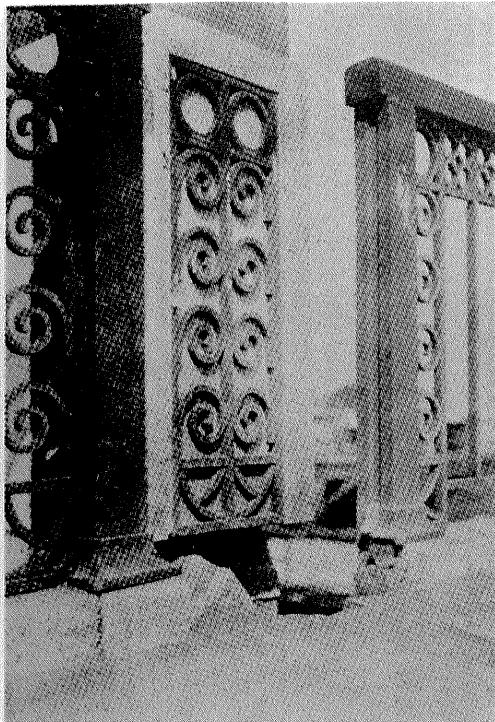
寫 真 第 二 十 七

横濱市 大江橋被害狀況（其三）

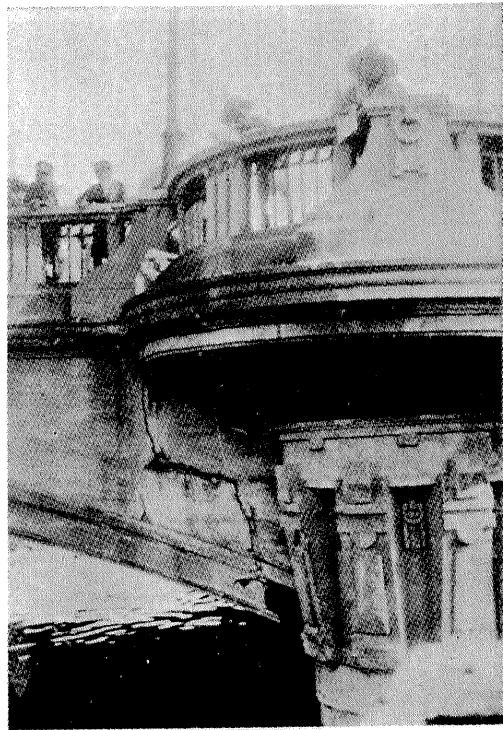
寫 真 第 二 十 九

横濱市 吉田橋被害狀況（其二）（橋脚附近）

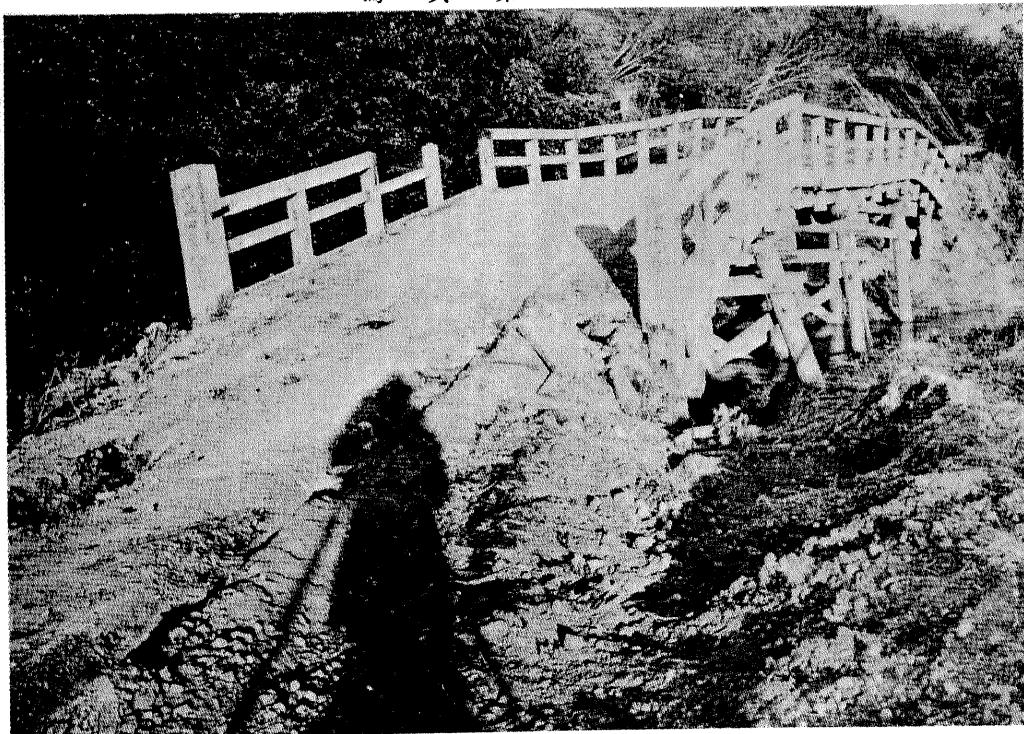
寫 真 第 三 十

本橋は神奈川平塚秦野線に架したる木橋にして兩取付部の盛土沈下、崩壊をなし惹て橋梁の兩端は甚しく沈下し加之震動激烈なりしが爲橋脚は何れも著しき傾斜移動をなしその甚しきものは彎曲破折するに至れり。

神奈川縣 平塚秦野線 大根橋震害狀況

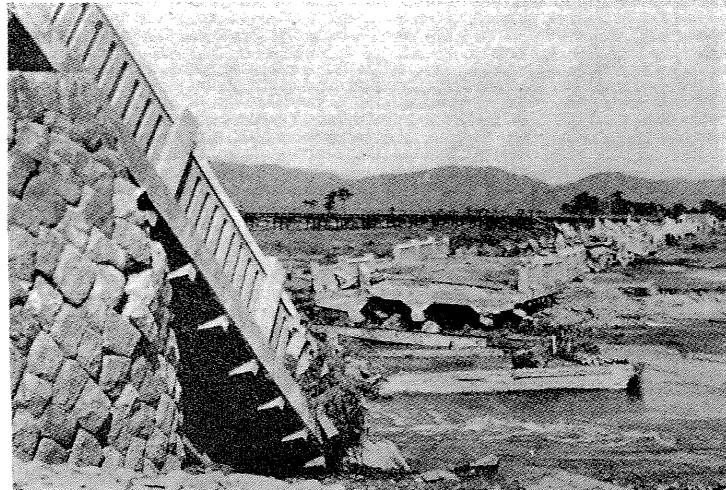
寫 真 第 三十二

本橋の震害は道路橋中最も甚しきものにして全橋悉く墜落し岸上に立ちこれを望めば數 10 連の橋桁落差として河床に横はりその慘状馬入川鐵道橋と相匹敵す(寫真第三十二参照)橋脚は悉く破折倒伏し橋桁は凡て河床に墜落せるを以てその被害の經路理由等を尋ねるに由なしと雖要する橋桁の重量極めて大に橋脚の强度これに伴はざりしに依るものにして、先づ激烈なる震動に依りて強大なる水平力を發生し同時に桁支端の移動を起し橋柱に著大なる偏心荷重を作用せしめ從て或は先づ柱の挫折を生じ或は水平連結桁の破折を起し惹て桁の墜落となりこれに因りて更に橋脚の徹底的破滅を來せしものと察せらる、目撃者の言に依れば左岸即ち國府津側より順次に墜落せるものゝ如く即ちある桁の一端先づ墜落しこれに依て他端の橋脚に強大なる衝撃を及ぼしてこれを破壊し次て第二桁の墜落となり遂に全長に亘りしものと推察さる。

神奈川縣足柄下郡 酒勾橋被害状況（其一）（全景）

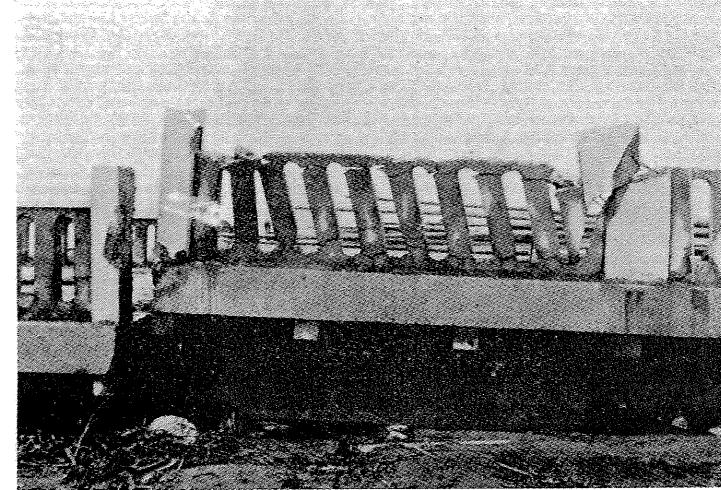
寫 真 第 三十四

而して桁の支端は先づ多大の移動をなし然る後に墜落せる事は橋脚の或者は支點の原位置より 5.6 尺を隔てたる位置に於て床版を衝き破り路面上に矗立せる状況によりて略々推測する事を得(寫真第三十三参照)尙墜落の際衝撃の爲鐵筋混擬土高欄は大破せり(寫真第三十四参照)橋臺は震害稍々軽く右岸寄りのものは袖石垣との間に大なる龜裂を生じ左岸のものは上部の土留壁破折せるもその主體は何れも多少の傾斜を爲せるのみにして著しき損害なかりき。(寫真第三十五参照)

神奈川縣足柄下郡 酒勾橋被害状況（其三）（高欄）

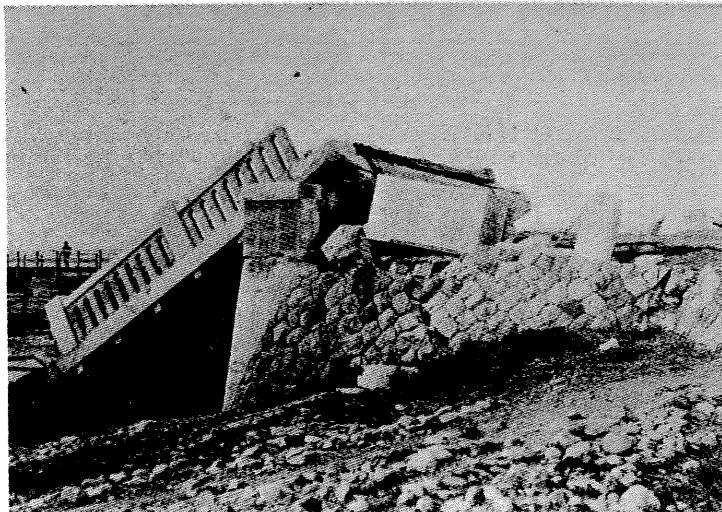
寫 真 第 三 十 五

神奈川縣足柄下郡 酒勾橋震害狀況（其四）（橋臺）

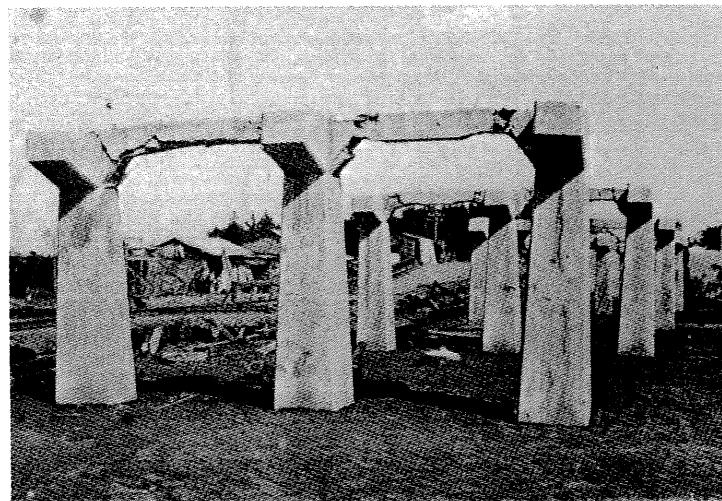
寫 真 第 三 十 六

神奈川縣中郡 馬入橋震害狀況（其一）（橋脚）

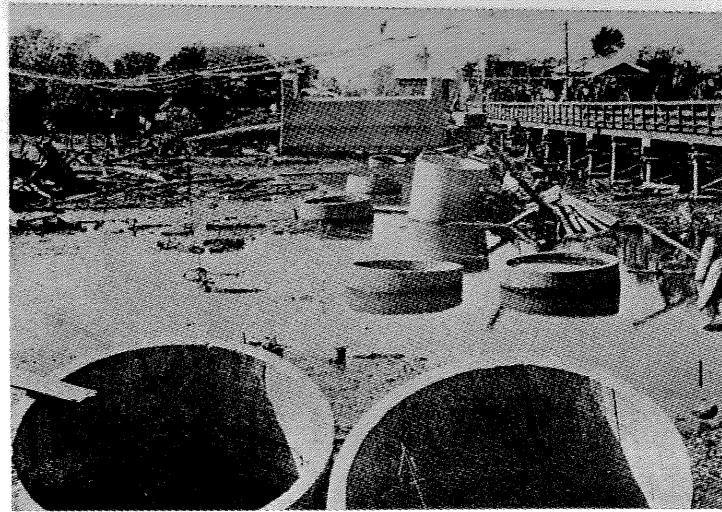
寫 真 第 三 十 七

神奈川縣中郡 馬入橋震害狀況（其二）（井筒）

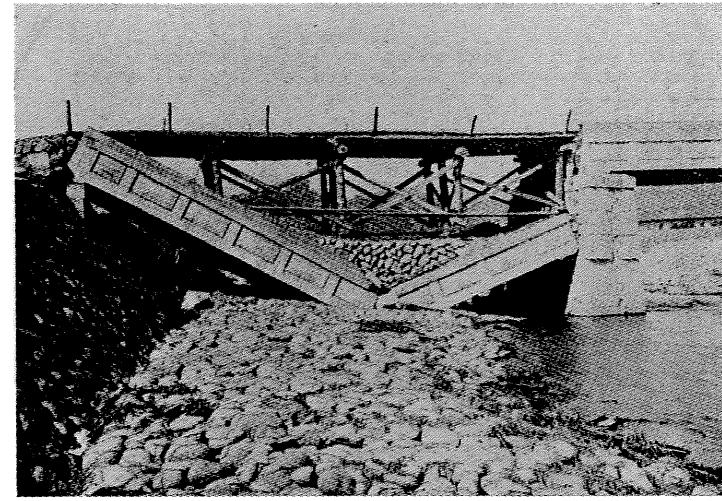
寫 真 第 三 十 八

神奈川縣足柄下郡 早川橋震害狀況（其一）（南側桁）

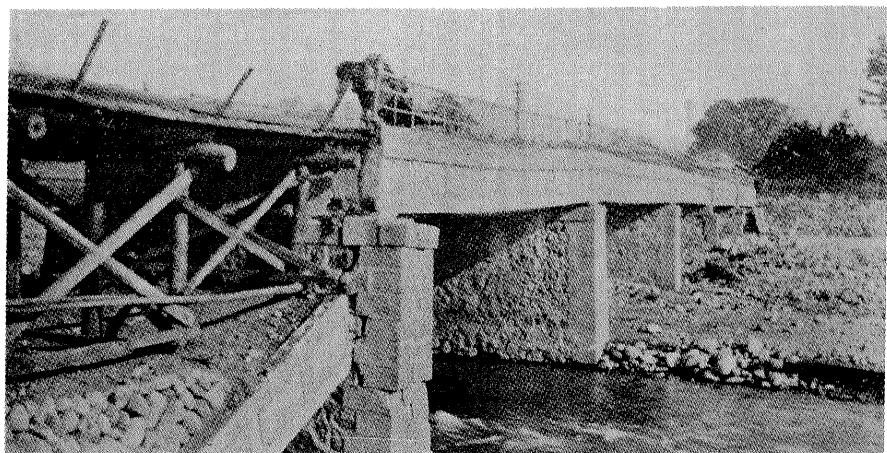
寫 真 第 三 十 九

に於ては主桁下腹に致命的龜裂を生じ(附圖第二十四参照)著しき垂下を示し(寫真第三十九参照)南岸寄のものは遂に墜落するに至りしは要するに上下動の強烈なりしに因るものと察せらる、橋臺にありては北岸のもの隅石缺潰しその下部の石積に大龜裂を生じ橋脚は中央のものを除き何れも下流側に於て破損し南岸寄の2基最も甚しく石積に大なる龜裂を生じ一部分缺潰するに至れり、桁の撓み、橋脚の堅龜裂及び缺潰等は凡て上下動の極めて激烈なりし事を想像せしむるものにして東南より西北に強く衝き上げられたるものゝ如し。

神奈川縣足柄下郡 早川橋震害狀況（其二）

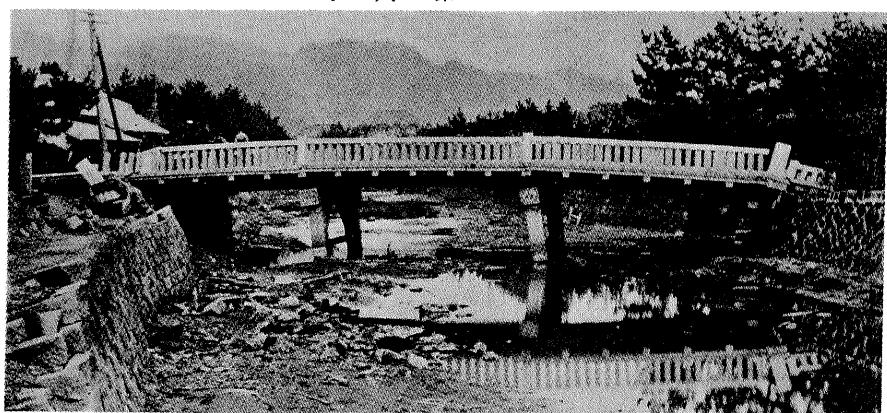
寫 真 第 四 十

橋臺は佐島石(砂岩)の練積にしに舊木橋のものをその儘使用せるものなり。橋脚は鐵筋混凝土鳥居形を用ひ水面上にて水平梁を以て連結し頬杖を以て上梁を支持せる構造にして柱は1.5尺角なり。各柱の基礎は高9尺、徑下端4尺、上端3尺の桶粧を沈置し内部に1:4:8混擬土を填充したるものなり、基礎下は青色泥土交り細砂層なり、丁形桁は深2.3尺幹部巾0.9尺にして3.9尺の間隔に4本を並列し床版は厚6寸の鐵筋混擬土版にしてその上に厚約6寸の被覆土を置けり、設計荷重は面坪當400貫の等布荷重にして上構は1:2:4の混擬土を用ひ凡て縣直營施工せるものなり、斯く上部の桁重く下部構造は割合に薄弱なりしを以て甚しき震害を被り兩橋臺は共に縦横の龜裂喰違ひを生じ一部缺潰し鐵筋混擬土製枕梁も亦數片に破折せり(附圖第二十五参照)、橋脚に於ても柱は概ね挫折し上梁の下面に數條の致命的斜龜裂を生じ水平連結梁はその兩端に於て挫折し頬杖は上梁との取付部に於て破折せるもの多し、橋桁に於ては自身の被害少きも橋臺橋脚の震害により北方に約1尺下流に數寸の移動をなせり、高欄は鐵筋混擬土製にして重量大なりしかば親柱は多く破折墜落し束柱及び笠木も亦一部墜落せり。寫真第四十は本橋震害の一般を示すものなり。

神奈川縣三浦郡 森戸橋震害狀況

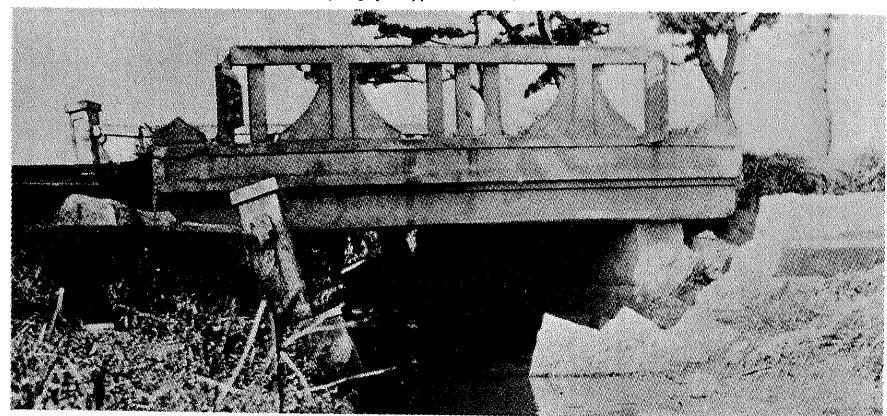
寫 真 第 四 十 一

本橋は國道第一號線平塚大磯間に於て排水路上に架したる鐵筋混擬土橋にして大正四年十一月頃竣工せるものなり、橋體は幅4間、長20尺の丁形桁にして配合1:2:4の混擬土を使用せり。橋臺は堅石積混擬土裏込工にして河床上の高約5尺あり基礎は長6尺の松杭を心々2.5尺に打込みたるものにして地質は軟弱なる泥土層なり、被害は寫真第四十一に示せる如く橋臺の推出、袖擁壁の崩潰等にして上體は親柱及び欄干の一部破壊せるも桁主體には殆ど異狀を認めず。

神奈川縣國道第一號線平塚大磯間 高麗橋震害狀況

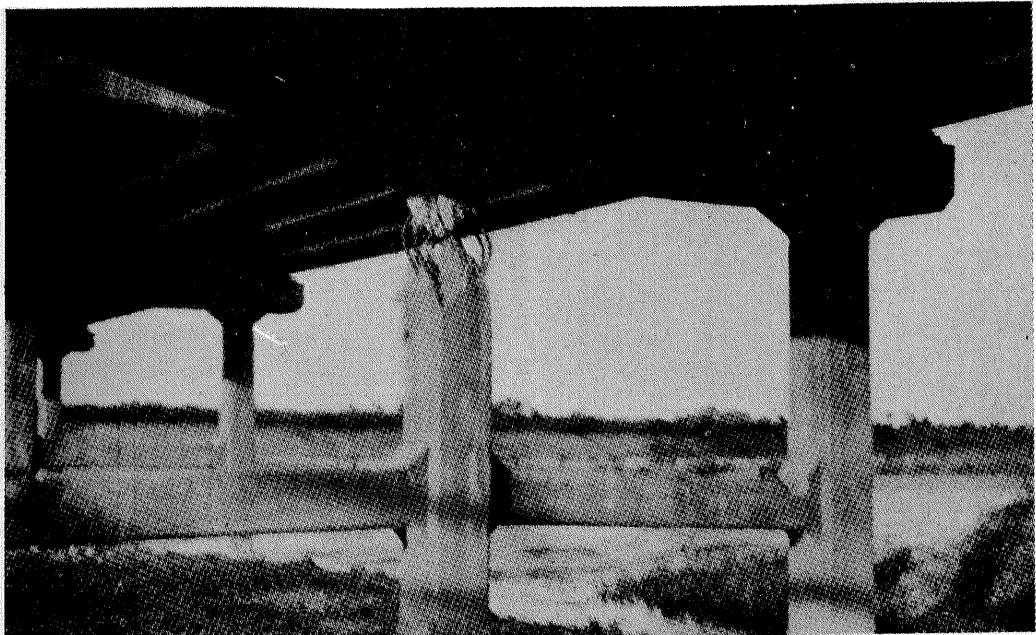
寫 真 第 四 十 二

東京府南多摩郡日野町 高幡橋震害状況（其一）

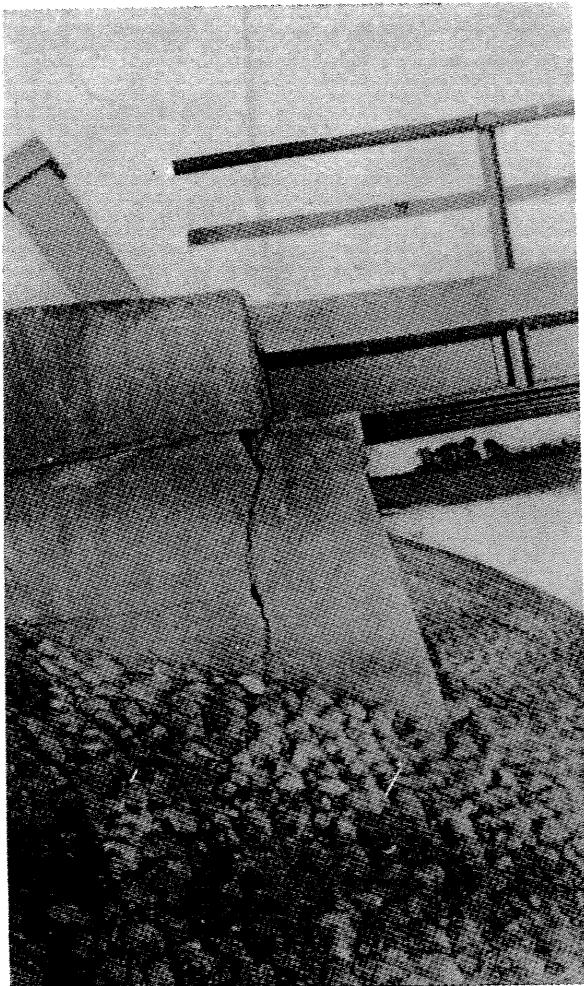
寫 真 第 四 十 五

東京府南多摩郡日野町 高幡橋震害状況
(其四) (橋梁)

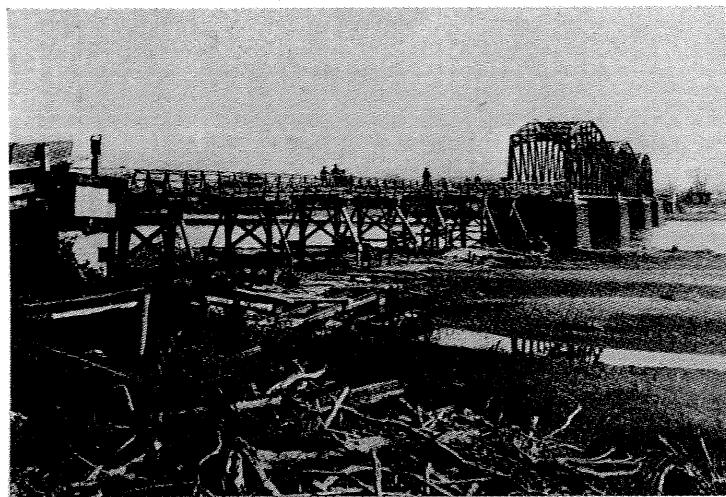
寫 真 第 四 十 七

神奈川縣愛甲郡 相模橋震害状況

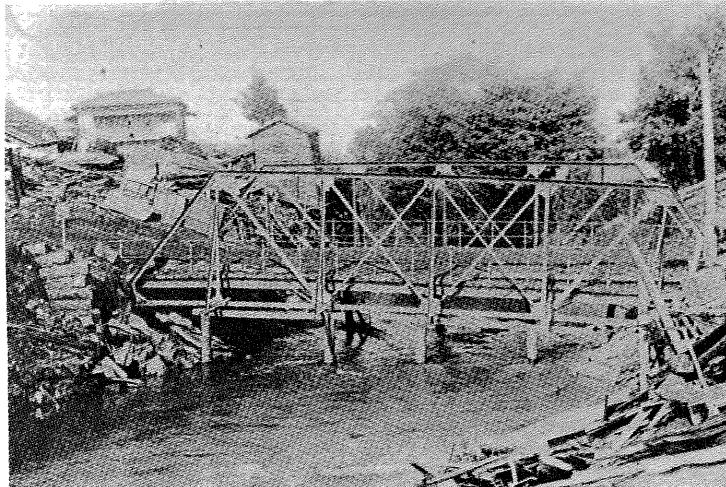
寫 真 第 四 十 八

神奈川縣高座郡 大鎧橋震害狀況

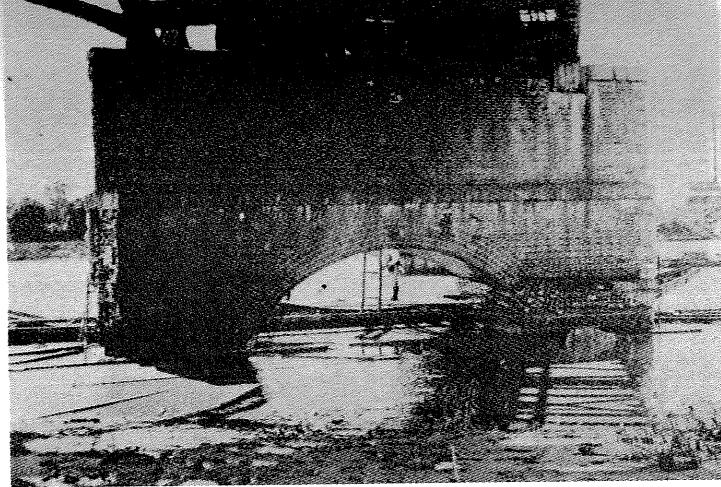
寫 真 第 五 十

鋼構を支持せる橋臺及び橋脚は何れも外徑12尺の煉瓦積井筒2本を沈下し水面上に於て煉瓦拱を以て連結しその上に煉瓦工上體を積み上げたるものなり、井筒の長は60尺位にしてその大部分は河底泥砂中にあり橋脚の上體は長39尺、幅5尺高約16尺を有す、橋桁は開床式にして重量比較的少なりと雖橋脚上體は彎曲に弱き煉瓦工なるとその幅稍々過少なりしと依り全部上體の下端連結拱附近に於て挫折し表面一帶の煉瓦を甚しく剥落せり（寫眞第四十九及び第五十参照）、井筒部は被害少きも概ね下流に多少の傾斜をなせり（その後の調査に依れば内2,3は河床附近に於て水平に切斷せるものゝ如し）然れども上體は尙一塊を成して橋構を支持せし爲鋼構の震害は微少にして只橋脚の傾斜により一様に下流に移動し最大8寸に及べり、構と橋脚との取付即ち支承部に於ては鎌釘に大なる水平力作用し著しく屈曲をなしナットの脱出せるもの多し（寫眞第五十は鐵筋混泥土を以て破折部を修理せんが爲鐵筋を組立てたる状況を示す）。

京濱電氣鐵道株式會社 六鄉鐵橋橋脚震害狀況（其二）

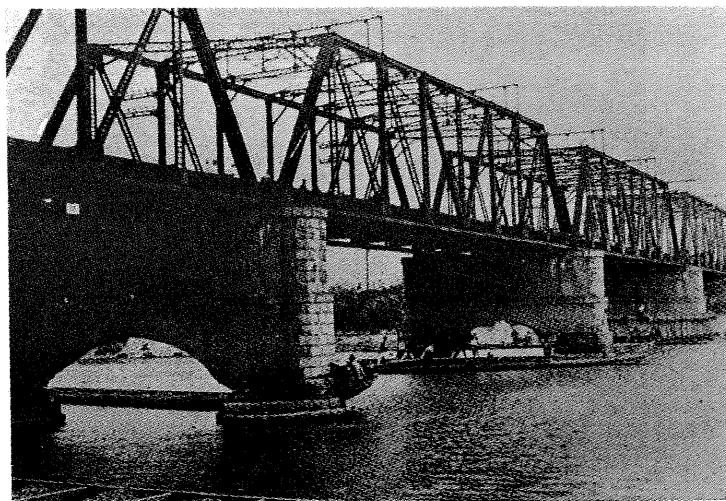
寫 真 第 四 十 九

京濱電氣鐵道株式會社 六鄉鐵橋橋脚震害狀況（其一）

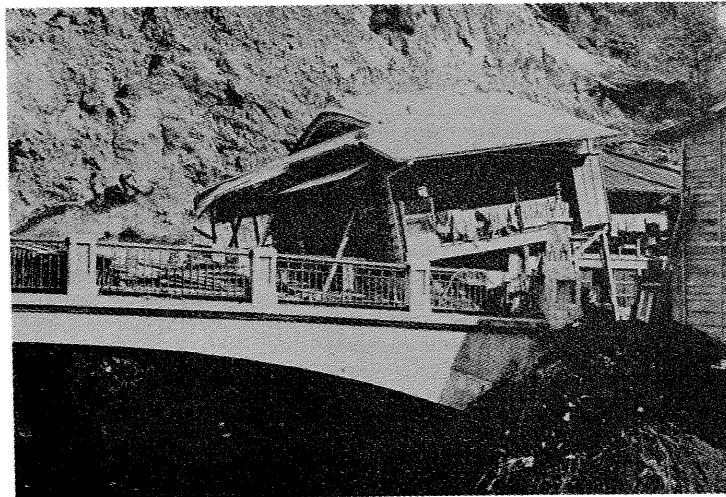
寫 真 第 五 十 一

神奈川縣足柄下郡 玉ノ緒橋

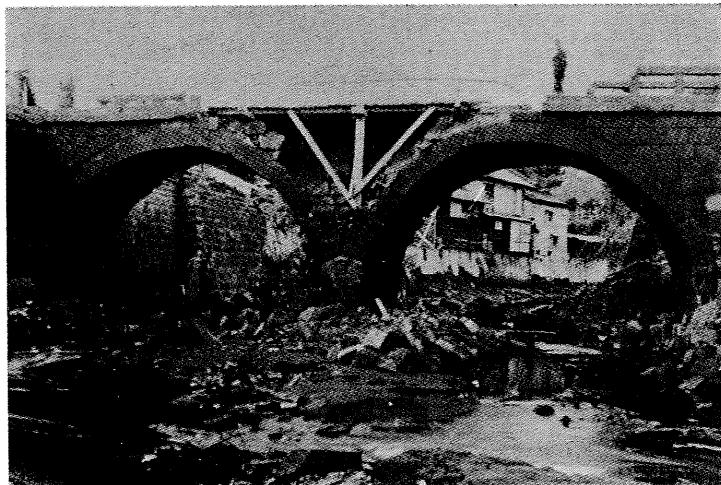
寫 真 第 五 十 三

千葉縣安房郡 川尻橋震害狀況

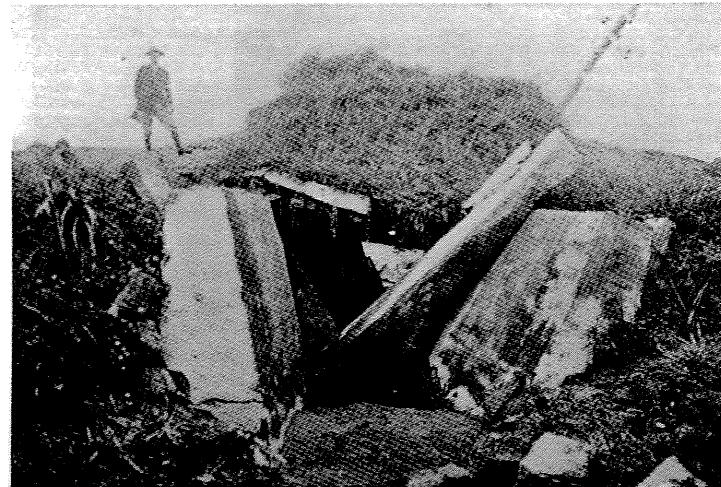
寫 真 第 五 十 四

寫真第五十四は配勾川西岸の悪水路に架しに國道溝橋にして高6尺、徑間10尺あり、兩側の橋臺は混擬土造にして上に深2.5尺、幹部幅1尺の鐵筋混擬土桁を架し厚6寸の版を張りたるものにして盛土は版面上約6尺あり、地震に依りて橋臺は縱横に裂け著しき變位をなし兩口に近き桁は墜落破折し内部に在りしものも悉く致命的龜裂を生ぜり、この溝橋に於ては地盤軟弱なりしに拘らず兩側の橋臺は互に連絡なく背部土壓の増大に依りて容易に推出され上部の桁は橋臺上に單支されたるを以て地震動によりて容易に移動し且上下動強烈なりしが爲多大の鉛直荷重を受くる事となり遂に斯くの如き慘害を被るに至りしものなり。

神奈川縣足柄下郡 酒匂川西岸國道被橋の被害狀況

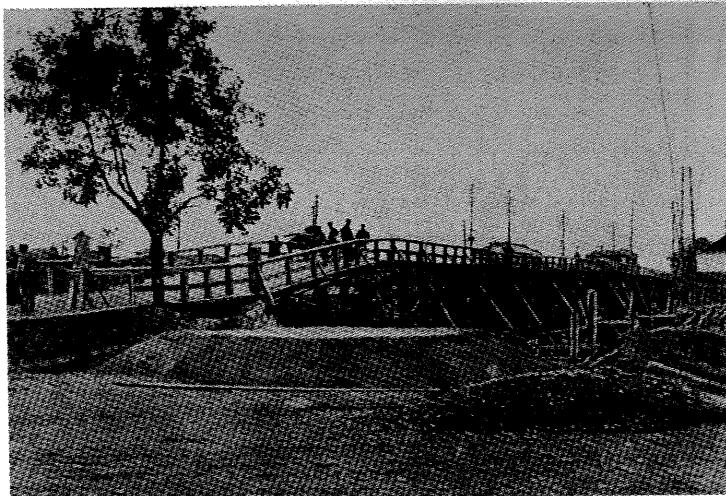
寫 真 第 五 十 五

神奈川縣橘樹郡 一號國道六鄉橋の被害

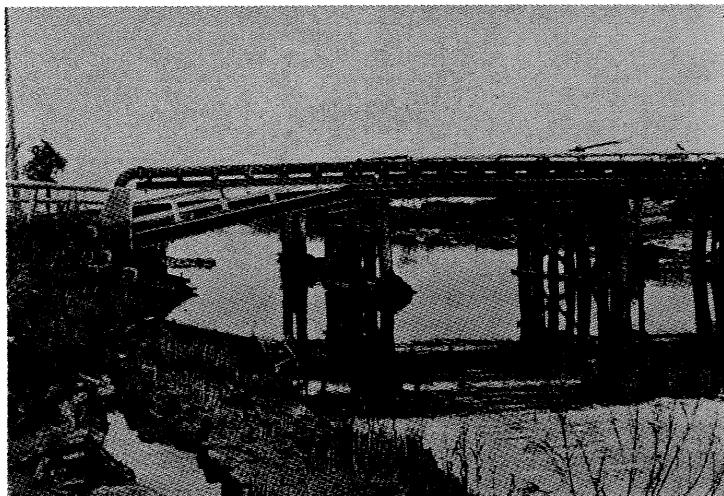
寫 真 第 五 十 六

神奈川縣橘樹郡 一號國道鶴見橋の被害狀況

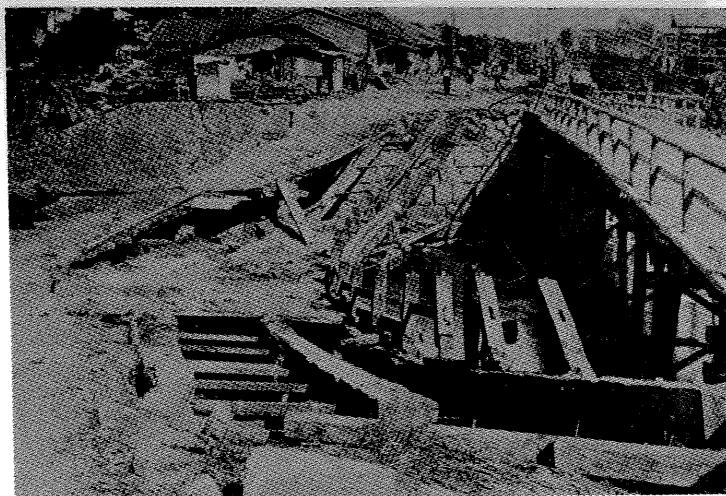
寫 真 第 五 十 七

神奈川縣 一號國道山王橋の被害狀況

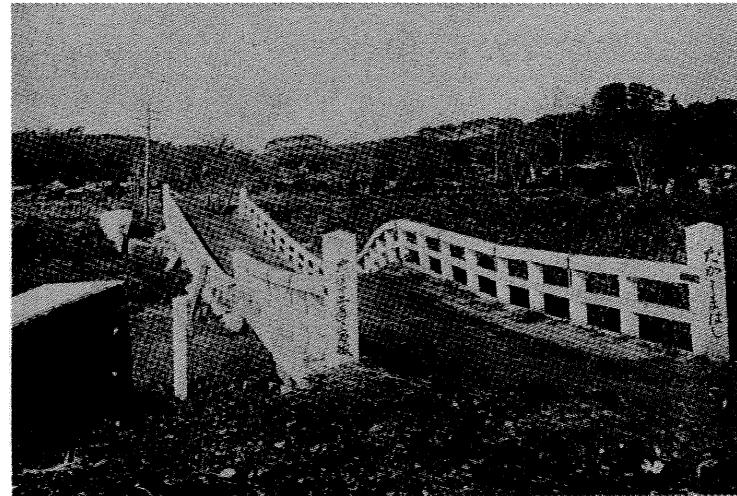
寫 真 第 五 十 八

神奈川縣縣道戸塚大船線 高島橋の被害狀況
