關東大地震震害調査報告

橋梁及び建築物之部

第一編 橋 梁

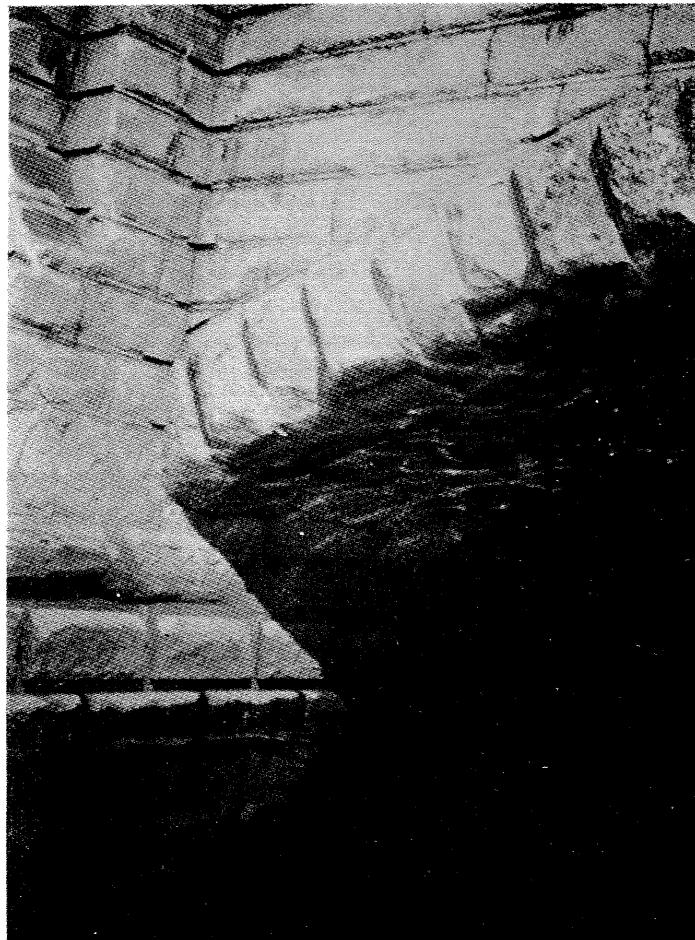
寫 真 第 五 十 九

東京市 日本橋起拱部附近の火害状況

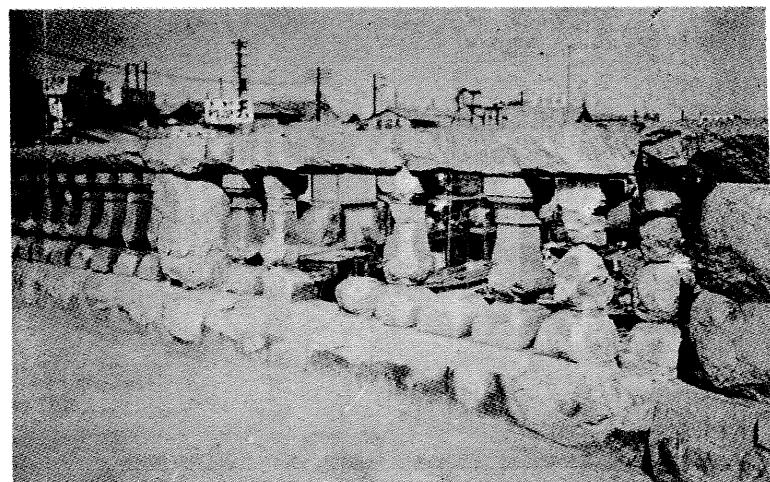
寫 真 第 六 十

東京市 日本橋の火害（高欄、隅石等の表面突角部の剥落を示す）

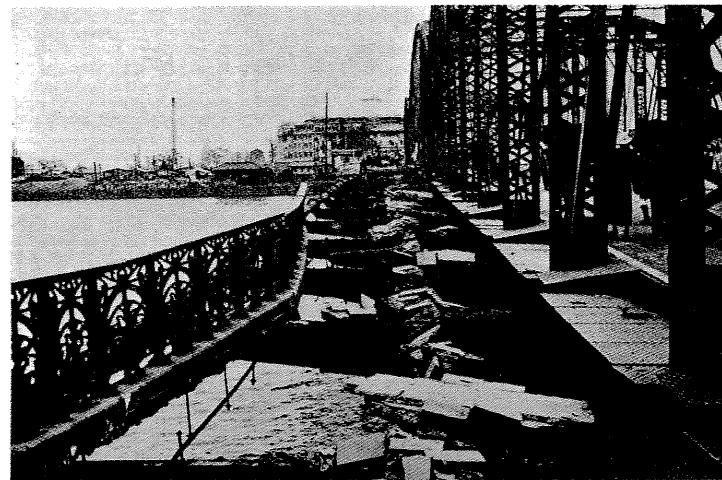
寫 真 第 六 十 一

してその上にパックル釘を張り(附圖第三十三の(二)に示せる新大橋橋床と略々同一なり)その上に混擬土を敷き均らし石塊を以て鋪装せるものにして全く耐火的構造なるも兩側歩道にありては工費の關係上木材の縦桁を用ひ敷板を張りその上に混擬土を敷き表面に混擬土のタイルを張りたるものにして上面よりこれを見れば車道と同様耐火構造の如く見ゆるも下面即ち水に面せる方は木材の縦桁と敷板とを露出せし爲上流側の歩道は橋下船舟の火炎より引火し大半焼落ちたるが(寫真第六十一参照)使用木材少量なりしを以て床桁及び構桁には殆ど影響なく強度も災前と異ならざるものなり、次に吾妻橋、鷺橋、永代橋等の諸橋は兩國橋に比し著しく多量に木材を使用せしを以てその燃焼により何れも致命的損傷を被りたり、これ等の諸橋にありても橋臺橋脚は煉瓦及び混擬土より成り構桁及び床桁も兩國橋と同様鐵材(鷺橋は鍊鐵にして他は總て鋼鐵を用ひたる如し)にして不燃性なるも縦桁は軌道直下を除くの外車道歩道共凡て木材を用ひこれに檜敷板を張り車道に於てはその上に木塊を釘着せるものにして橋床は上面下面共木材を露出せる爲(附圖第三十三の(一)は永代橋橋床の横断面なり)上面は附近家屋よりの飛火、橋上に避難せる家財の燃焼等より、下面は水上の船舟の火災等(下流の橋梁に在りては上流より種々木材の一團を爲して燃焼しつゝ流下する事あり)より引火し何れも橋床は全部焼け落ちこれに接近せる鐵材は長時間高熱に曝露せし爲著しき火害を被り眼鉄、鍾鉄等は甚しく屈曲し床桁の突縁は著しき波状を呈し中央部垂れ下りたるもの多し(寫真第六十二は鷺橋の火害を示すものにして本橋に於ては木塊鋪装を用ひず全部敷板を露出せしめたるものなり)隅田川5大橋中全く火害を免れたるものは新大橋のみなり、該橋は5大橋中最新のものにして橋臺橋脚は他の諸橋と略々同様なるも上部橋體は全部鋼、混擬土等の耐火材料を用ひたるものにして橋床は車道歩道共兩國橋の車道と略々同種の構造にして橋面車道は木塊鋪装を用ひたるも先づ完全なる耐火構造と云ふを妨げず(附圖第三十三の(二)は本橋床部の横断略図なり)。

東京市 兩國橋の火害（上流側歩道の焼落ちたる状況）

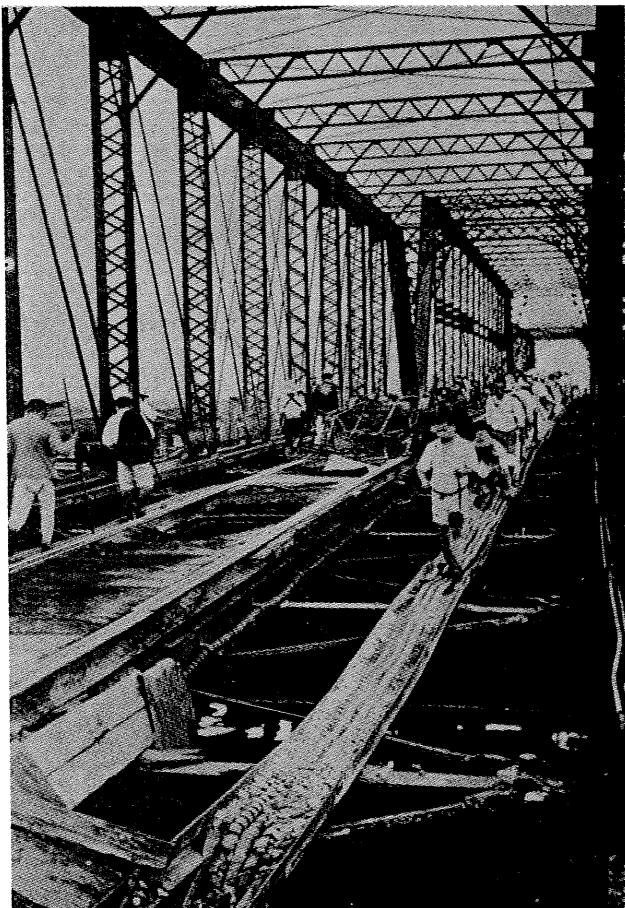
寫真第六十二

東京市 厥橋の火害

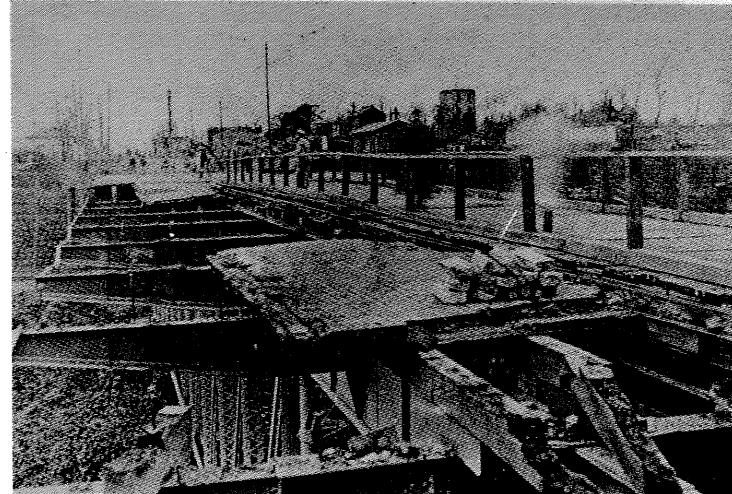
寫真第六十三

御茶ノ水橋も亦半耐火橋にして駿河臺に於て神田川に架したるものなり、主構は鐵製プラット構上路橋にしてその橋床は附圖第三十三の(三)横断略圖に示せる如く床桁は鐵製にしてその上に木材の縦小桁を架しこれに直角に厚3寸の敷板を張り車道に於ては敷板上に厚2寸の混擬土を敷きたるものにして路面は相當の耐火性を有するものなるが橋床の下面是縦小桁、敷板等露出せしを以て上流右岸下方に位せる木造建築物の火災より下面に引火し橋床の大半を焼失せり(寫真第六十三は本橋の火害の状況を示すものにして鐵床桁及び主構に於てはさしたる損傷を認めず)。

東京市 御茶ノ水橋の火害

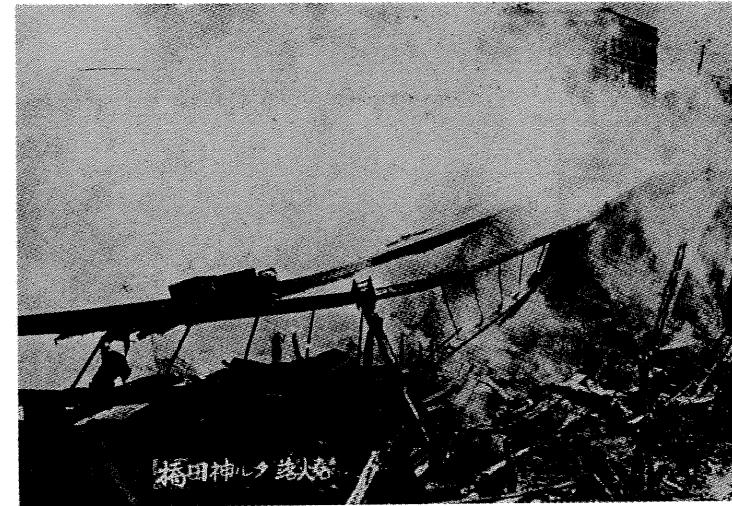
寫真第六十四

東京市 神田橋の火害（其一）（焼落直後の状況）

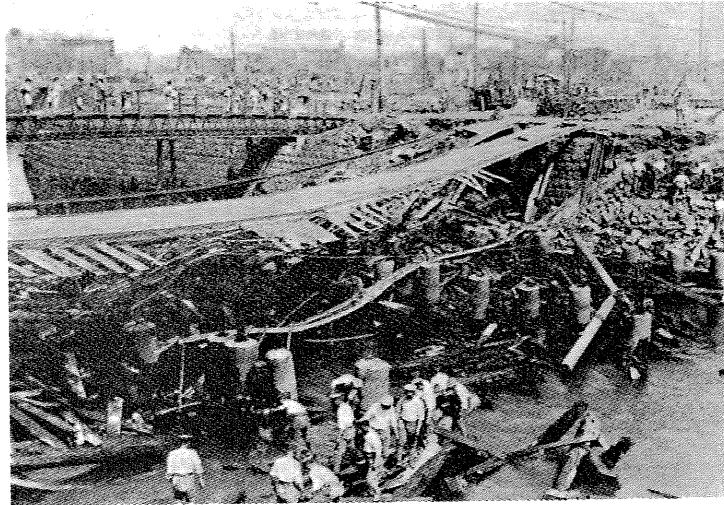
寫 真 第 六 十 五

東京市 神田橋の火害（其二）（數日後下流より撮影）

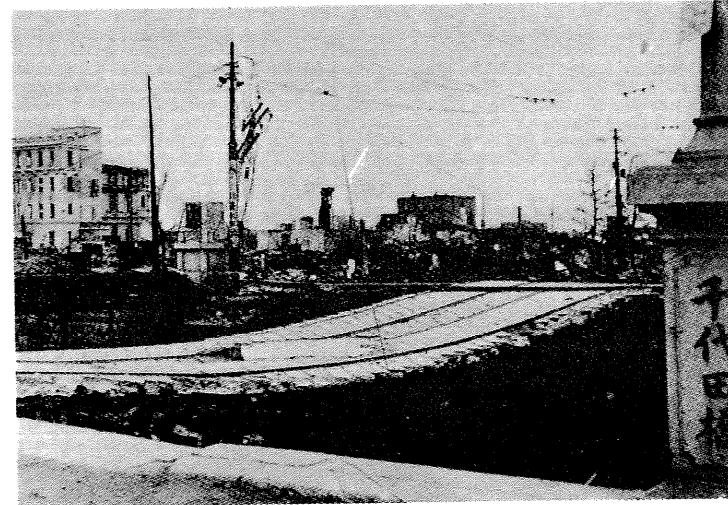
寫 真 第 六 十 七

東京市 千代田橋の火害
(中央白色を呈せるは最凹部に雨水の滯留せるものなり)

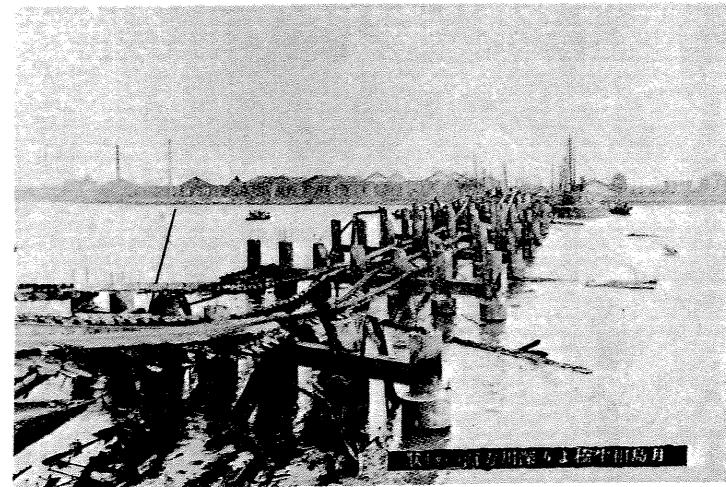
寫 真 第 六 十 八

東京市 相生橋の火害

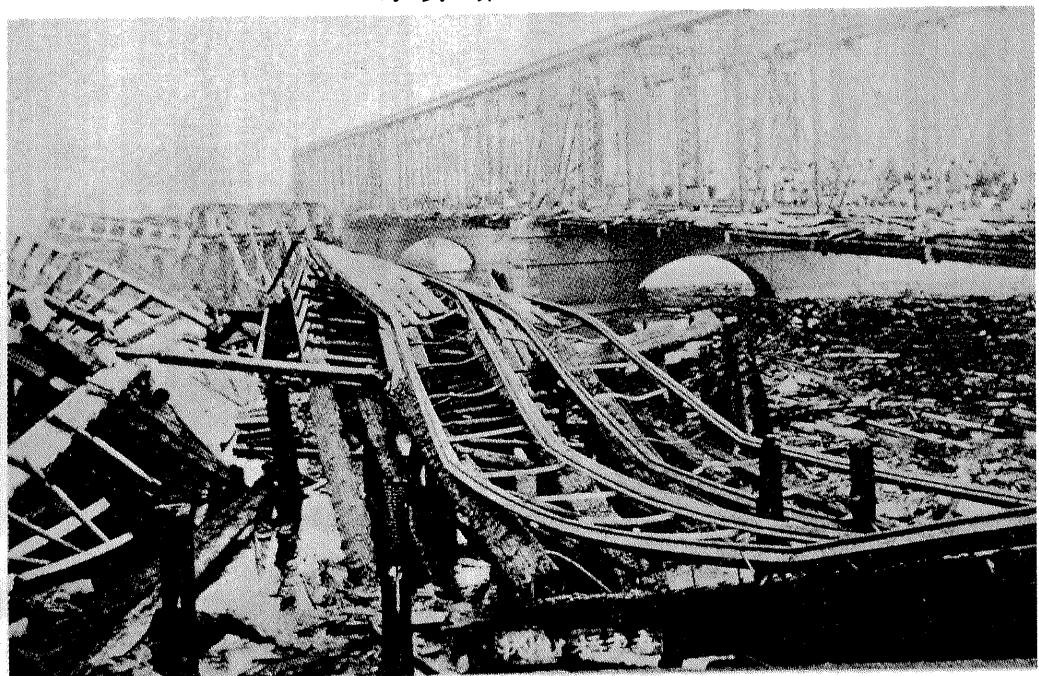
寫 真 第 六 十 九

東京市 吾妻橋の火害（左端は道路假橋の一部）

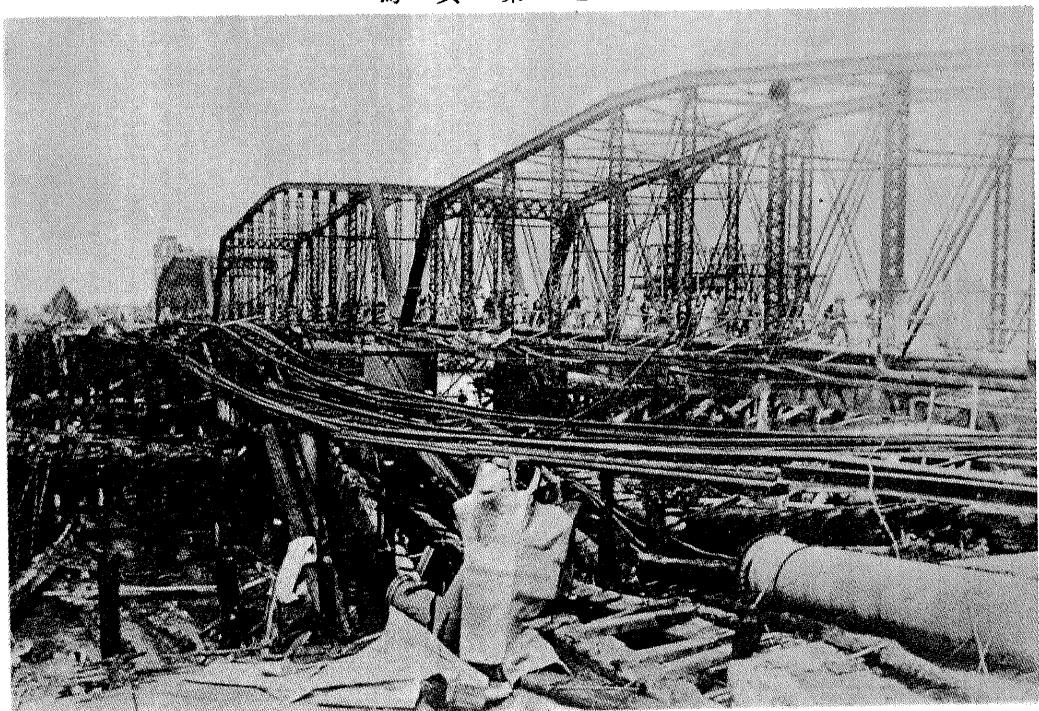
寫 真 第 七 十

東京市 永代橋の火害状況及び焼落ちたる電車假橋
