第二編 建築物

第一章 総 説

第五節 東京市内に於ける建築物震害調

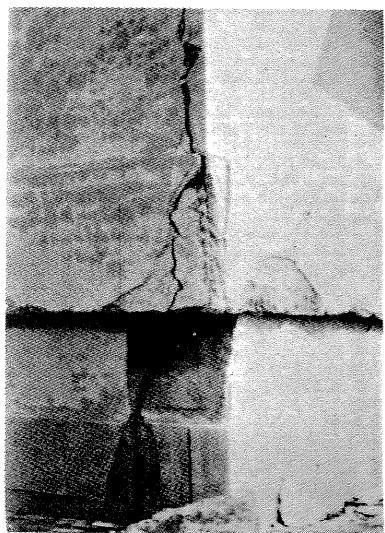
寫真第二十二

神奈川縣藤澤町
鶴沼 塚本藤太郎氏別邸
倉庫移動側隅の龜裂

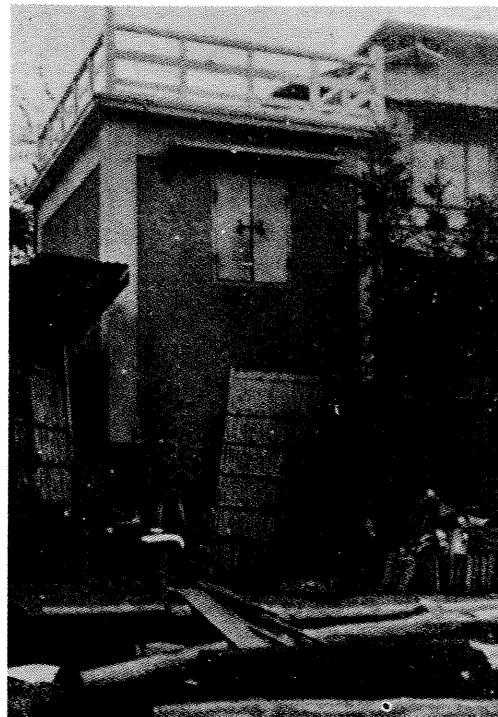
寫真第十九

神奈川縣小田原町十字町 古市公威氏別邸倉庫（其二）
B側より撮影

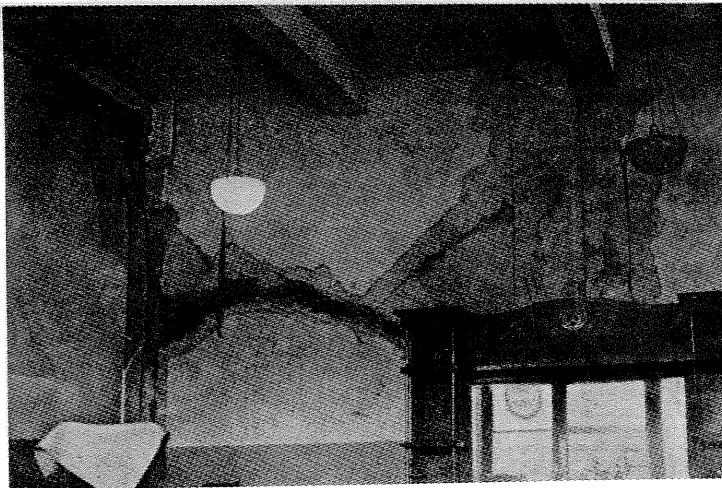
寫真 第百八十三

東京市麹町區 丸ノ内ビルディング Bar bracing を入れたる第一階
主要間仕切壁破壊状況

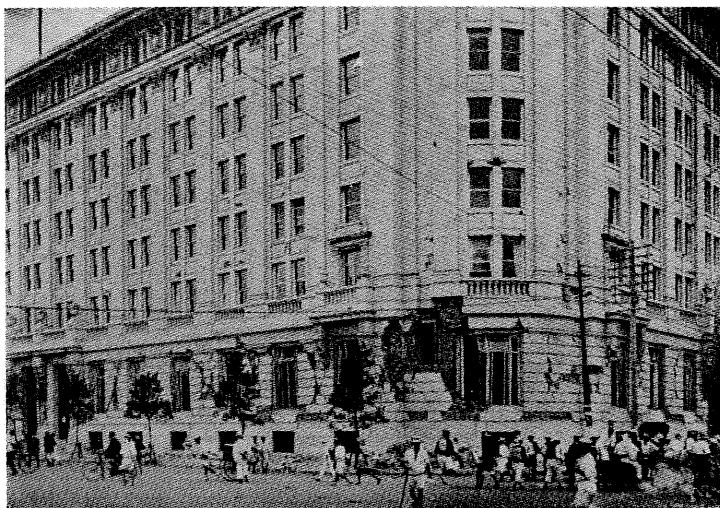
寫真 第百八十二

東京市麹町區永楽町 郵船ビルディング被害状況（其一）（外観）

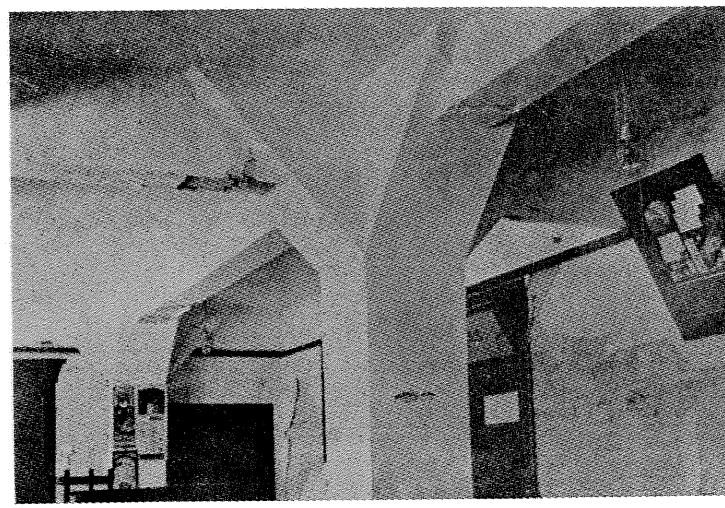
寫真 第百八十四

東京市麹町區 丸ノ内ビルディング梁下面の亀裂状況

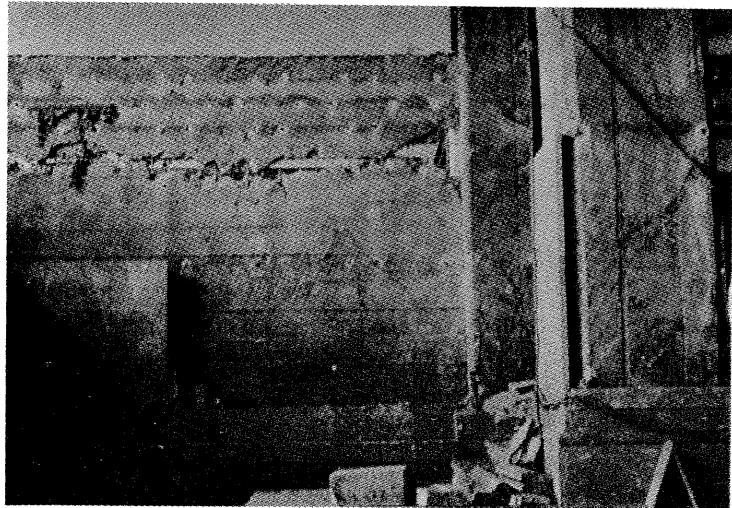
寫真 第百八十六

東京市麹町區有樂町 郵船ビルディング被害状況（其二）（北側玄關鐵筋龜裂）

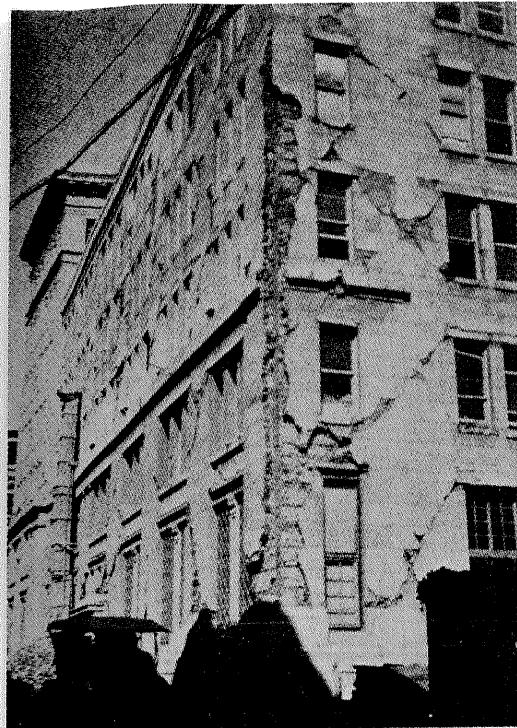
寫真 第百九十

東京市麹町區有樂町 有樂館西南隅龜裂狀況

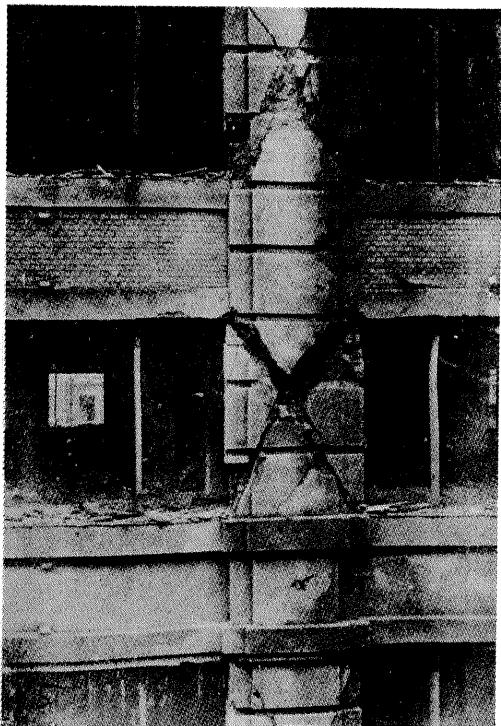
寫真 第百九十三

東京市日本橋區駿河町 三井二號館壁龜裂の状況

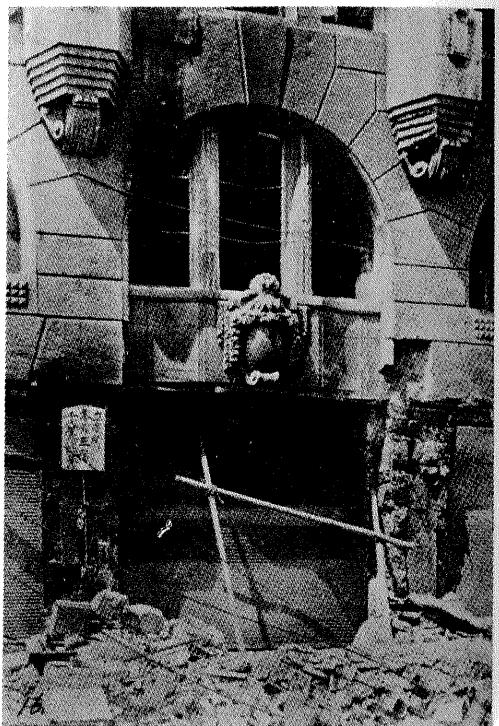
寫真 第百九十四

東京市京橋區南傳馬町 千代田ビルディング正面柱の被害状況

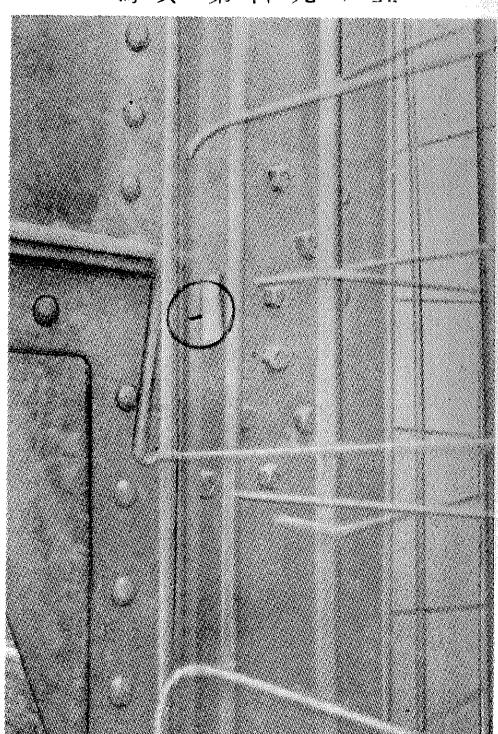
川崎市外 明治製糖株式會社工場鐵窓損傷状況

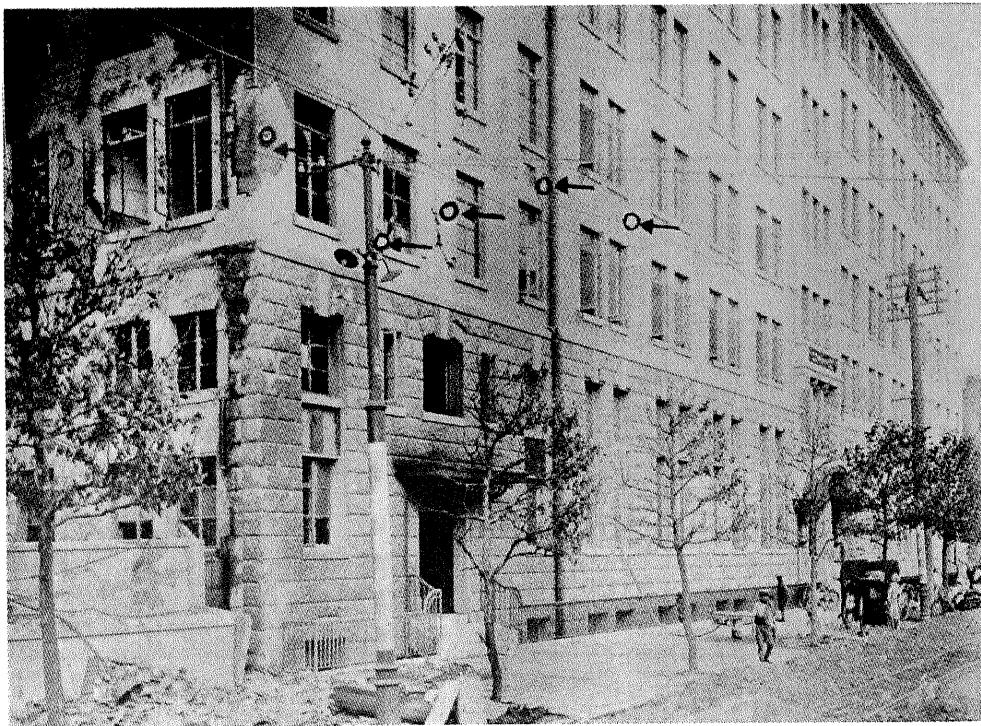
東京市麹町區永樂町 永樂ビルディング南側外壁の縫裂

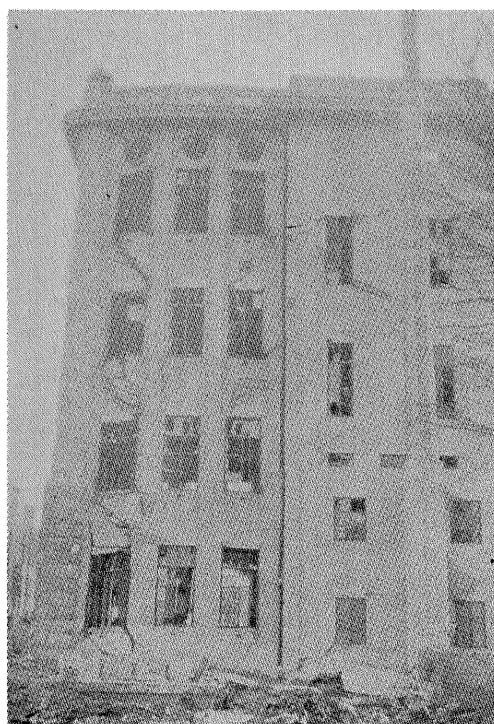
寫真 第二百二十

東京市麹町區永田町 特許局陳列館背面の被害

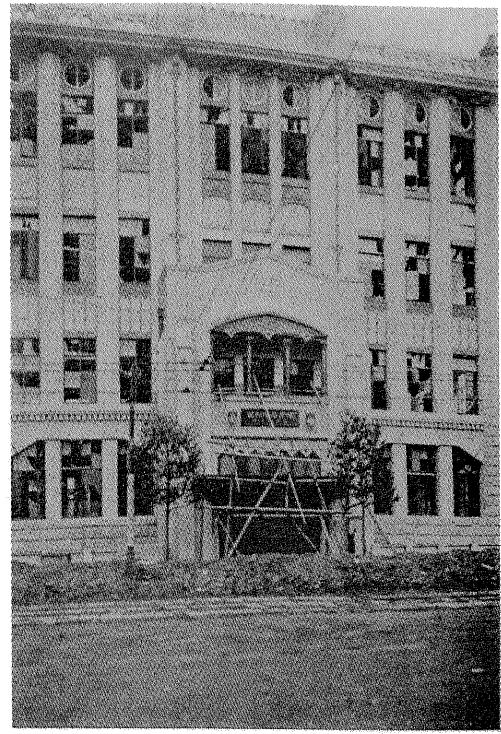
寫真 第二百二十二

東京市麹町區永田町 特許局陳列館前面の被害

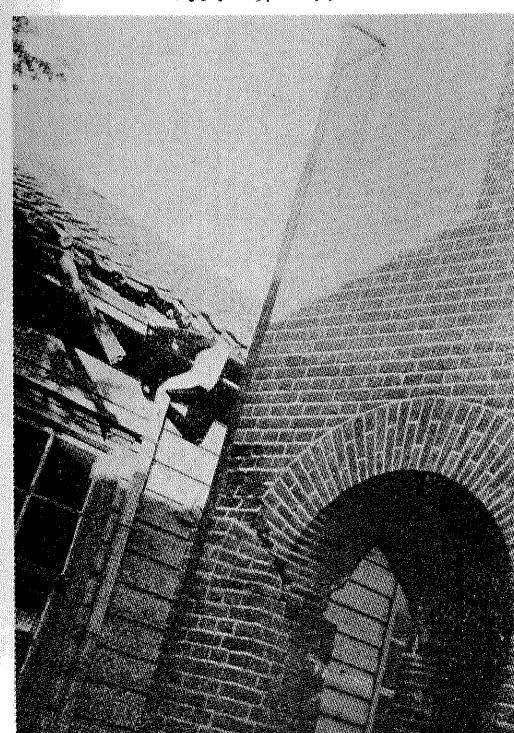
西ヶ原農事試験場内水槽塔の破壊状況

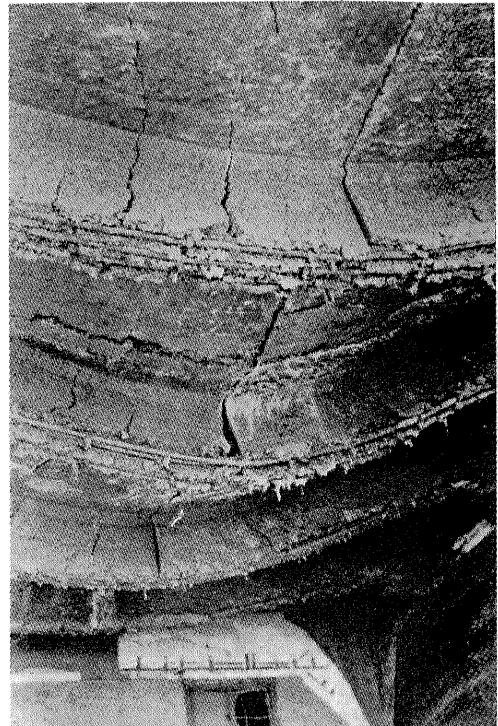
寫真第三百六十四

澁澤倉庫混泥土打継ぎ縫に沿へる大亀裂

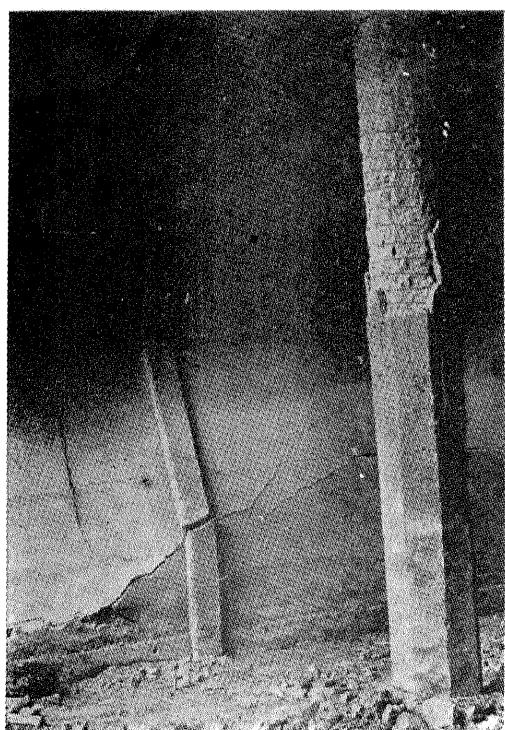
澁澤倉庫鐵筋混泥土間壁の被害

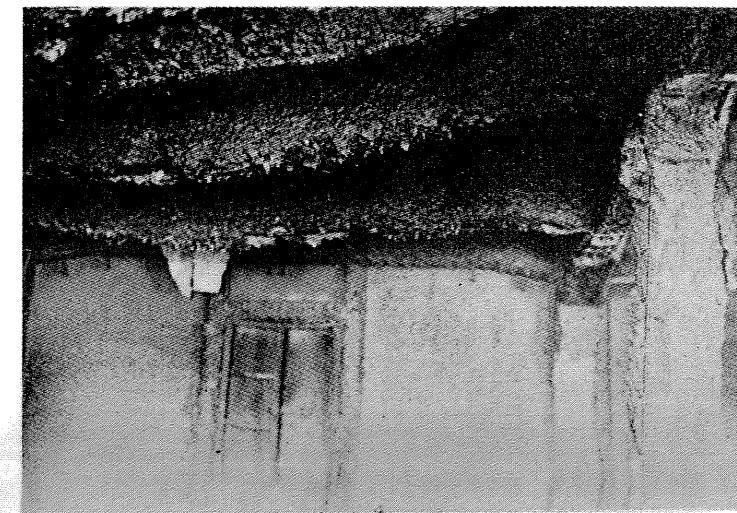
東京市芝區御成門際 鐵道省被服工場倉庫柱に固定せられたる梁の斜應張龜裂

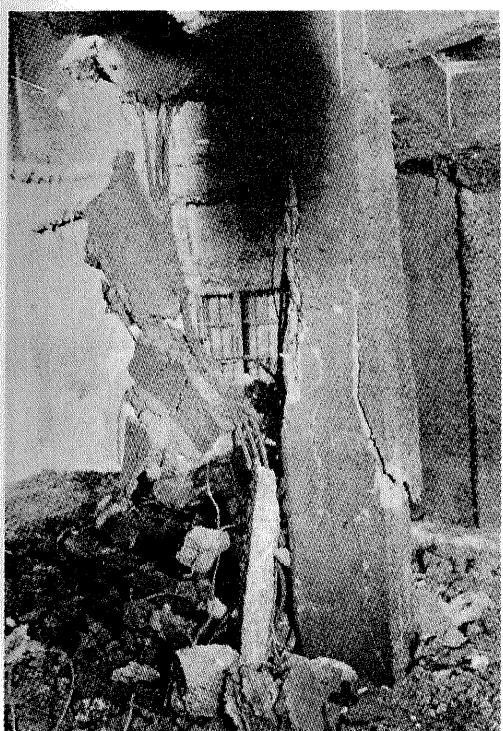
寫真 第三百七十五

鐵道省被服工場倉庫鐵筋混擬土柱の混擬土剥落狀況

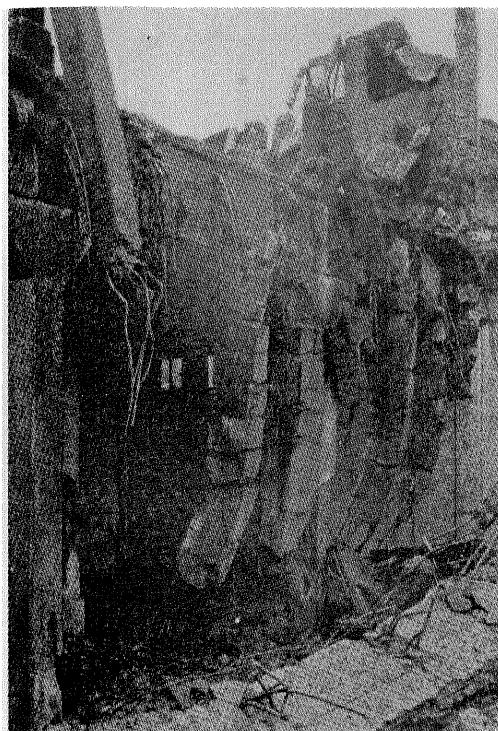
寫真第三百八十七

三菱倉庫墜落せる梁の破壊状況

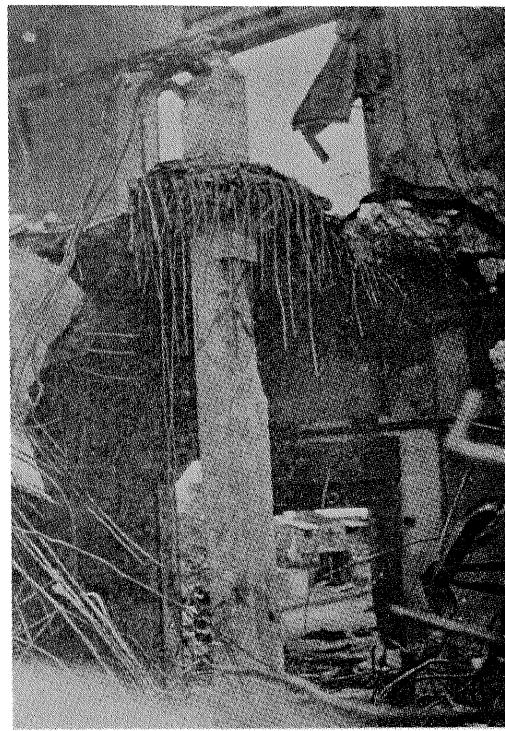
寫真第三百八十六

三菱倉庫崩壊柱頭部の詳細

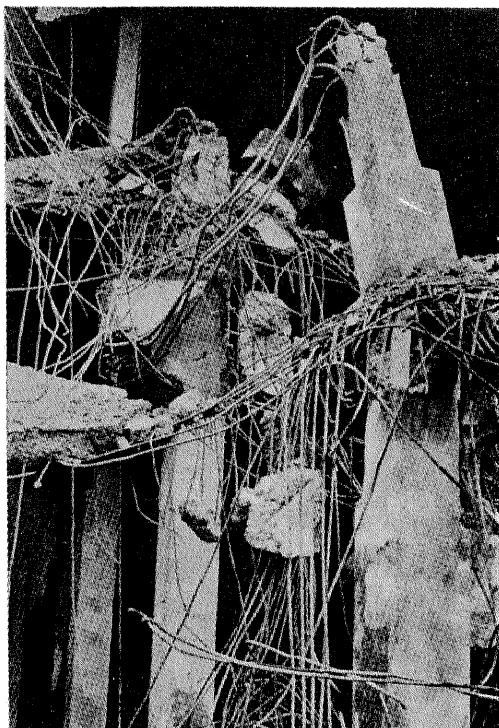
寫真第三百八十九

三菱倉庫崩壊せる平版構造の破壊詳細

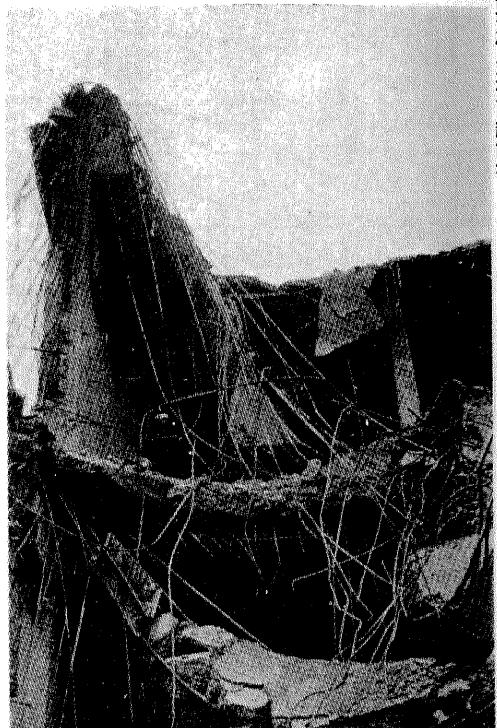
三菱倉庫平版構造床の墜落状況

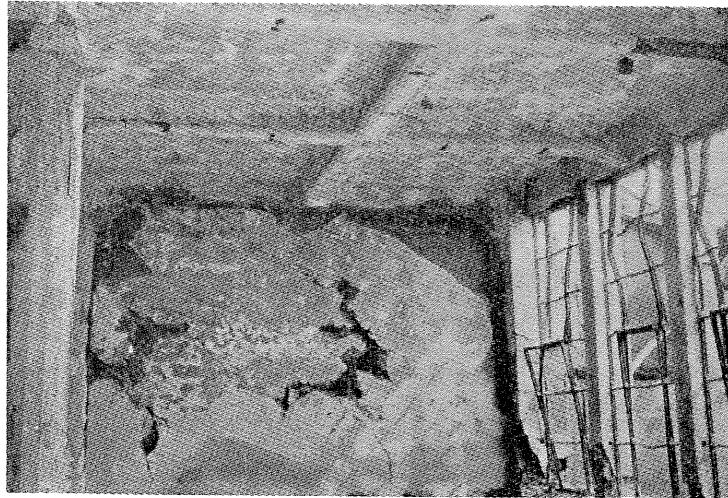
寫真 第三百九十五

東京市麹町區錢瓶町 三越別館間仕切壁が大破し且架構上の接合部が脱離せし
ために直上大梁の鐵筋が露出伸張し尙 シヤー・バーに沿
ひて龜裂を生ぜる状況

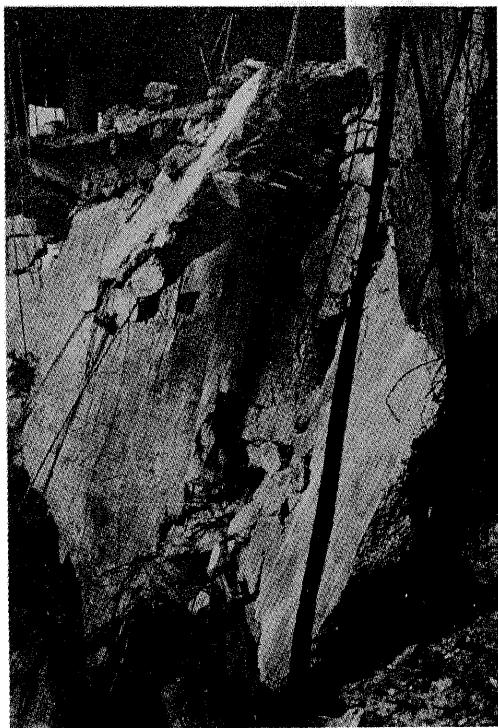
寫真 第四百

東京市麹町區鐵瓶町 三越別館墜落せる柱の上下両端の破壊状況

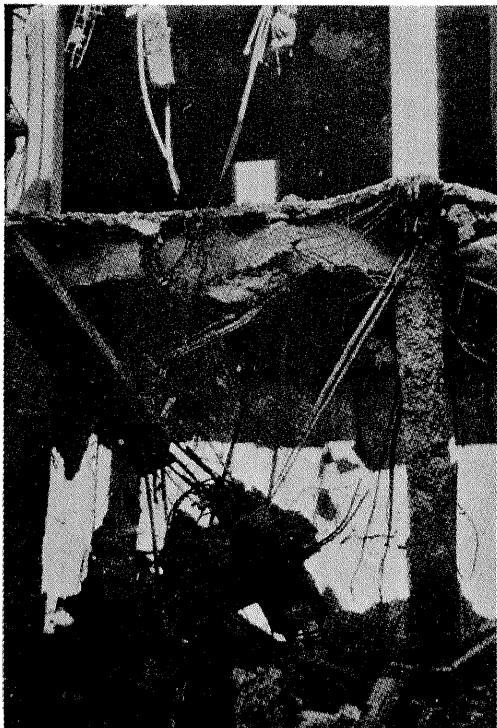
寫真三四百三

中井倉庫柱の被害と大梁の
crack failure の状況
Diagonal tension

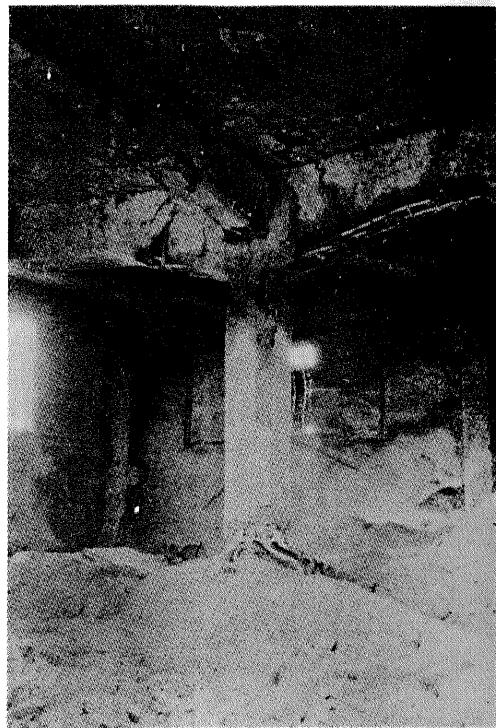
寫真第二百四十四

東京市日本橋區 某紙商倉庫鐵筋混擬土構造の火災による崩壊の過程を示す

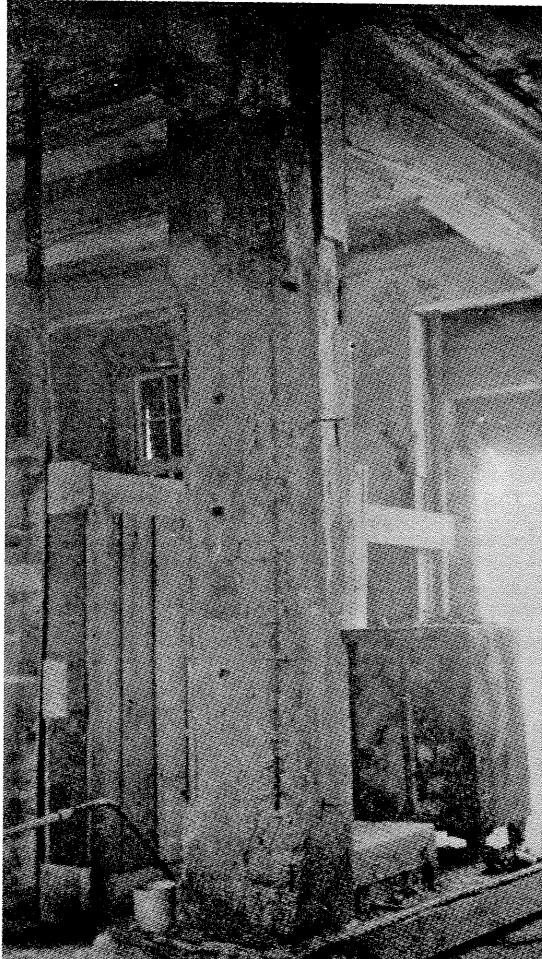
寫真 第四百十二

東京市神田区裏神保町 文房堂商店 鐵筋混凝土方柱の隅角混
凝土の剥落

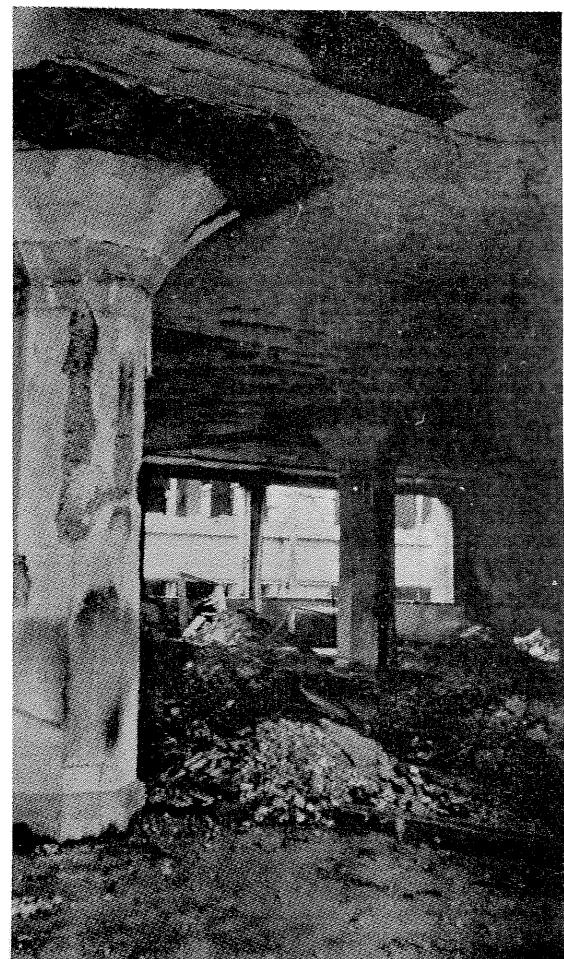
寫真 第四百十

東京市日本橋区室町通 三井三號館事務室, Flat Slab
Constraction の火害

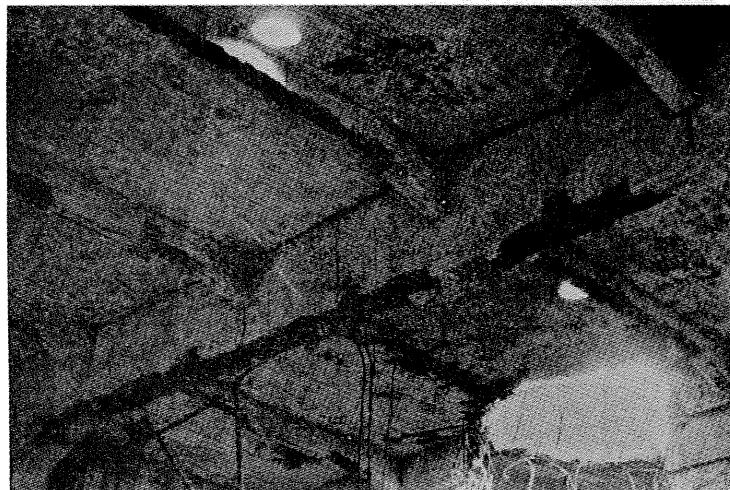
寫真 第四百十三

東京市深川區平久町 藤倉電線株式會社工場梁下端の甚しき剥落狀況

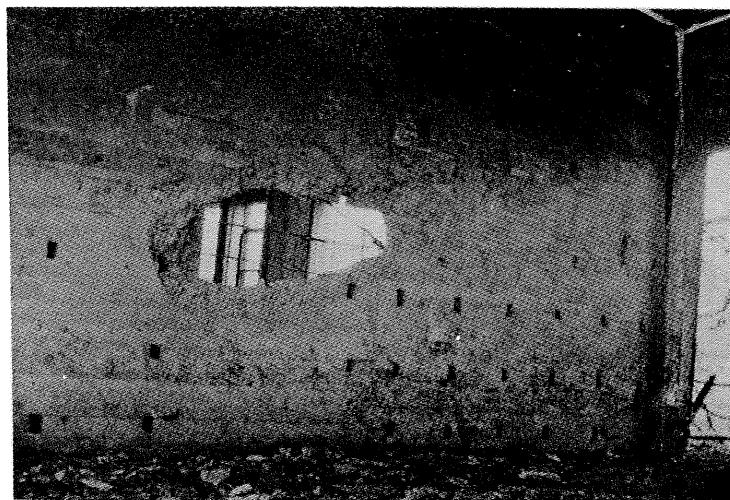
東京市芝區巴町 巴小學校三階教室假枠取外し前間仕切壁の穿孔

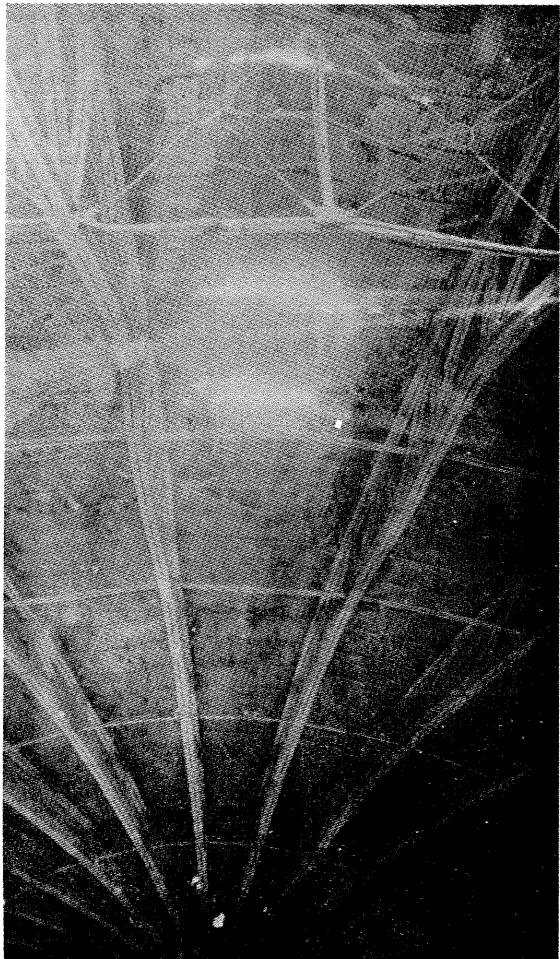
寫真 第四百二十二

東京市本所區兩國橋際
國技館鐵筋アーチ・トラスその他の鐵骨材の變曲と淺野波形板の上に混凝土を打ち
たる屋根の破損状況

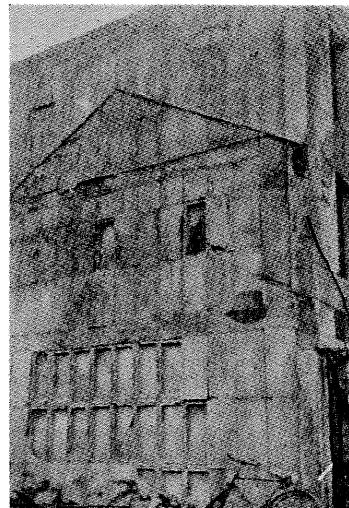
寫真 第四百二十三

東京市下谷區車坂町
(其一) 宗意商店プロック外殼剥落の詳細

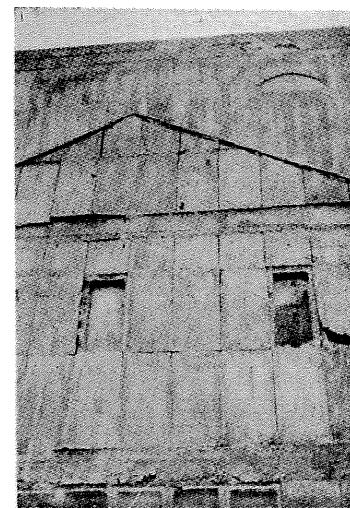
寫真 第四百二十四

東京市下谷區車坂町
(其二) 宗意商店プロック外殼剥落の詳細

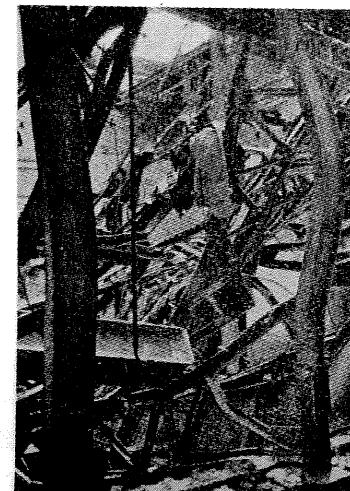
寫真 第四百二十八

東京市麹町區
帝國劇場リベット取付の破壊によるボツ
クス・ガーダーの墜落

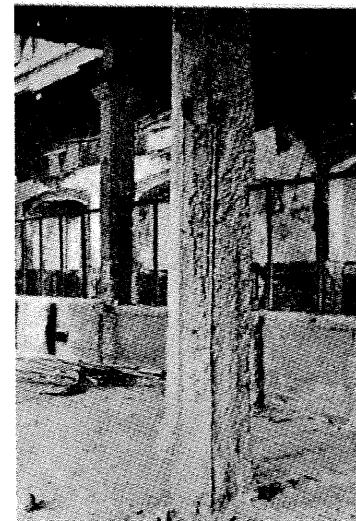
寫真 第四百二十七

東京市日本橋區通一丁目 森村銀行階下營業室鐵骨混擬土
打漆喰孤立柱の火災による混擬土の剥落

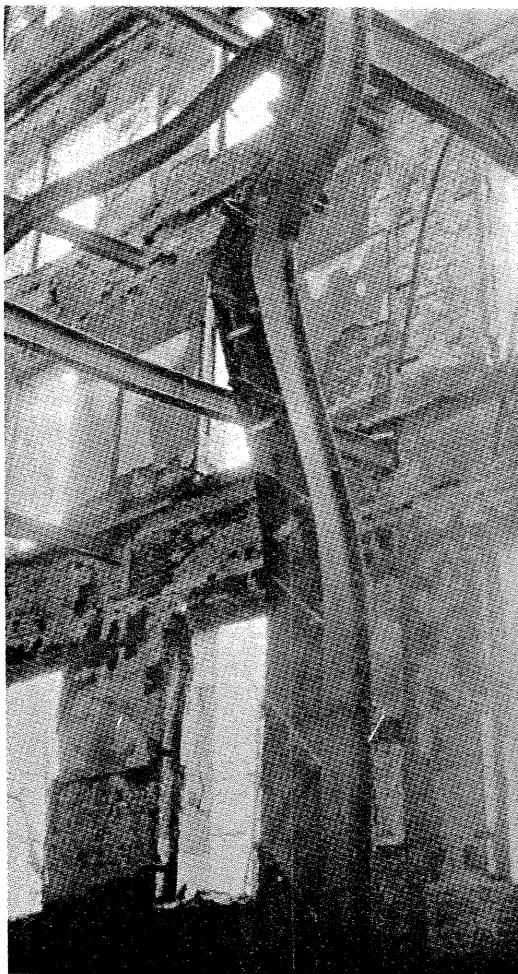
寫真 第四百三十

東京市日本橋區日本橋際 國分商店鐵骨木造床の火害

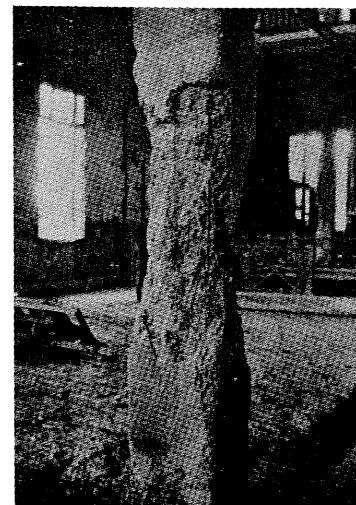
東京市日本橋區通一丁目 森村銀行二階事務室鐵骨
混擬土打漆喰孤立柱の火災による混擬土の剥落

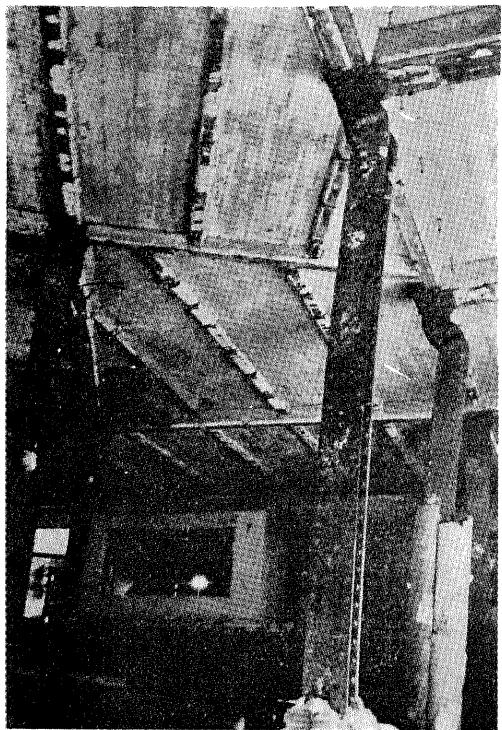
寫真第四百三十三

東京市日本橋區日本橋際 村井銀行被覆用木摺下地漆喰塗被覆の剥落と頂部の挫折
状況

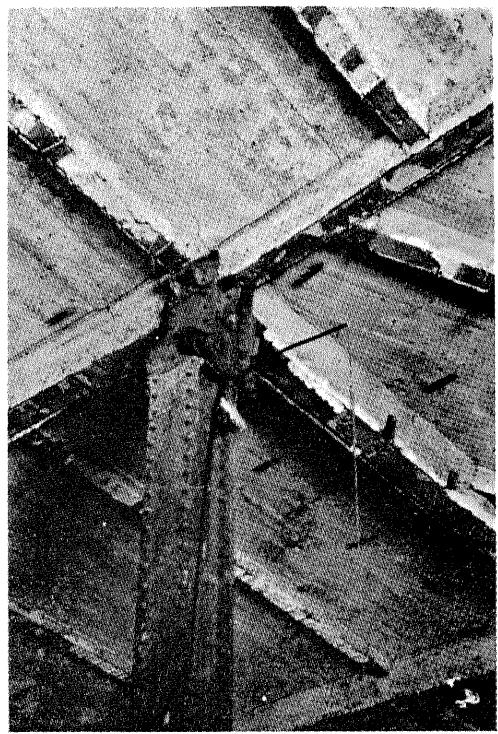
村井銀行木摺下地漆喰塗被覆の焼失せる鐵骨柱頂部の挫折狀況（其一）

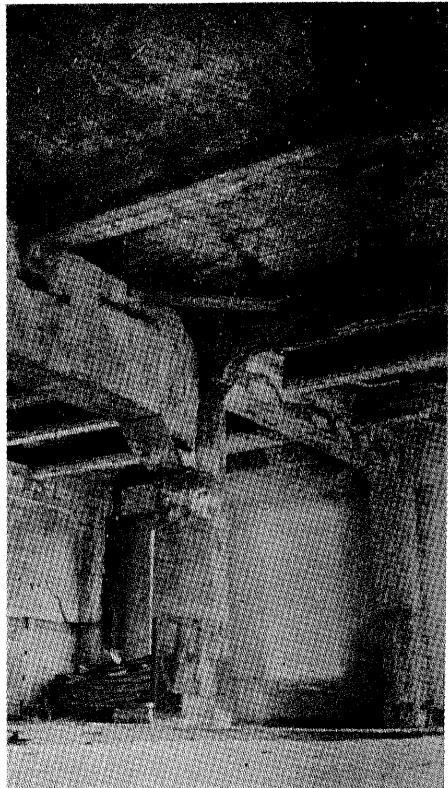
朝鮮銀行メタル・ラス下地モルタル塗漆喰仕上げにてプレート
・が一ダードーに被覆せるものに於て漆喰の剥落せるのみにて内部
のガーダーに何等の被害をも與へざりし状況

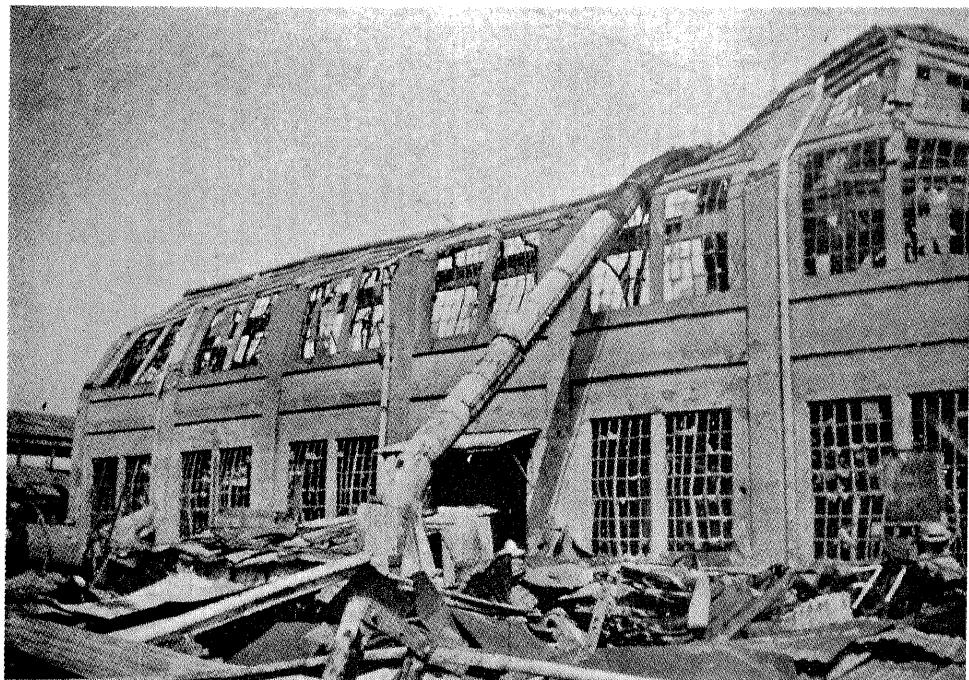
寫真 第四百四十五

東京市芝區新濱町 芝浦製作所木型工場兼木型倉庫鐵骨架構鐵筋混凝土造張壁より成る工場の破壊状態

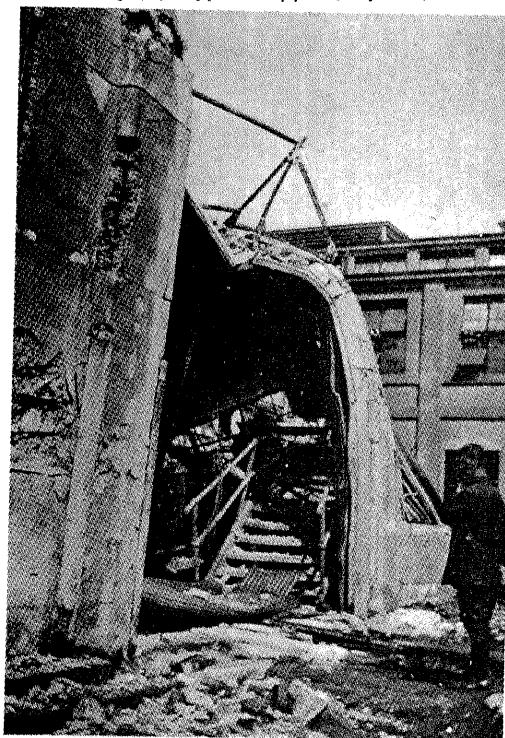
寫真 第四百四十六

東京市芝區新濱町 芝浦製作所木型工場兼木型倉庫出入口の詳細（其一）

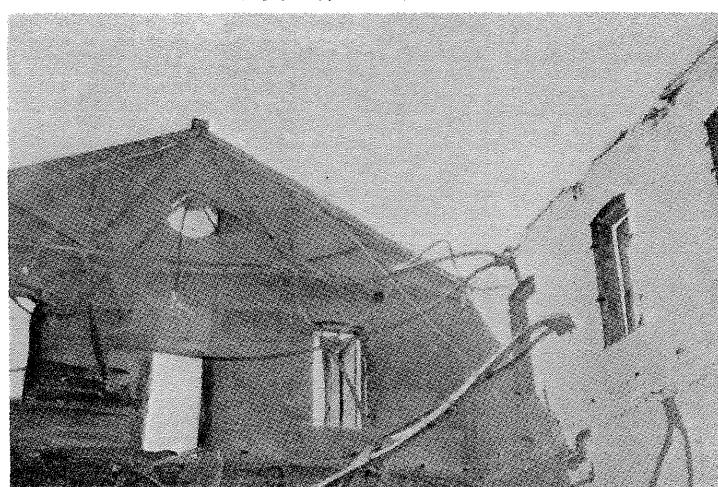
東京市芝區新濱町 芝浦製作所物置支承部の煉瓦壁の取付け破壊して墜落せる鐵小屋

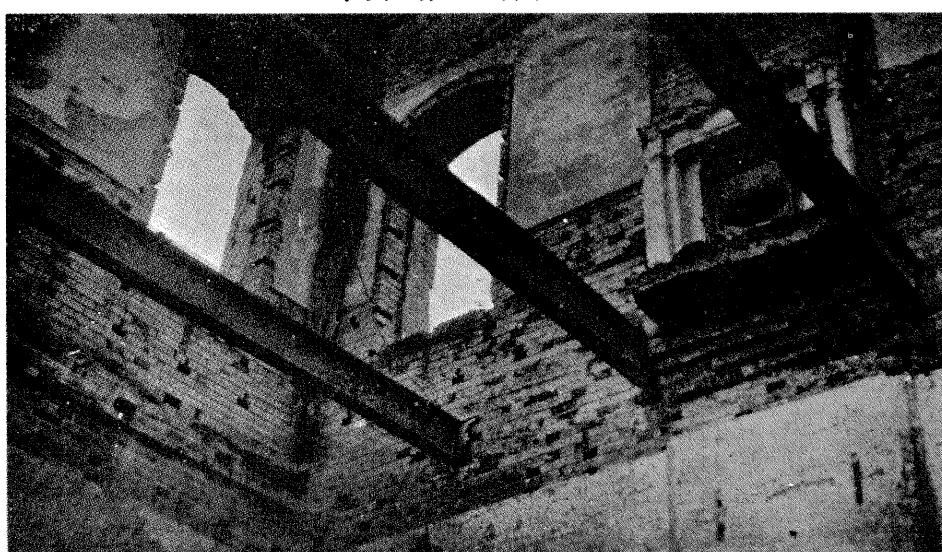
東京市芝區三島町 日本赤十字社本館熱せられたる鐵梁の冷却收縮による煉瓦壁の破壊

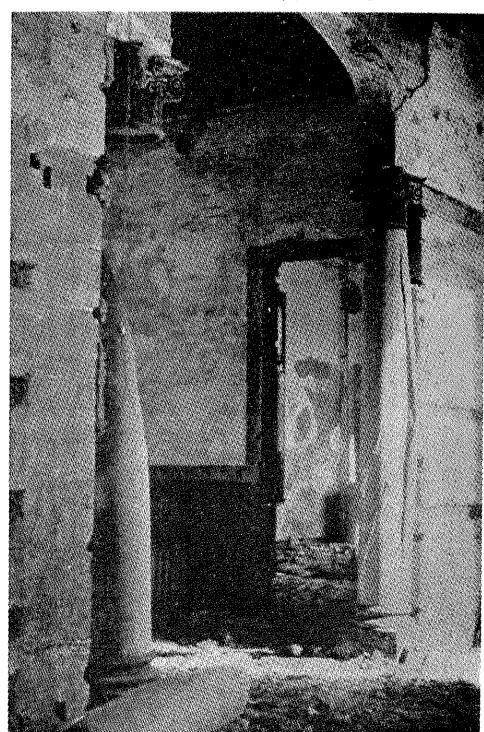
寫真 第四百七十五

如水會館大理石裝飾柱の破損状況

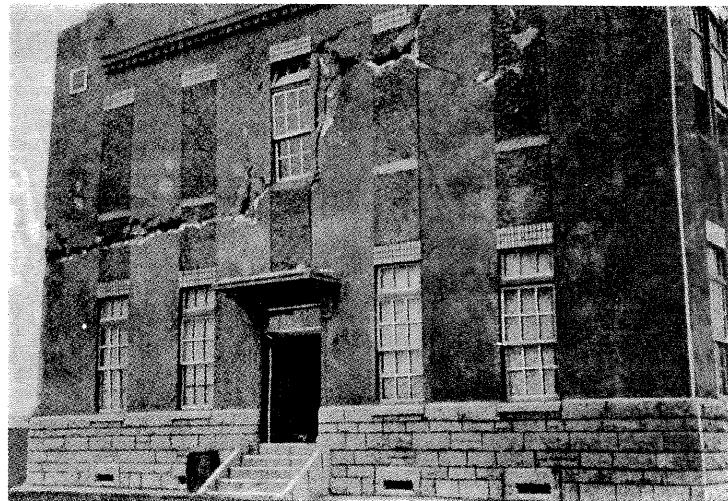
寫真 第四百八十七

東京府北多摩郡立川村 陸軍飛行第五大隊兵舍西端の大亀裂

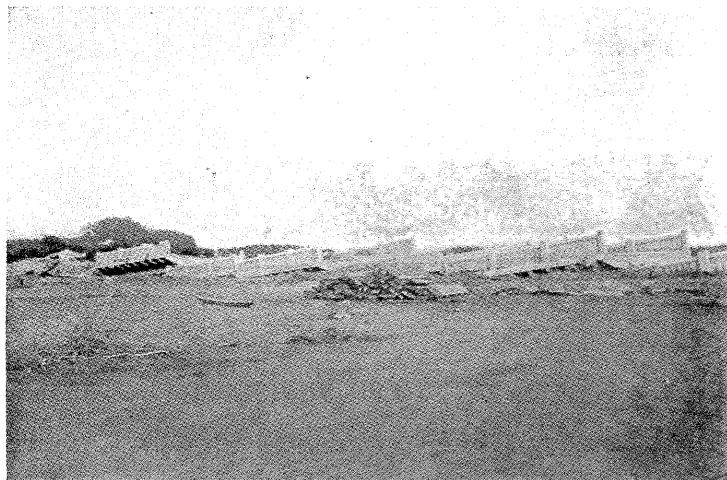
寫真 第四百九十五

神奈川縣足柄下郡 酒匂川橋震害状況

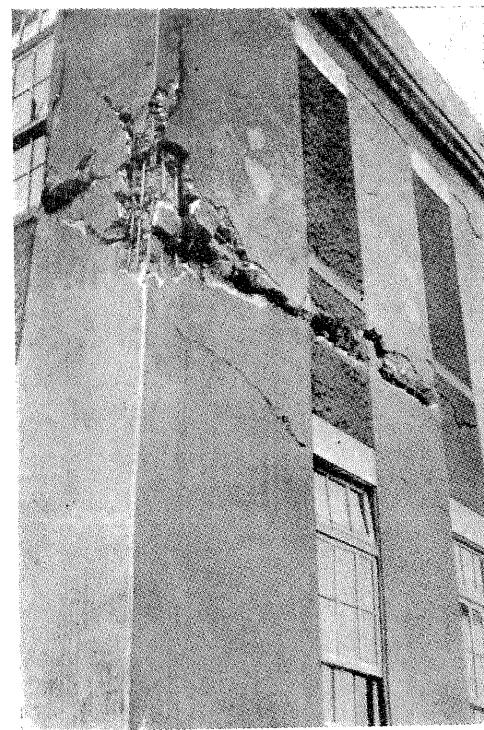
寫真 第四百九十四

東京府北多摩郡立川村 陸軍飛行第五大隊兵舍西端隅柱の破壊

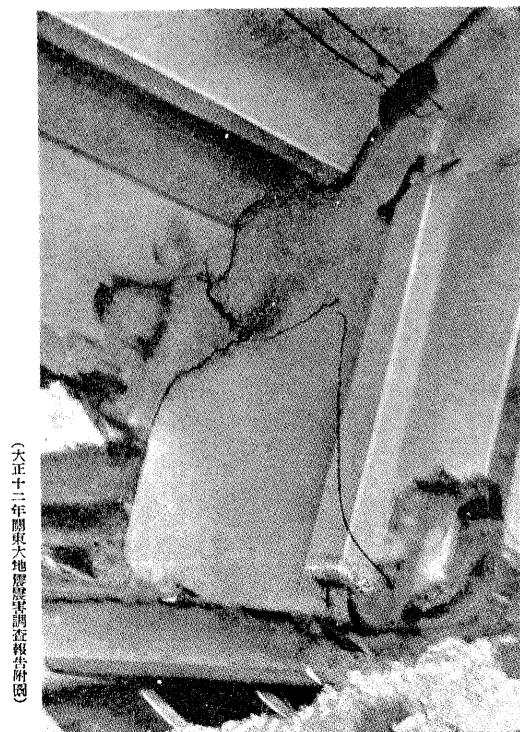
東京府北多摩郡立川村 陸軍飛行第五大隊下士官集會所内部の被害
