## 20 斜積ブロック混成堤の工事中の災害(名洗港)

第二港湾建設局 材料検査場 正員 青島 柴末  
公 企 画 課 準員 津田 末

名洗港の斜積ブロック混成堤工事は、昭和29年8月に水中コンクリート工法による90mの完工に引続き施工され今日に至っている。本稿は昭和30年1月に斜積ブロック混成堤のブロック据付を開始してより、昭和32年3月までの2年余に亘る工事期間中に屢々受けた手戻災害の記録の概要であるが、講演会では「カラーズライド」によって説明する。

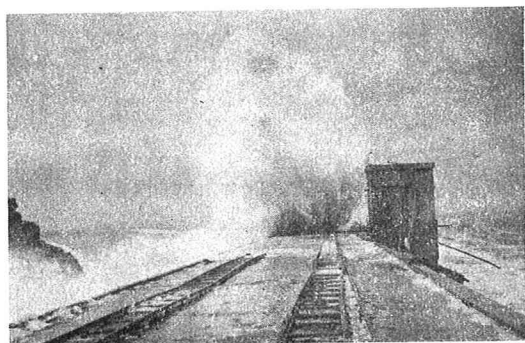
写真1 跳波

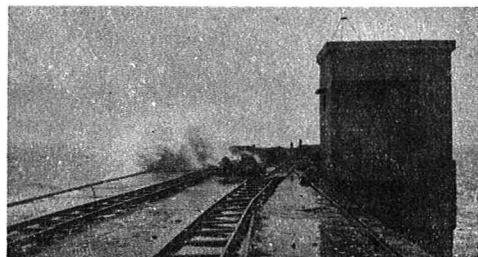
写真 4 被災直前の上部型枠工

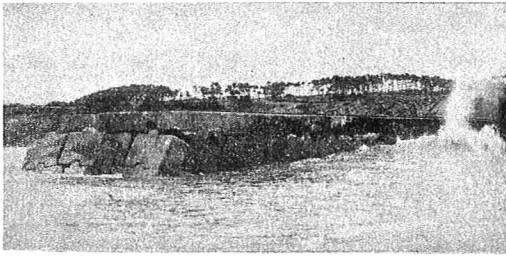
| 災害発生年月日 | 風向 | 風向 | V <sub>max</sub><br>m/sec | H <sub>max</sub><br>m | 超え<br>る<br>巨<br>浪<br>m | 被害<br>見<br>積<br>額<br>4月 | 作業<br>行程 | 災 害 の 内 容 | | | | | 記 事 |
|---|---|---|---|---|---|---|---|---|---|---|---|---|---|
| " 4.25 | 強風 | SW | 28.0 | 3.8 | " | 254 | A | 28 | | 14 | 10 | 30 | 本体堤三列据付けた。上部工に亀裂を生ず。<br>ブロック移動、軌条等 |

写真 5 31.4.25 の災害 (1)

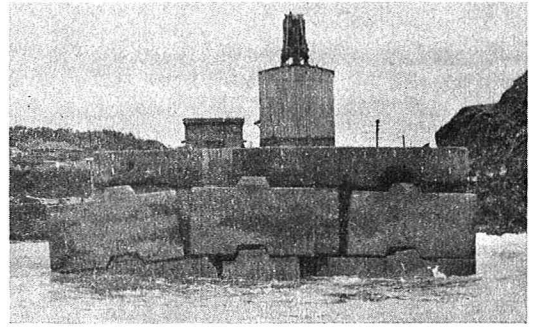
写真 6 31.4.25 の災害 (2)

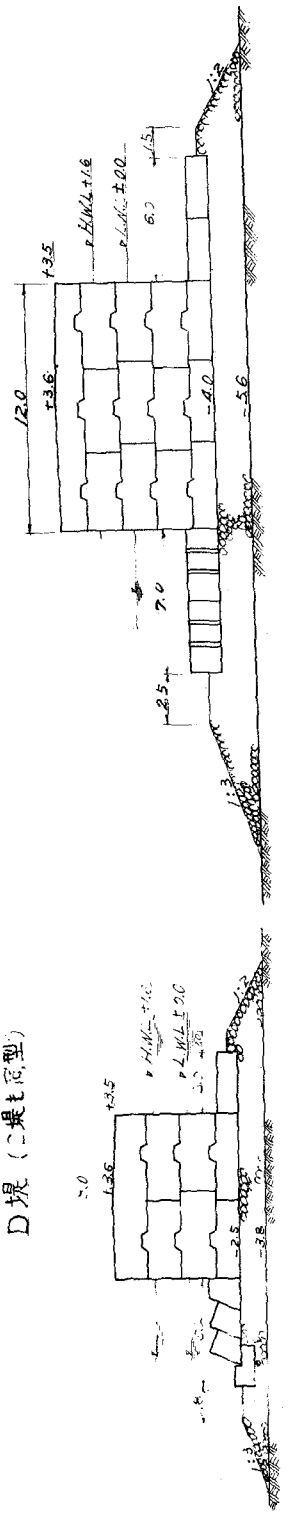
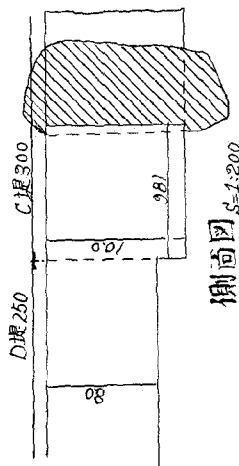
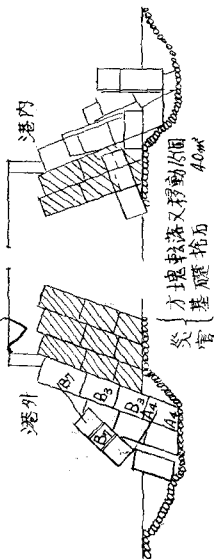
# 図4-1

されて、ブロックが移動転落し、遂には上部コンクリート。下のブロックが板出された様になる。これには工事を急ぐために基礎捨石をなして直に均し、ブロックを据付けするので基礎捨石が安定してない事が直接の原因と考えられる。

図4-(1)~(7)に潜水夫の報告を基とした、主たる災害の被害想定図を示したが、ブロックの移動転落及び基礎捨石の流失状況を知ることが出来る。

災害想定図

- (イ) 基礎捨石を長期間放置して、波浪により充分に安定させる必要がある。 当港では工事の都合上長期間放置する事が出来なかった。
- (ロ) 単位行程区間の作業日数を極力短縮する様に努力すべきである。 適当なる石找積出施設がなかったため、当港では石找の積出及び捨石作業の一部にタイタンクレーンを使用したため、此の種の附帯施設が完備しておれば、災害が半減していただかも知れない。
- (ハ) 軌条は上部工の頂部より出ない様にすべきである。 此度使用したタイタン

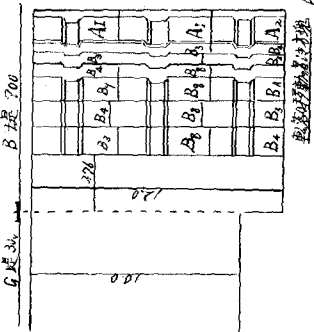
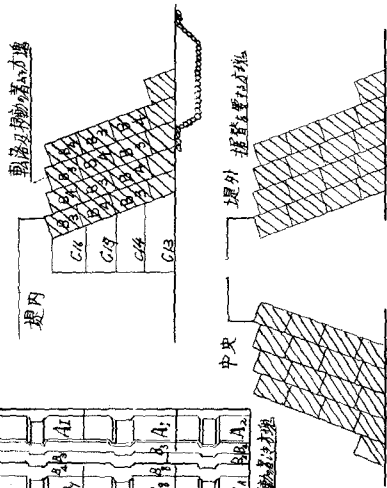
No. 5  
31.9.8-12時台風  
31.9.24-15時台風

基礎埋込面(削后) 20m  
" 均し 30m  
" 均し 2.6個  
火口 { 方塊形掘込埋込面

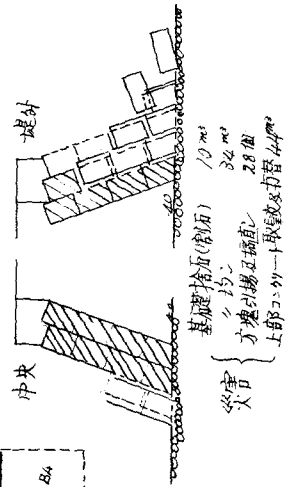
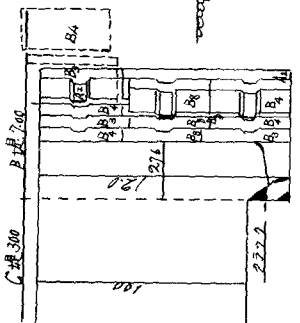
No. 6  
31.10.30-1時台風

基礎埋込面(削后) 10m  
" 均し 32m  
" 均し 2.8個  
火口 { 方塊形掘込埋込面  
上部2.5m-1時台風波力管 44mm

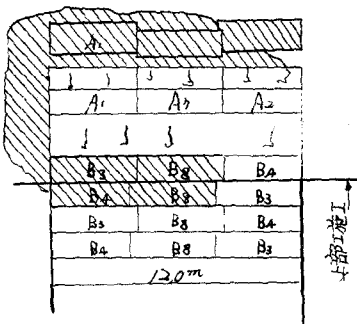
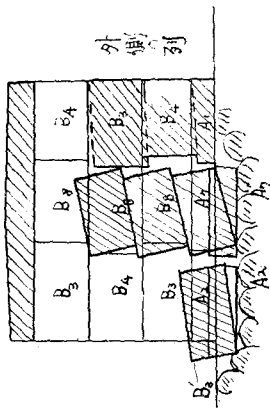
No. 7  
32.3.8-1時台風

基礎埋込面(削后) 52m  
" 均し 72m  
" 均し 395  
火口 { 方塊形掘込埋込面  
上部3m-1時台風 36m  
" 均し 140m
