# 今津坂野海岸の浸食とその対策

技研興業(株)取締役 社長 岩 佐 信 幸  
徳島大学教授 工学博士 久 宝 保

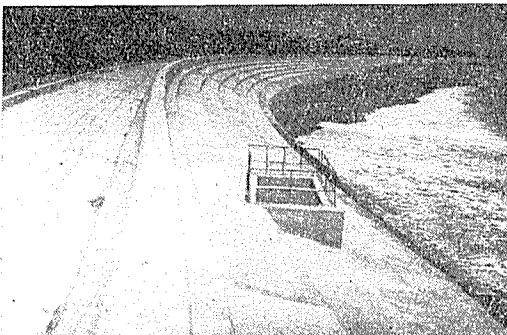
写真—1 扶壁階段護岸

前節の全体計画に従つて工事を進め、昭和 33 年 3 月末現在で約 65% の進捗を見た。堤防護岸については計画延長 7700 m のうち約 6700 m が写真—1~2 のように竣工したが、浸食防止の基本工事である防砂堤については 19 基を施工した。現在までにそれらの護岸および防砂堤は、もちろん破損せず有効に働いている。

扶壁階段護岸 (図-11) : 波による基礎部からの土砂の吸出を防止するとともに水中コンクリート量を減ずるため長さ 3.5 m の鉄矢板打ちおよび、径 45 cm の mixed-in-pressed pile を施工した。

堤防断面を3つの部分すなわち扶壁護岸部、階段護岸部、天端工部にかけて扶壁護岸部は前法勾配を1割の鉄筋コンクリートとし、5 m ごとに扶壁を設け、最悪の場合内部土砂が脱出しても自立できるようにした。+2.80 m より上は波のはいり上りを防ぎ波力の分散をはかる目的で1.5×0.4 m の階段5段設計と、1段目の下には堤防の縦断方向に厚さ 50 cm の幕壁を設け天端工部との縁切りをした。

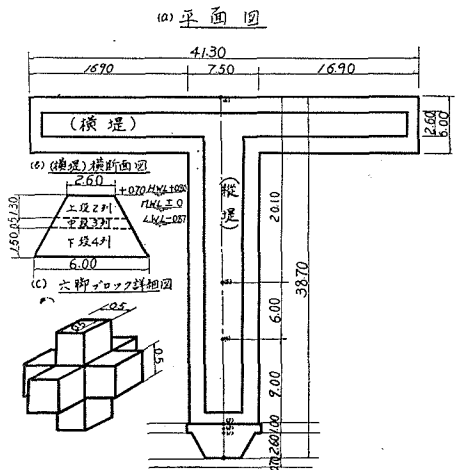
図-12 六脚ブロックによる防砂堤の配置構造図

現在の防砂堤は長さが約 35 m で、先端の高さが満潮位上 1.0 ～1.5 m に達し不透過構造で、十分な養浜効果を発揮せず、欠壊の原因となっていたので、先端高を中等潮位まで低くするとともに、六脚ブロックを使用した透過構造とした。また防砂堤の長さについては海底縦断図および波浪回折図より求めた第 3 回目の碎波点を防砂堤の先端位置とし、水深 2.6～3.0 m まで堤を護岸線に直角に出すようにした。防砂堤の間隔は波浪回折図より碎波角を求め、平均最大波高によって決まる汀線勾配との関係から佐藤博士の理論より計算して 100 m とした。

防砂堤の配置構造(図-12)：防砂堤については護岸工と関連施工し、現在非常に速い速度で進行している浸食を防止し、護岸の安全をはかるため長さや配置並びに工法を検討した結果つぎのような計画を立てた。

その形は縦堤にそう離岸流をなくするため縦堤の先端において護岸線に平行に長さ 60 m の横潜堤を設け T 型とした。

使用した六脚ブロックは一辺  $a=0.5$  m、一脚の長さ  $l=0.5$  m、または 0.65 m とし、組み合わせの方法は図—12 のように三脚が下向きのものとし、一脚が下向きのものを 2 段に組合せた 2 段積みの場合と、下の段が三脚下向き、中段が一脚が下向き、上段が三脚下向きの 3 段積みの場合の 2 種類とした。

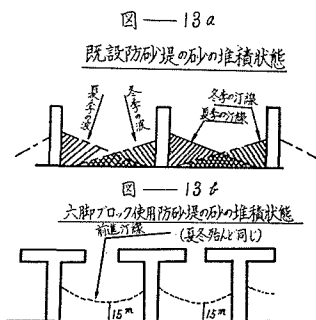
図—13 防砂堤における砂の堆移状態比較図

これらのブロック使用により、1.5 m<sup>3</sup> の玉石コンクリートブロック積みと同じ断面の防砂堤に比較して工費で約 3 割節約できた。また六脚ブロックの空ゲキと表面粗度によるエネルギーの吸収は予想以上に効果的で台風時における反射波はほとんど見られなかつた。なお施工中または施工直後にブロックは縦堤先端部、および横溝堤部では 0.5~0.8 m 程度沈下したが、組み合わせの状態には変化はなかつた。さらに堤の空ゲキが 56~68% であるので、波とか沿岸流が堤体内を通過するとき、漂砂もともに移動するので、突堤の風下側に深掘れを生じることがなく、砂が海岸線に平均に堆積されて汀線は平均して約 15 m 沖に前進した。いま以前の防砂堤と六脚ブロックによるものとの漂砂の堆積状況を比較すると、図—13 a~b のとおりである。最後に六脚ブロックによる防砂堤を写真—3~4 に示しておく。
