# 富山海岸の侵食と構造物破壊について

高知県土木部長 工学博士 矢 内 保 夫  
建設省河川局防災課 技官 広 谷 寿 彦

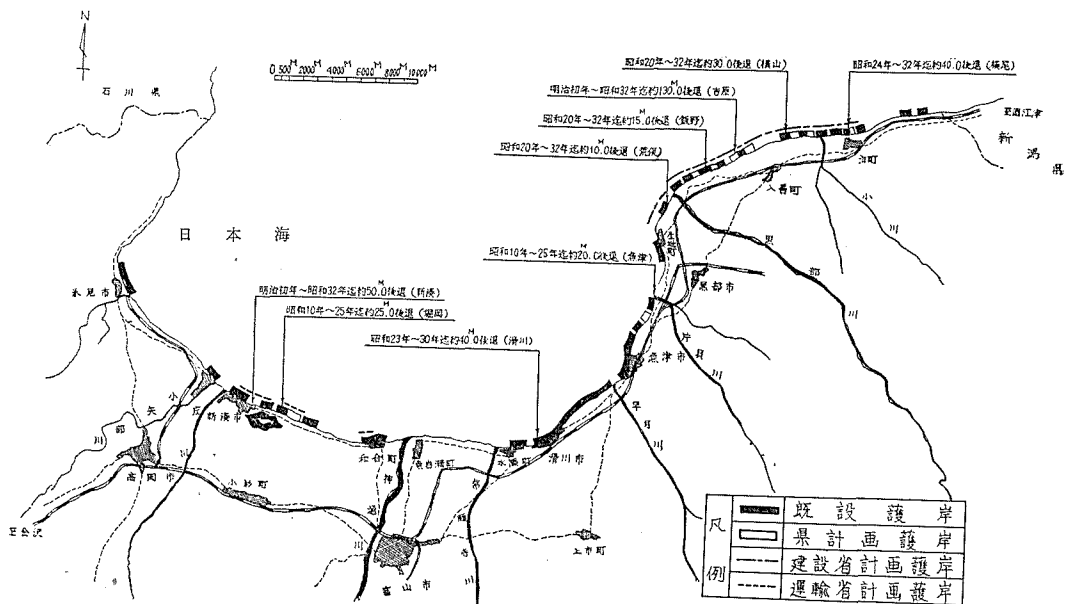
図一1 富山海岸侵食状況と施設

富山海岸の侵食状況を近年の調査によつて統計的に見ると、東部の方は毎年平均 1.5～2.0 m、西部の方は同じく 0.5～1.0 m 程度の侵食、後退と推定される。なお、おもなる地点について数値を示すと、図一1 のとおりであつて、特に黒部川河口より東においてその傾向がいちじるしく、場所によつては、年間 10～20 m の後退を見ることも珍らしくない。また古老の言や文献によれば、数 100 m の侵食を訴える地域も見出される。

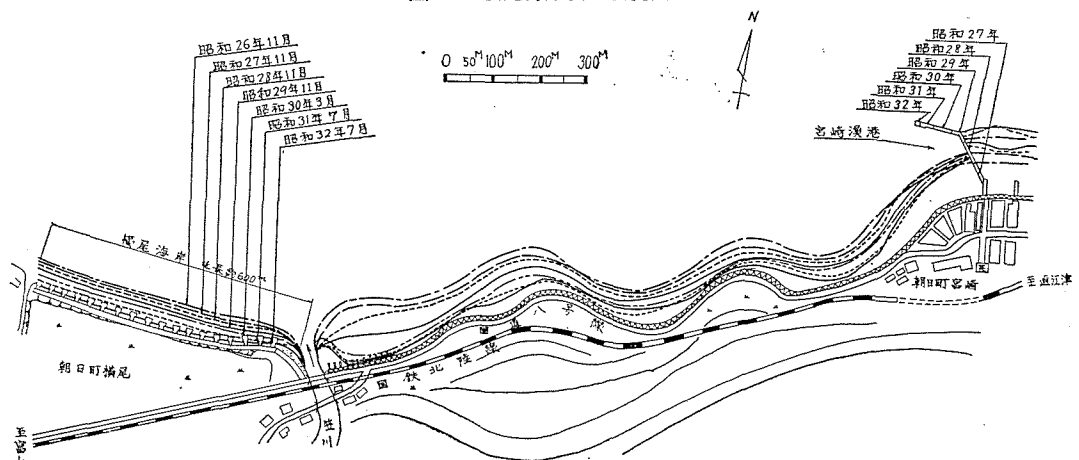
図-2 横尾海岸侵食状況図

そのうち横尾海岸は、延長約 600 m であるが、昔から相当の侵食カ所であり、過去の記録によると昭和 10 年ころから 100 m 以上の侵食を受けている。背後は砂浜より 2~3 m 高く、耕作地、国道、民家が連なり、海浜は礫、砂利、砂より成る。図-2 は昭和 26 年 11 月よりの汀線の後退の状況であるが、6, 7 年間に中央部で 70 m、平均 50 m 程度の後退を示している。

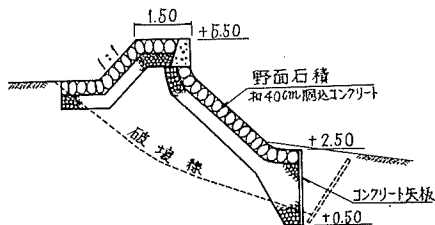
図-3 横尾海岸構造図(昭.11~15)

本海岸は、昭和 10~15 年ころに、汀線より相当後退して、簡単な河川護岸程度の野面石積護岸が築造されており(図-3 参照)、護岸から汀線まで 50~70 m の砂浜を有し、わづかづつ後退しながらも、おおむね平穩に維持されていたのであるが、昭和 26 年度より着工された宮崎漁港(本地区より東方約 1500 m)の防波堤が伸長するにしたがい、汀線は急激に後退を始め、昭和 29 年に至り、海浜はほとんどなくなった。昭和 29 年 3 月 1 日来襲した冬期季節風による高浪のため、中央部が延長約 100 m にわたって欠壊を始め、その後波浪来襲のたびごとに欠壊をつづけ、昭和 31 年秋期までに海浜もろとも崩壊し去つている。これは、本地域が元来侵食を受けやすいという自然的性質を有していたところへ、沿岸流に伴う土砂の移動が、防波堤の築造によって阻止されたために起こつた人為的侵食が、重つておこつたものと考えられる。

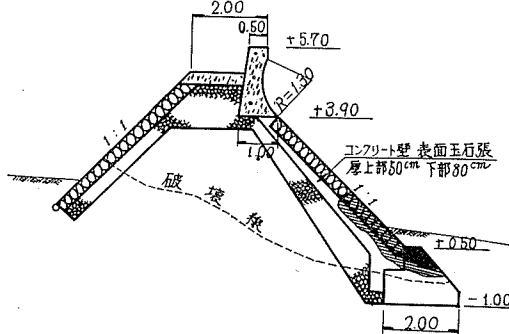
図-4 横尾海岸構造図(昭.29.8)

を生じ、波高 3.0 m に達し、復旧した護岸はその左右旧護岸が欠壊し、孤立の状態になつた。これに対処して前面にブロックを投入する等種々の対策を採つたが、引きつづき同年 12 月 23 日および翌 30 年 2 月 21 日の季節風にもなう「ウネリ」(波高 2.5~3.0 m)によりその大部分が欠壊した。

破壊原因は、新護岸の両側よりの欠壊にもよるが、護岸のエロージョンと、これにともなう脱石等によるものと考えられる。

そこで、災害復旧事業を以て着工し、被災部分のみを図-4 のような構造で施行した(図-4 参照)。ただし、図面の水平基準面は T.P. による。

すなわち、基礎ブロックを -1.0 m まで入れ、壁体は、玉石張のコンクリート壁として原位置に築造し、同年 8 月完了した。突堤の計画はあつたが、工事の都合上施行されなかつた。

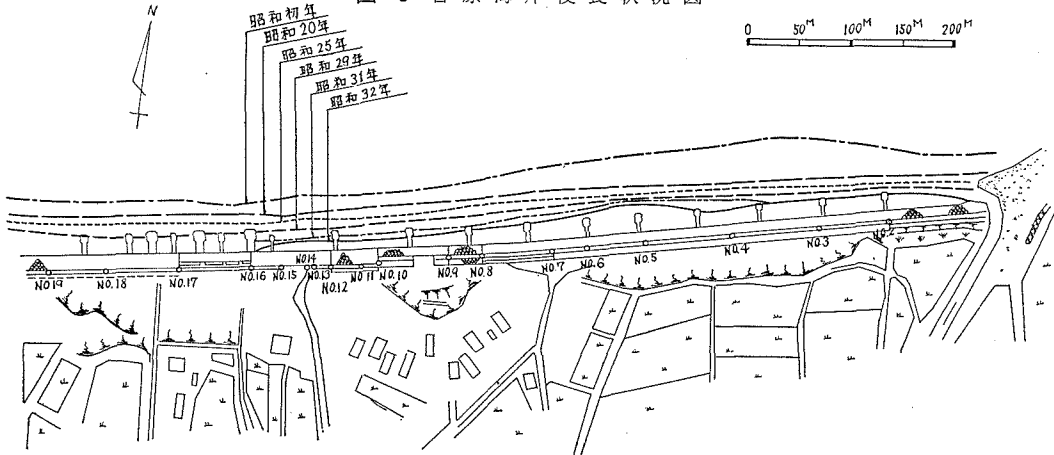
図-8 吉原海岸侵食状況図

あるいは古い図譜に徴しても、堂宇や集落が数回移動した状況が克明に述べられており、海に吞まれた美田や宅地人家の数のおびただしいことを訴えている。近年の調査によつても、昭和 26 年よりの侵食状況は図-8 に示すように、相当急激に海浜が移動しておることがわかる。

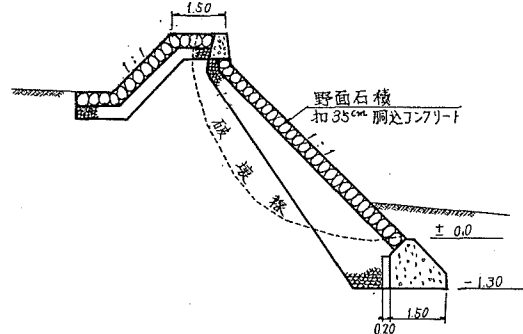
図-9 吉原海岸構造図(昭.10~昭.15)

旧護岸は昭和 10~15 年頃に汀線より 30~50 m 陸地に入つた地点に、前述の横尾海岸同様の野面石積の練積護岸が築造されたが、漸次侵食を受けて昭和 28 年 1 月の「ウネリ」(波高 2.5~2.8 m) により延長 309 m が欠壊した。旧護岸は図-9 に示すような構造であるが、被害状況より判断すると基礎ブロックになんら被害を与えていないので、エロージョンにより一部脱石を生じ、これが原因して波圧に耐えられなかつたものと考えられる。

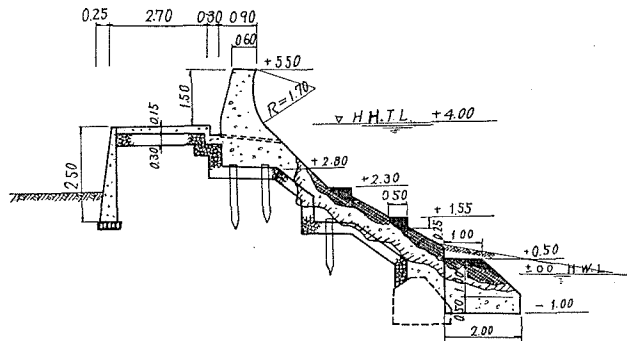
図-10 同上(昭.28.9)

この新設岸の位置は、吉原海岸中やや東よりの波浪の激しい地区に当り、前記工事完成後も年々エロージョンは激しく、徐々に小段が削られ壁体におよんでいたが、昭和31年2月12日に至り来襲した「ウネリ」(波高3.0~3.5m)のため延長55mの部分が欠壊し、これに引き続く区間にはなほだしいエロージョンの跡を残した。昭和28年9月完成以来2年5カ月の日時を経ているが、最大磨耗の場所は深さ約50cmで、特に砂礫の堆積が少ない場所に限られ、他の大部分には異状が認められなかった(写真-2参照)。

旧堤の破壊状況にかんがみ 図-10 のような構造として昭和 28 年 9 月に復旧工事は完了した。すなわち、波力を減殺する目的をもつて小段を設け、かつ、エロージョンに耐えるため壁厚を護岸上部で 50 cm、下部で 80 cm 程度に増強した外、延長 20 m ごとに突堤を配置した(図-10 参照)。

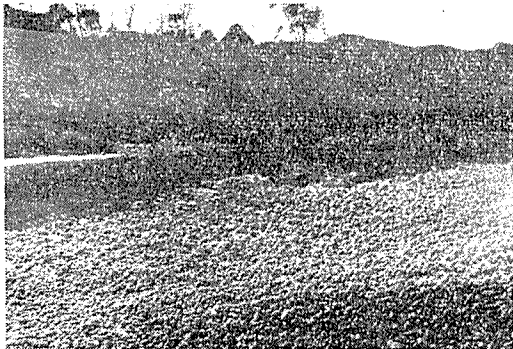
写真-2 吉原海岸護岸の磨耗状況

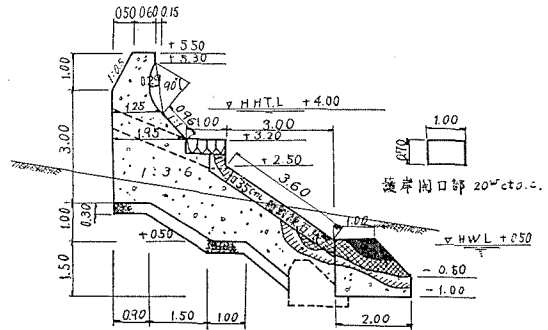
図-11 吉原海岸構造図(昭.31.8)

昭和31年12月5日より10日間にわたり2回の「ウネリ」が襲来した。これは日本海を低気圧が連続して通過したものに基因する。その結果、前回復旧した区間がはなはだしく洗掘され、かつ、激しいエロージョンのために25mにわたって欠壊するに至った。磨耗は前回の基礎ブロックに始まり、下部より張石を脱落せしめエロージョンを進行せしめたものである。その後も高波のためたえず他の部分にもエロージョンの進行による欠壊を見た。

第1次復旧護岸の被災原因にかんがみ磨耗防止の必要を認め、図-11に示すような石張堤として昭和31年9月に完成した。

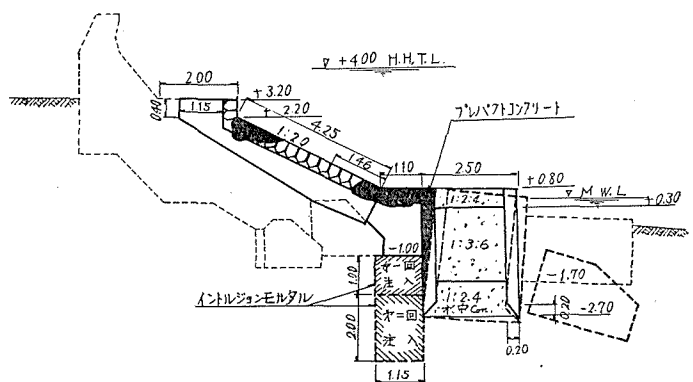
図-12 吉原海岸構造図(昭.32.10)

昭和32年9月19日低気圧の通過にともなう高波が襲来した。その結果、基礎ケーソンが若干前傾し、前面の捨ブロックが移動してケーソン上に打ち上げられるものもあつた。気象の悪条件等もあつて、工事施行の順序が思つたとおりゆかず、この部分の突堤のみが未完成であり、ために侵食がこの部分に特にいちじるしかったのであると思われる。

以上の被災にかんがみ研究の結果図-12に示すような構造とし、昭和32年4月着工した。すなわち、エロージョンに対しては壁厚を相当厚くし、かつ、張石張とし、洗掘に対しては無底ケーソン(深さ3.5m)を-2.70mまで下し、なお、しぶきや土砂吹き上げを減殺するために小段を設置し、しかも勾配をもとの1.5割を改めて2割とした。

この対策として 10～11 月にかけて図-12 に示すように、護岸表層の剝離と根固めブロックとの間ゲキはプレキャスト コンクリートで修復し、護岸基礎の部分はイントリュージョン モルタルを注入して補強した。その結果、32 年秋から 33 年春にかけての高浪にも欠壊をまぬかれていたが、エロージョンの現象は各所に見られる。
